Rapport de mission de repérage des matériaux et produits contenant de l'amiante pour l'établissement du constat établi à l'occasion de la vente d'un immeuble bâti (Listes A et B de l'annexe 13-9 du Code de la Santé publique)

Numéro de dossier : 0630
Date du repérage : 28/02/2023

Adresse	Rue : 1072 Corniche André Tardieu Bât., escaller, niveau, appartement n°, lot n°: Ce bien ne fait pas partie d'une copropriété Code postal, ville : . 06500 MENTON Section cadastrale E, Parcelle(s) n° 160-161-166-266-268-270-271-272-274-267
Périmètre de repérage : Habitation avec dependances
Type de logement : Maison
Fonction principale du bâtiment : Habitation (maisons individuelles)
Date de construction : < 1949

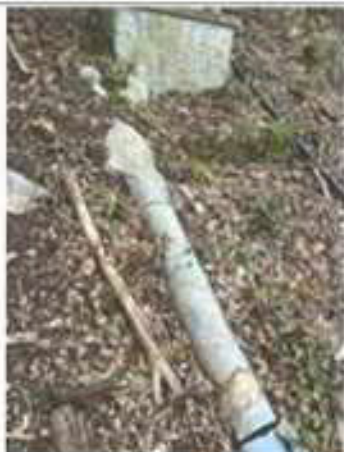
Rez de chaussée - Garage conduit en façade	<p>Identifiant: M005 Description: Conduit en fibres-ciment Liste selon annexe 13-9 du CSP: B</p>	Présence d'amiante (sur jugement de l'opérateur)	<p>Matériau non dégradé</p> <p>Résultat EP**</p> <p>Préconisation : Il est recommandé de réaliser une évaluation périodique.</p>	
Rez de jardin - Jardin - ,Regard eau	<p>Identifiant: M004 Description: Plaques Liste selon annexe 13-9 du CSP: B</p>	Présence d'amiante (sur jugement de l'opérateur)	<p>Matériau dégradé (étendue ponctuelle)</p> <p>Résultat EP**</p> <p>Préconisation : Il est recommandé de réaliser une évaluation périodique.</p>

Photo n° PhA001
 Localisation : Parties extérieures
 Ouvrage : 6 - Conduits et accessoires intérieurs - Conduits de fluides (air, eau, vapeur, fumée, échappement, autres fluides)
 Partie d'ouvrage : Calorifuge (tresses, coquilles, matelas...)
 Description : Conduit en fibro-ciment

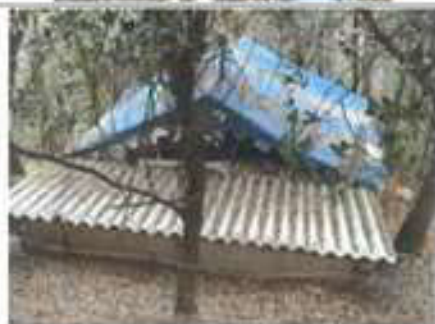
Localisation	Identifiant + Description	Conclusion (justification)	Etat de conservation** et préconisations*	Photo
Rez de jardin - Abris de jardin	<p>Identifiant: M002 Description: Plaques en fibres-ciment (y compris plaques « sous tuelles ») Liste selon annexe 13-9 du CSP: B</p>	Présence d'amiante (sur jugement de l'opérateur)	<p>Matériau non dégradé</p> <p>Résultat EP**</p> <p>Préconisation : Il est recommandé de réaliser une évaluation périodique.</p>	 
	<p>Identifiant: M003 Description: Plaques Liste selon annexe 13-9 du CSP: B</p>	Présence d'amiante (sur jugement de l'opérateur)	<p>Matériau dégradé (étendue ponctuelle)</p> <p>Résultat EP**</p> <p>Préconisation : Il est recommandé de réaliser une évaluation périodique.</p>	
Parties extérieures	<p>Identifiant: M001 Description: Conduit en fibres-ciment Liste selon annexe 13-9 du CSP: A</p>	Présence d'amiante (sur jugement de l'opérateur)	<p>Matériau dégradé (étendue ponctuelle)</p> <p>Souligne_EP**</p> <p>Il faut faire réaliser une évaluation périodique de l'état de conservation des</p>

Photo n° PhA002
 Localisation : Rez de jardin - Abris de jardin
 Ouvrage : 1 - Couvertures, Toitures, Terrasses et étanchéités - Plaques ondulées et planes
 Partie d'ouvrage : Plaques en fibres-ciment (y compris plaques « sous tuiles »)
 Description : Plaques en fibres-ciment (y compris plaques « sous tuiles »)

Résultat EP : Il est recommandé de réaliser une évaluation périodique.

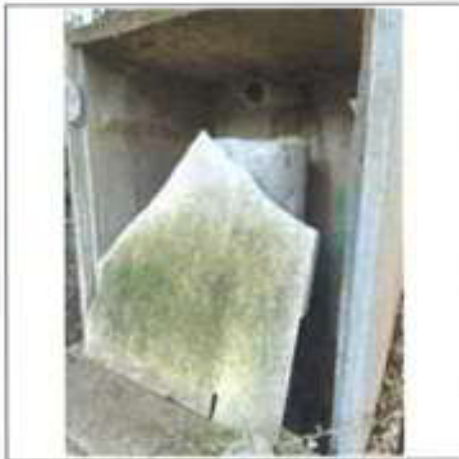
Photo n° PhA003
 Localisation : Rez de jardin - Abris de jardin; Parties extérieures, Regard eau
 Ouvrage : 2 - Parois verticales extérieures et Façades - Façades légères, murs rideaux, bardages, panneaux sandwich
 Partie d'ouvrage : Plaques
 Description : Plaques

Résultat EP : Il est recommandé de réaliser une évaluation périodique.

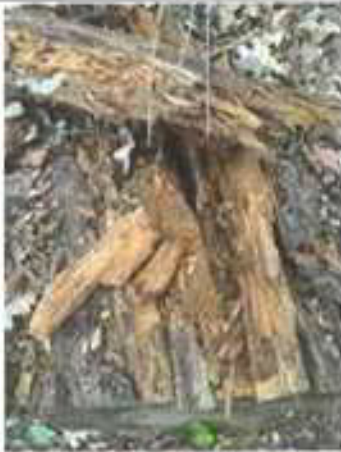
Photo n° PhTer001
Localisation : Rez de jardin - Jardin/ Terrain /Terrasses
Ouvrage : Débris de bois
Parasite : Présence d'indices d'infestation de termites
Indices : altérations dans le bois, bois d'apparence feuilleté (dégradation(s) importante(s))
