## PROCES VERBAL DE DESCRIPTION

**Nos réf. : C007709**

**Je me suis rendue ce jour** à Cannes (06400), Le Domaine, 210 boulevard leader (selon les références cadastrales) dont l'entrée se fait par le n° 249.

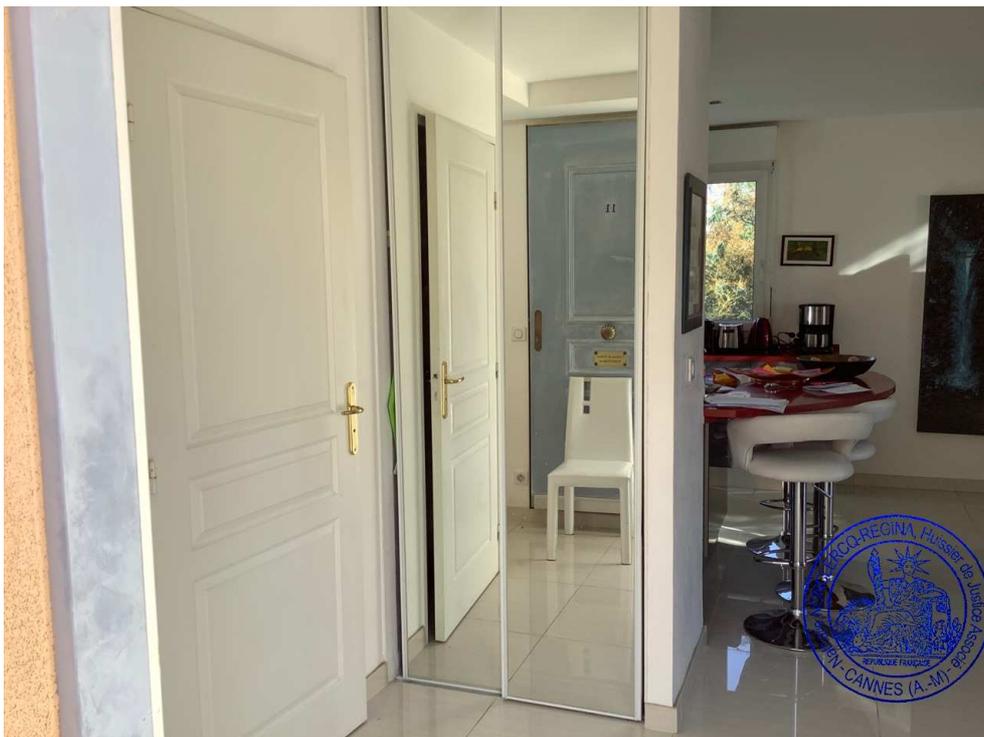
Le **sol** est recouvert de carrelage, les **murs** et le plafond de peinture, en état d'usage normal. Des auréoles d'infiltration sont relevées sur le mur ainsi qu'au-dessus des plinthes.

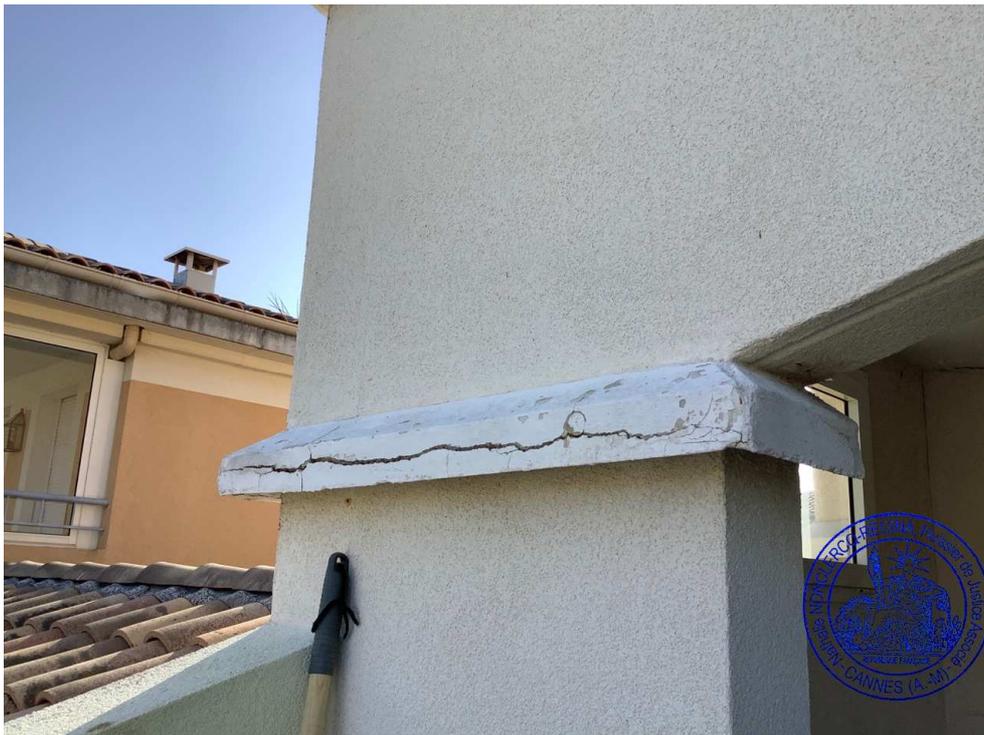
-une fissure sur poteau,

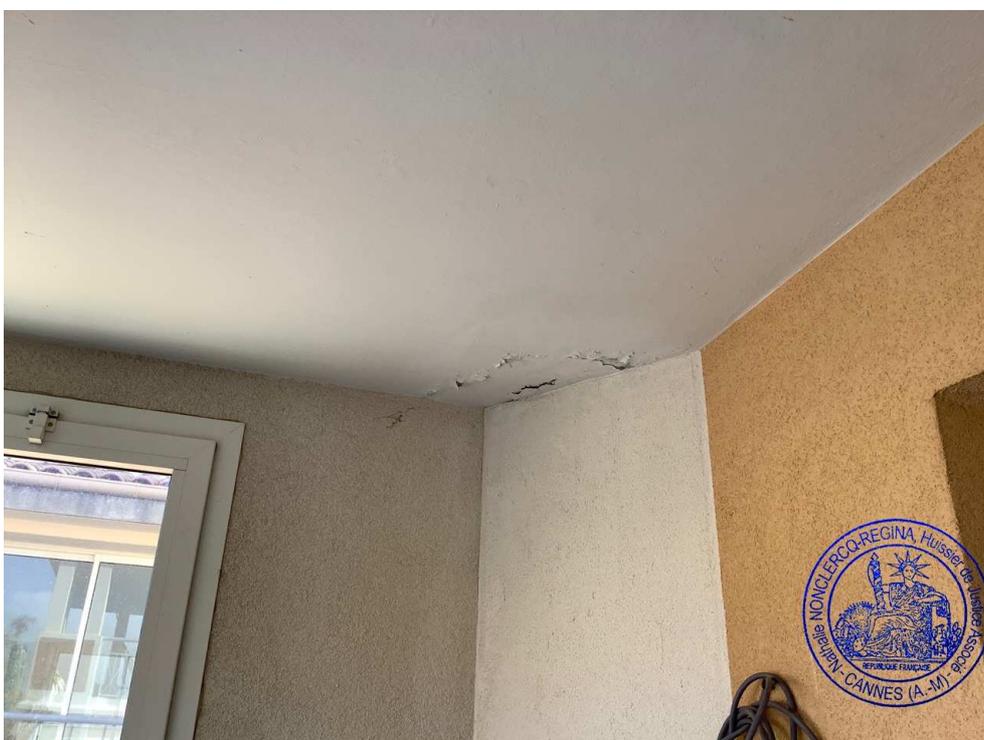
-un dégât avec écaillage d'enduit en sous face de terrasse,
