Procès-verbal de constat

SDC LE LYAUTHEY

Le Mardi 16 Juillet 2024

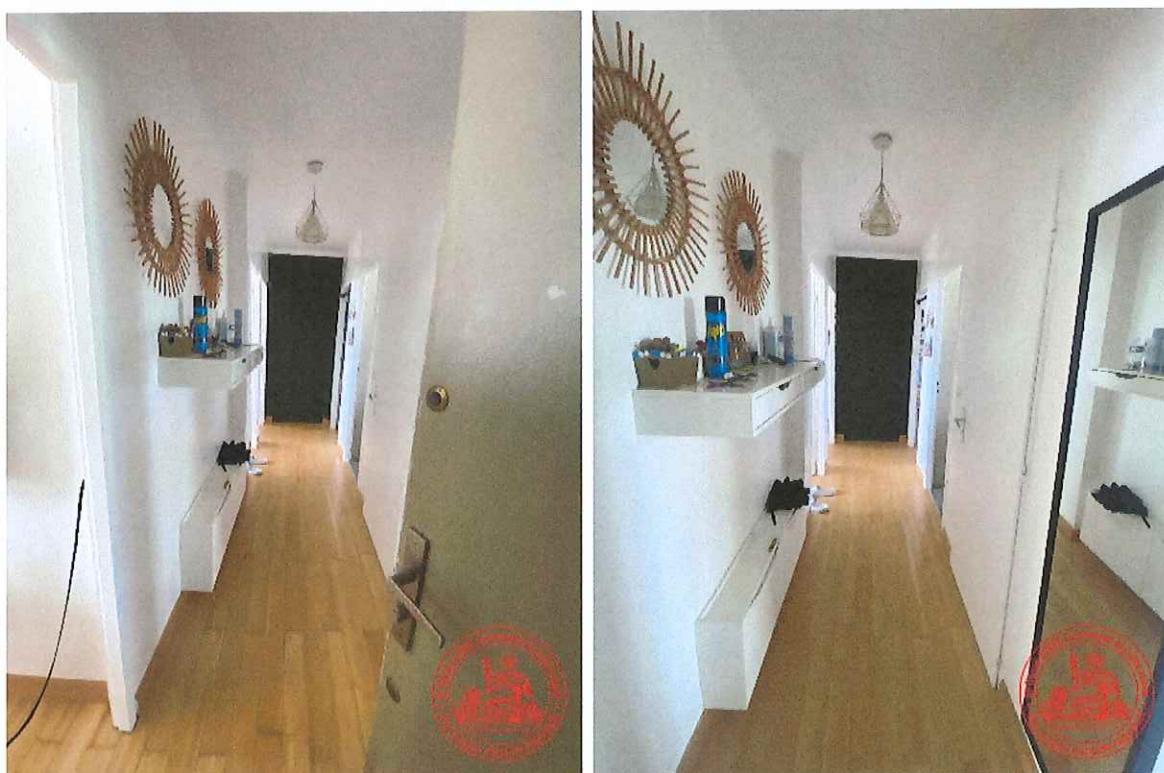
De retour dans l'entrée, présence d'un tableau électrique en bon état général, de marque DEBFLEX.

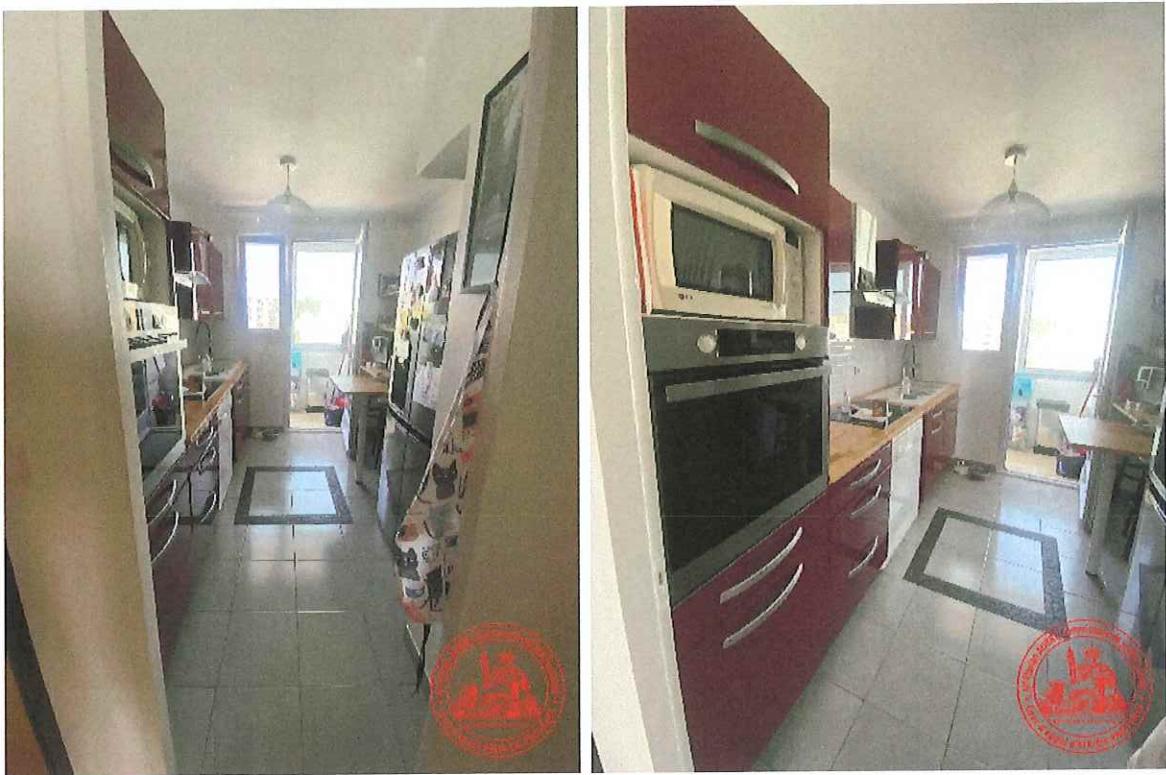
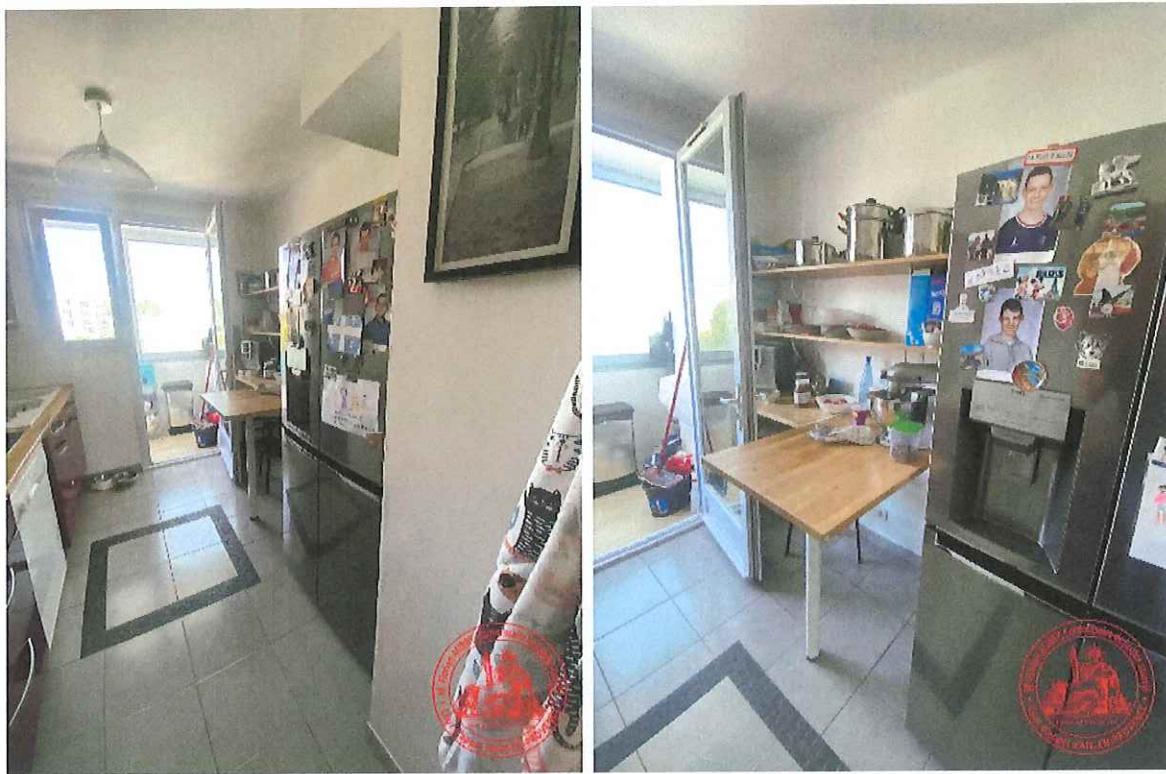
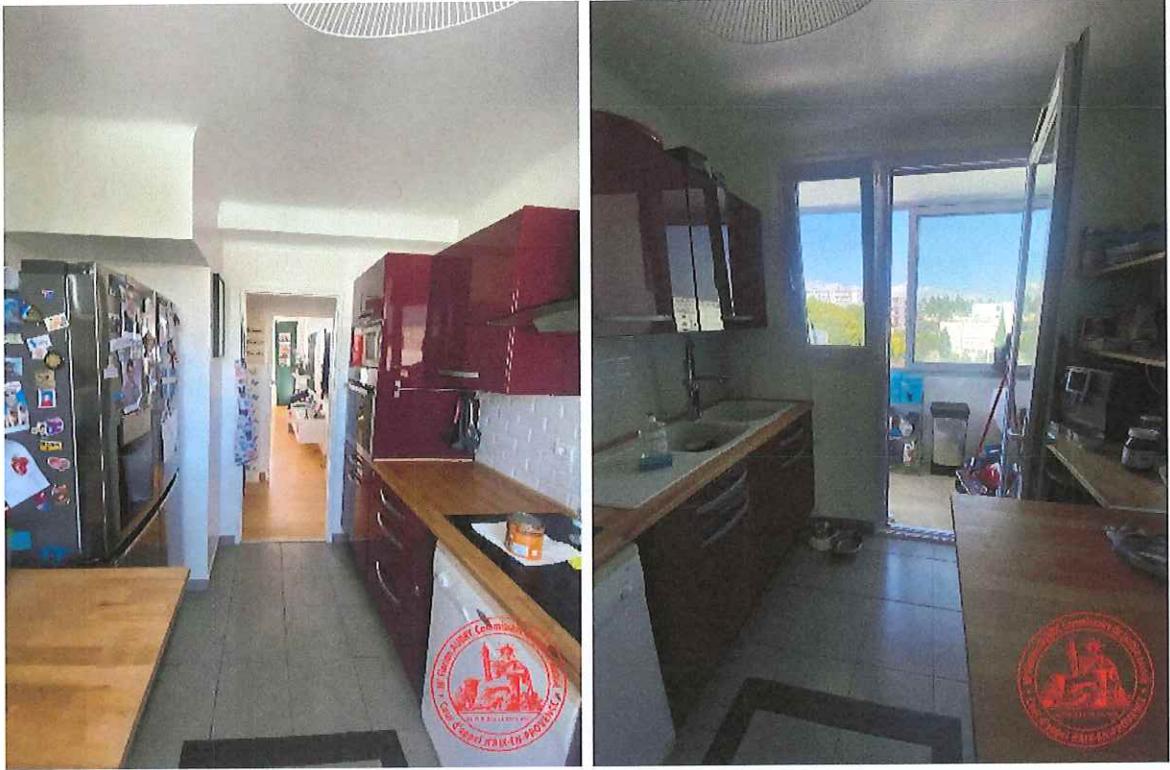
CUISINE

Le sol est constitué de carrelage de couleur grise, en bon état général.

Les murs sont recouverts de peinture blanche, en bon état général.

Tous les murs sont pourvus en partie basse de plinthes en carrelage gris, identique au sol, bon état général également.

Le plafond est recouvert de peinture blanche, à l'état d'usage, quelques traces sont apparentes.

- une cuisine équipée de couleur rouge, en bon état général
- une hotte aspirante en partie centrale
- à droite, un placard, deux portes en haut dont les poignées sont abîmées
- en partie basse, double vasque avec robinet mitigeur, bon état général,
- sous l'évier, deux placards, une porte de couleur rouge et deux tiroirs en partie haute fixe
- un lave-vaisselle de marque WHIRLPOOL et en partie gauche, des tiroirs, en partie basse des meubles, en bon état général.
- un réfrigérateur
- un comptoir en bois formant un angle, à l'état d'usage, quelques rayures sont apparentes.
- le long du pan de mur de droite, des étagères en bois à l'état d'usage.

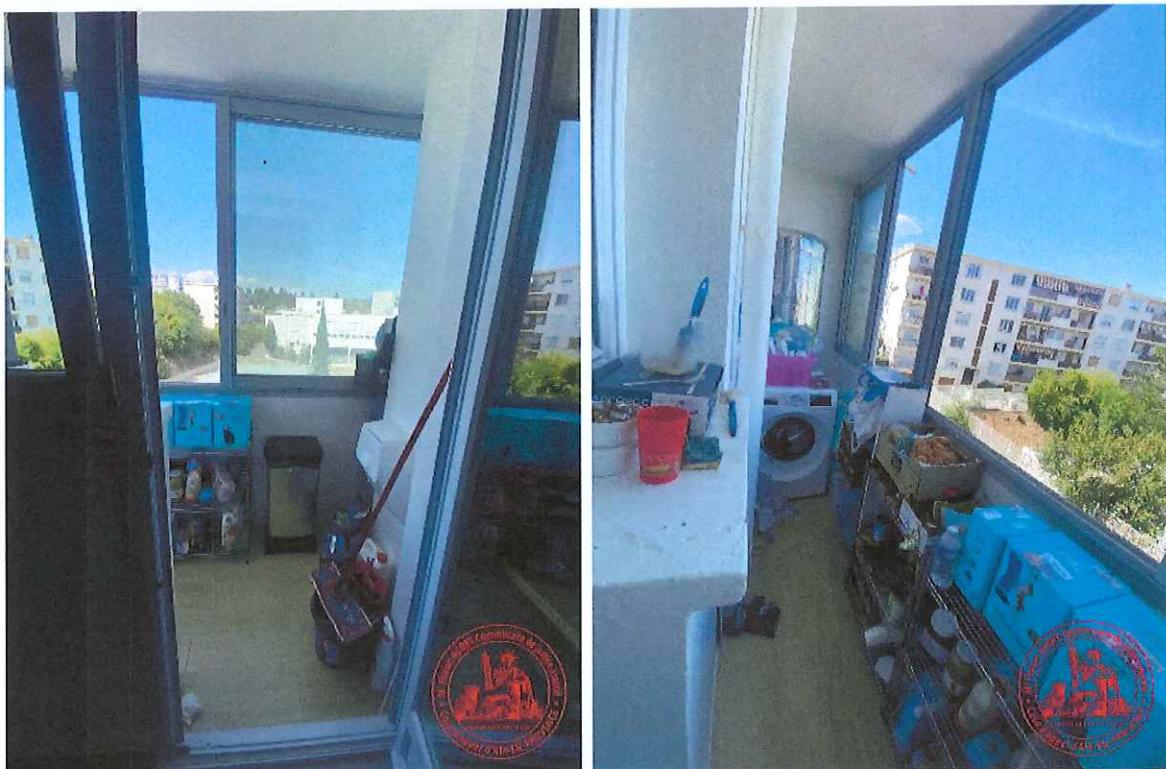
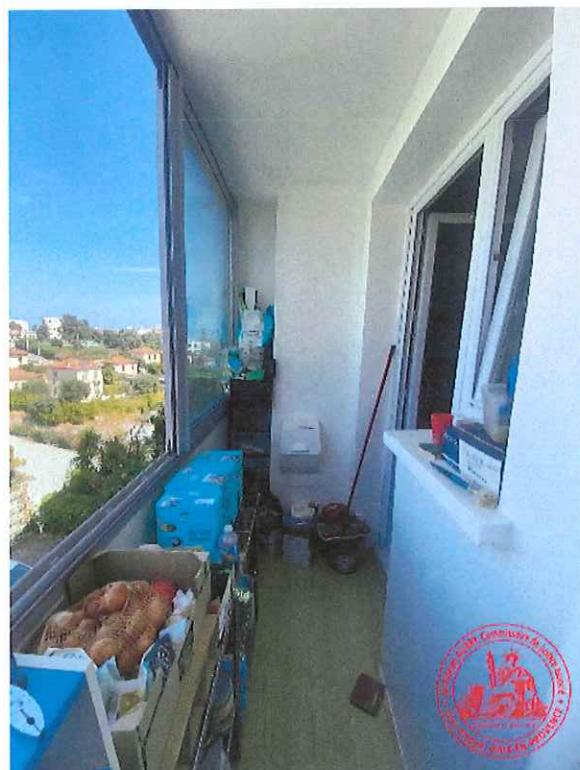
BUANDERIE

Le sol est constitué de lames de parquet à l'état d'usage, je note quelques écarts entre les lames.

Les murs sont recouverts de béton peint en blanc, à l'état d'usage, sans dégradation apparente.

Cette buanderie est fermée par quatre vitres coulissantes en aluminium, état usagé, le vitrage est constaté sale.

La cuisine est aérée par une fenêtre, un vantail oscillo battant, encadrement PVC, en bon état général, sans dégradation apparente.

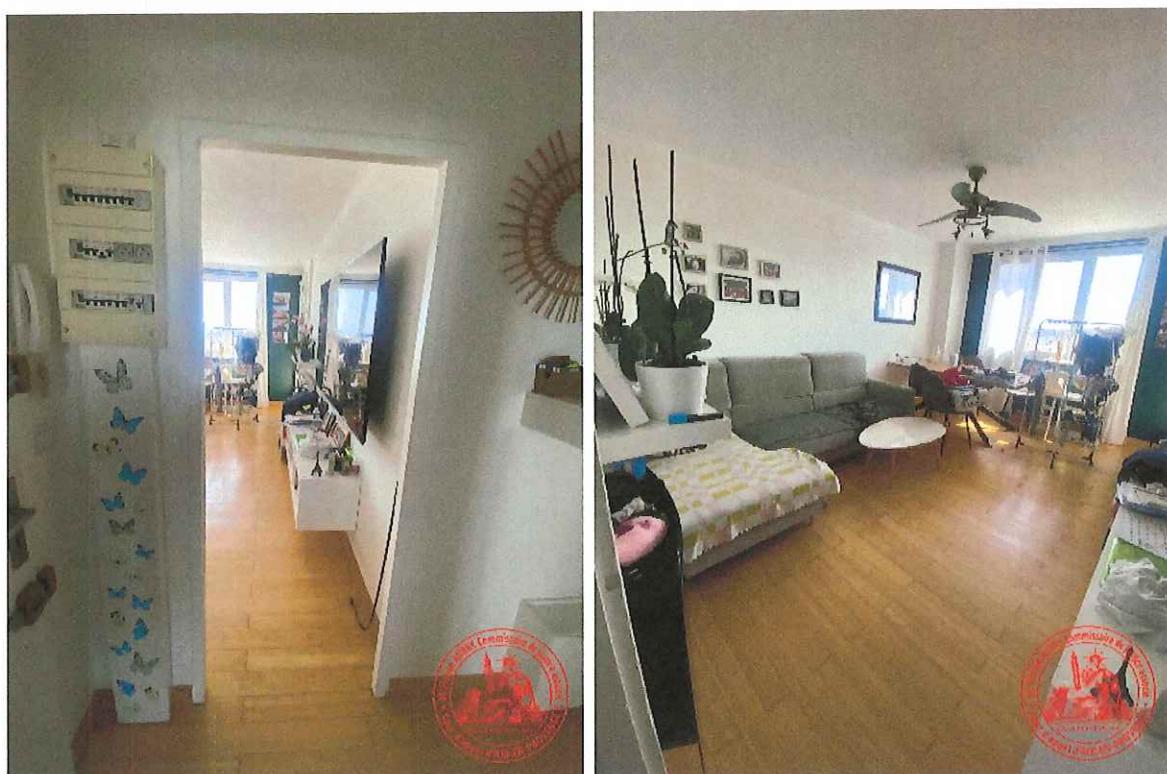
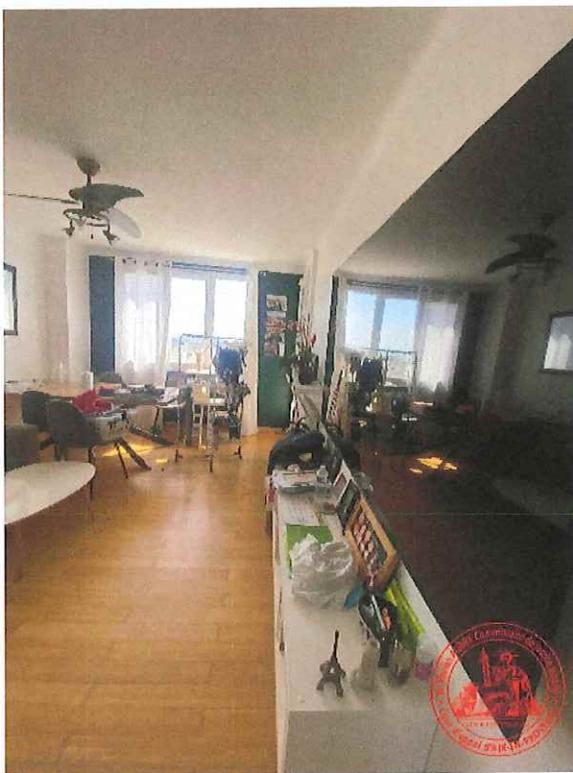
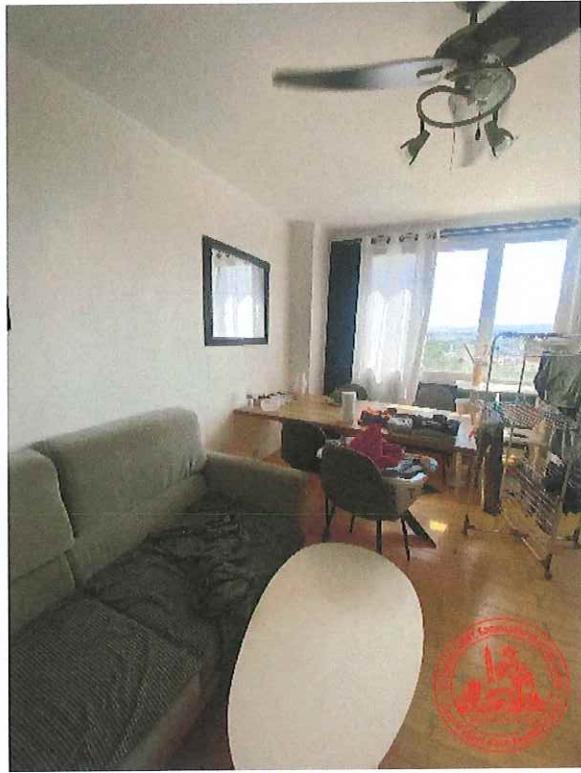
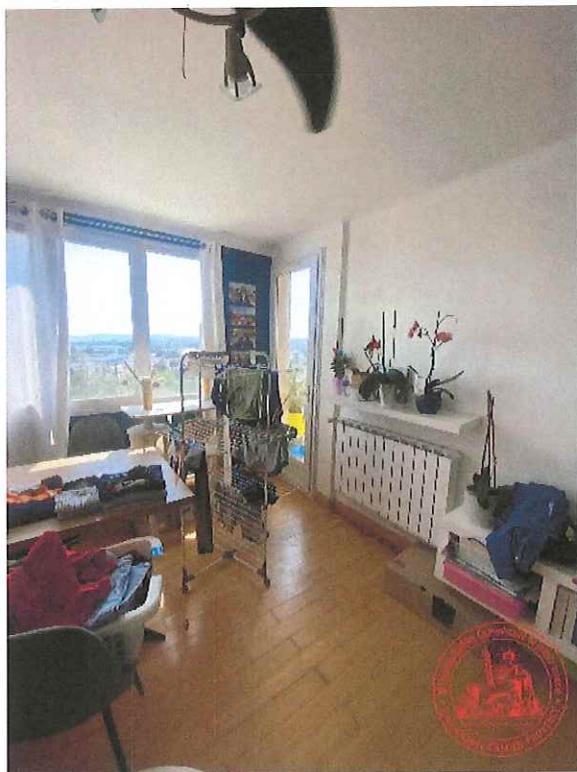
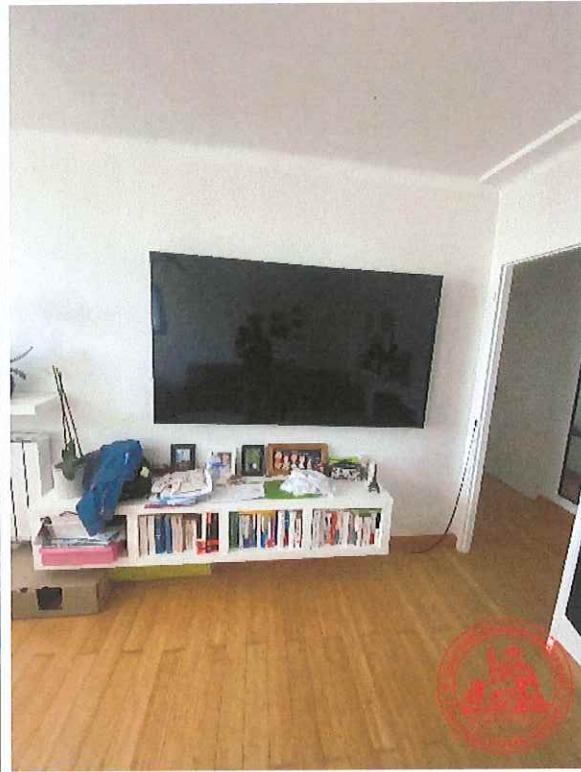
SEJOUR

Le sol est constitué de lames de parquet à l'état d'usage, laissant apparaître de nombreuses traces.

Les murs sont recouverts de peinture blanche, à l'état d'usage. Tous les murs sont pourvus en partie basse de plinthes en bois à l'état d'usage, sans dégradation apparente.

Le plafond est recouvert de peinture blanche, en bon état général.

Cette pièce est aérée par une fenêtre, deux vantaux encadrement PVC, oscillo-battante, dont la fermeture s'avère difficile.

Le long du pan de mur de droite au fond de l'angle, présence d'une porte fenêtre, un vantail, encadrement PVC avec serrure et poignée, en bon état général. Le vitrage est constaté sale.

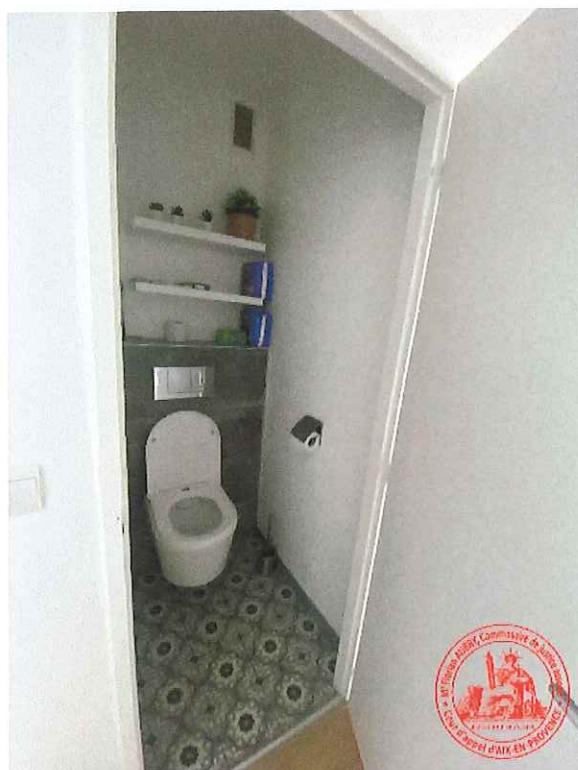
TOILETTES

Le sol est constitué de carrelage à motifs, en bon état général.

Les murs sont recouverts de peinture blanche, en bon état général.

Présence d'un W-C en grès émaillé suspendu avec abattant à l'anglaise, chasse d'eau deux vitesses de marque VILLEROY et BOSCH, en bon état général.

La poignée est légèrement abîmée.

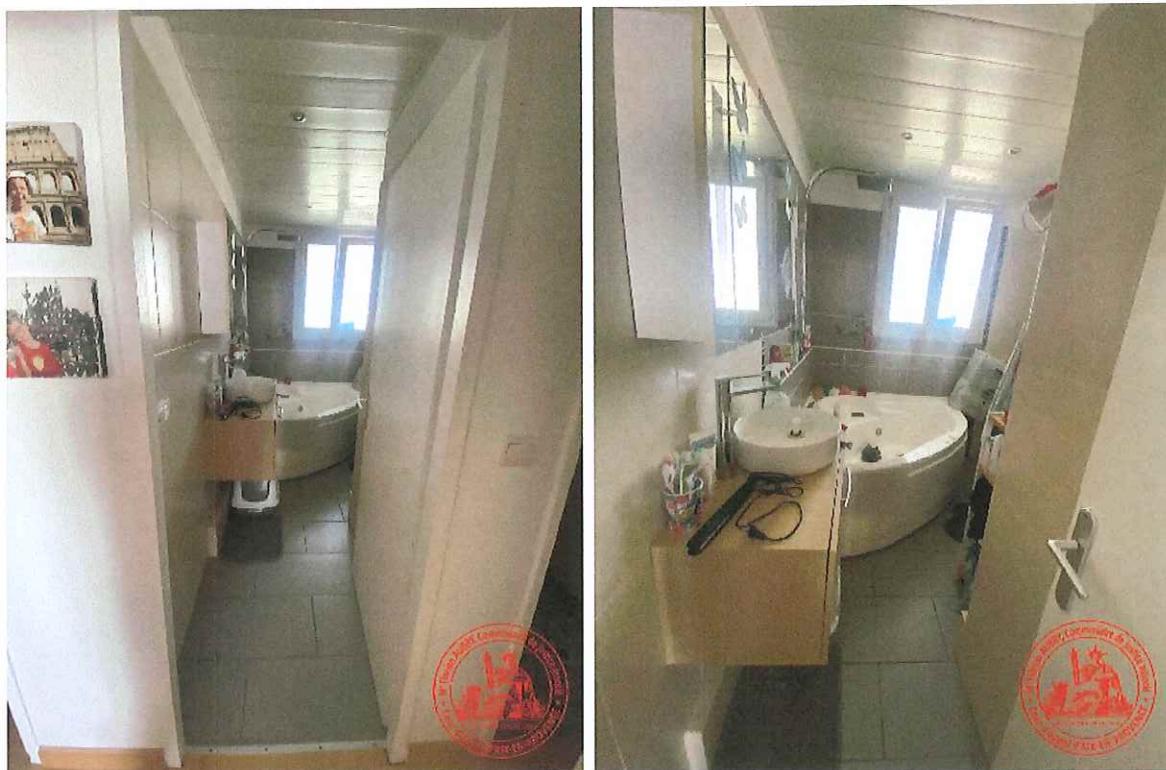
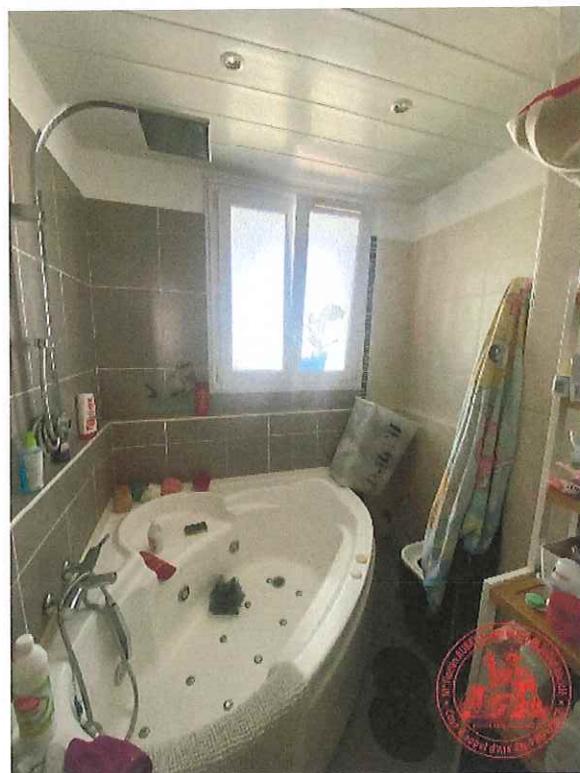
SALLE DE BAIN

Le sol est constitué de carrelage de couleur grise, en bon état général.

Les murs sont tous intégralement recouverts de carreaux faïencés, gris clair en face et crème à droite, en bon état général.

En plafond, présence de lambris de couleur blanche, à l'état d'usage.

- un meuble suspendu surmonté d'une vasque équipée d'un robinet mitigeur,
- un miroir mural
- une baignoire d'angle, à l'état d'usage

Cette pièce est aérée par une fenêtre, deux vantaux oscillo-battant, vitrage occultant, en bon état général.

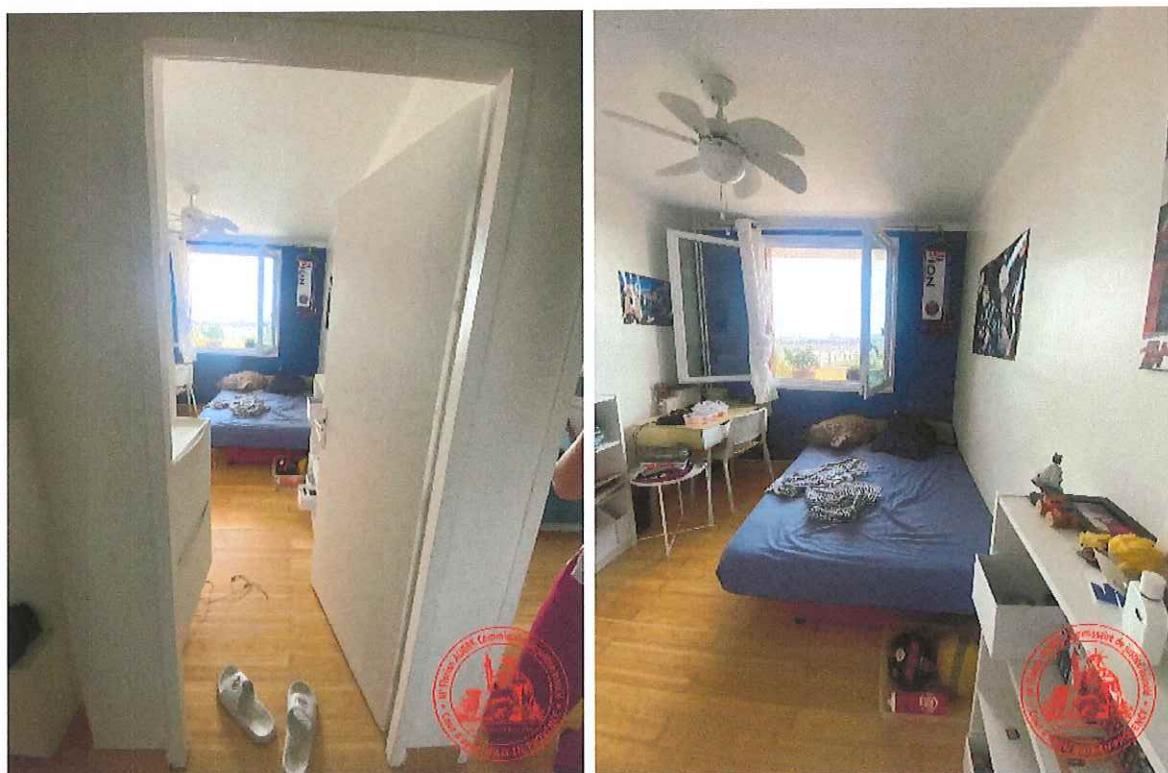
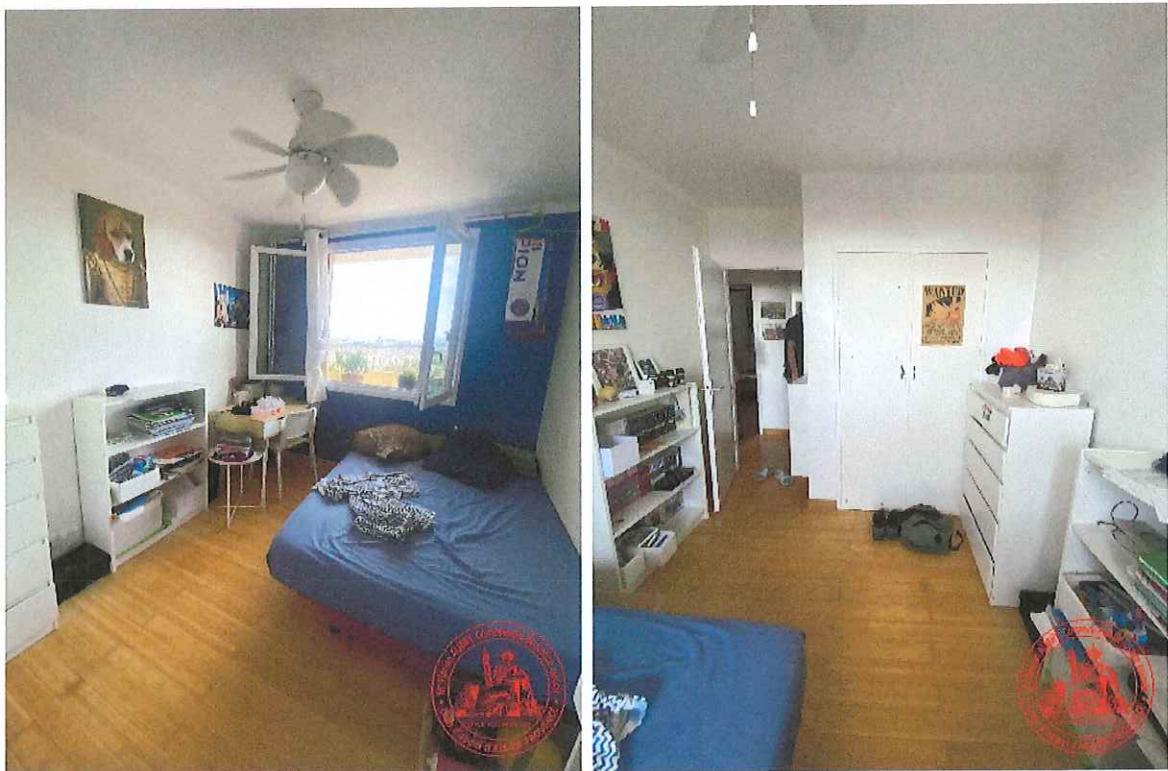
CHAMBRE

Le sol est constitué de lames de parquet, état usagé, laissant apparaître de nombreuses traces et impacts.

Les murs sont recouverts de peinture blanche, sur les trois pans de mur gauche et droite et de peinture bleue sur le pan de mur de face à l'état d'usage, sans dégradation apparente, quelques traces.

Cette pièce bénéficie d'un placard double porte dont la peinture est écaillée, abîmée.

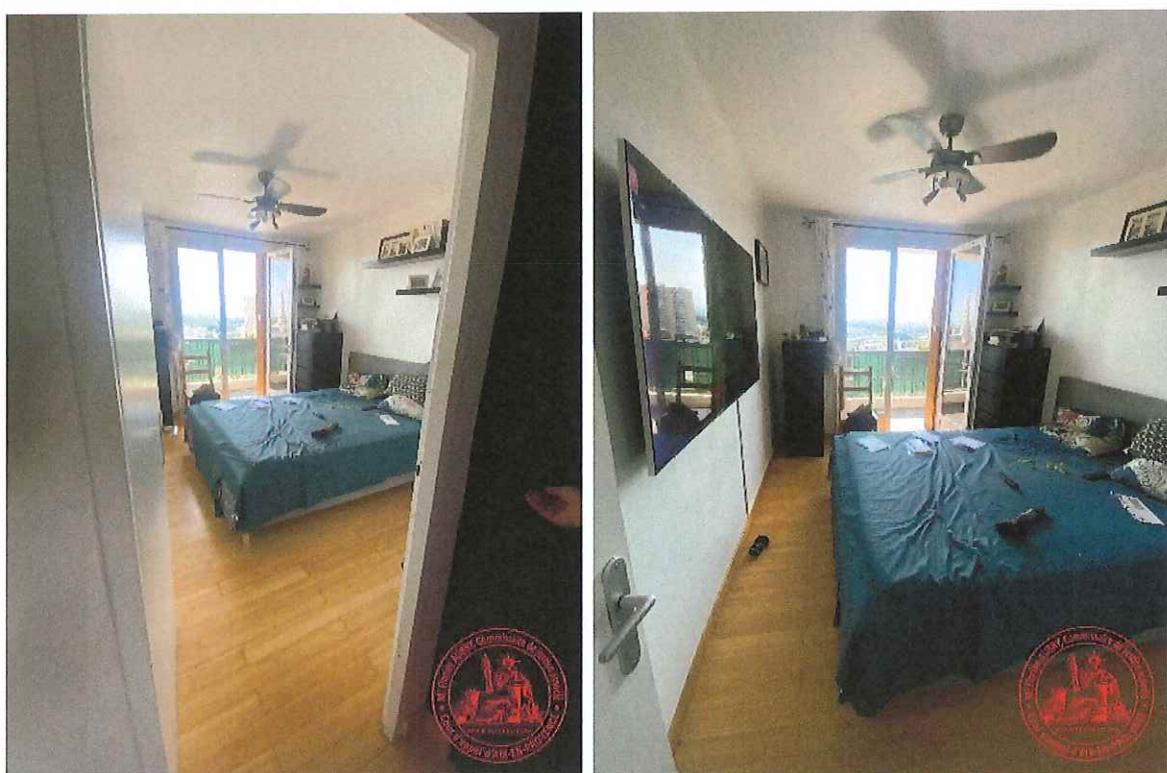
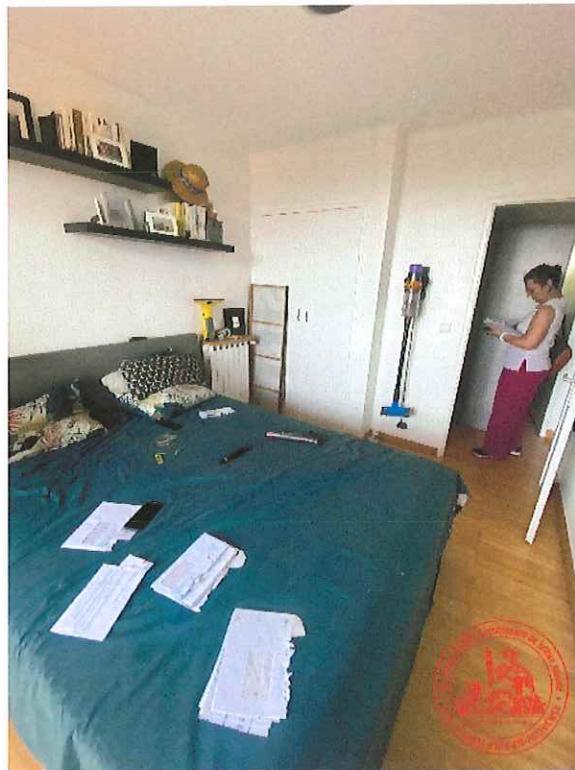
2ème CHAMBRE

Le sol est constitué de lames de parquet, à l'état d'usage quelques rayures et traces diverses sont apparentes.

Les murs sont recouverts de peinture blanche, à l'état d'usage, quelques traces diverses et variées.

Présence d'un radiateur et d'un placard mural sur le pan de mur d'accès, équipé de deux portes, en bon état général.

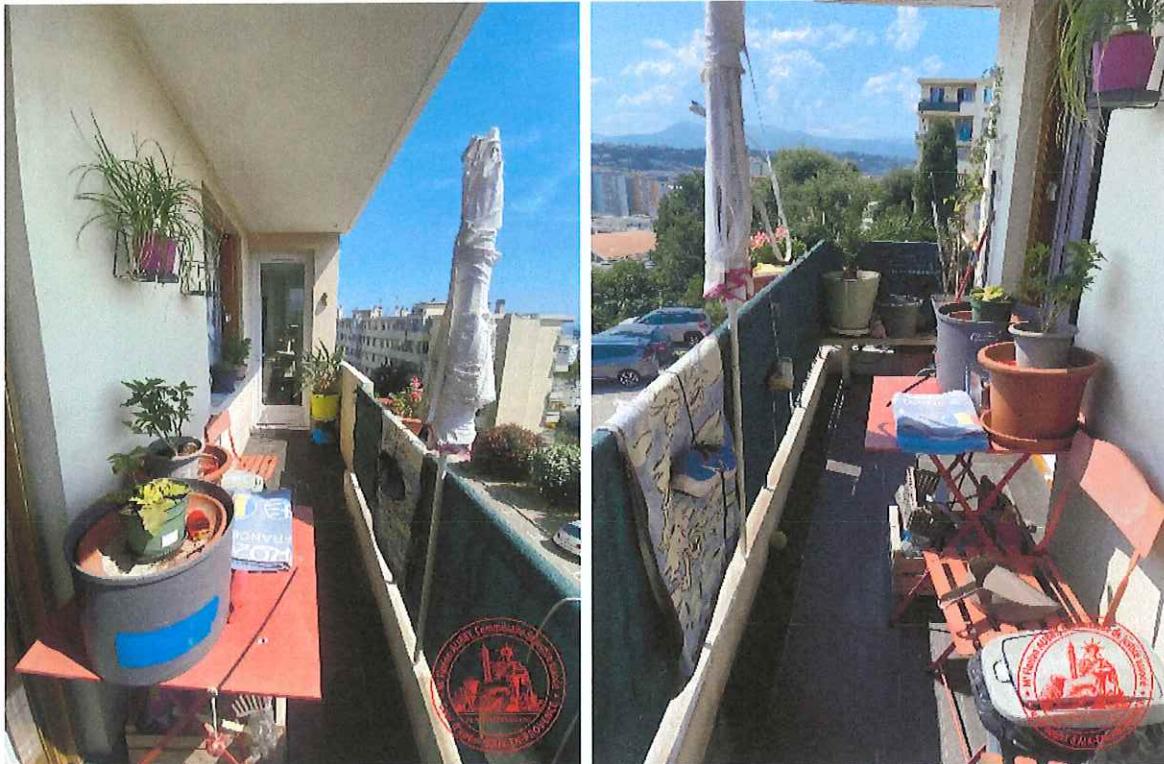
BALCON

Il est constitué en partie basse de carrelage rectangulaire de couleur noire, en bon état général.

Présence d'un garde-corps en fer forgé de couleur noire avec brise-vue vert, le tout est à l'état d'usage.

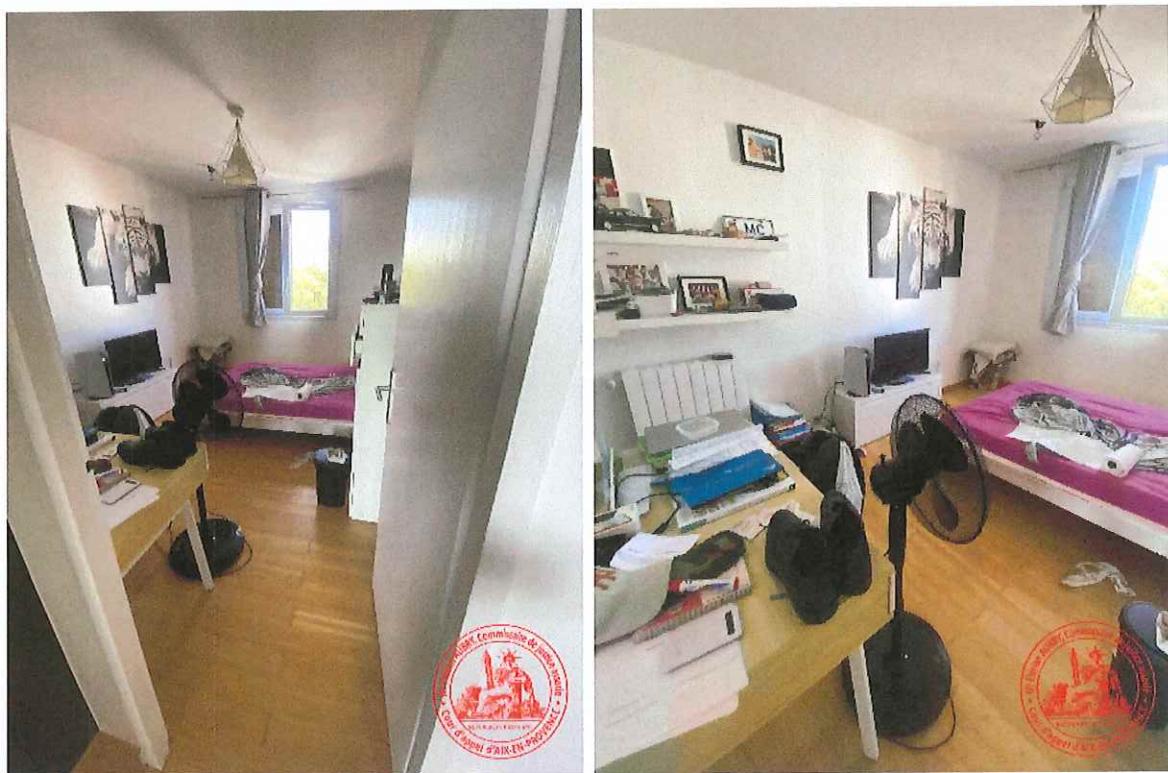
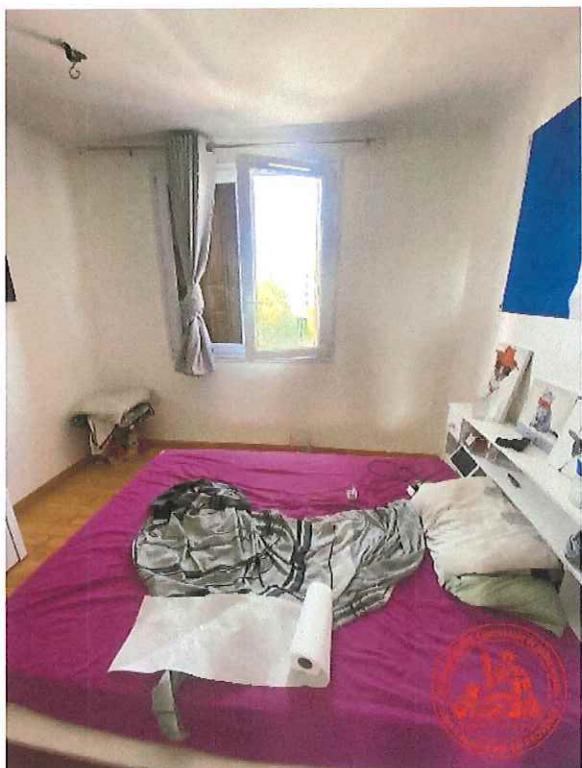
CHAMBRE

Le sol est constitué de parquet identique aux autres pièces, état usagé, laissant apparaître quelques traces.

Les murs sont recouverts de peinture blanche, en bon état général. Je relève quelques légères traces.

Cette pièce bénéficie d'un placard mural dépourvu de porte avec étagères en bois recouvertes de peinture blanche, en bon état général.

Elle est aérée par une fenêtre oscillo-battante, deux vantaux, encadrement PVC, équipée d'une poignée, avec volet manuel, en bon état général.

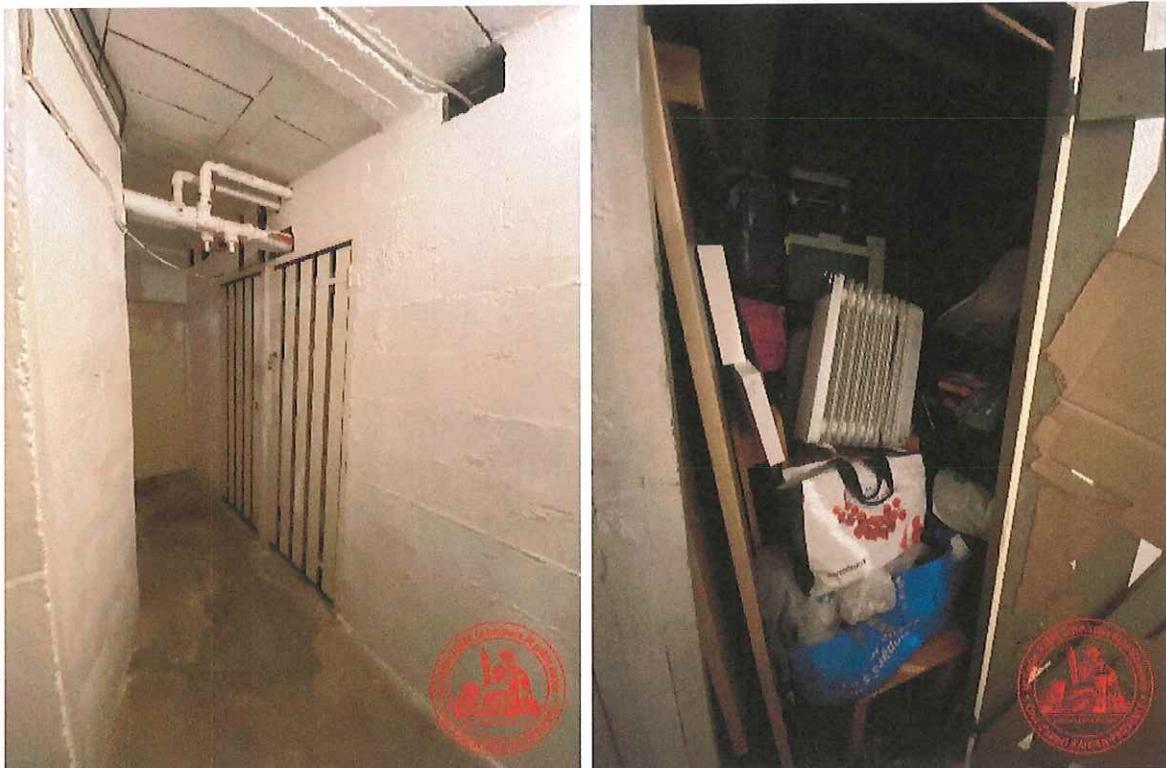
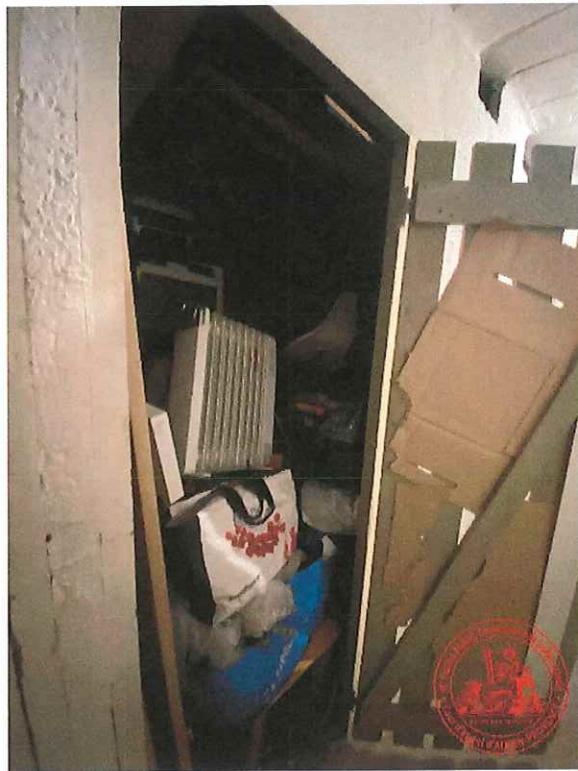
SOUS-SOL

Dans cet espace, je constate que l'accès est fermé à clé par une porte en bois.
me permet l'accès à cette cave.

Je constate que l'ensemble des lieux est rempli de biens rendant l'accès impossible.
