PROCES VERBAL

PROCES VERBAL DESCRIPTIF

Certifie m'être transportée ce jour, à 14 heures 30, sur la commune de NICE (06000), 77 Corniche Bellevue, résidence Corniche Bellevue, quartier Saint-Philippe, à l'effet de procéder à l'établissement d'un procès-verbal descriptif des droits et biens immobiliers appartenant à

- Le lot n° 81 : au premier étage, un appartement de trois pièces principales ayant sa porte d'entrée en face, et
- Le lot n° 37 : un emplacement de parking à l'extérieur portant le n° 37.

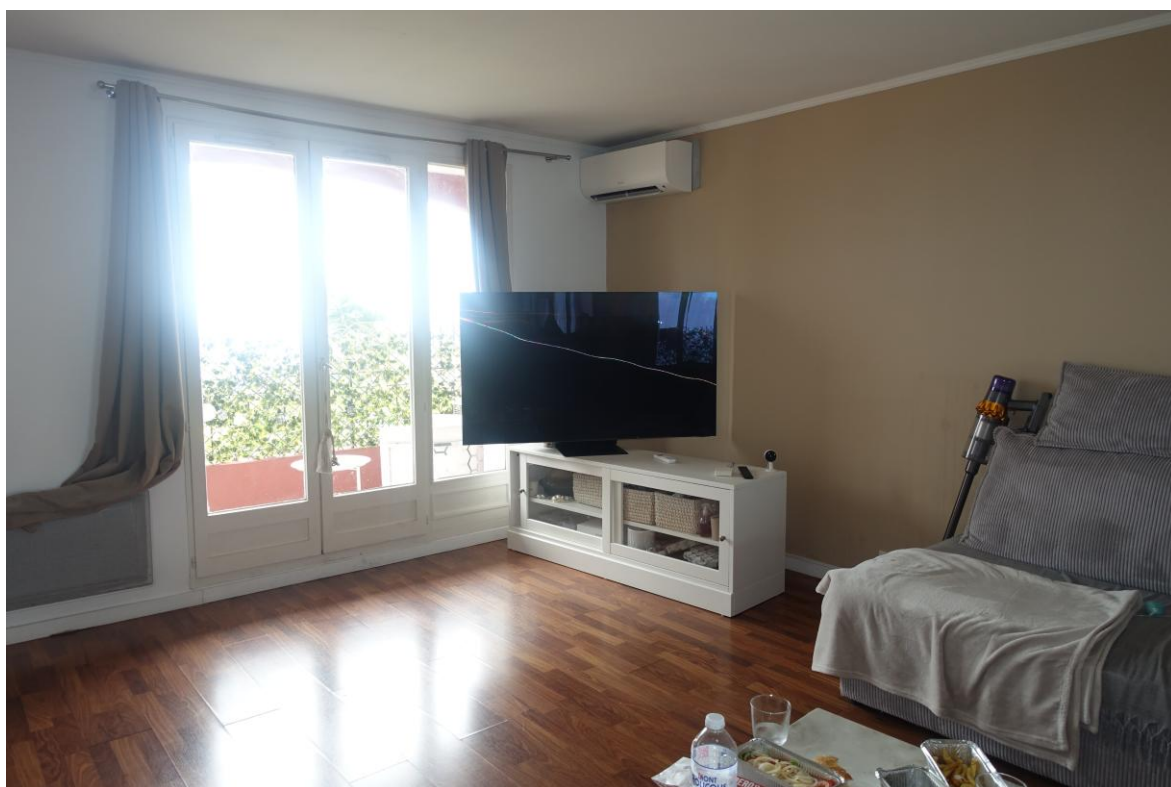
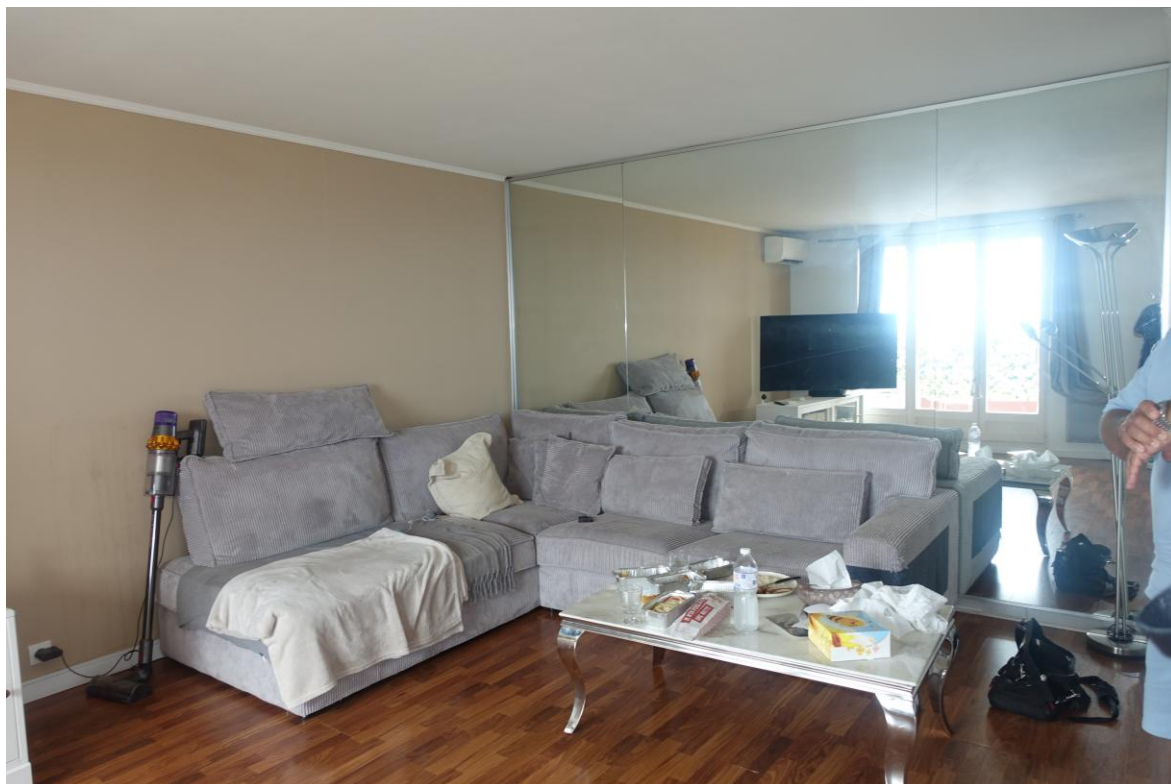
Salon

Le sol est identique à celui de l'entrée. Il est en état d'usage.

Les murs et plafond sont peints, propres en état d'usage.

Fissure verticale à la jonction mur/meuble séparatif cuisine.

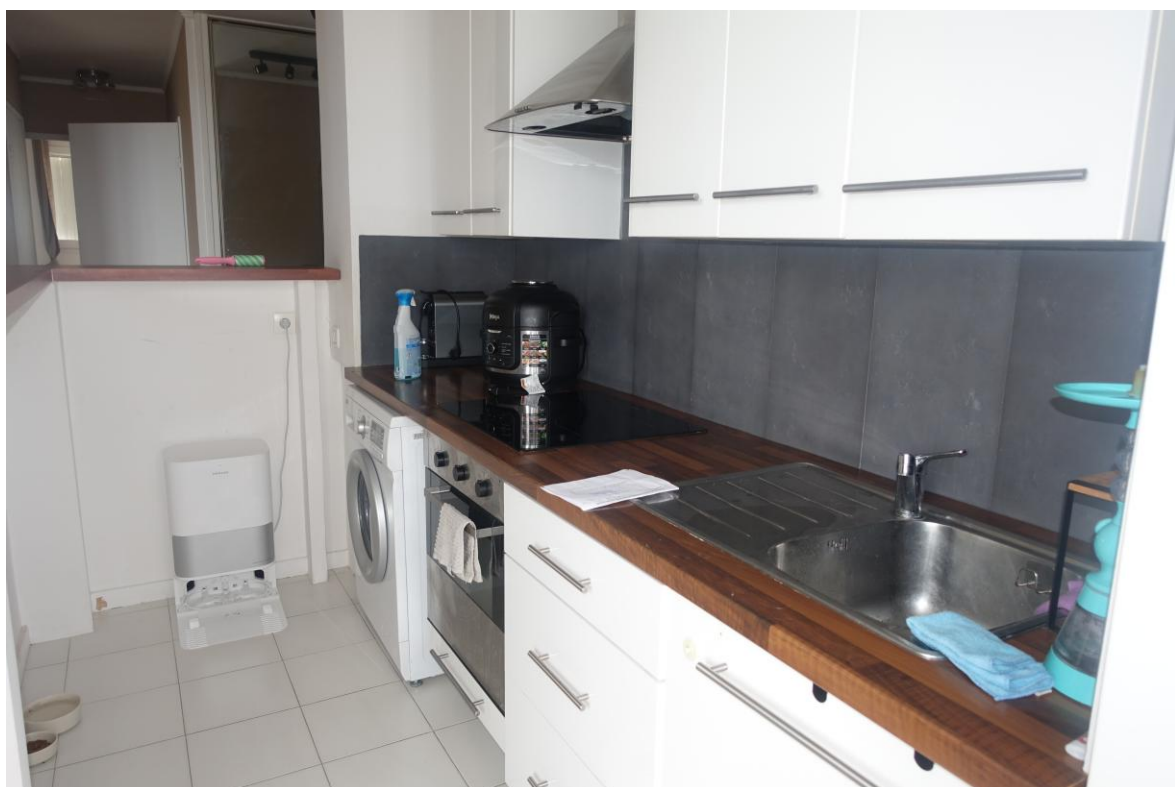
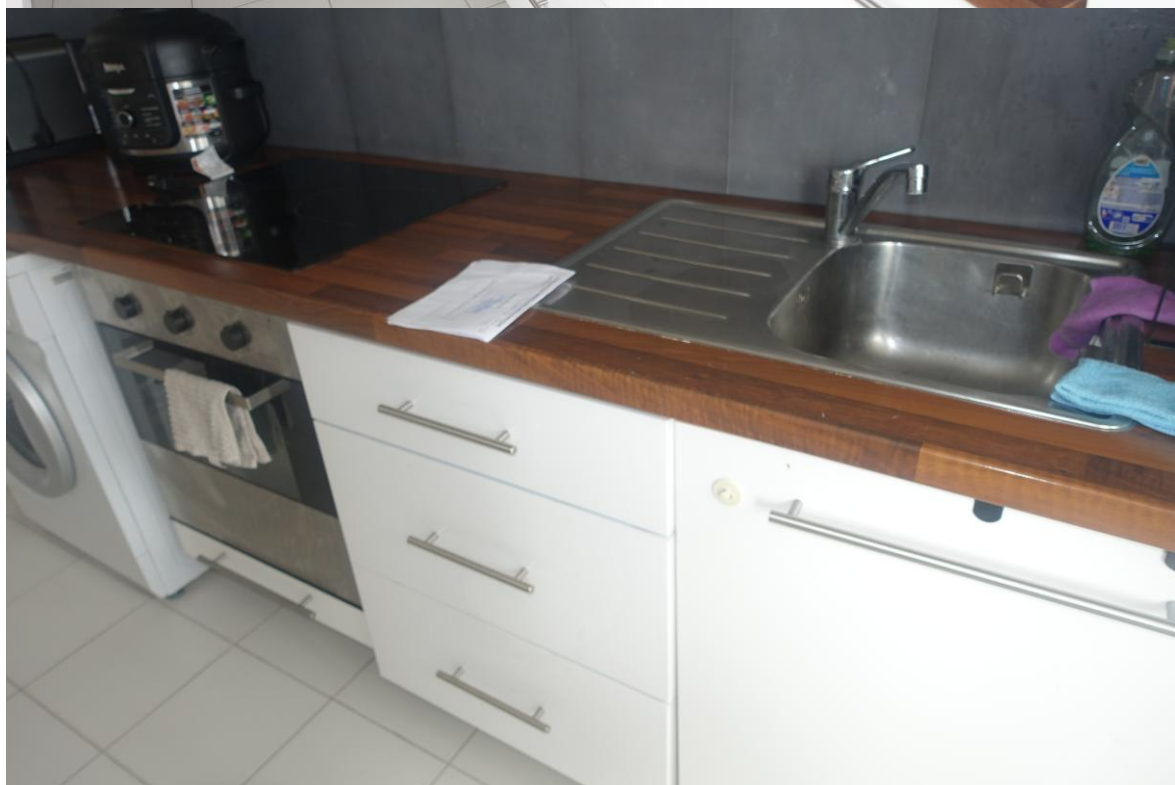
Cuisine ouverte sur salon

Le sol est carrelé propre en état.

Cuisine aménagée avec meubles haut et bas ; l'ensemble est propre et en bon état général.

Une fenêtre bois, double vitrage, côté Sud. Quelques traces d'infiltrations sous le pan de mur sous la fenêtre.
