## PROCES VERBAL DE DESCRIPTION

**Nos réf. : 2200433**

7 Rue du Château d'eau

06530 SAINT CEZAIRE

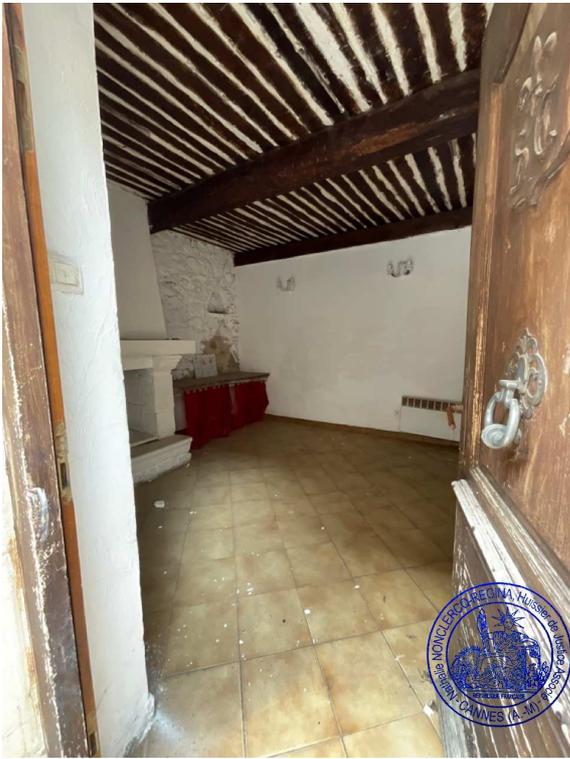
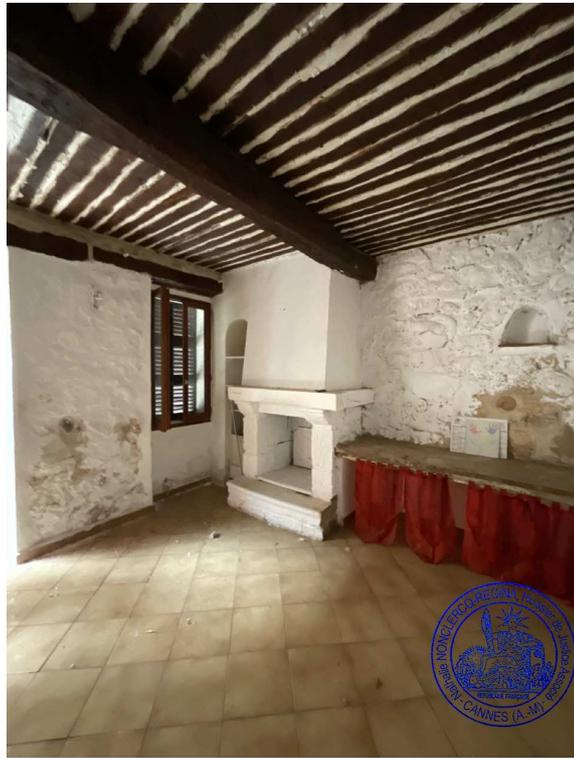
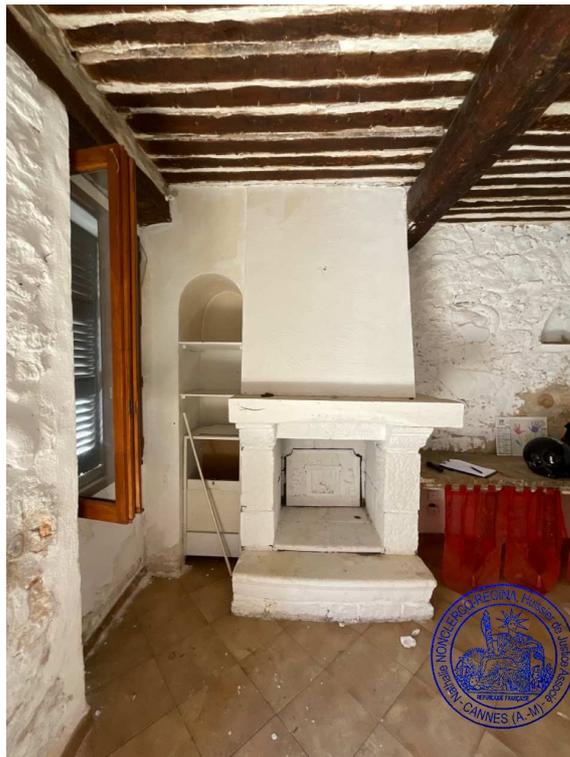
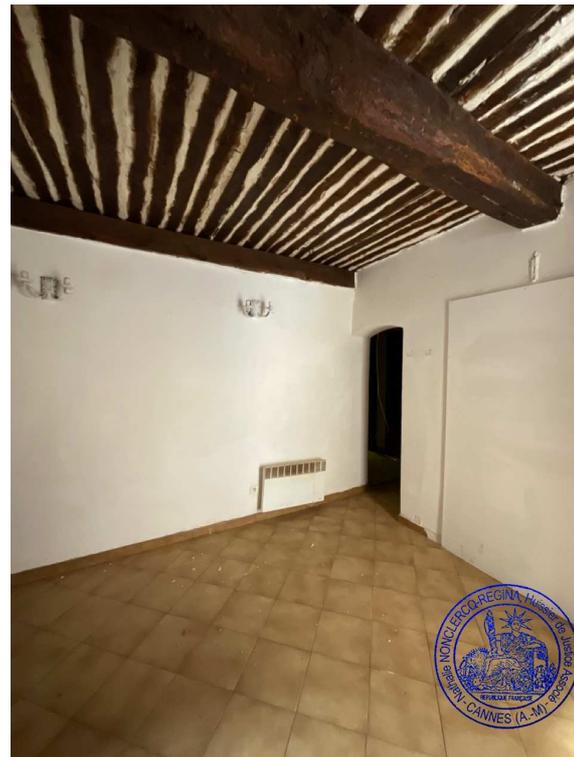
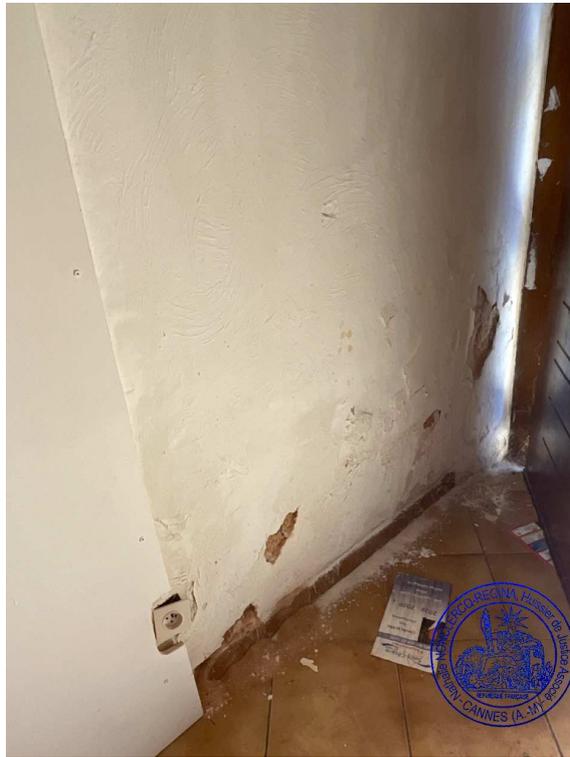
### ENTRÉE/SÉJOUR

- Le **sol** est recouvert de carrelage vétuste,
- Les **murs** sont recouverts de peinture en mauvais état : ils sont délabrés,
- Le **plafond** est recouvert de poutres apparentes en mauvais état.

**L'éclairage naturel** de la pièce est assuré par une fenêtre, châssis bois, simple vitrage, volet à double battants en bois.

Il s'y trouve une cheminée.

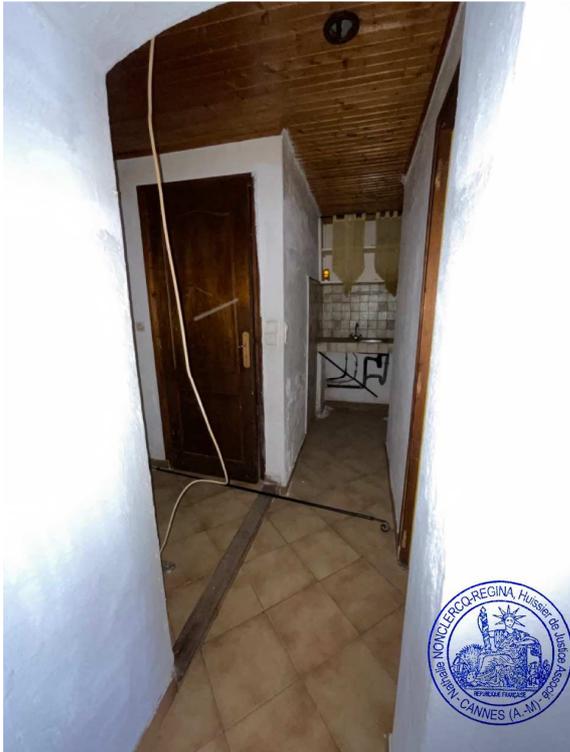
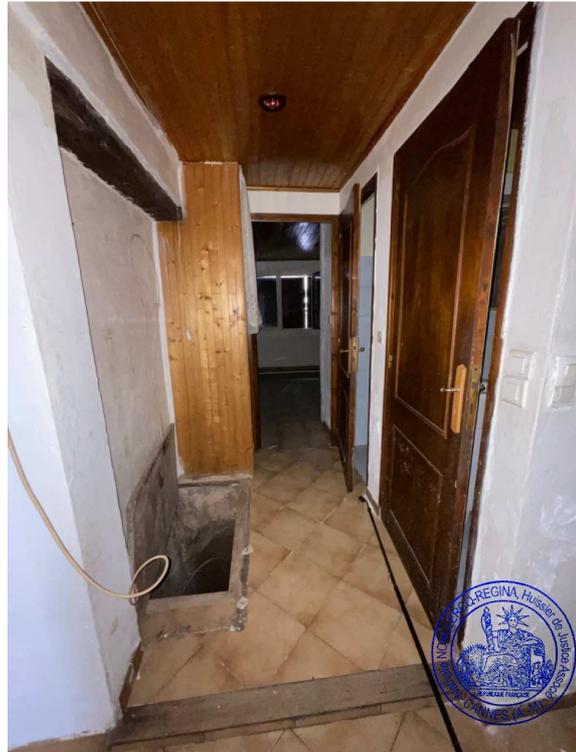
## DÉGAGEMENT

- Le **sol** est recouvert de carrelage (vétuste)
- Les **murs** sont recouverts de peinture en mauvais état.
- Le **plafond** est recouvert de lambris en bois (vétustes) avec spots intégrés.

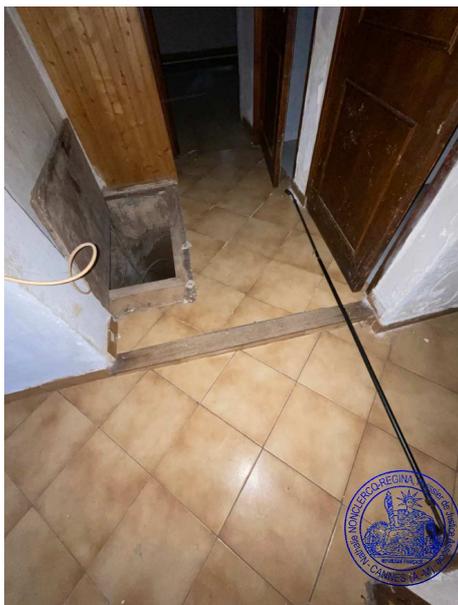
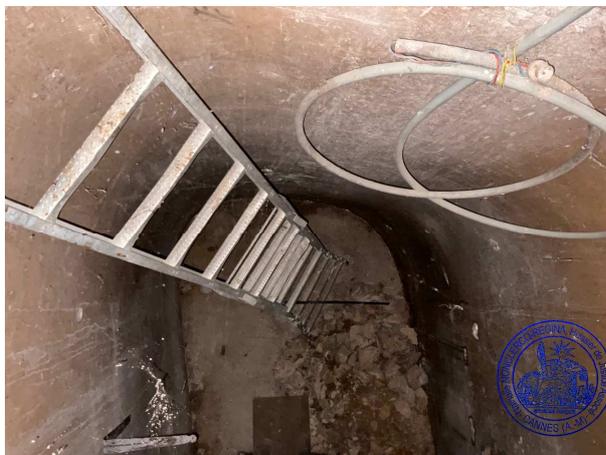
Au sol, une trappe de visite avec une échelle, donnant sur un vide de type sanitaire, pour lequel l'état descriptif de division est à vérifier.

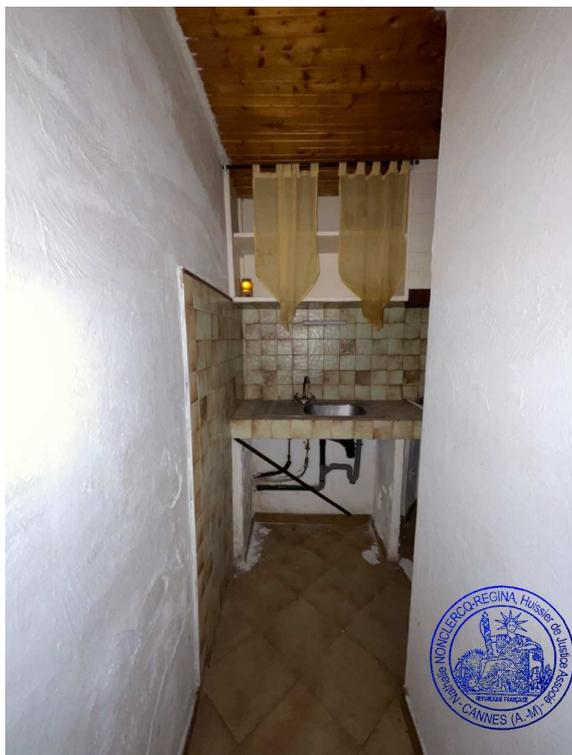
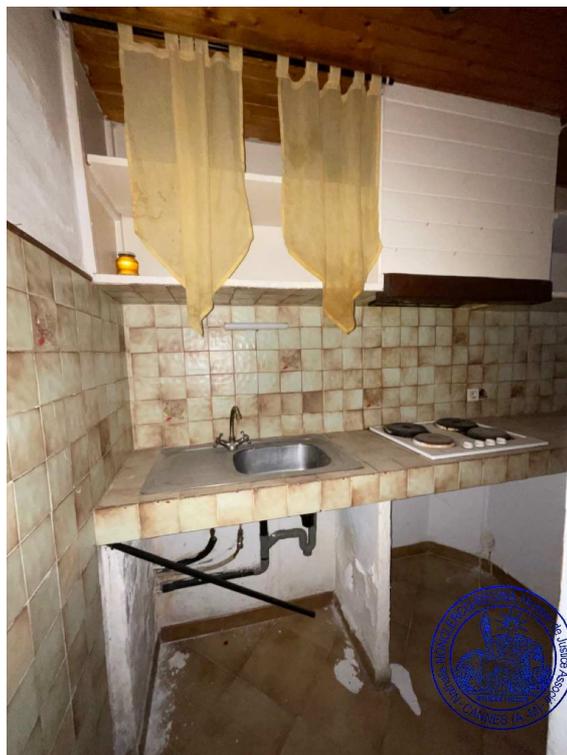
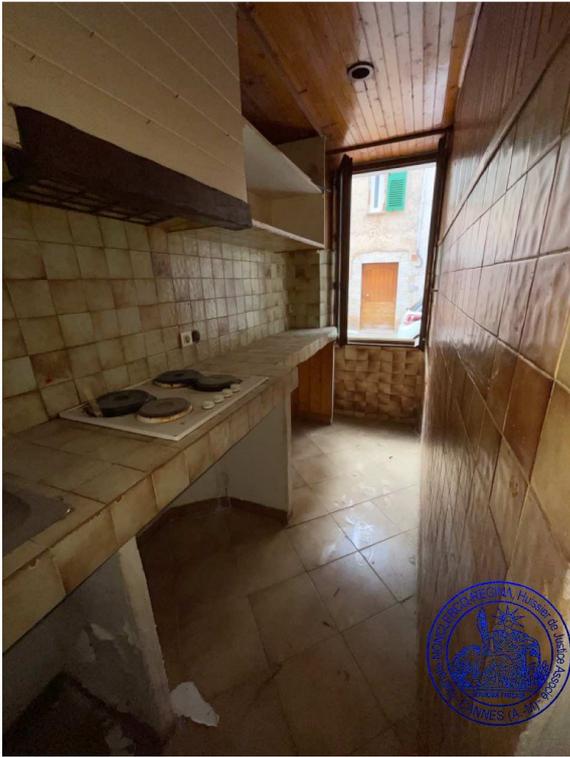
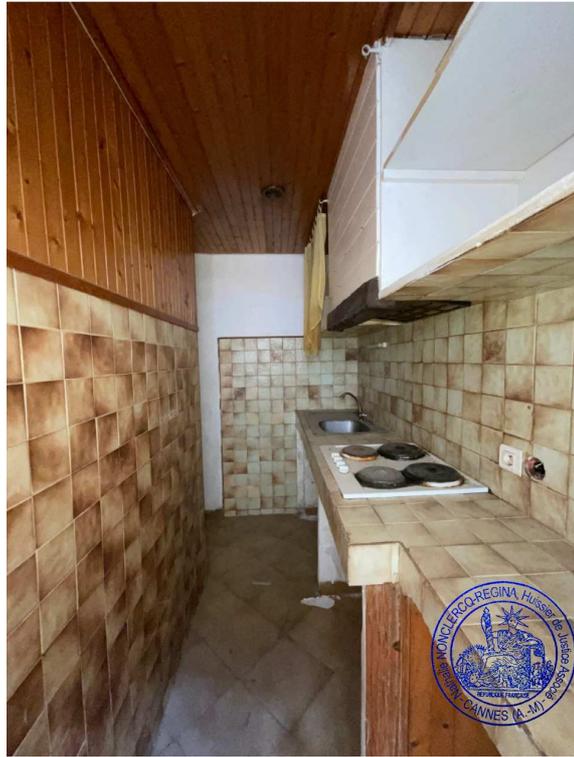
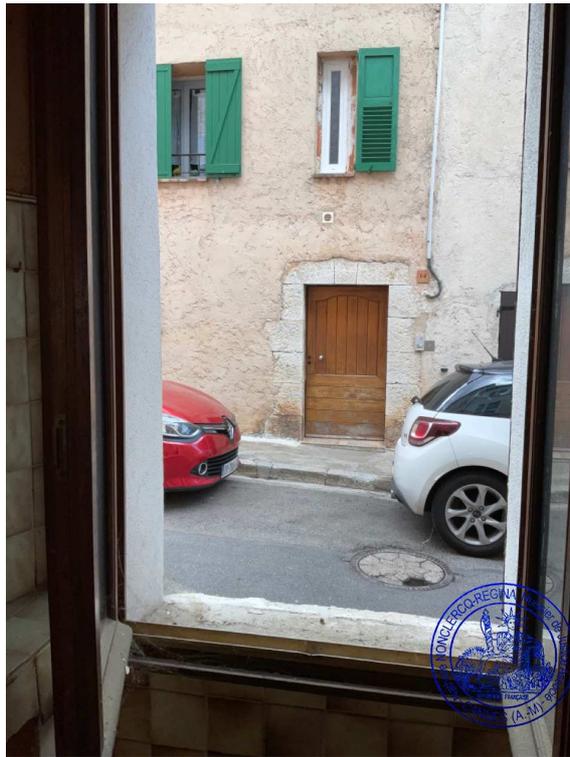
### COIN CUISINE (au fond du dégagement)

- Le **sol** est recouvert de carrelage vétuste,
- Les **murs** sont recouverts de peinture et pour partie de lambris en mauvais état : ils sont délabrés,
- Le **plafond** en lambris est vétuste.

Elle est équipée d'un aménagement maçonné, avec un évier en inox.

L'**éclairage naturel** de la pièce est assuré par une fenêtre en bon état, ouverture battant double, simple vitrage, volet à double battants en bois, en mauvais état. Cette fenêtre donne sur le Rue Du Château d'Eau.

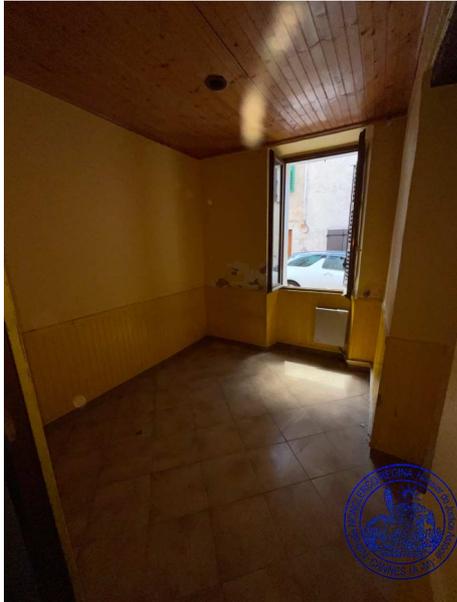
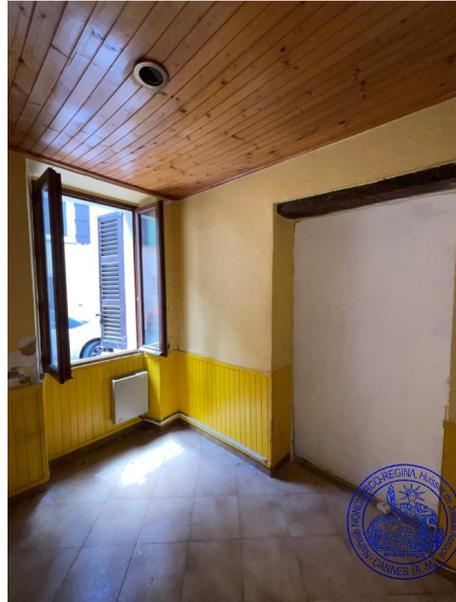
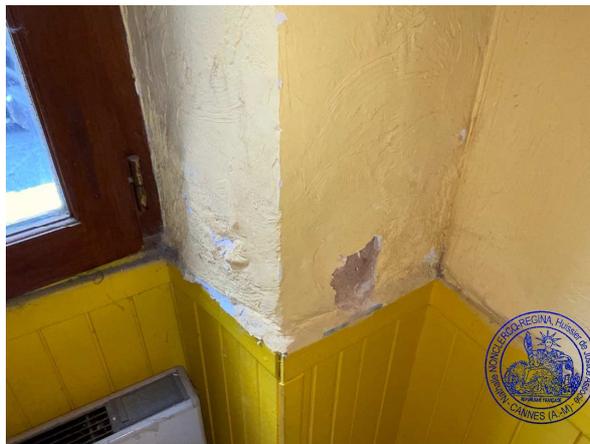
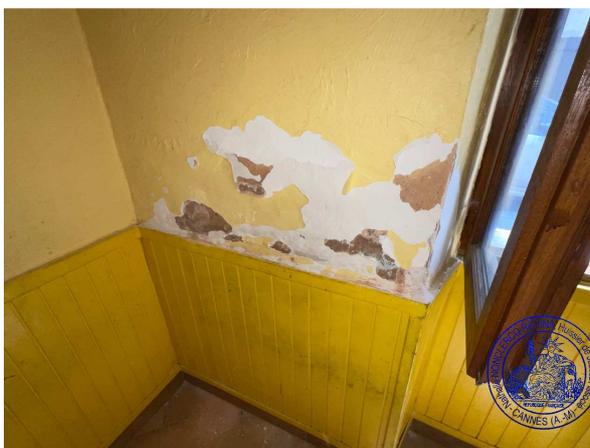
## BUREAU (à droite du dégagement entre le séjour et la cuisine)

- Le **sol** est recouvert de carrelage en mauvais état.
- Les **murs** sont recouverts pour partie de peinture, pour l'autre de lambris : en mauvais état.
- Le **plafond** est recouvert de lambris en bois en mauvais état et présente une déformation à forme de ventre.

L'**éclairage naturel** de la pièce est assuré par une fenêtre, ouverture battant double, châssis bois, simple vitrage, volet à double battants en bois.

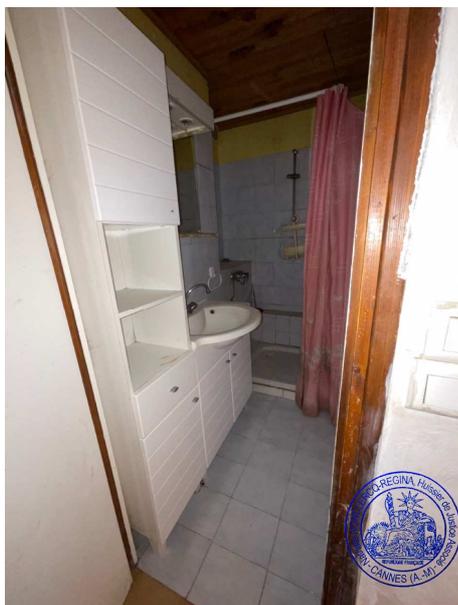
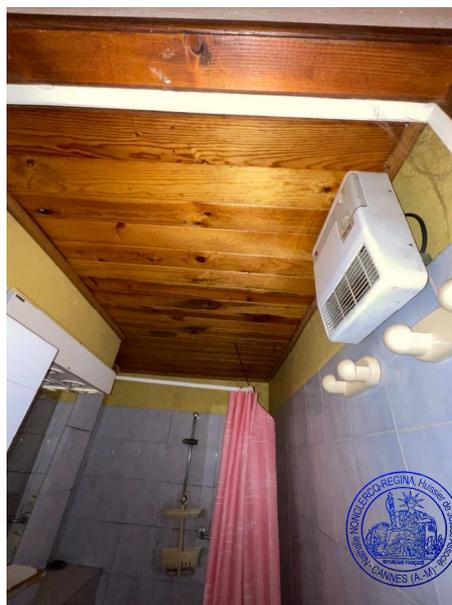
## SALLE D'EAU (à droite du dégagement)

- Le **sol** est recouvert de carrelage
- Les **murs** sont recouverts pour partie de faïence, pour l'autre de peinture,
- Le **plafond** est recouvert de lambris en bois,

L'ensemble est vétuste.

- un bac à douche en bon état
- une vasque sur meuble

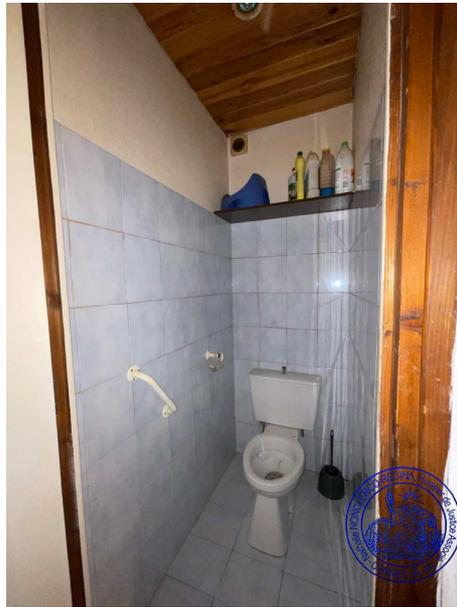
## WC (à droite du dégagement)

- Le **sol** est recouvert de carrelage
- Les **murs** sont recouverts de peinture
- Le **plafond** est recouvert de lambris en bois avec spots intégrés.

Il est équipé d'une cuvette à chasse basse.

L'ensemble est vétuste.

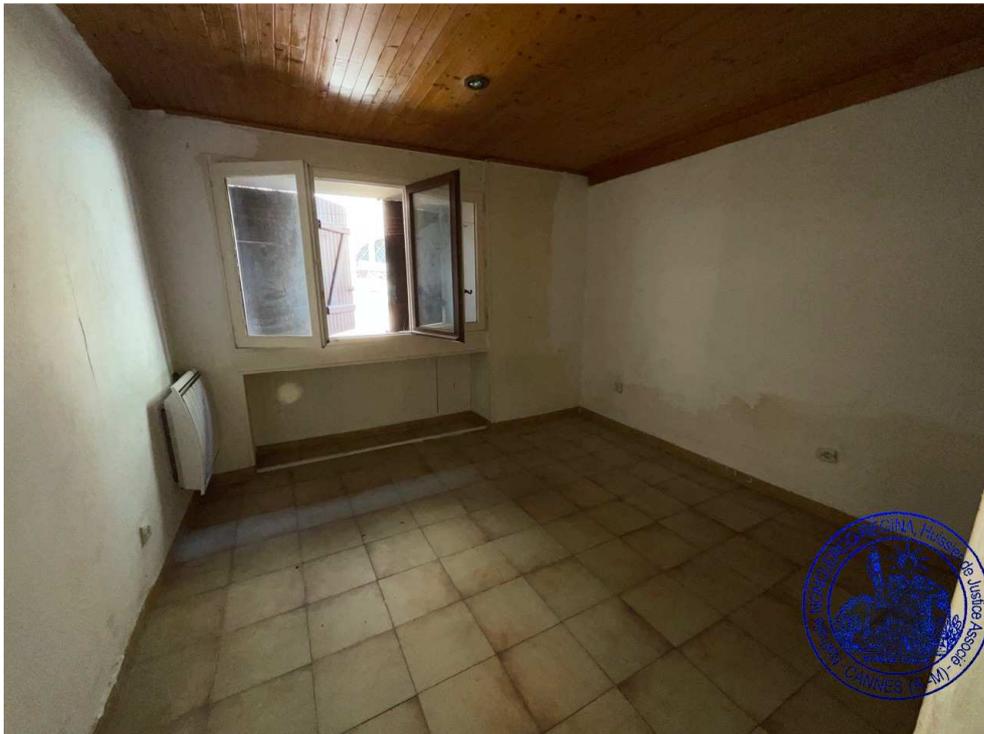
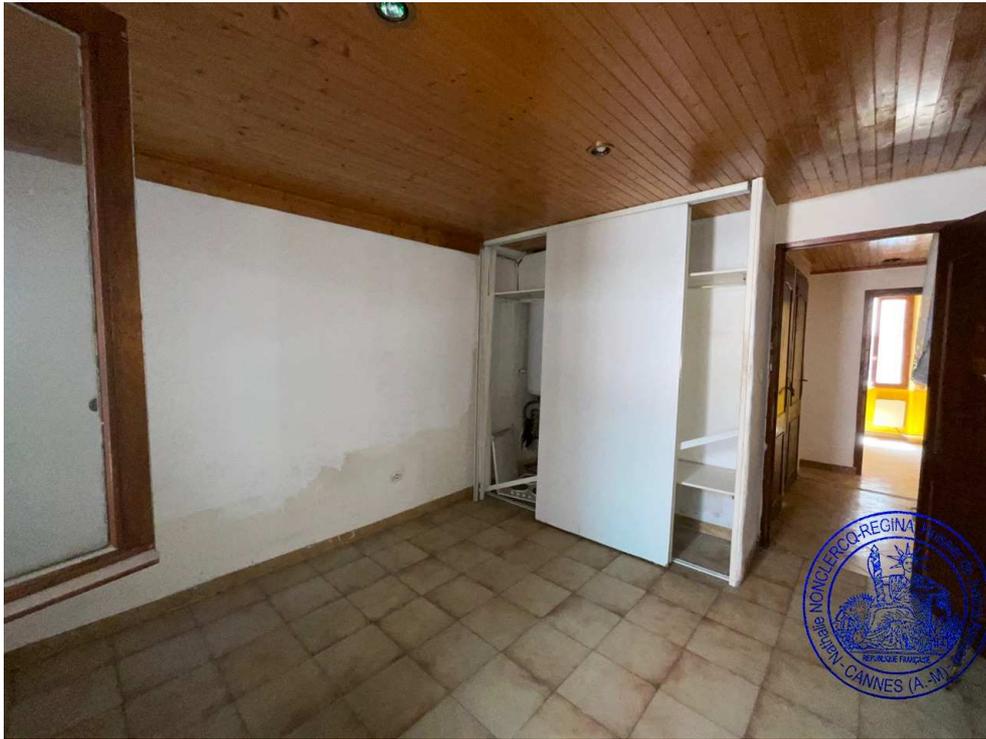
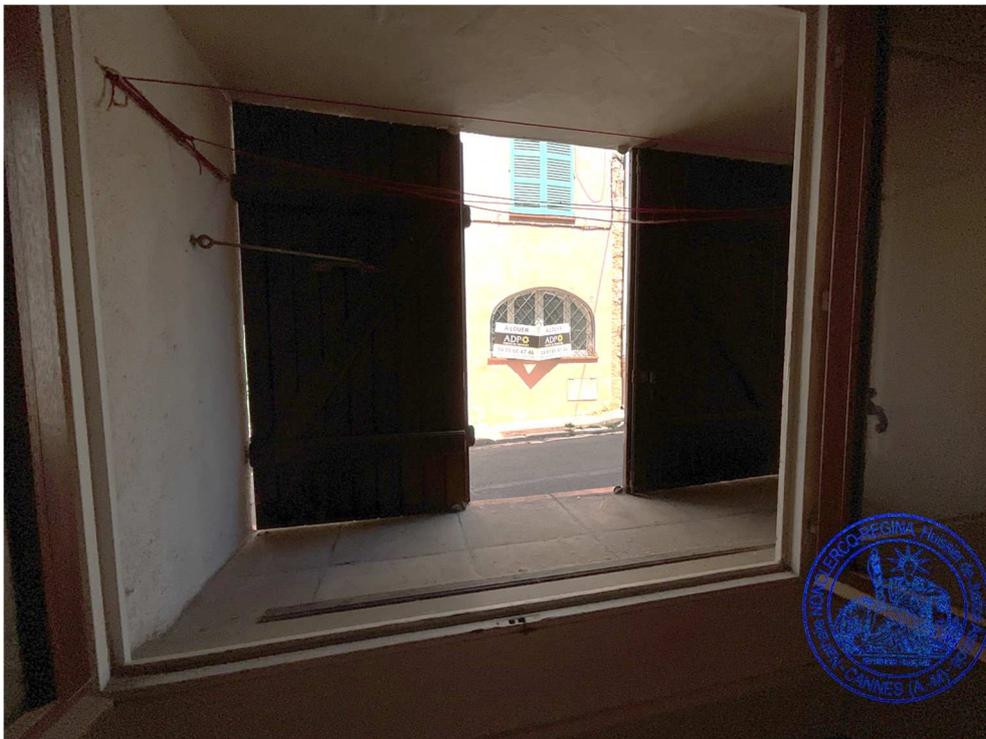
### CHAMBRE (au fond du dégagement)

- Le **sol** est recouvert de carrelage en mauvais état.
- Les **murs** sont recouverts de peinture en mauvais état.
- Le **plafond** est recouvert de lambris en bois vétuste en bon état, spots intégrés.

La pièce dispose d'un placard enfermant un chauffe-eau.

L'**éclairage naturel** de la pièce est assuré par une fenêtre à double battant, châssis bois, simple vitrage avec volets bois donnant du côté de la Rue Victor Hugo.

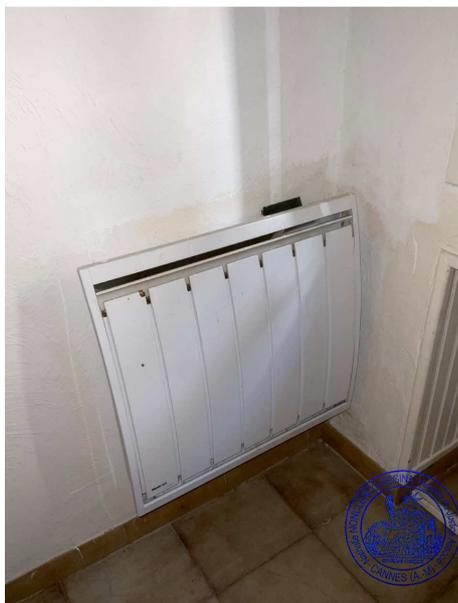
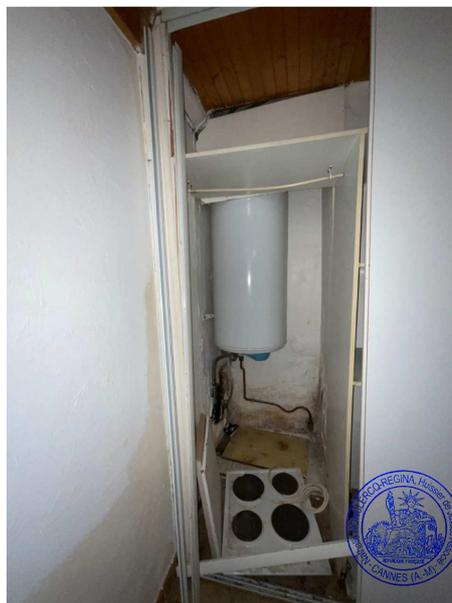
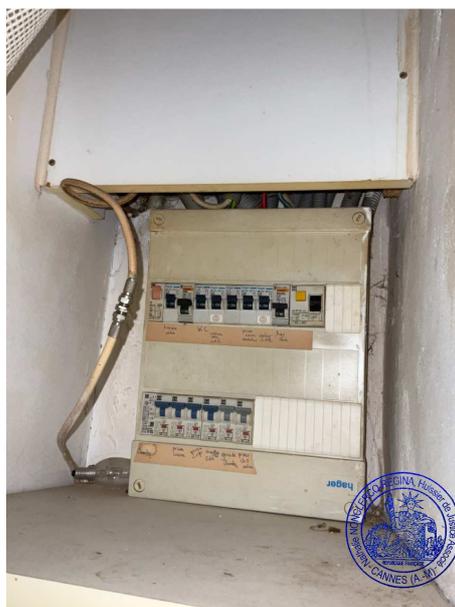
## Installations :

- Chauffages électriques,
- Ballon d'eau chaude,
- Tableau électrique
