PROCES VERBAL DESCRIPTIF

Les biens et droits immobiliers consistant en une propriété connue sous le nom de Villa Tardieu sis à MENTON (06500), Quartier Pioggero et Tête du Commandement, comprenant une villa élevée sur sous-sol, rez-de-chaussée et d'un étages- un pavillon de gardien- un terrain alentour en nature de jardins d'agrément. Le tout cadastré section 1 n° 160-161-166-264-266-268-270-271-272 et 274.

Certifie m'être transporté ce jour, **à 14 heures 30, sur les lieux sis 06500 commune de MENTON, quartier Pioggero et Tête du Commandement**, où étant :

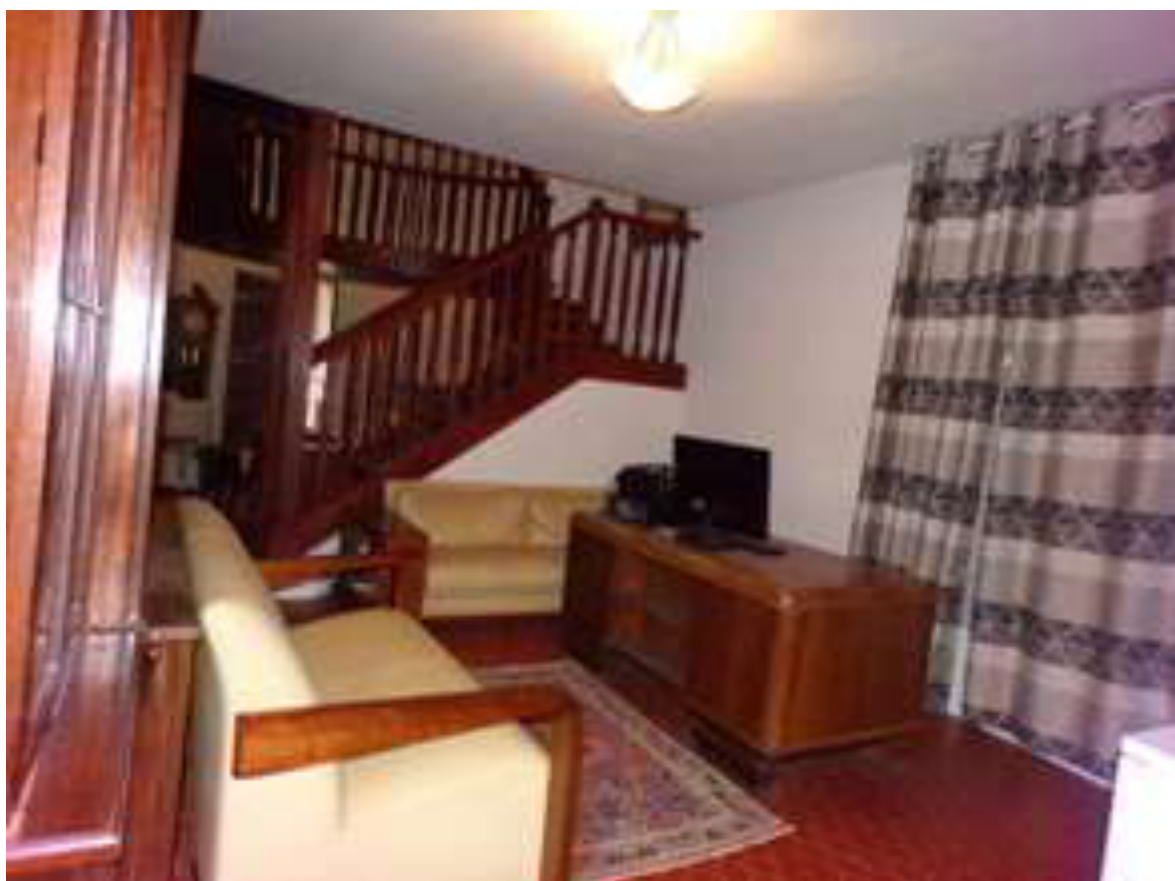
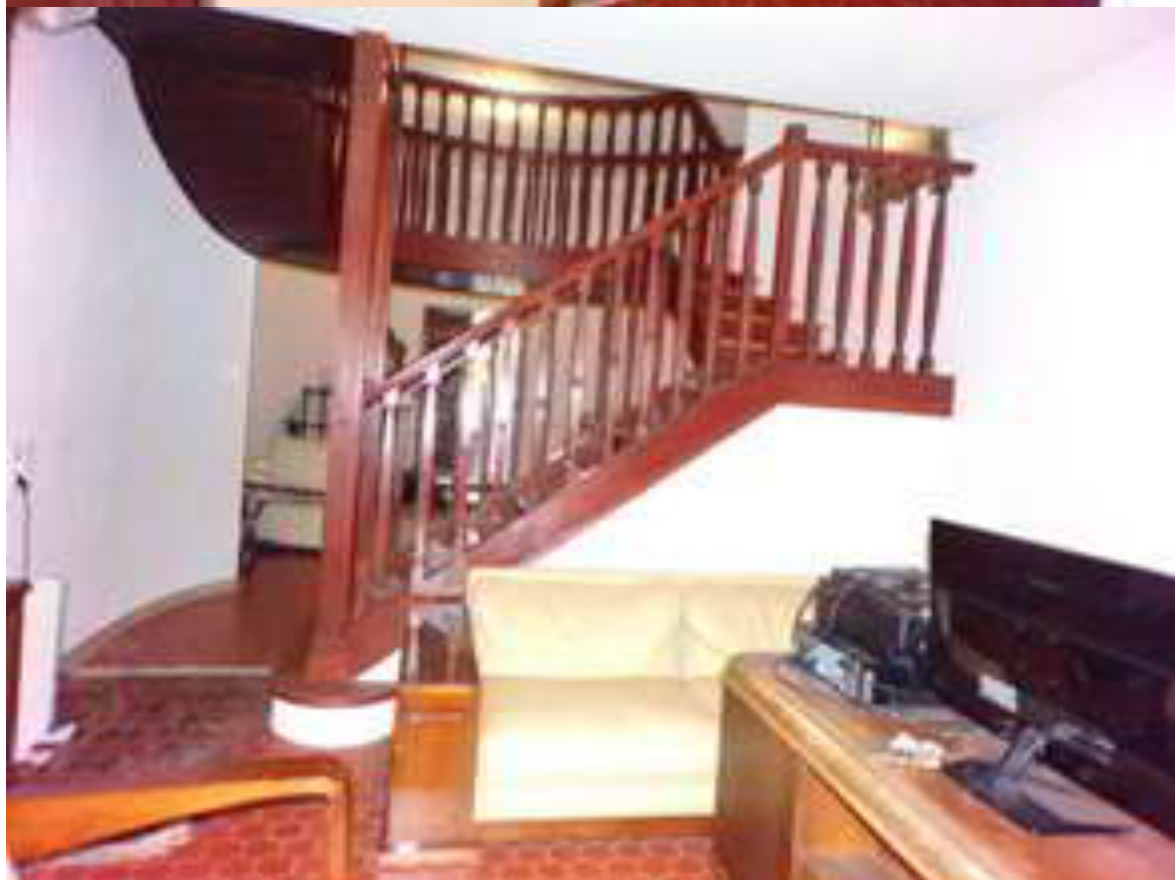
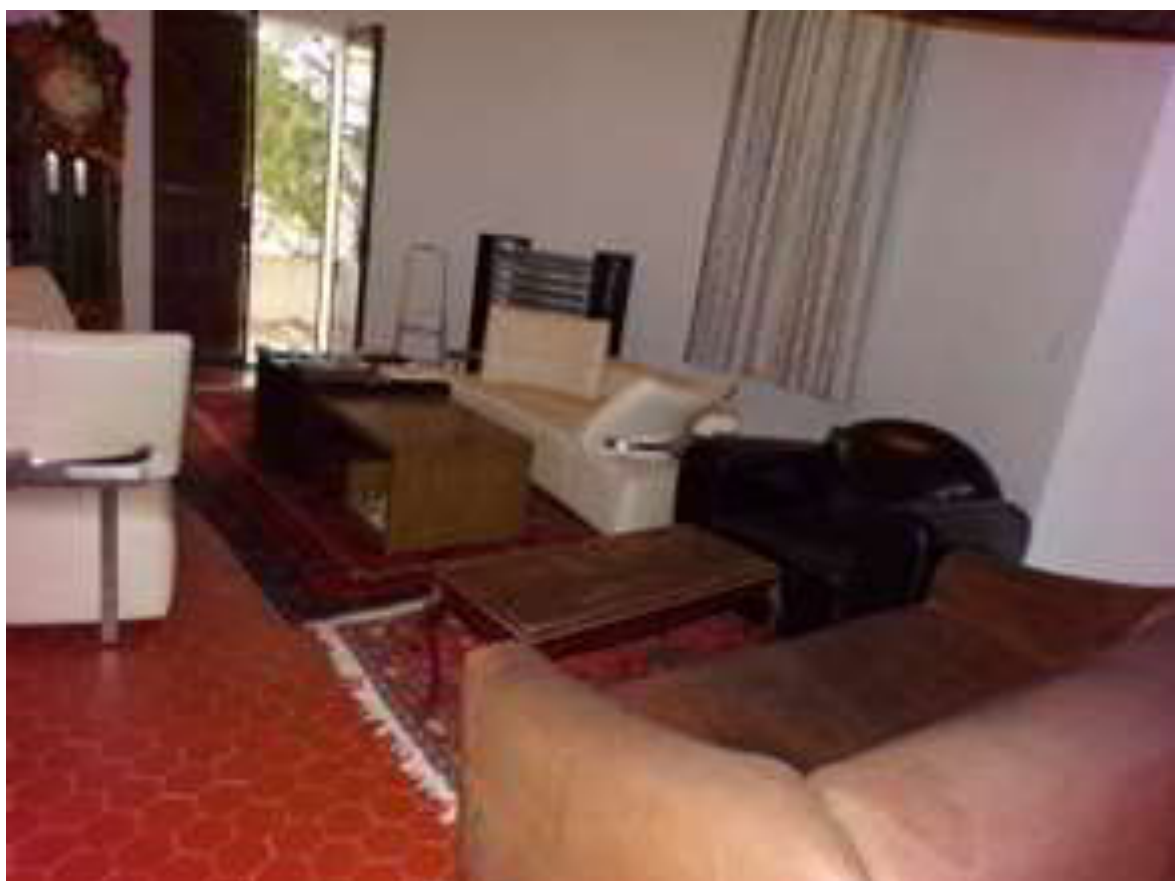
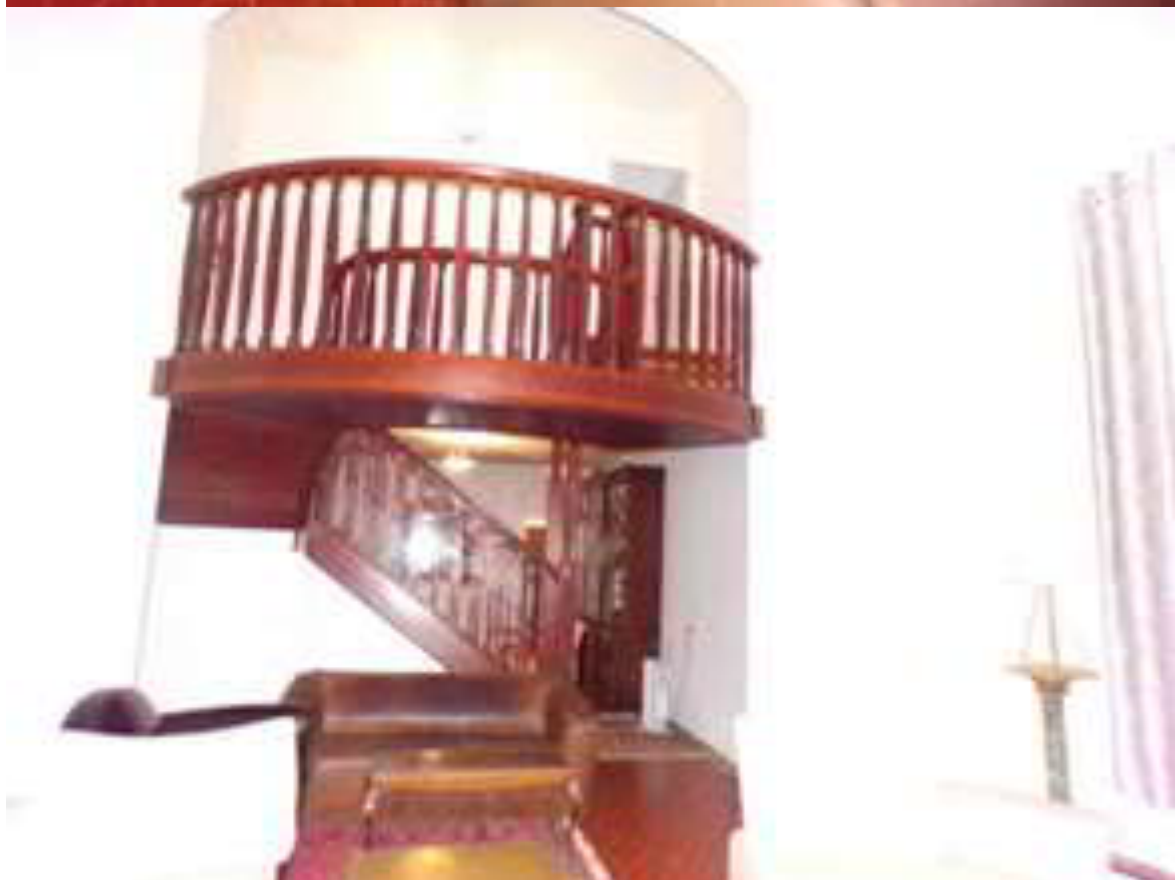
Rez-de-chaussée

Peinture plafond, défraîchie avec de nombreuses traces de décroûtements, d'écaillures et des traces d'humidité.

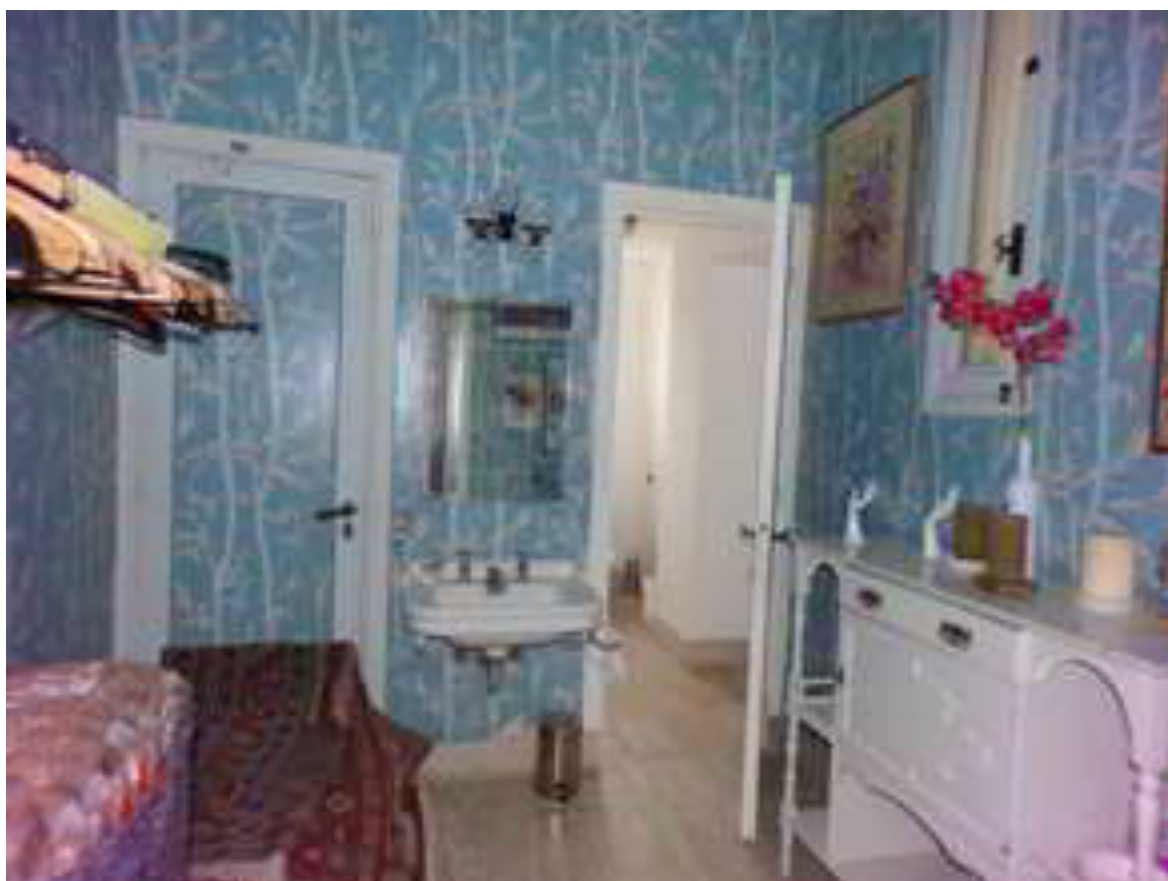
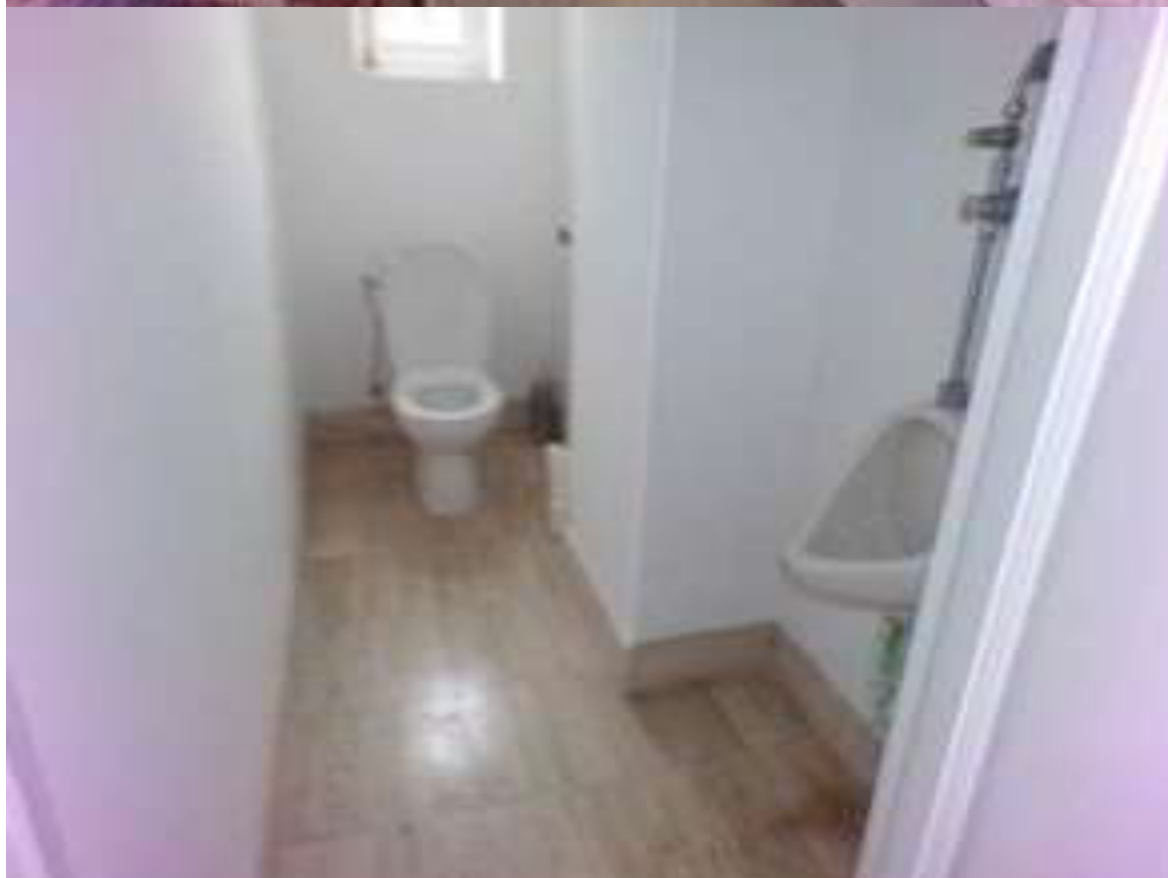
Sous-sol – 1

Les murs sont recouverts de peinture défraîchie avec des traces d'humidité en partie basse.

La partie basse des murs laisse apparaître des traces d'humidité.

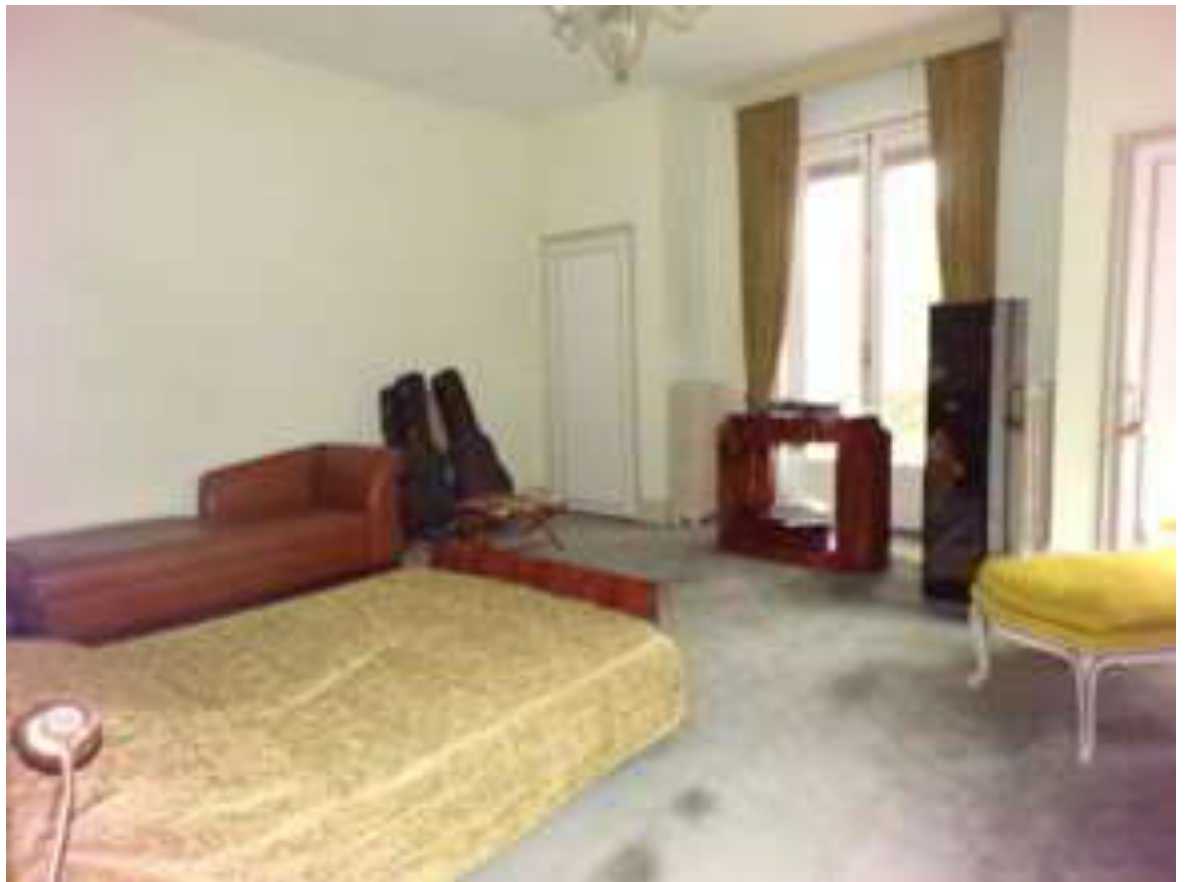
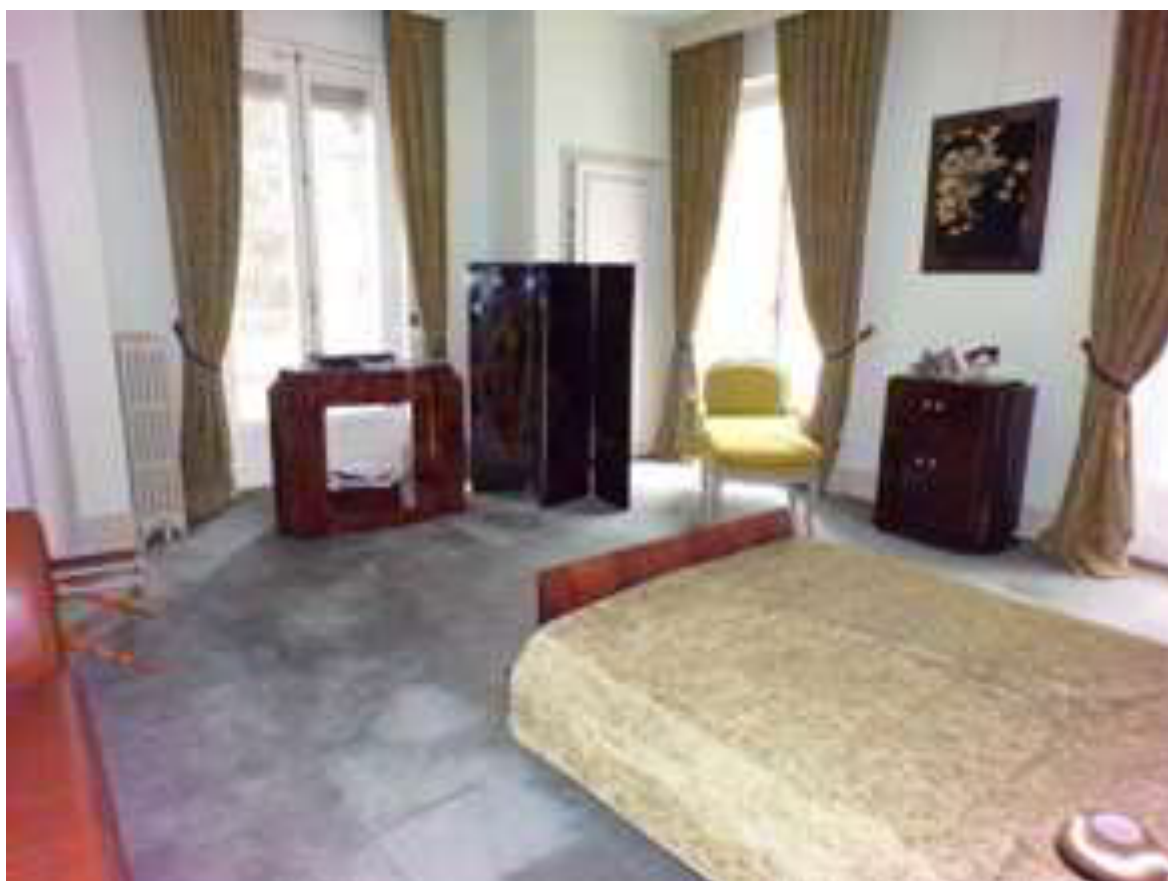
Chambre d'amis

Sol recouvert de moquette bleue, état d'usage avec de nombreuses taches de décoloration.

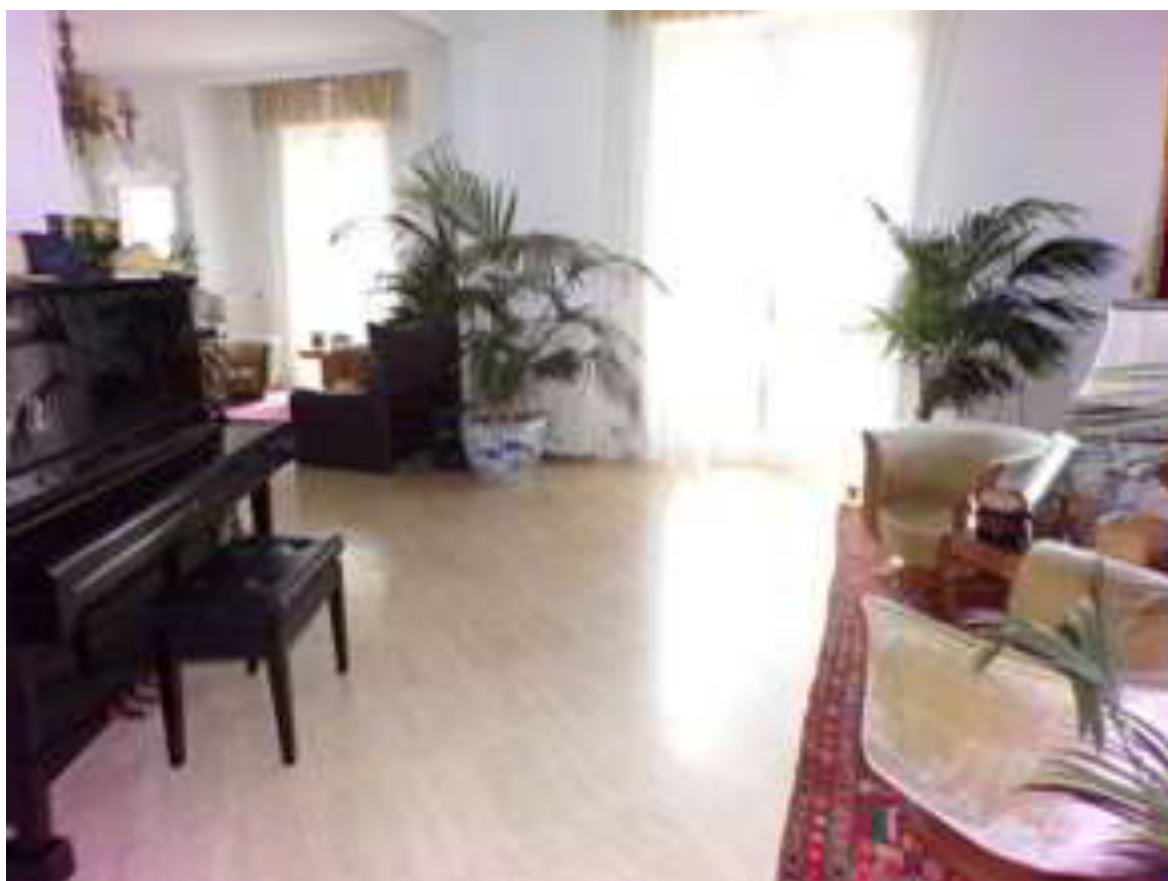
Salon

Peinture murale avec boiseries, état d'usage. On note cependant quelques fissures dans l'angle Nord-Ouest de la pièce.
