SDC PALAIS JACQUELINE

Constat de Commissaire de Justice

Le mardi 1 juillet 2025

APPARTEMENT N° LOT 13

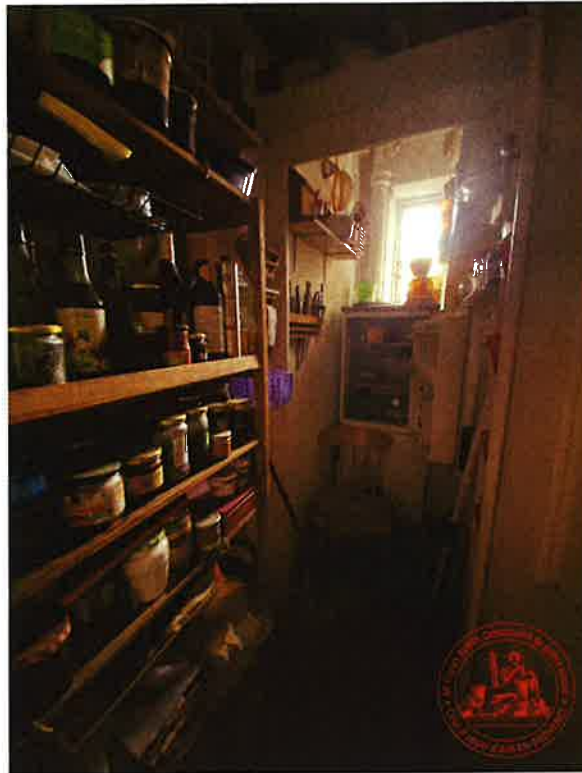
Le sol est constitué de carreaux de carrelage de couleur rouge, état usagé.

Les murs sont recouverts de peinture de blanche, état usagé.

L'ensemble de l'espace est sale et usagé.

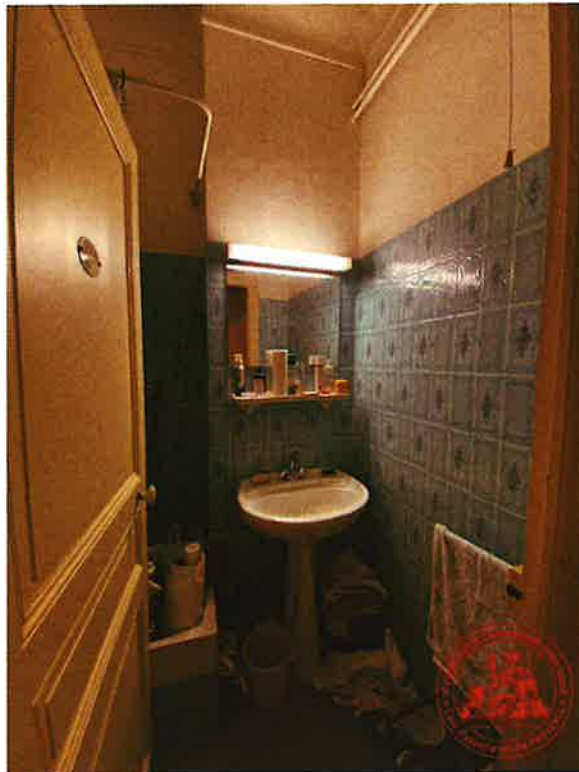
SALLE D'EAU

Le sol est constitué de linoléum, imitation parquet, état d'usage.

Les murs sont recouverts pour la 1^{ère} moitié de carreaux de faïence de couleur bleue, en bon état général.

- un receveur de douche est présent, colonne de douche, absence de paroi vitrée
 - un meuble salle de bain simple, robinet mélangeur et un miroir éclairé par spot
- Le tout à l'état usagé.

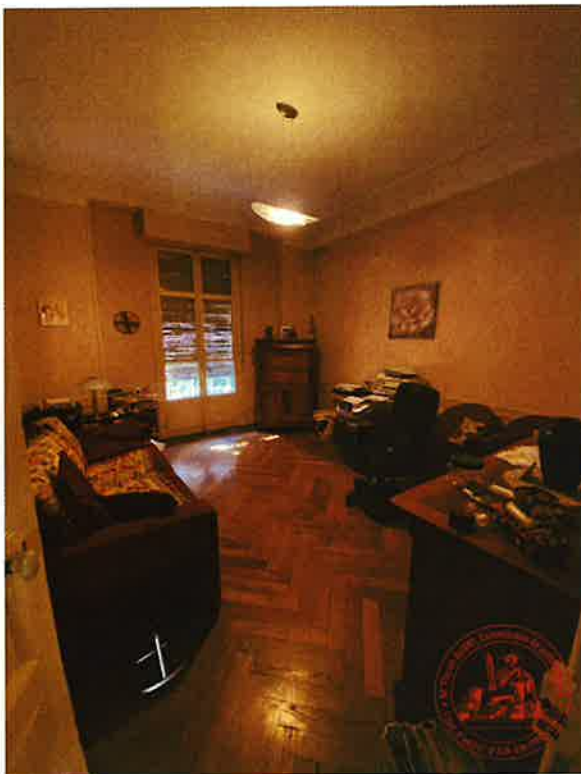
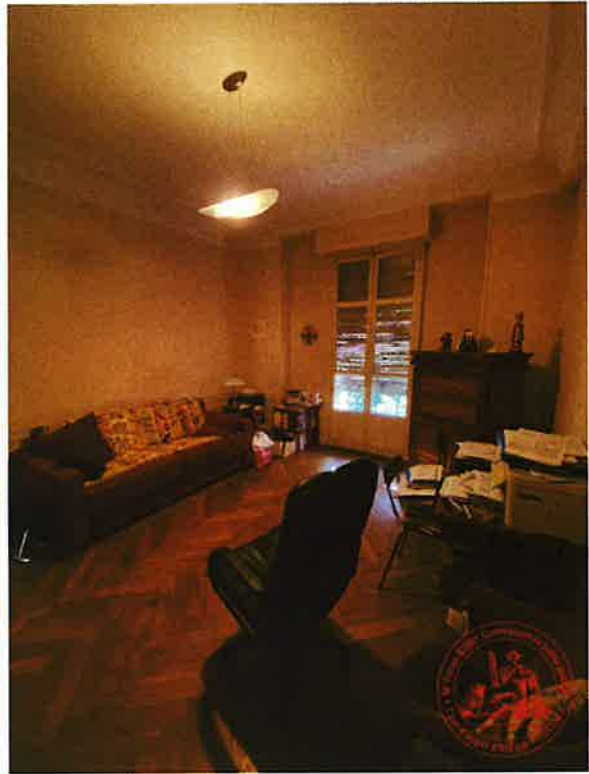
PREMIERE CHAMBRE

Le sol est constitué d'un parquet massif, état usagé.

Les murs sont recouverts de papier peint de couleur claire, état d'usage.

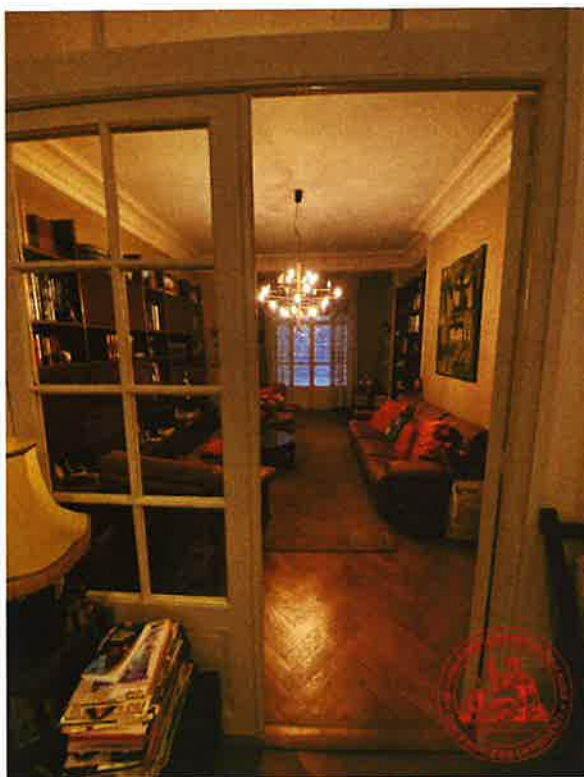
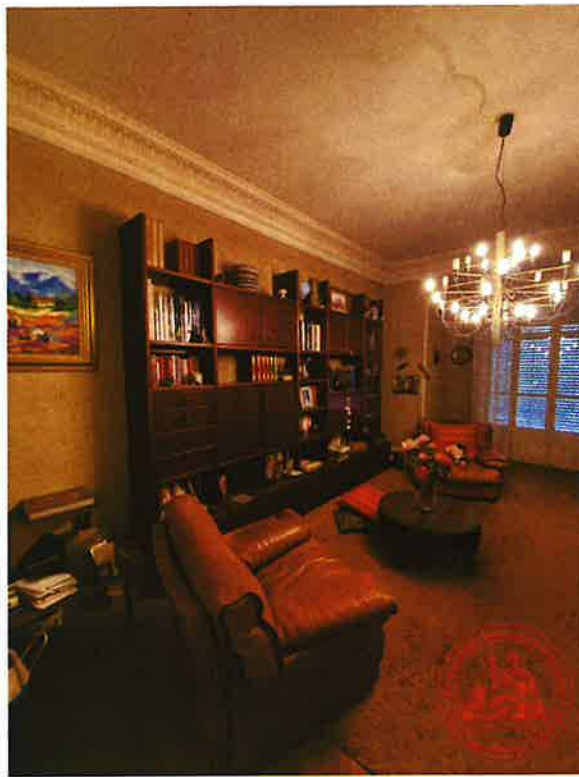
SEJOUR

On y accède par une double porte en bois, vitrage en partie centrale, porte recouverte de peinture blanche, état usagé, peinture écaillée.

Le sol est constitué d'un parquet massif, à l'état d'usage. Je constate la présence de nombreuses traces noires s'apparentant à de la moisissure au fond à gauche de l'espace.

Cette pièce est aérée par une porte fenêtre deux vantaux en bois recouvert de peinture blanche sale, absence d'entretien. La peinture est écaillée, abîmée par endroits. Volets manuels en bois à l'extérieur.

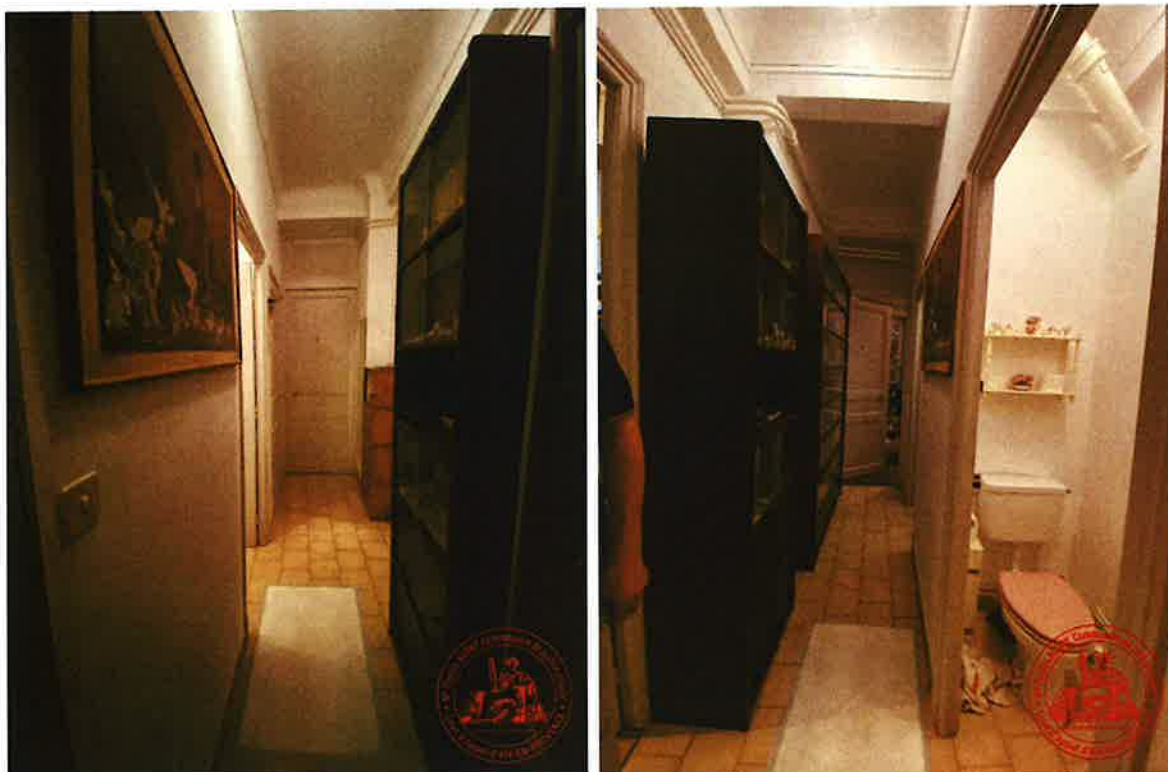
COULOIR

Le sol est constitué de petits carreaux de carrelage de couleur claire, à l'état d'usage.

Les murs sont recouverts de toile de verre recouverte de peinture blanche, bon état général.

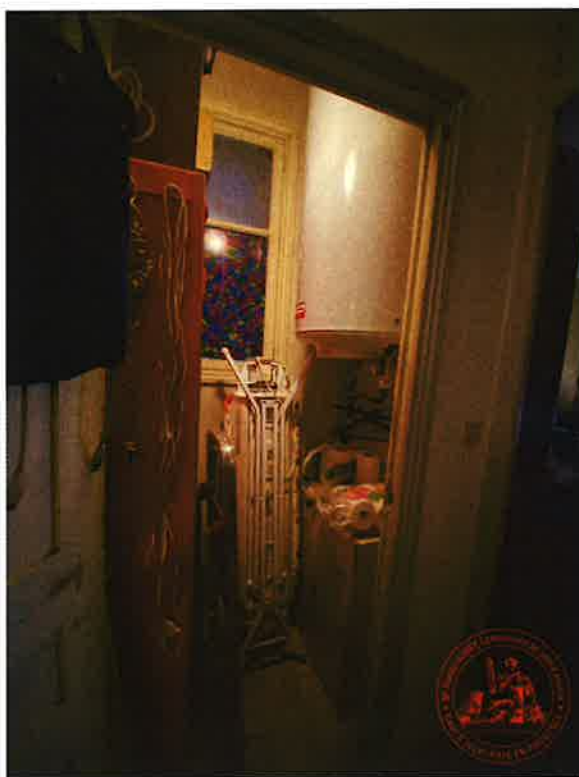
PETIT CAGIBI

Le sol est constitué de carreaux de carrelage de couleur claire, état usagé.

Les murs sont recouverts de papier peint, état usagé.

Présence d'un ballon d'eau chaude de marque THERMOR, état d'usage.

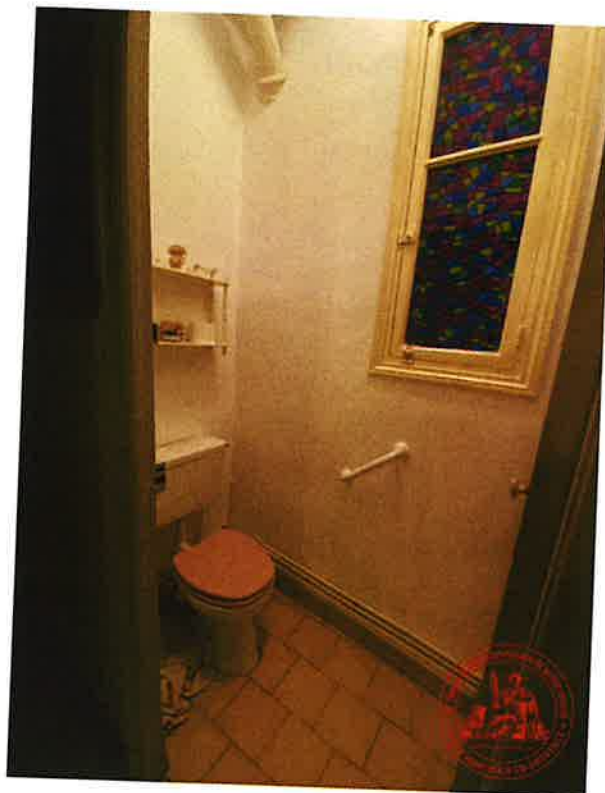
TOILETTES

Les murs sont recouverts de toile de verre peinte en blanc, en bon état général.

- une main courante sur le pan de mur de face
- un bloc W-C en grès émaillé avec abattant à l'anglaise, chasse d'eau en place, absence de fuite

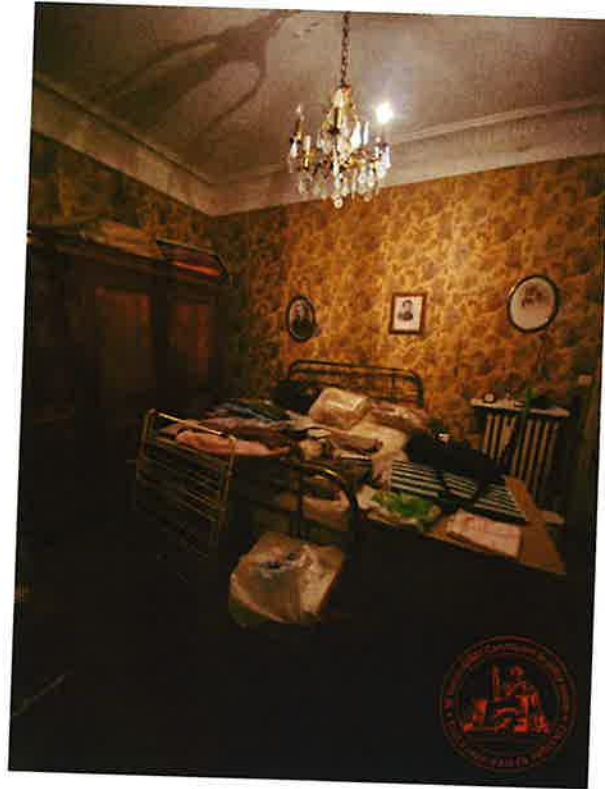
TROISIEME CHAMBRE

Les murs sont recouverts de papier peint avec motifs floraux, état usagé, certaines bandes de papier sont décollées.

Le plafond est recouvert de peinture blanche, laissant apparaître des traces de moisissure, peinture écaillée, état dégradé.
