PROCES VERBAL

DESCRIPTION IMMOBILIERE

L'an DEUX MILLE VINGT et le DIX HUIT AOUT

Me suis transportée ces jour et heure à **06270 VILLENEUVE-LOUBET, 101/B Chemin des Essarts**, assistée de Monsieur Francis PIERRARD, du Cabinet L'Expert Immobilier.

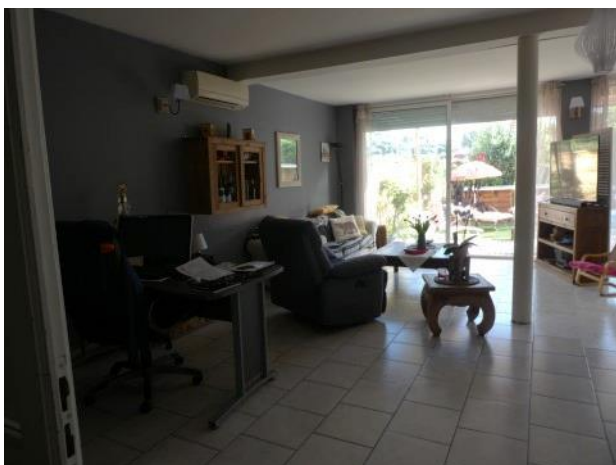
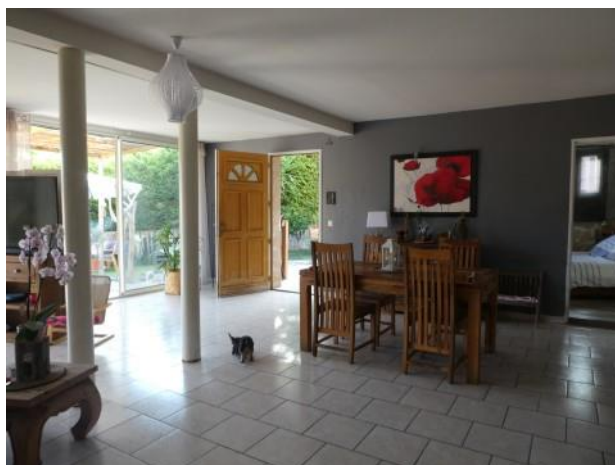
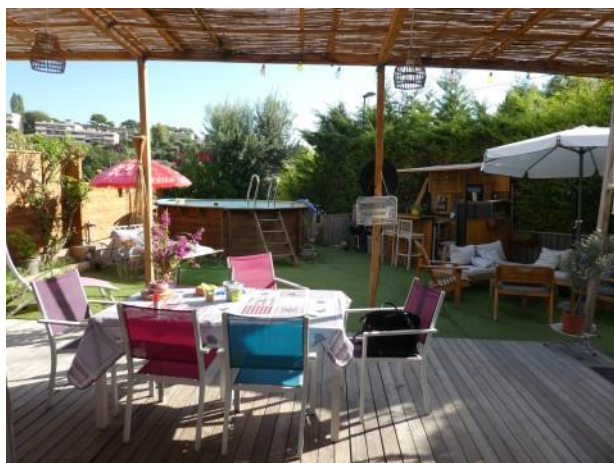
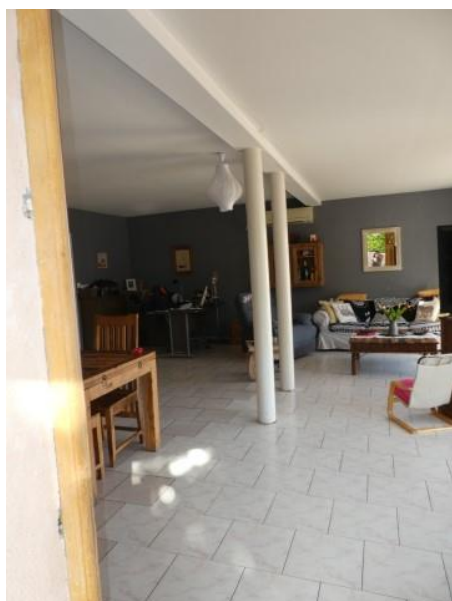
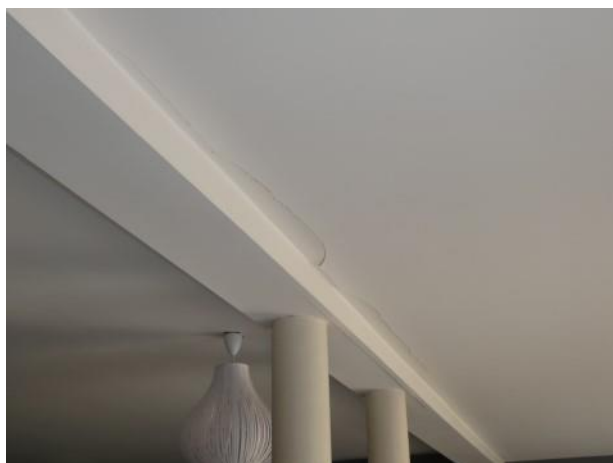
- **Un Salon/ Salle à Manger**

Une fissure est visible le long de la poutre en plafond : Monsieur DUCOIN précise que cette pièce a été agrandie sur la terrasse.

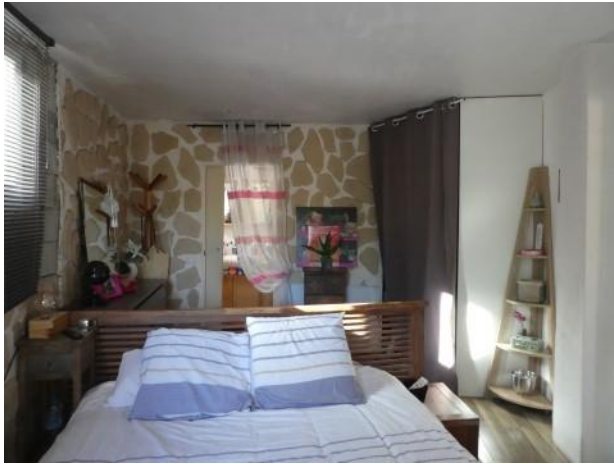
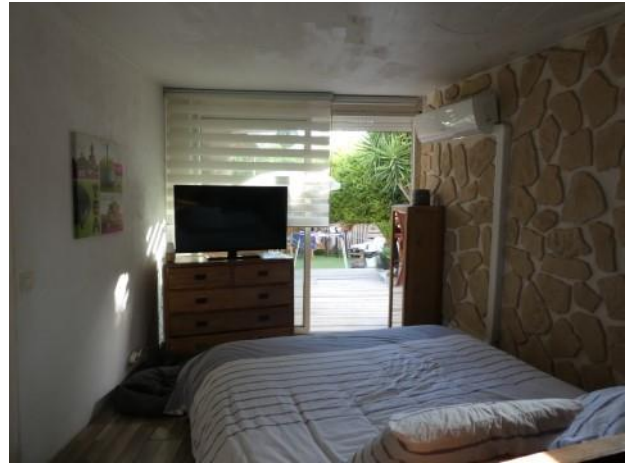
- CHAMBRE

Un parquet est au sol, de la peinture sur murs et plafond.
Y sont visibles des traces d'infiltrations.

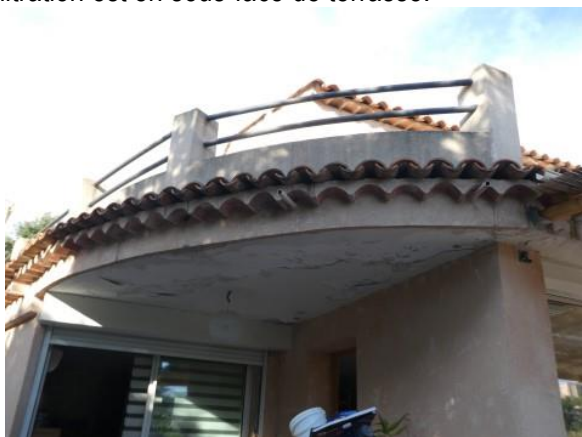
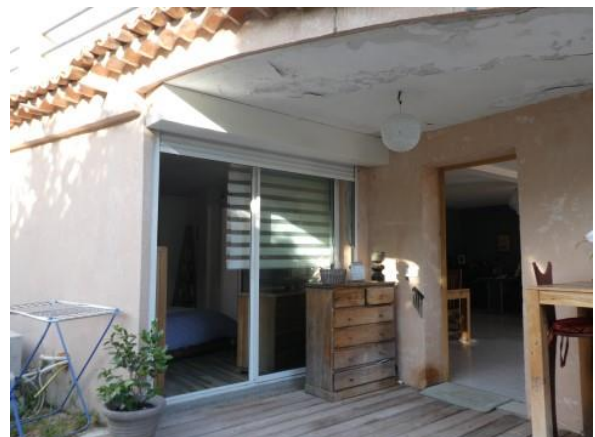
Devant la baie vitrée de la chambre et de la porte menant au salon, un écaillage d'enduit avec trace d'infiltration est en sous-face de terrasse.

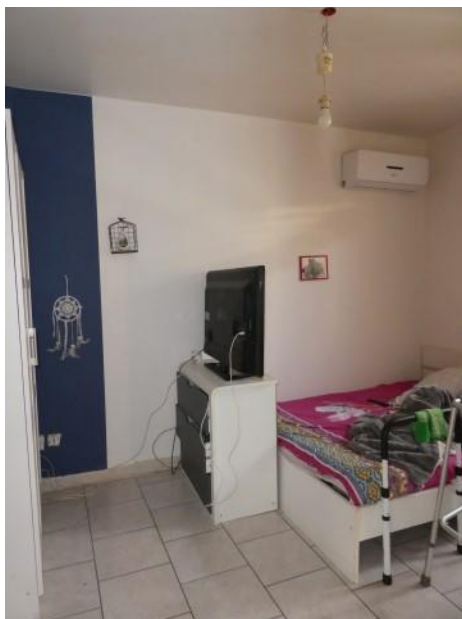
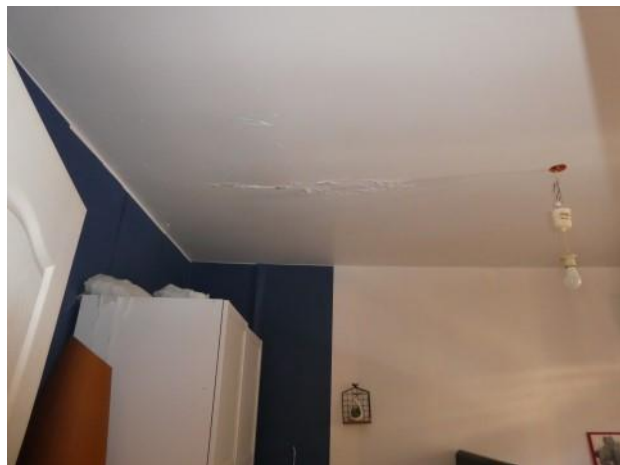
- **Une Chambre n° 4**

Un dégât à type d'infiltration avec écaillage d'enduit est en plafond.
