PROCES VERBAL

DESCRIPTION IMMOBILIERE

Me suis transportée ces jour et heure à **06270 VILLENEUVE-LOUBET, 101/B Chemin des Essarts**, assistée de Monsieur Francis PIERRARD, du Cabinet L'Expert Immobilier.

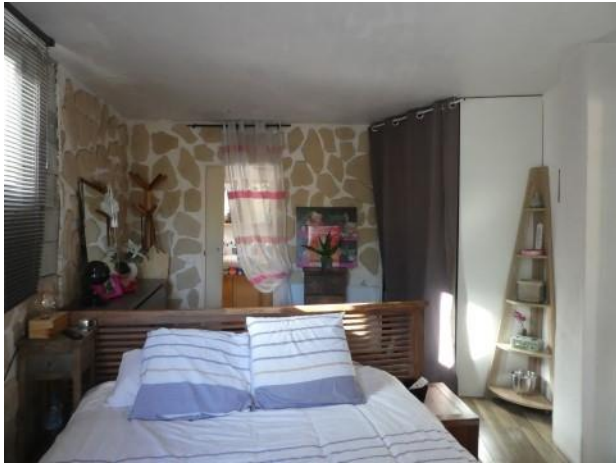
- CHAMBRE

Un parquet est au sol, de la peinture sur murs et plafond.
Y sont visibles des traces d'infiltrations.
