PROCES VERBAL DE CONSTAT

L'AN DEUX MILLE VINGT ET UN ET LE TROIS FEVRIER

Et en l'absence de paiement intégral des sommes dues dans le délai de 8 jours imparti, qu'il convient de procéder à la description du bien immobilier sis à ROQUEBRUNE CAP MARTIN (06190), au 43 avenue Paul Doumer, Le Saint Martin, bâtiment C, 5ème étage, porte droite, Esc B, cadastré section AE, lot 3150, un appartement et lot 3049, une cave.

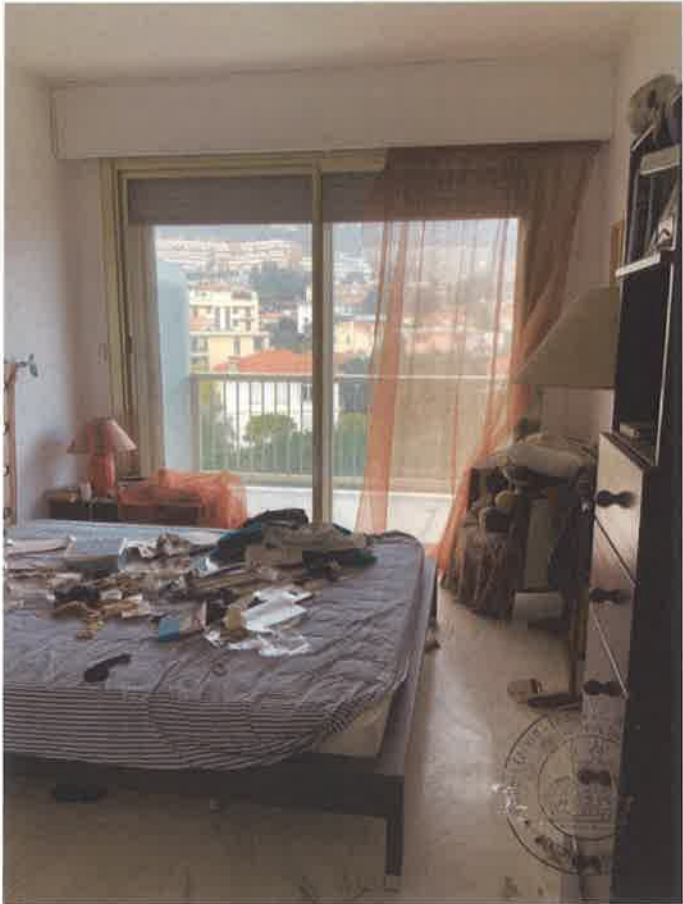
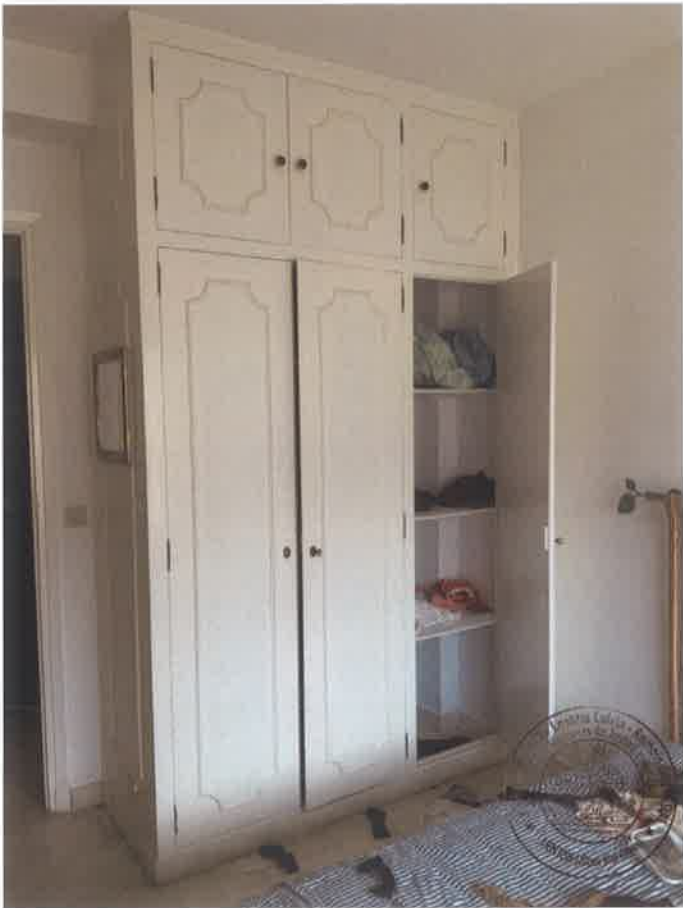
Chambre

L'éclairage naturel de la pièce est assuré par une baie vitrée en mauvais état, ouverture coulissante, châssis aluminium, simple vitrage, volet roulant électrique en pvc.

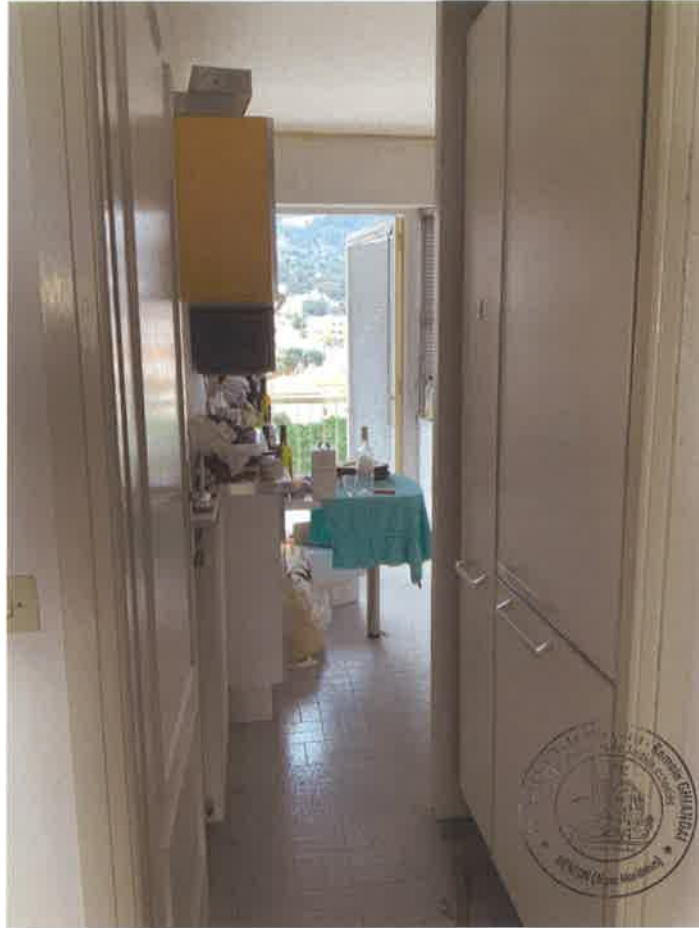
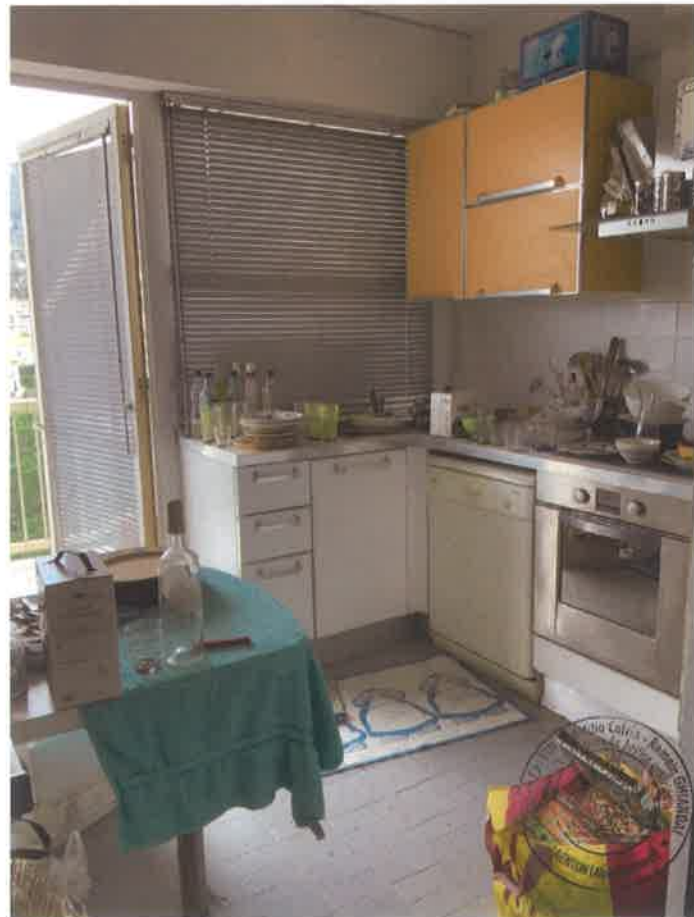
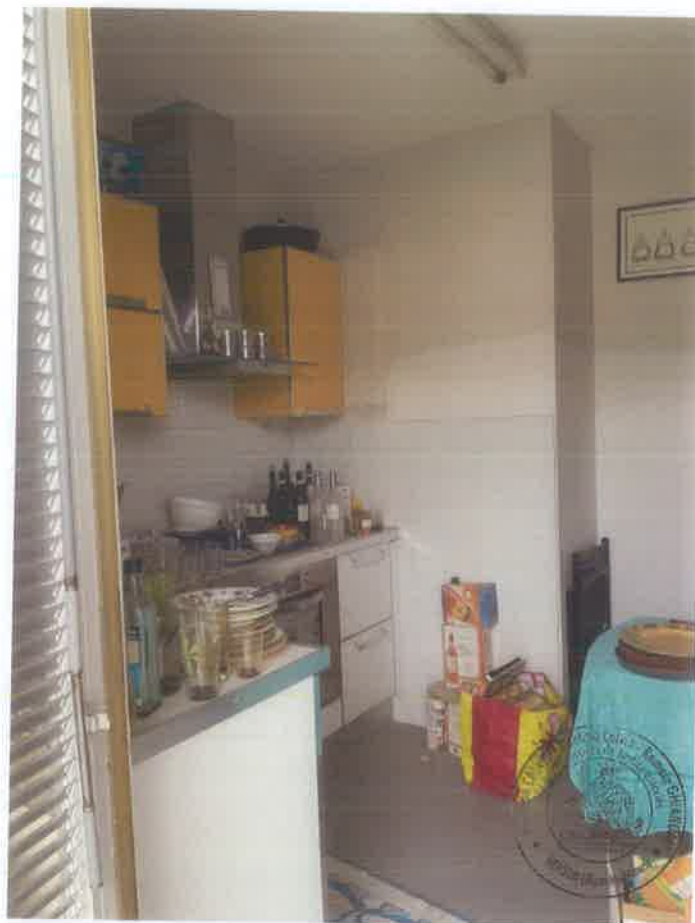
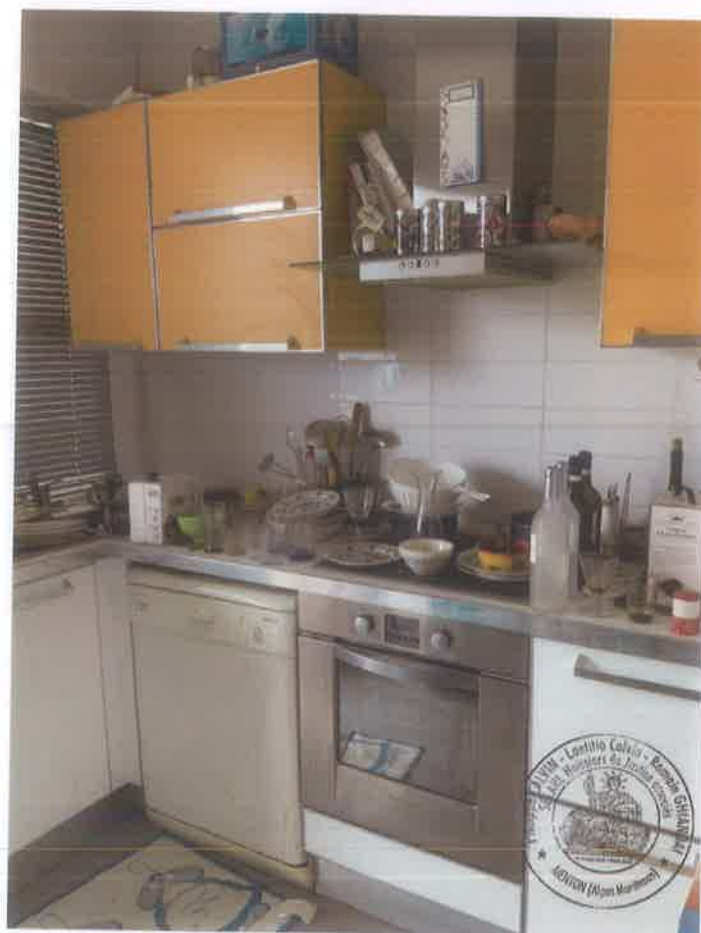
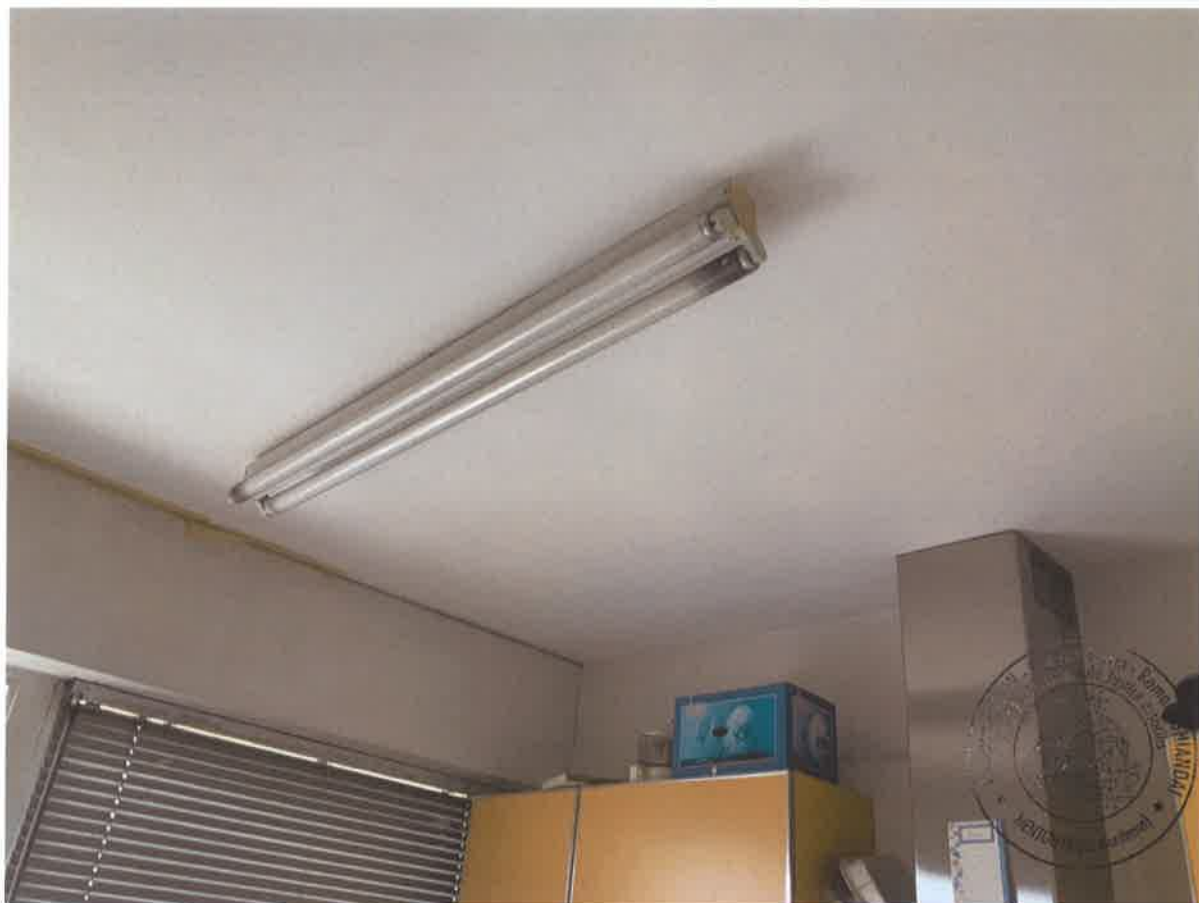
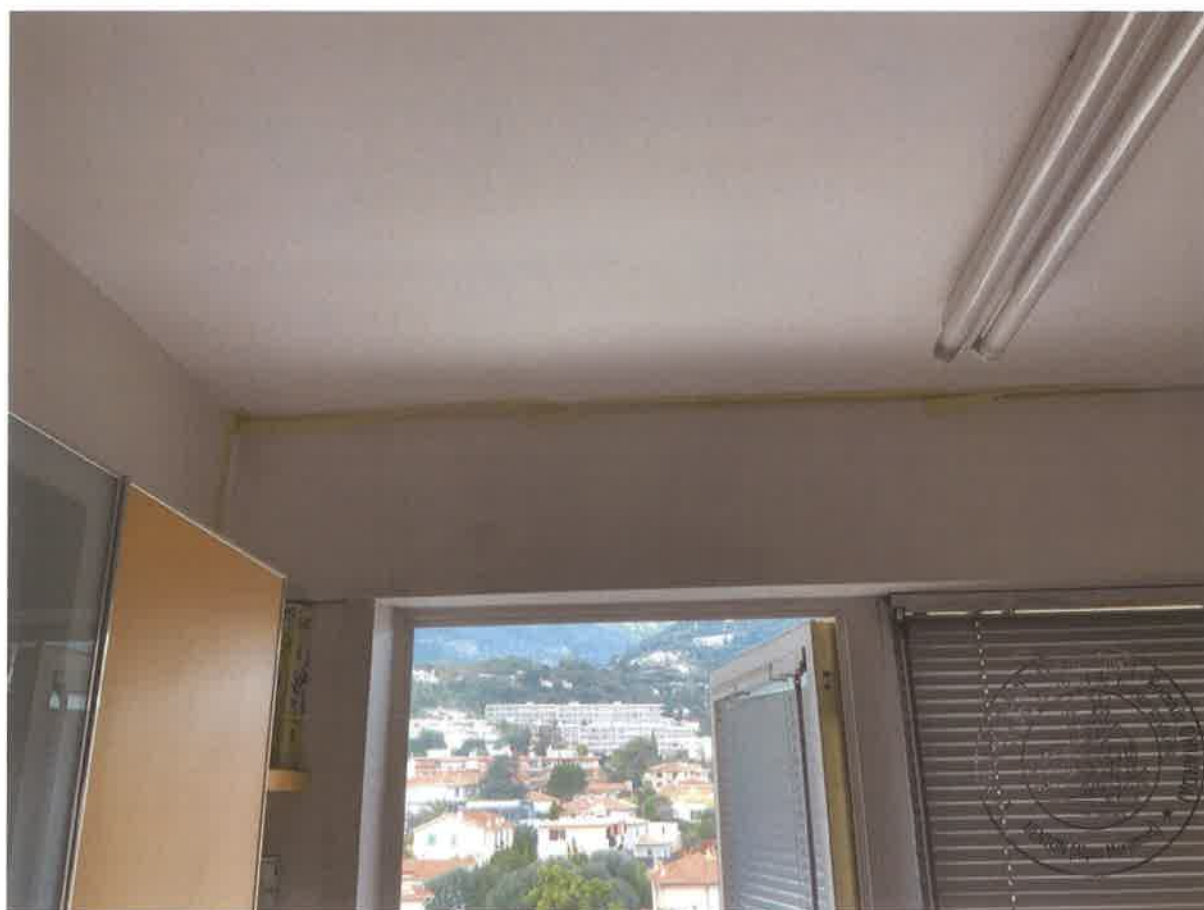
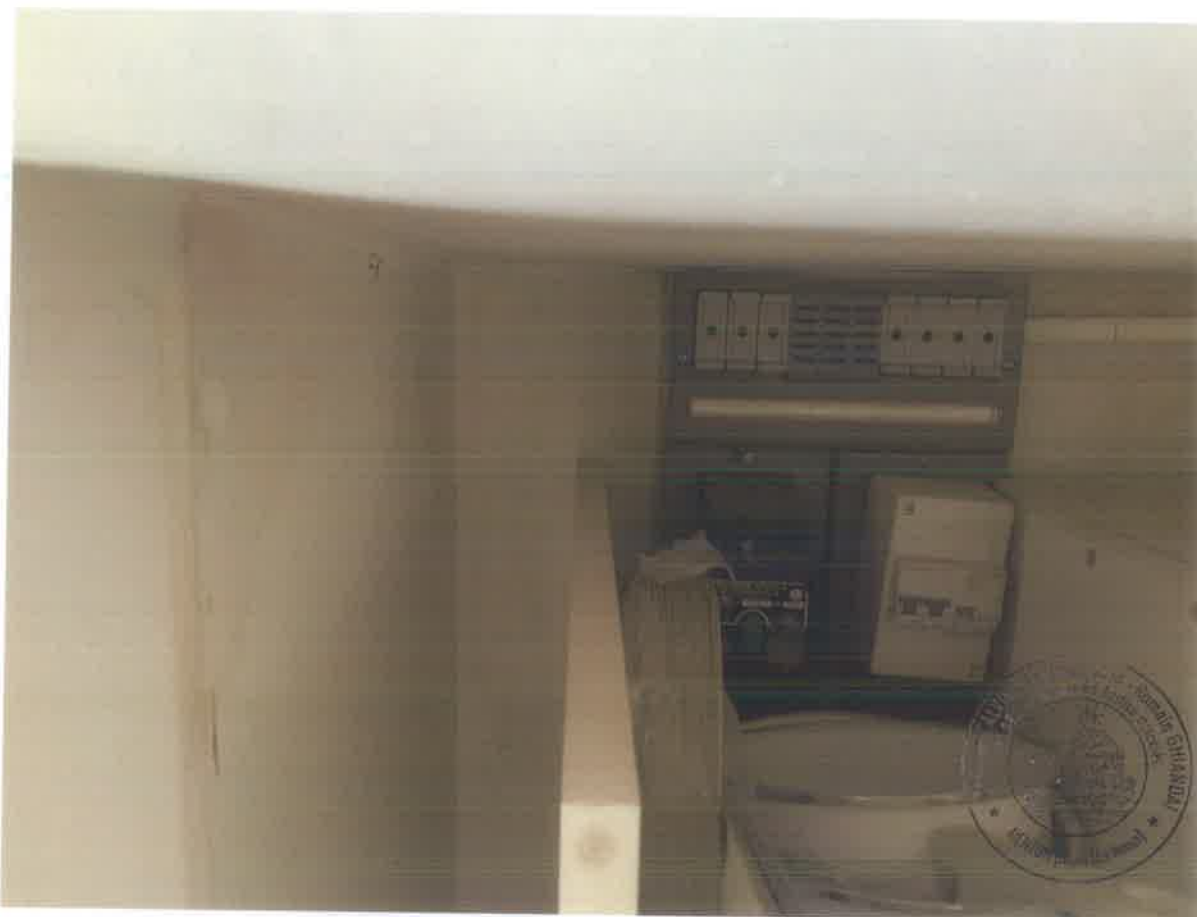
Cuisine

L'équipement électrique comprend un tableau électrique hors d'usage.

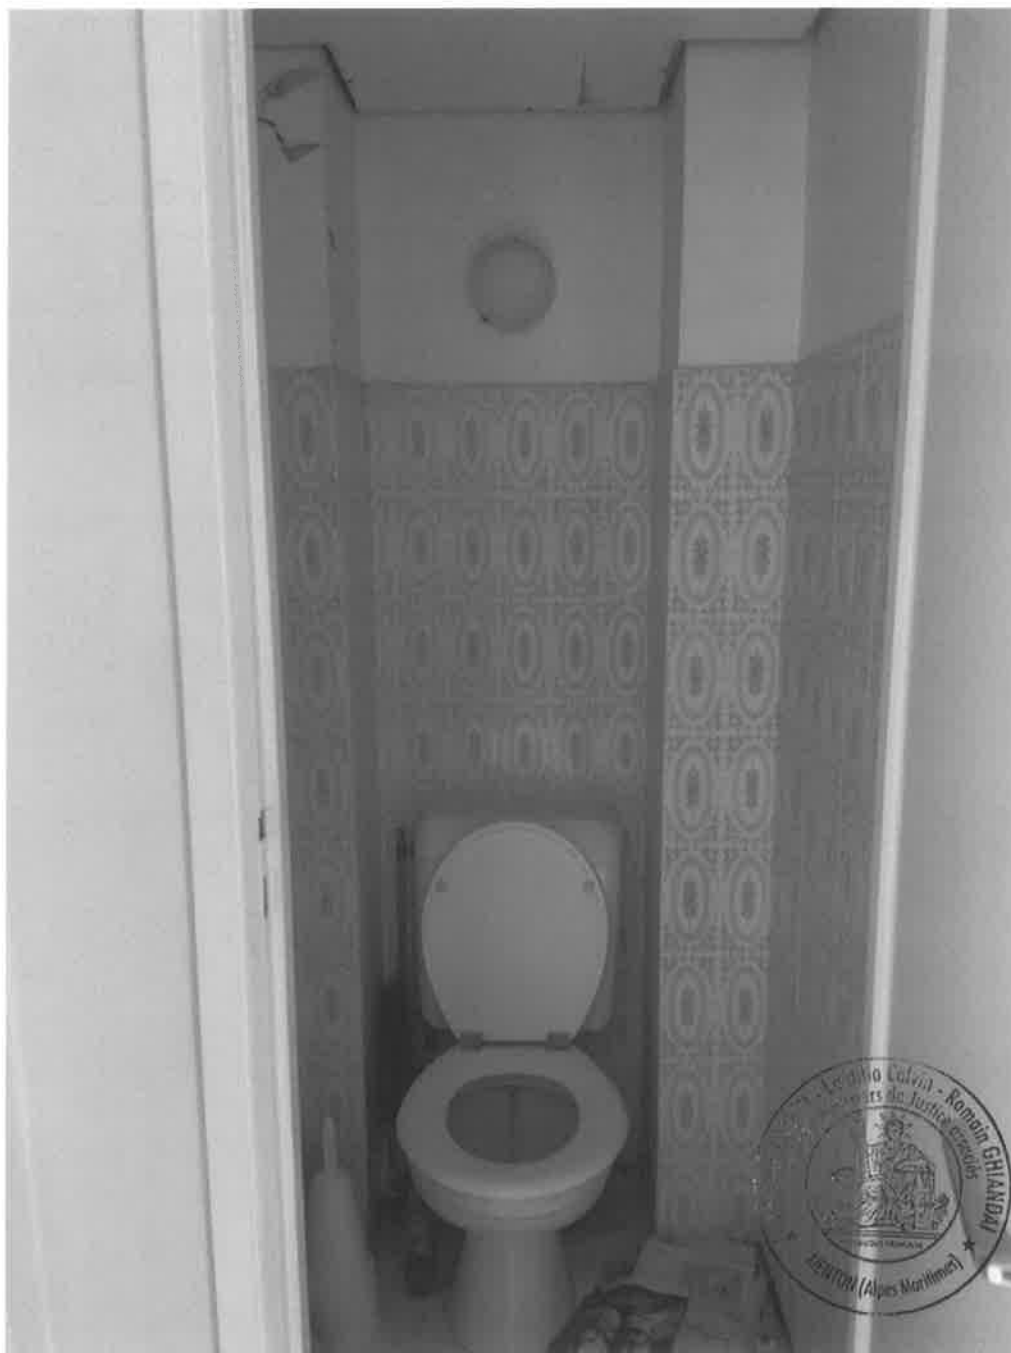
Le plafond est recouvert de faux-plafond en mauvais état, de couleur rose.

Pour les éléments d'équipement, je relève un WC sur pied en mauvais état (un mécanisme de chasse d'eau en mauvais état, une cuvette en mauvais état, un réservoir en mauvais état, un abattant en mauvais état)

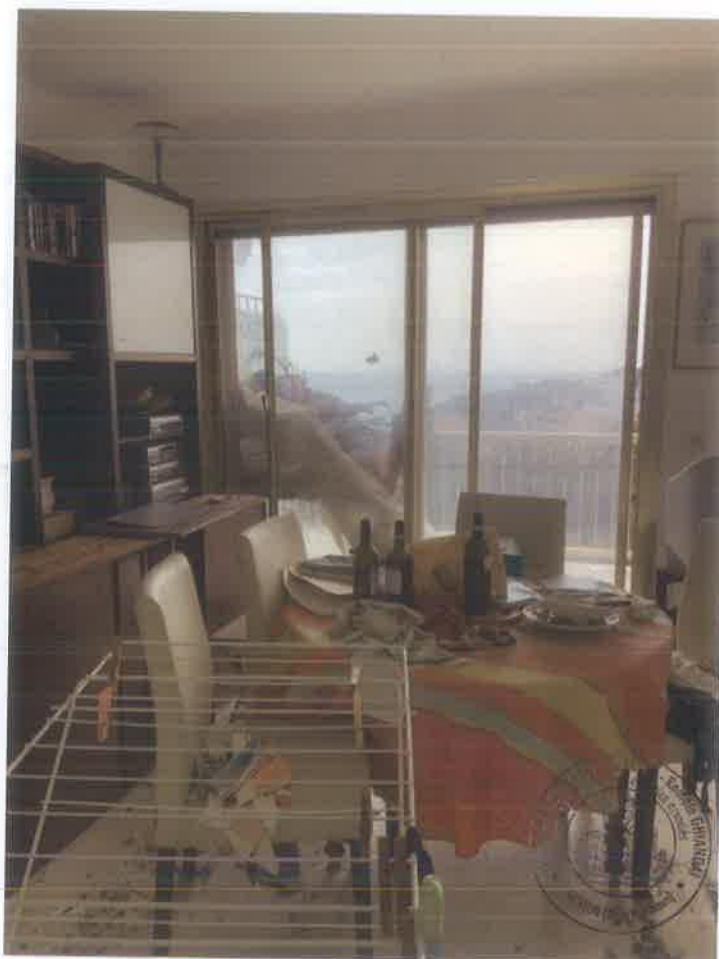
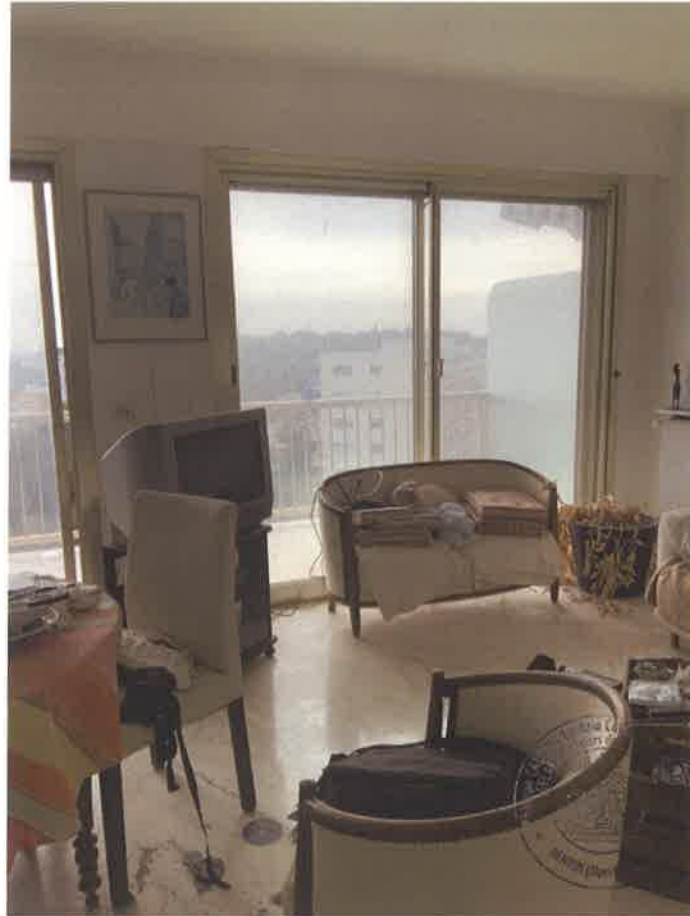
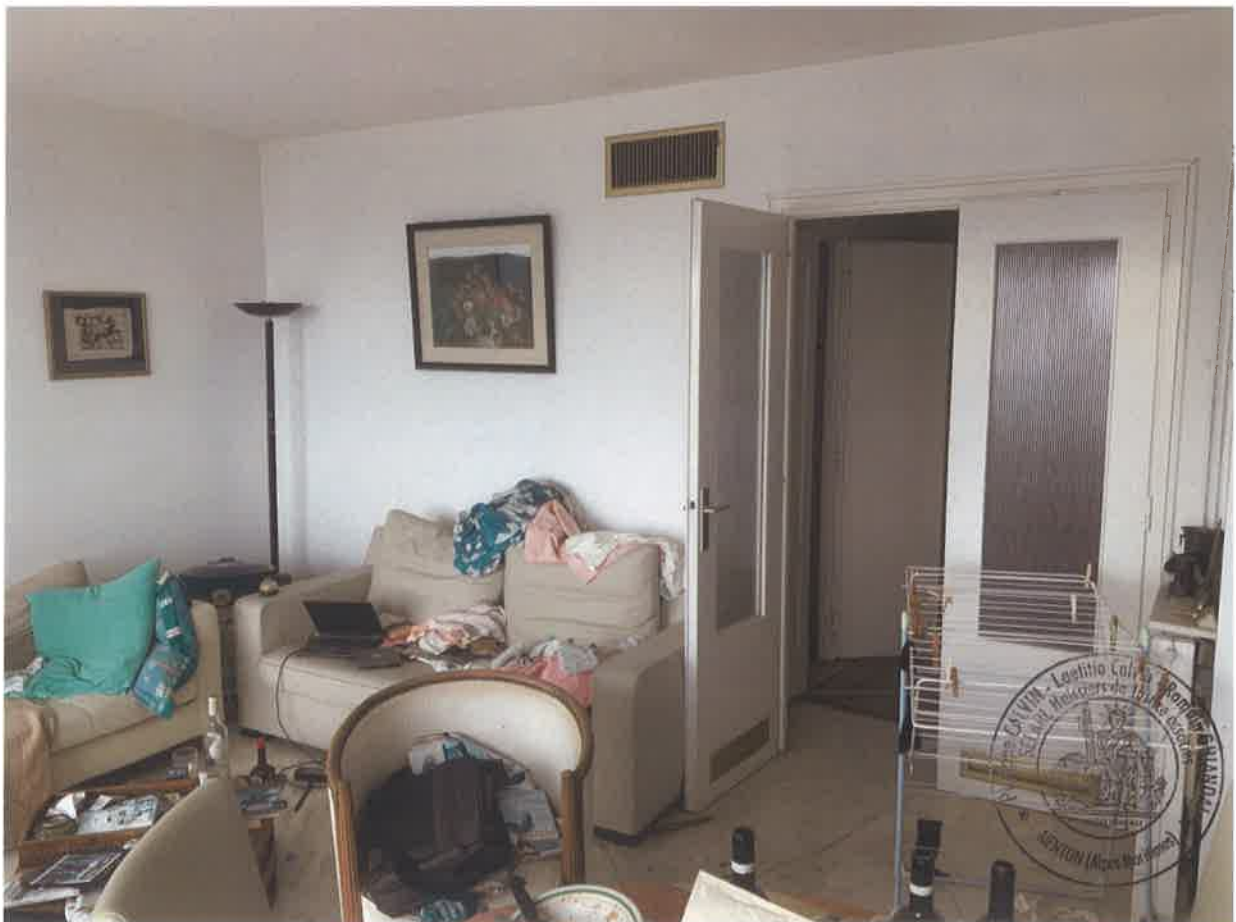
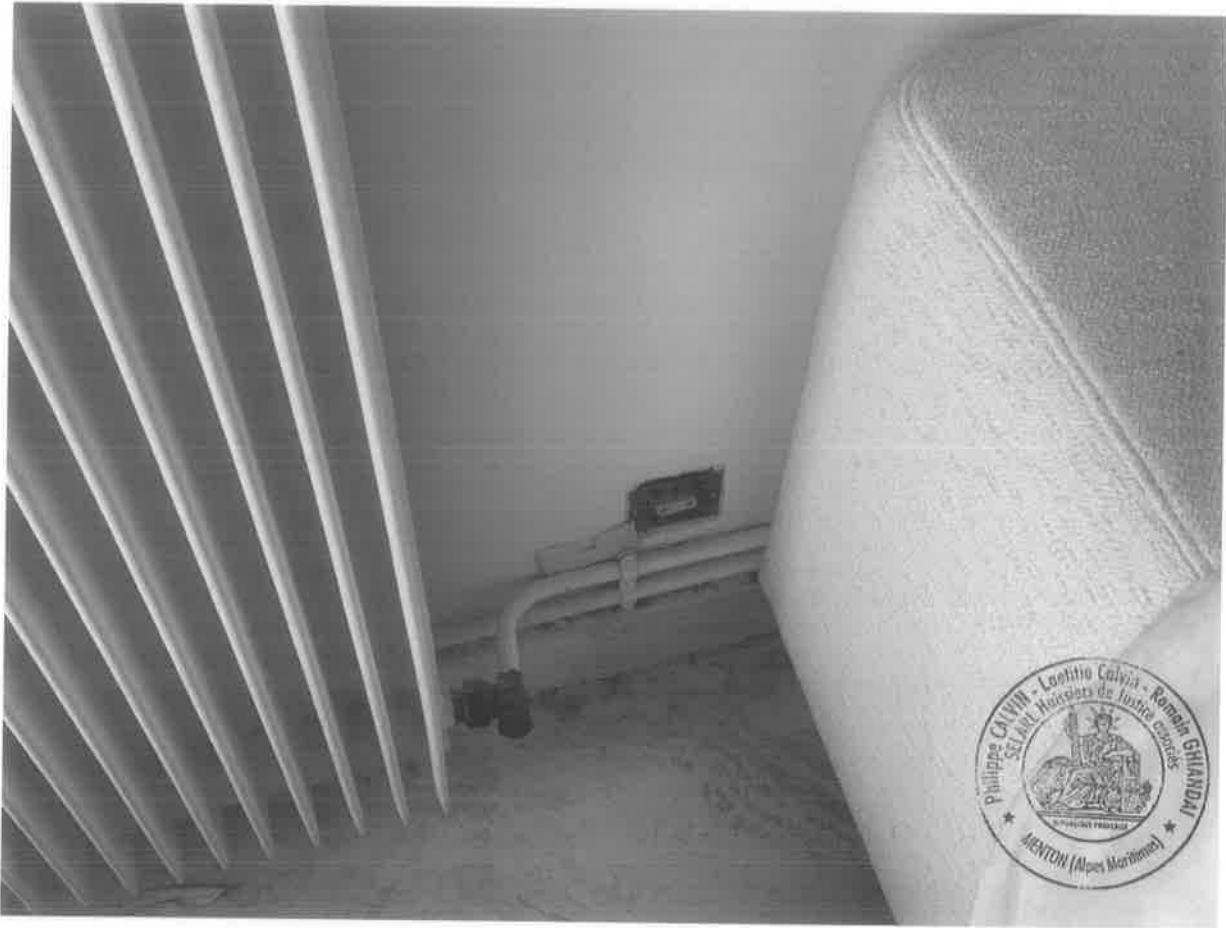
Séjour

Le plafond est recouvert de peinture en mauvais état, de couleur blanche.

L'éclairage naturel de la pièce est assuré par deux baies vitrées en mauvais état, ouverture coulissante, châssis métallique, simple vitrage, volet roulant électrique en pvc.

L'équipement électrique comprend trois prises électriques en mauvais état.

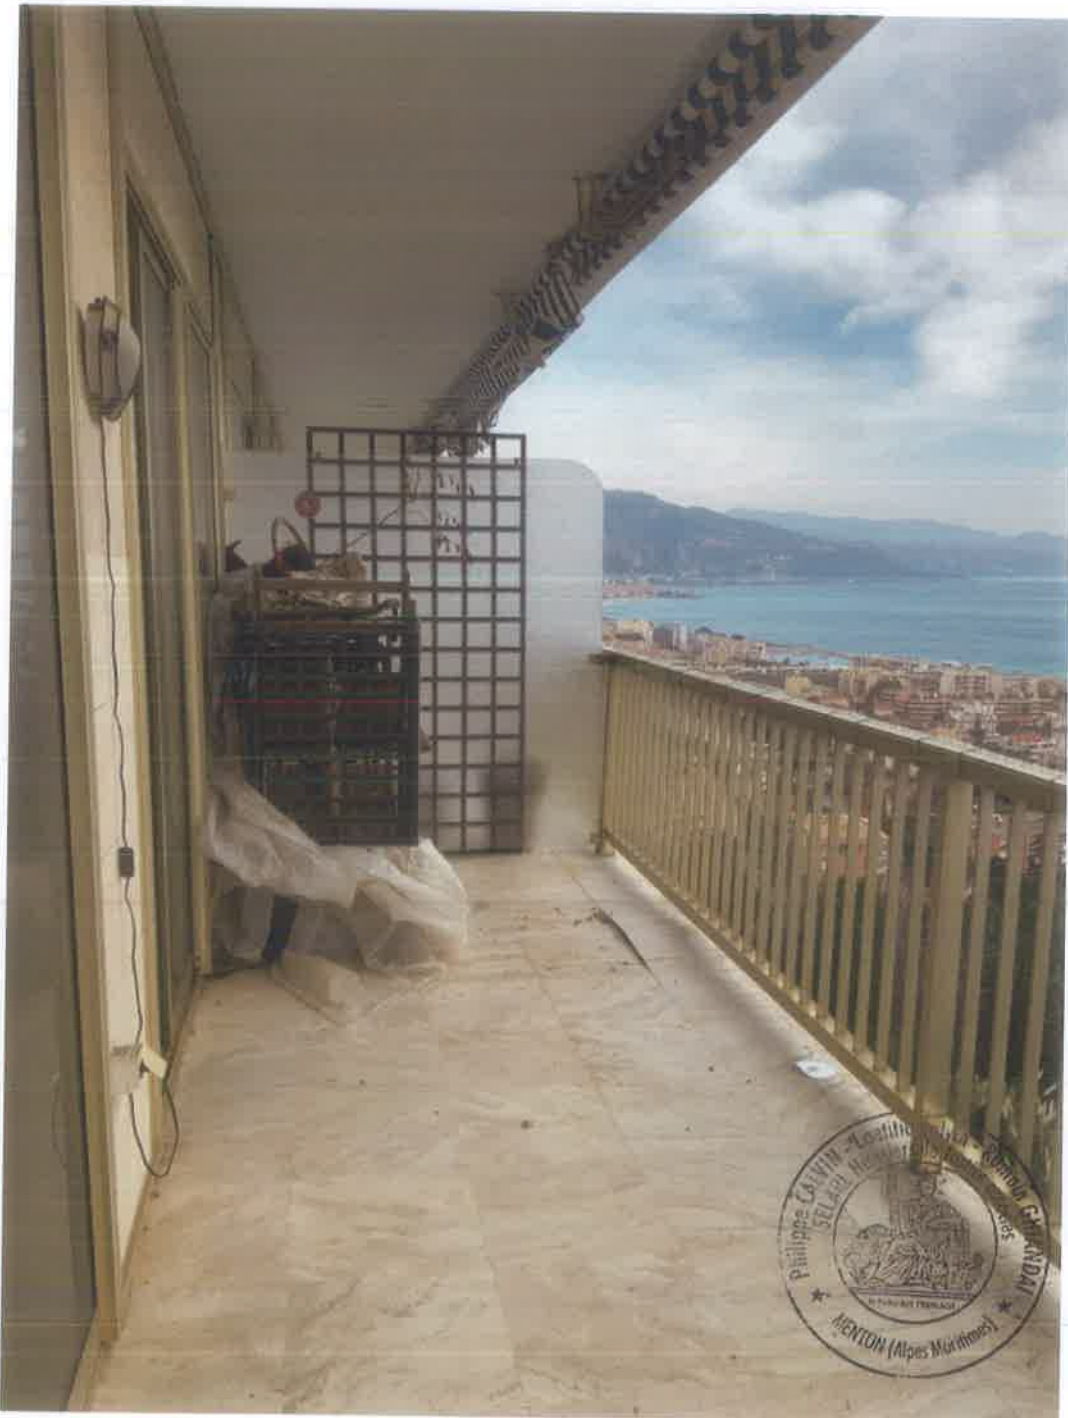
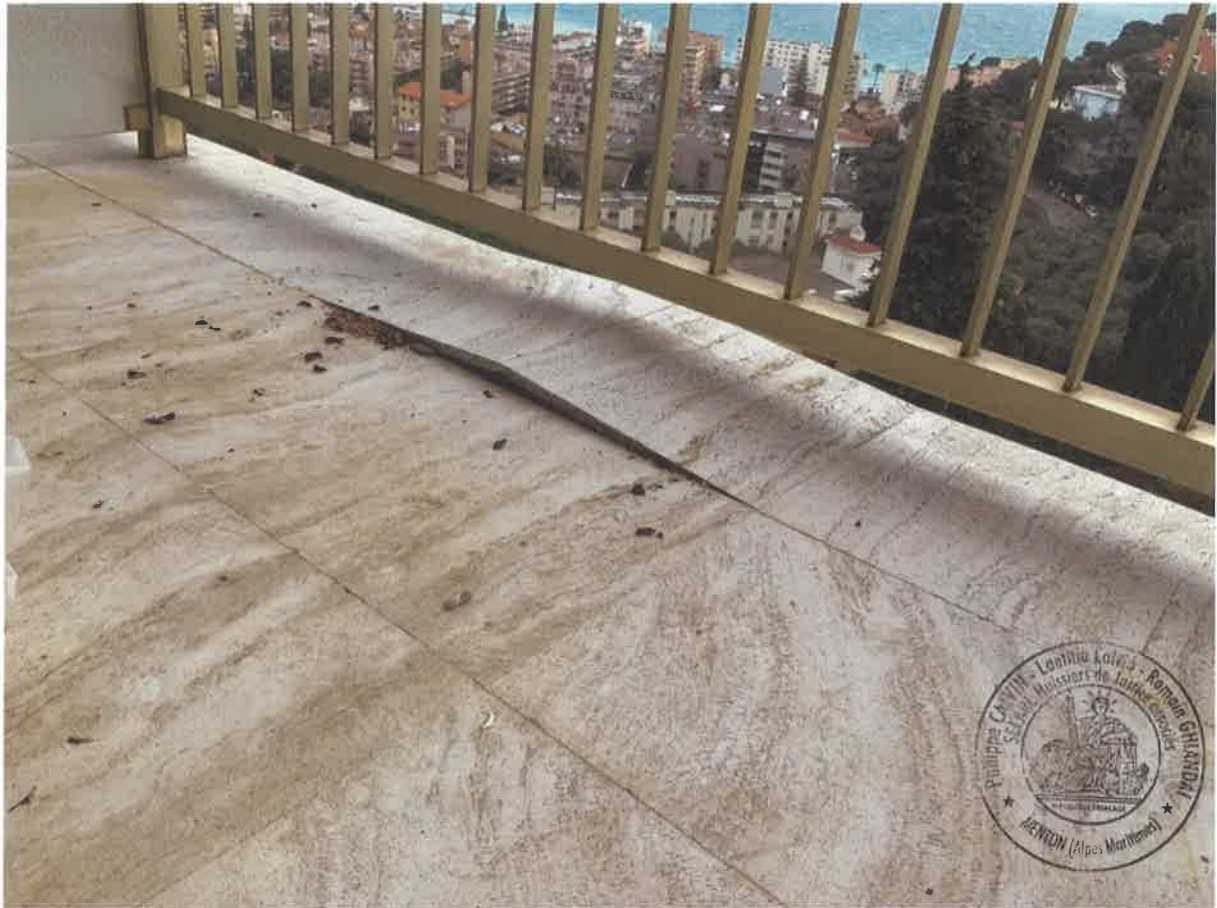
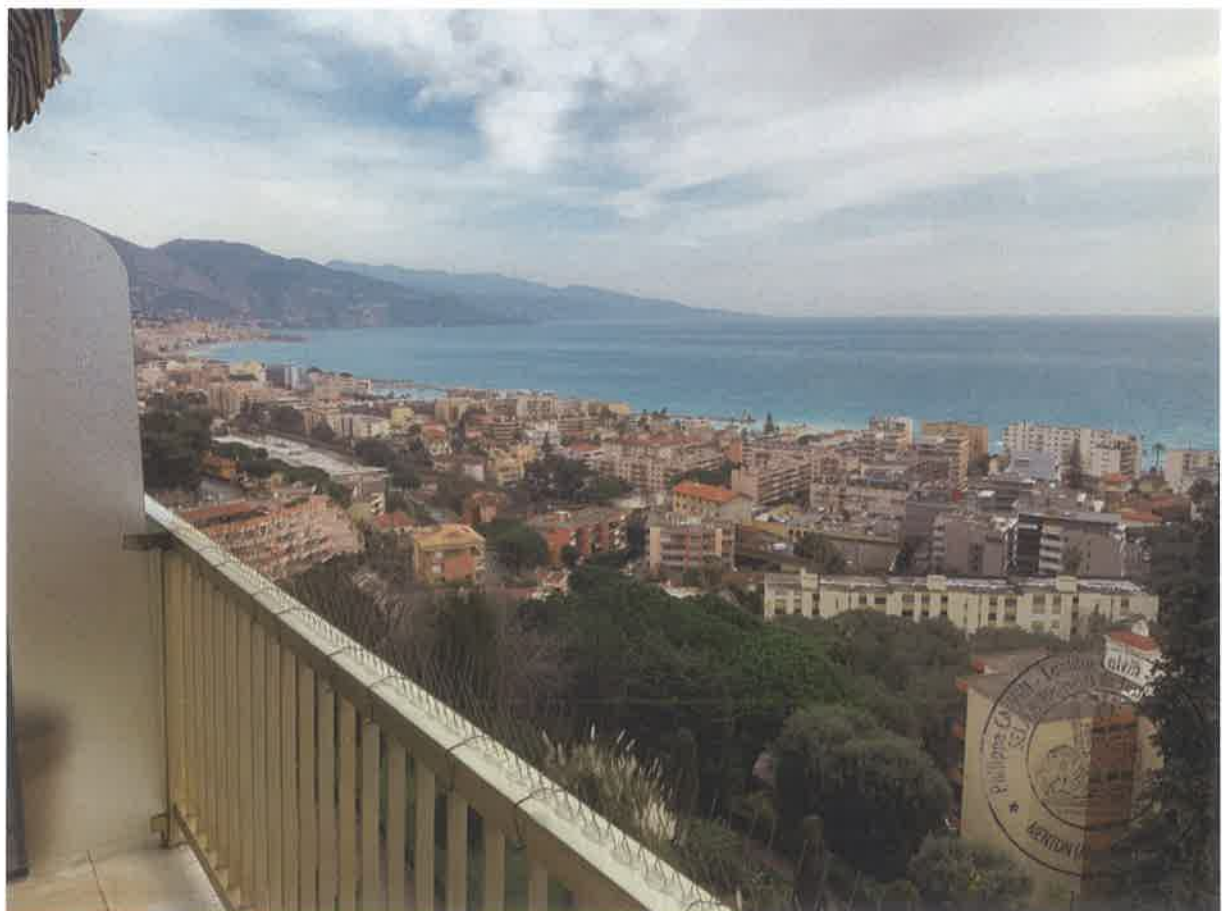
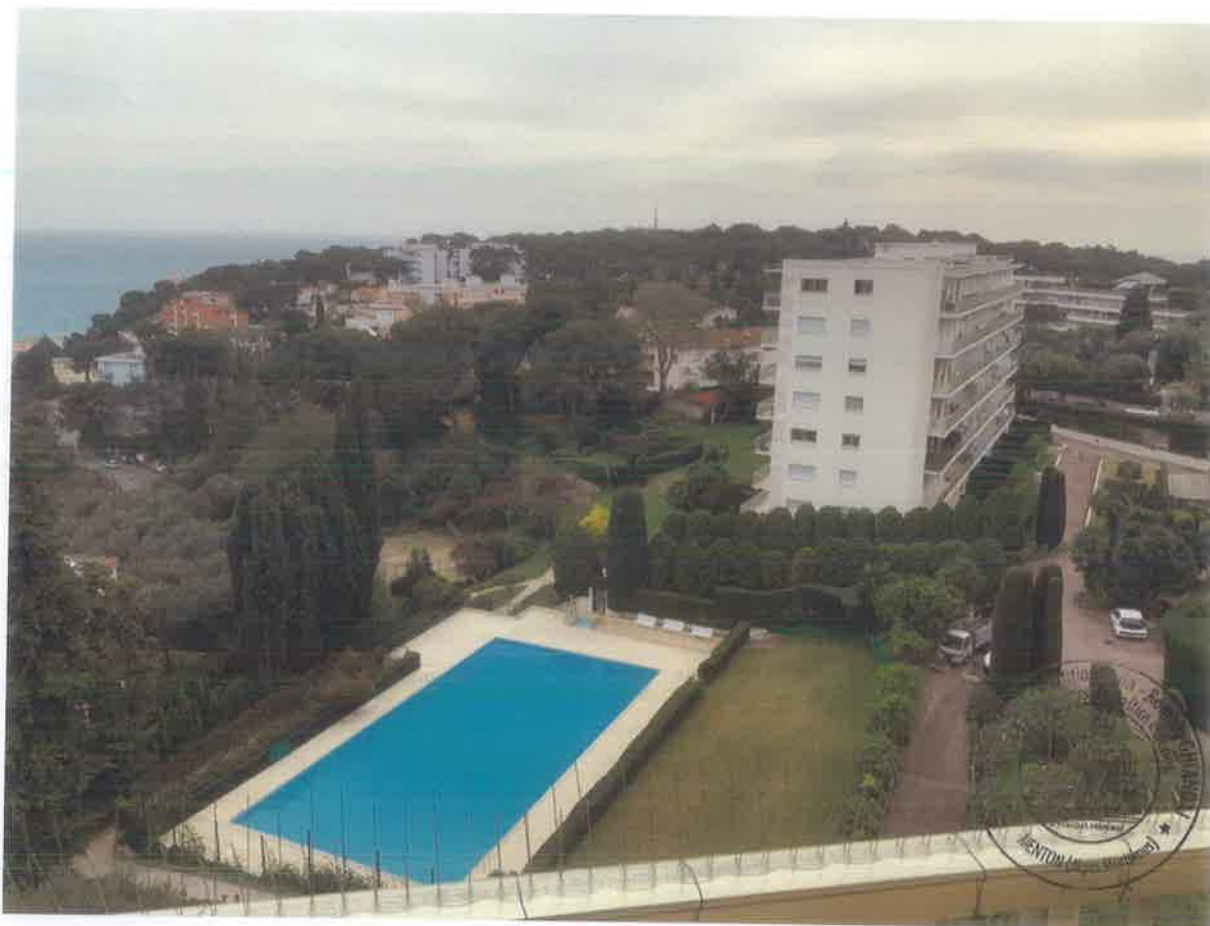
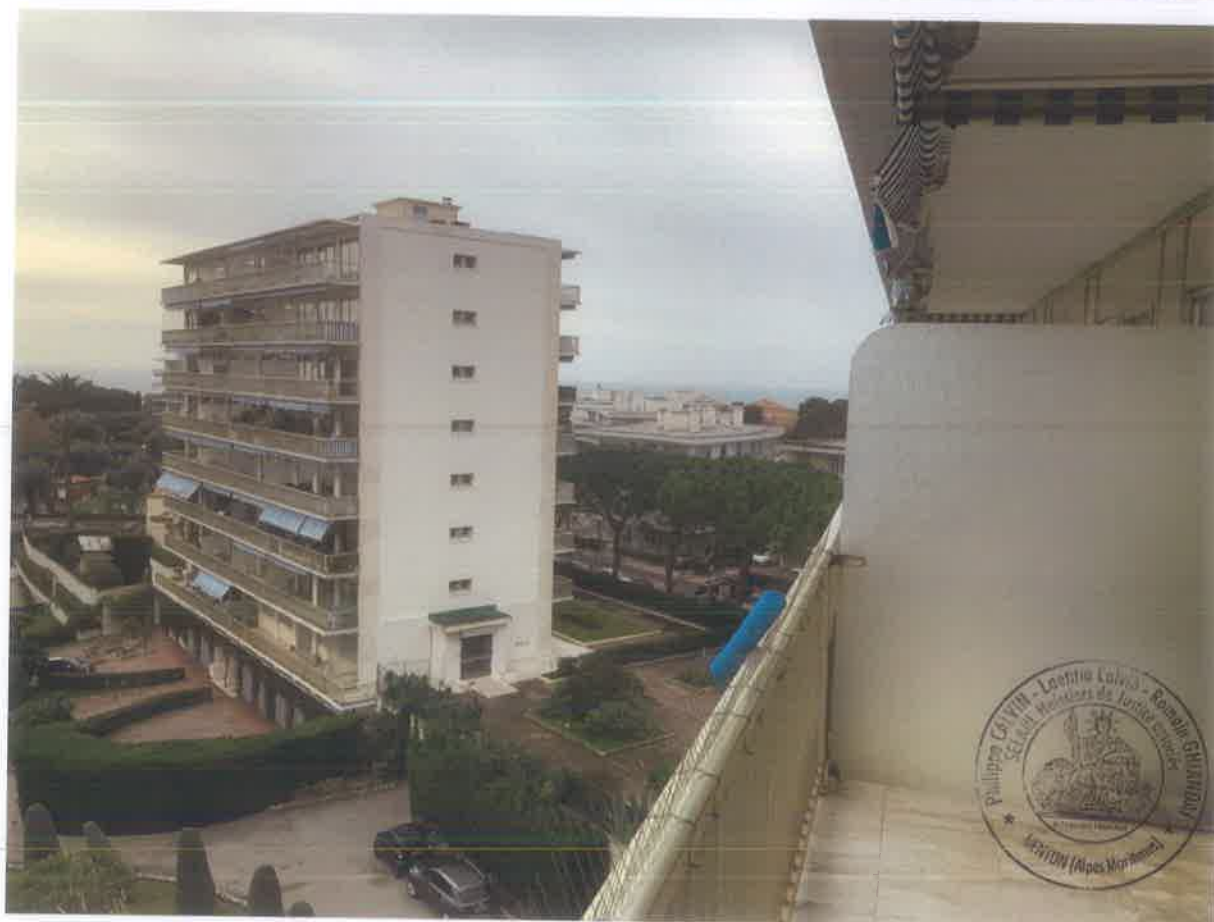
Terrasse Sud

Le sol est recouvert de carrelage en mauvais état, de couleur beige, en grès, en forme de dalle.
