PROCES-VERBAL DE CONSTAT

Me suis transportée au : 6, rue du Jésus – 06300 Nice, aux fins de procéder à la description des biens immobiliers de :

Les biens et droits immobiliers dépendant d'un immeuble dénommé « 6 RUE DE JESUS » sis sur la commune de NICE (06300), 6 rue de Jésus cadastré Section KR numéro 175 pour une contenance 00a 90ca

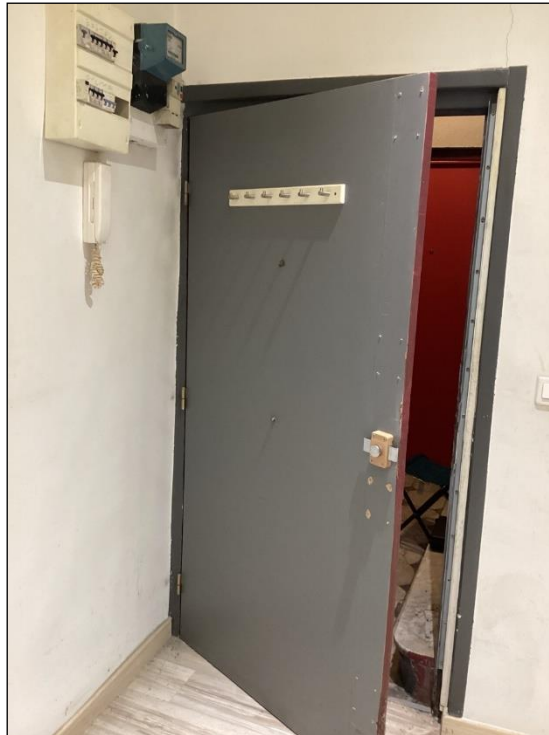
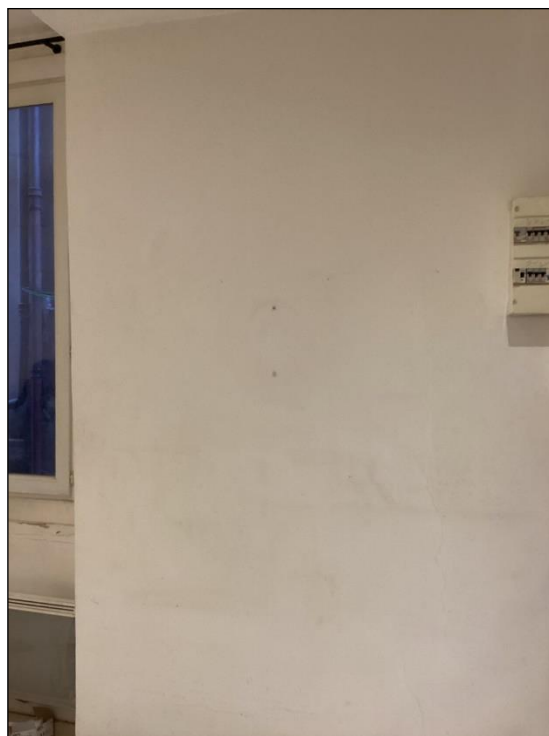
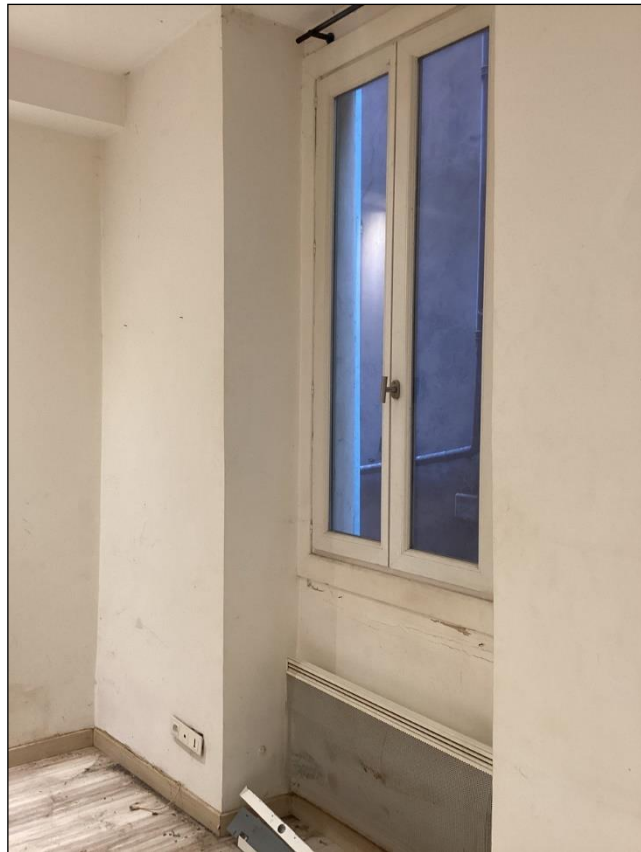
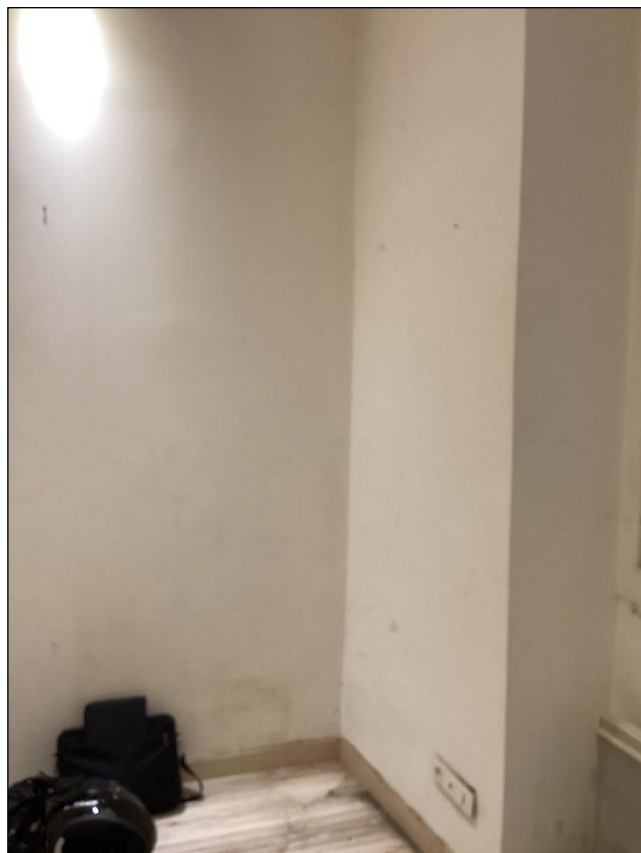
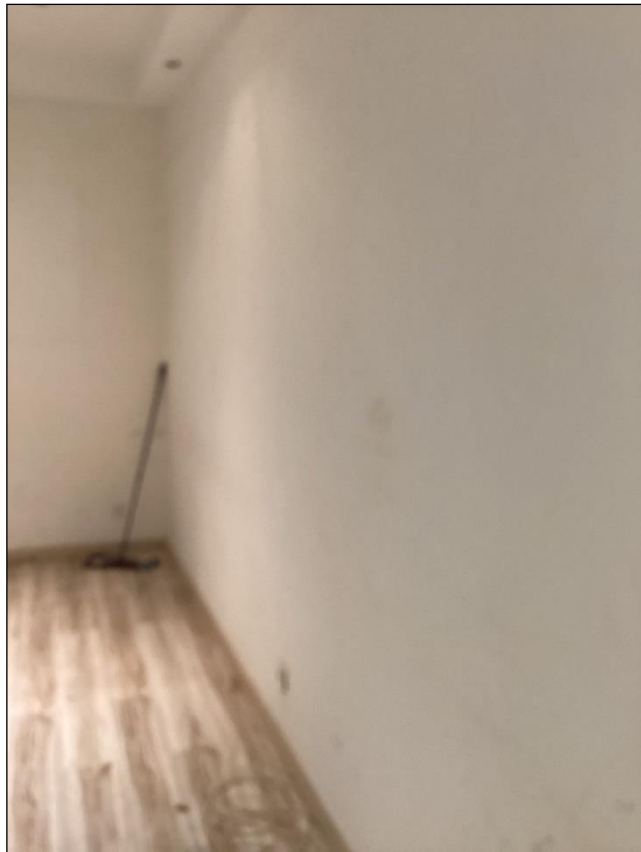
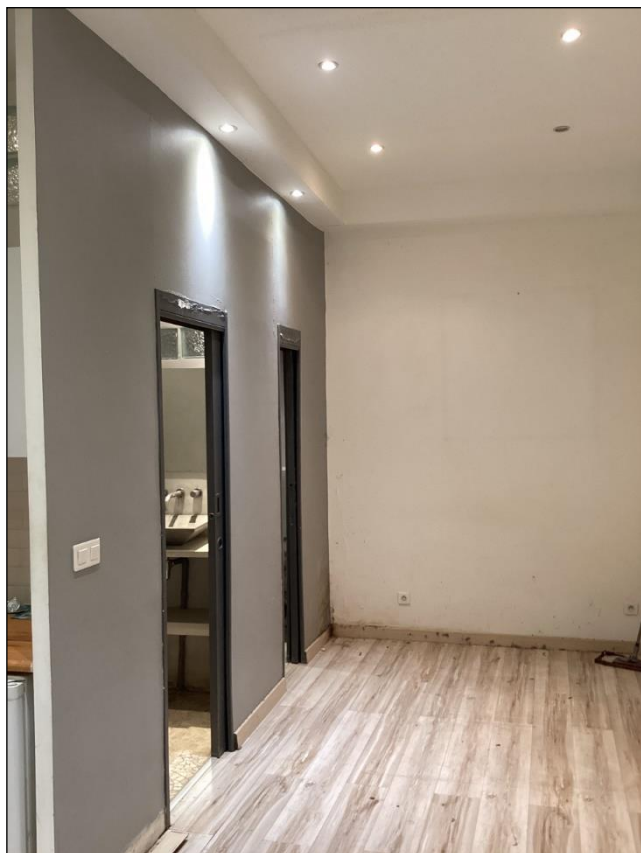
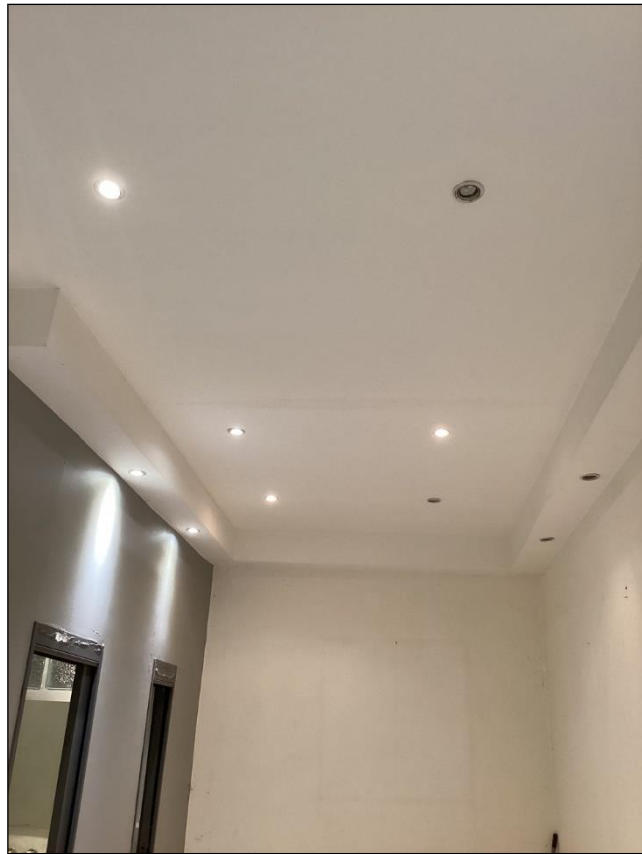
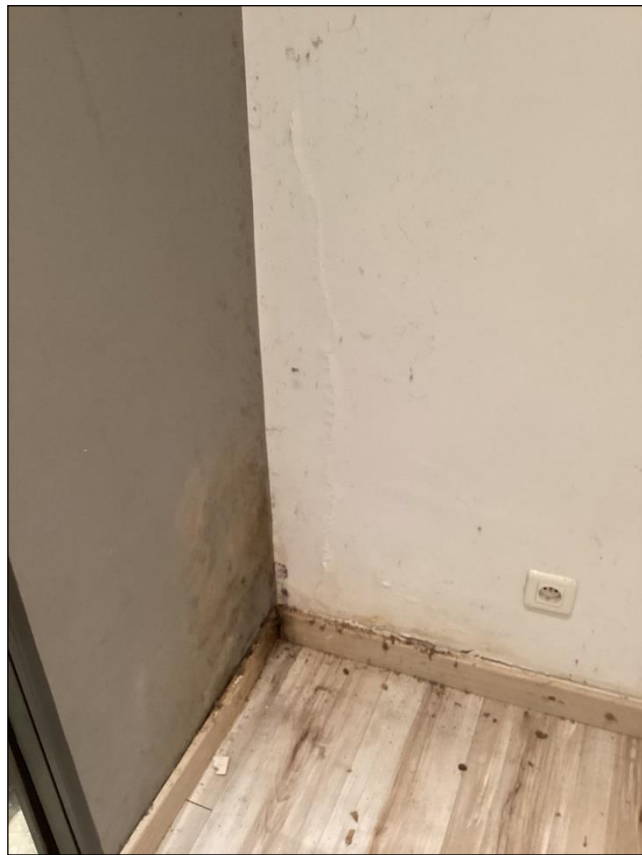
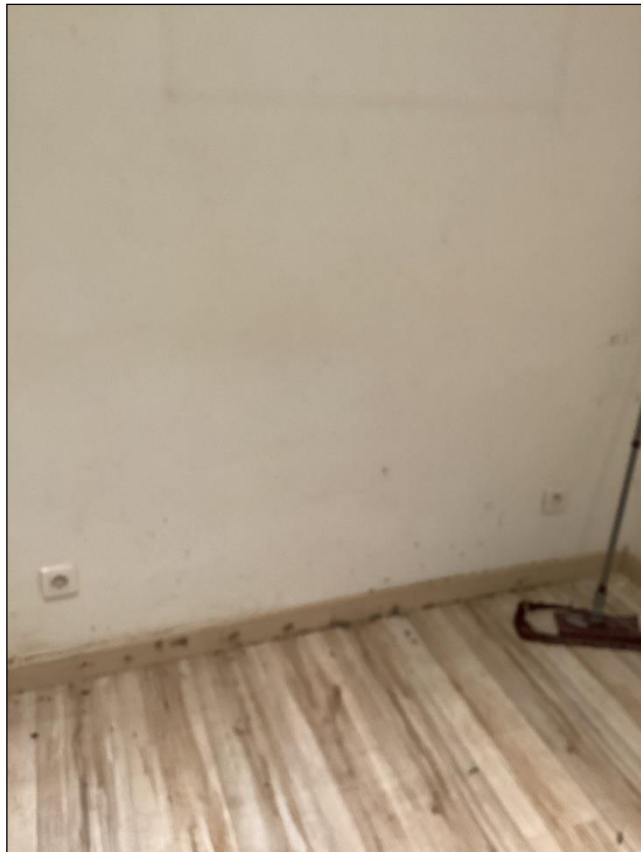
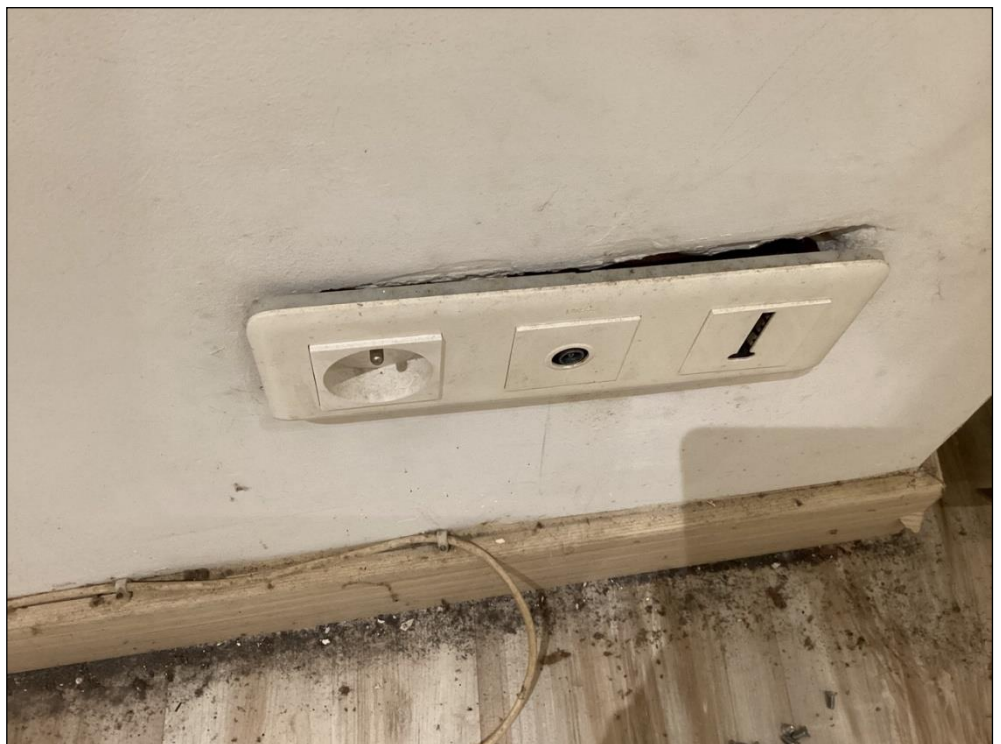
II - SÉJOUR :

Le **sol** est recouvert d'un revêtement plastifié en bon état, de couleur beige, imitation parquet. Le revêtement de sol est à l'état d'usage avancé.

Les **plinthes** sont en bois peintes, à l'état d'usage, certaines sont décollées du mur.

Les **murs** sont recouverts d'une peinture en très mauvais état.

Enduit taché et présence de fissures : à hauteur d'imposte de la porte d'accès à l'appartement ainsi que sur l'allège de la fenêtre du séjour, au droit de la porte d'accès à la salle de bains et au droit du water-closet en partie haute de mur. Fissure également à hauteur d'imposte de l'accès au water-closet. Présence en outre de boursouflures localisées sous la toile peinte au droit de la porte d'accès au water-closet.

A l'angle mural à droite du water-closet sinistré, présence de proliférations et de moisissures et auréoles ayant également affecté les plinthes. Phénomènes de gonflement et de décollement des plinthes au droit des accès à la salle de douches et au water-closet.

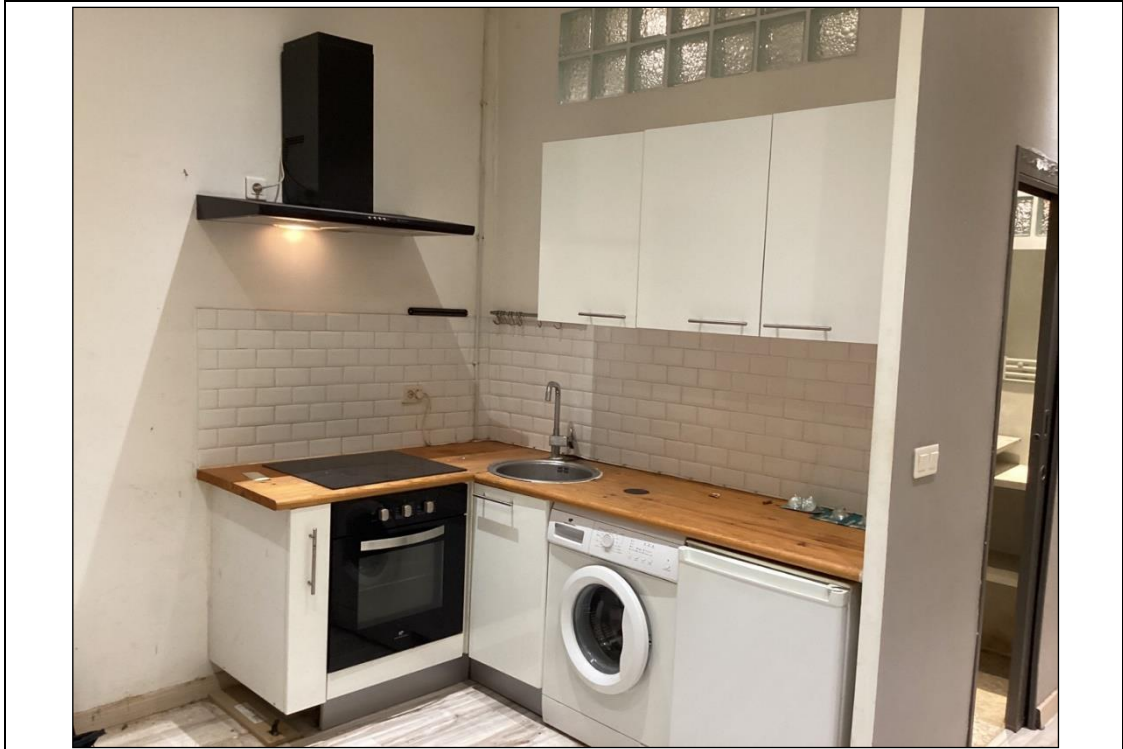
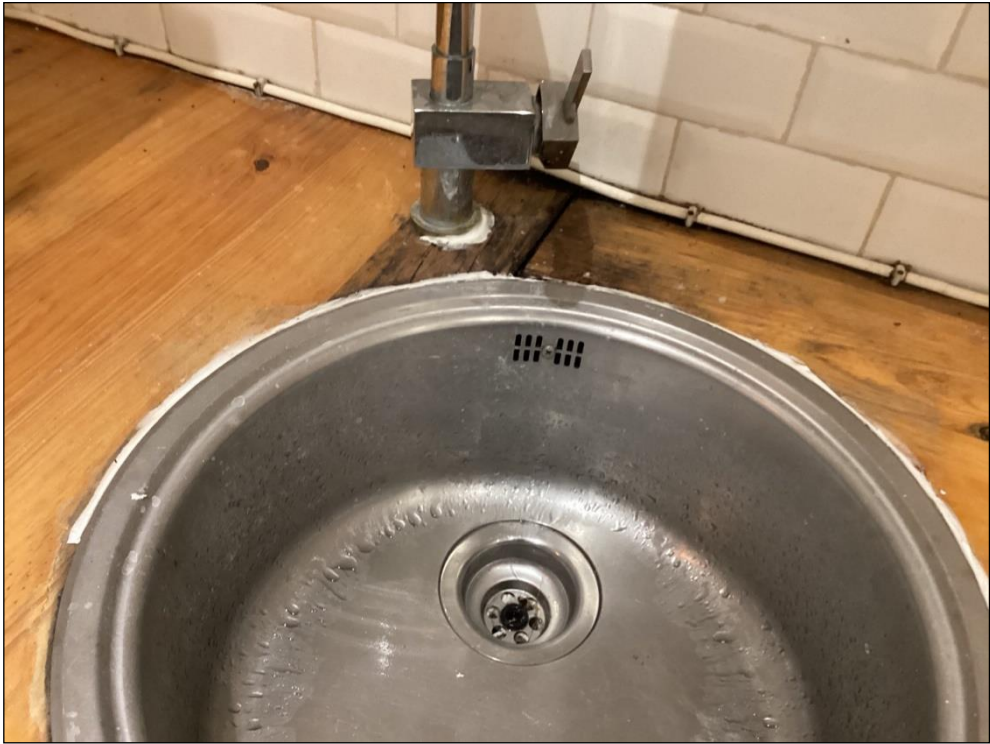
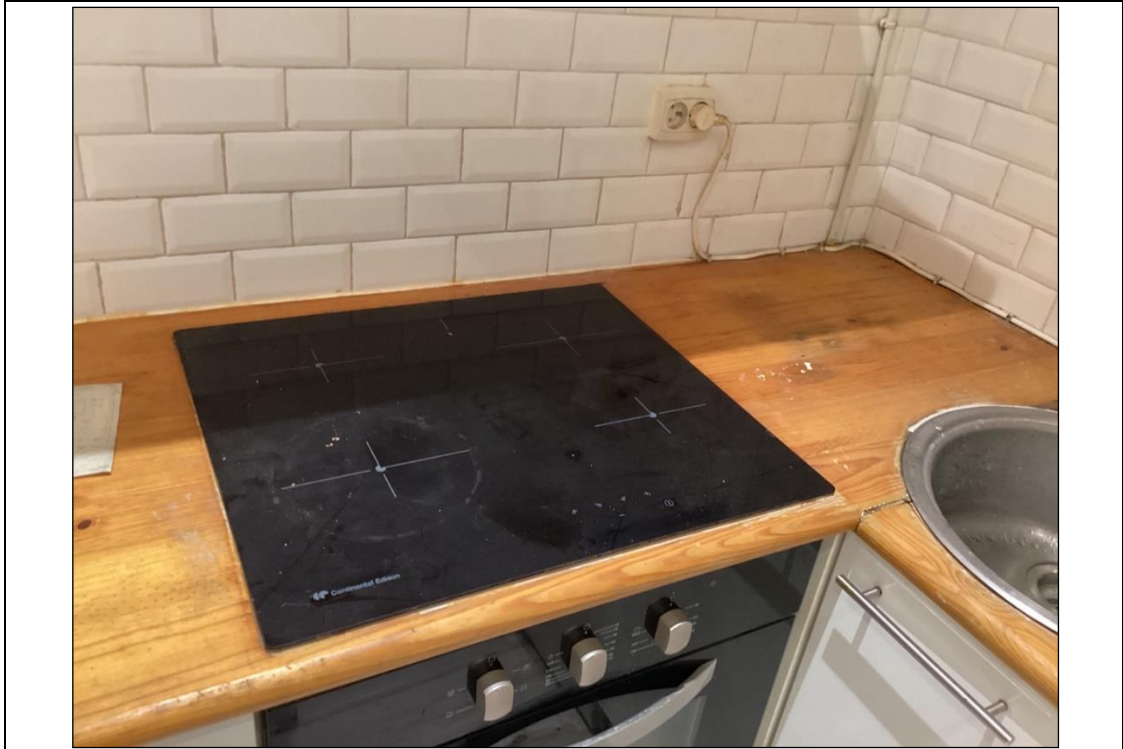
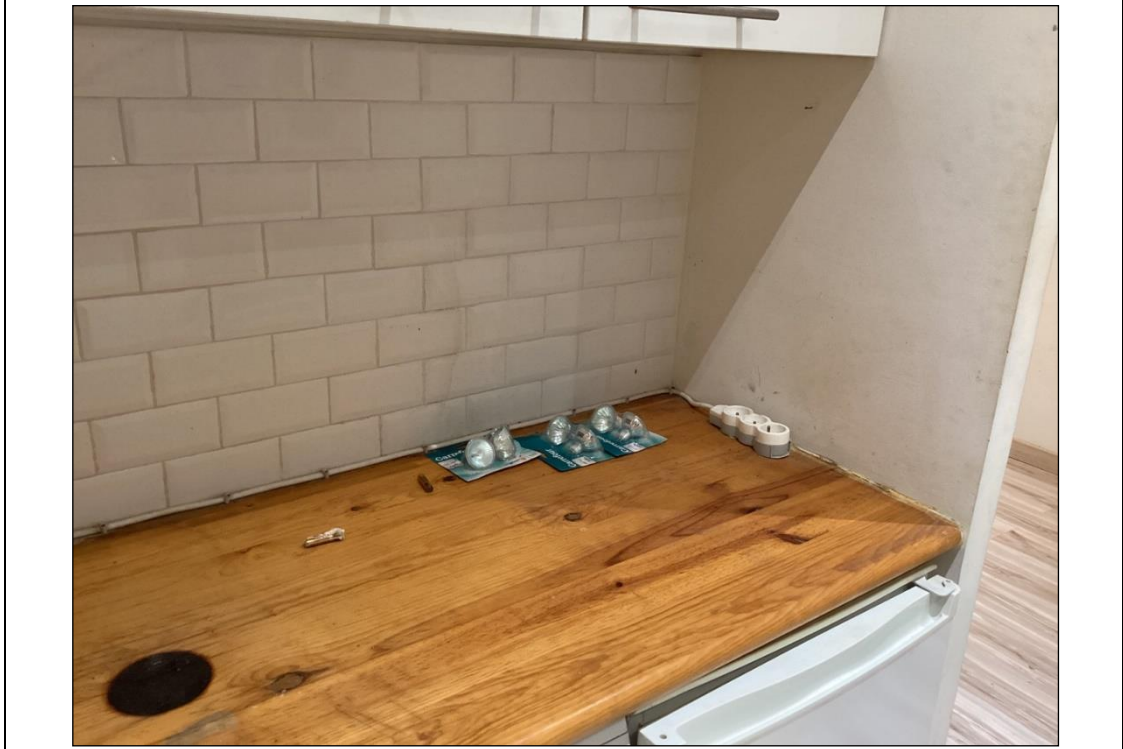
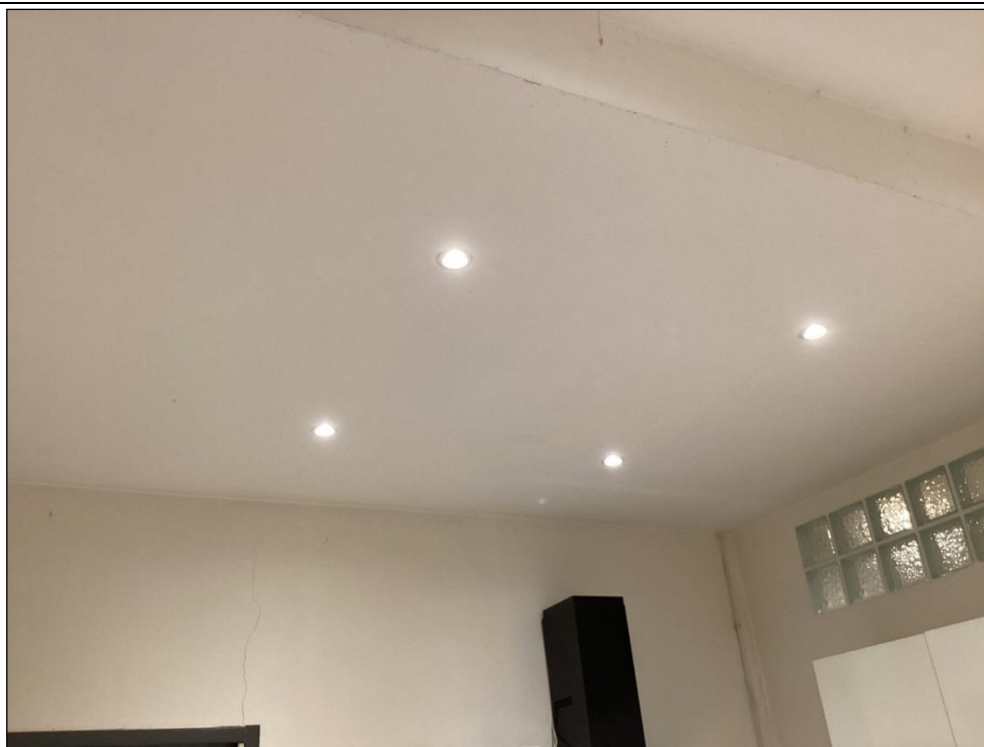
III - CUISINE AMÉRICAINE :

- Plan de travail en bois, vernis en très mauvais état. Le bois est gonflé et affecté d'une prolifération de moisissures noires, notamment l'arrière du robinet. Présence d'un affaissement du plan de travail en bois.

- Présence d'un vasque inox encastrée à l'état général entartré, le joint de l'évier est affecté de grossièretés et irrégularités d'application, d'un phénomène de décollement et d'interruption du joint aux droits de l'évier. Robinet mitigeur. L'eau arrive et s'écoule normalement. Présence de grossièretés de l'application du joint à la liaison plans - robinet sous plan.

- Placard sous évier fermant par une porte, charnières métalliques avec tablette. L'ensemble est sale, présence d'auréoles.

- Tiroir à épices, avec deux tablettes de casiers-grilles coulissants. Présence de taches de graisse sur la façade du tiroir.

Le comptoir mouvemente correctement et présente un jeu assez important.

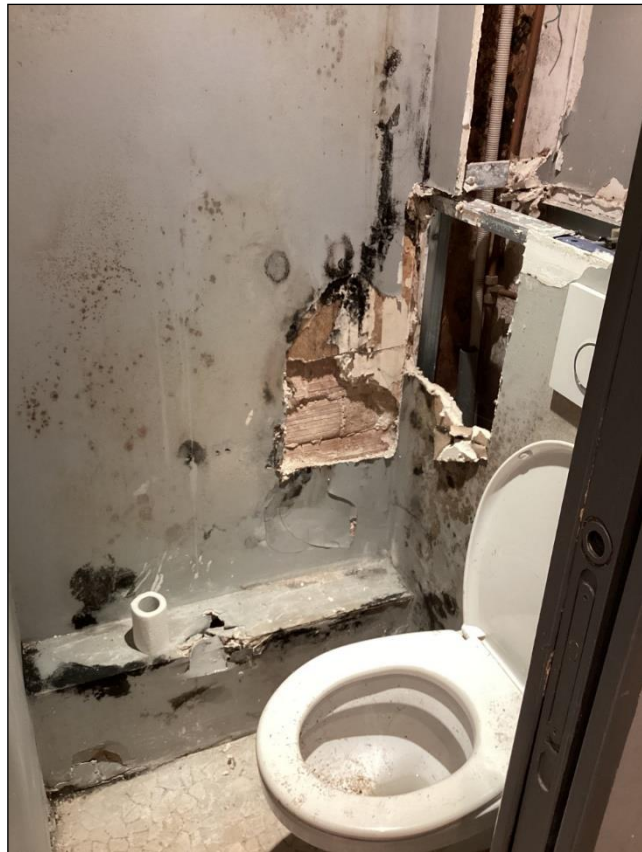
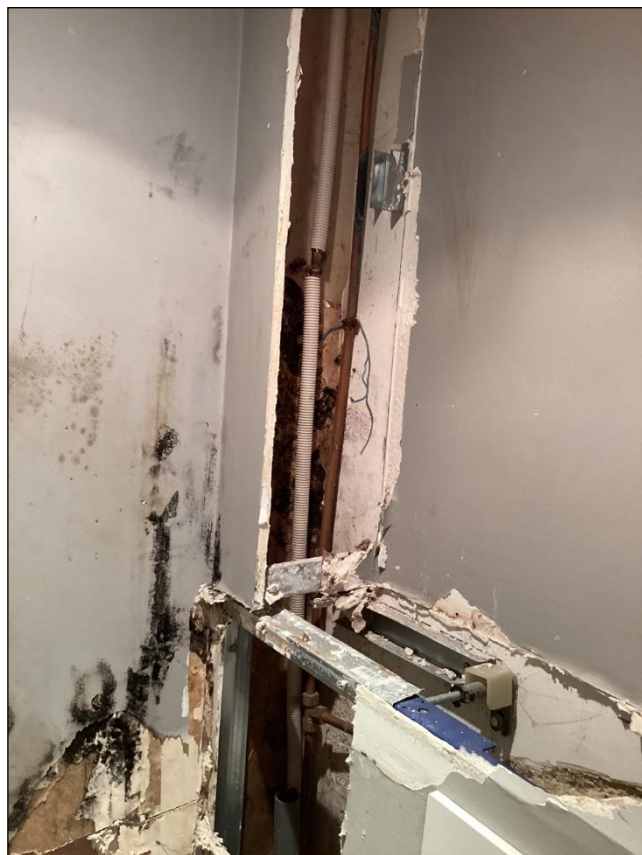
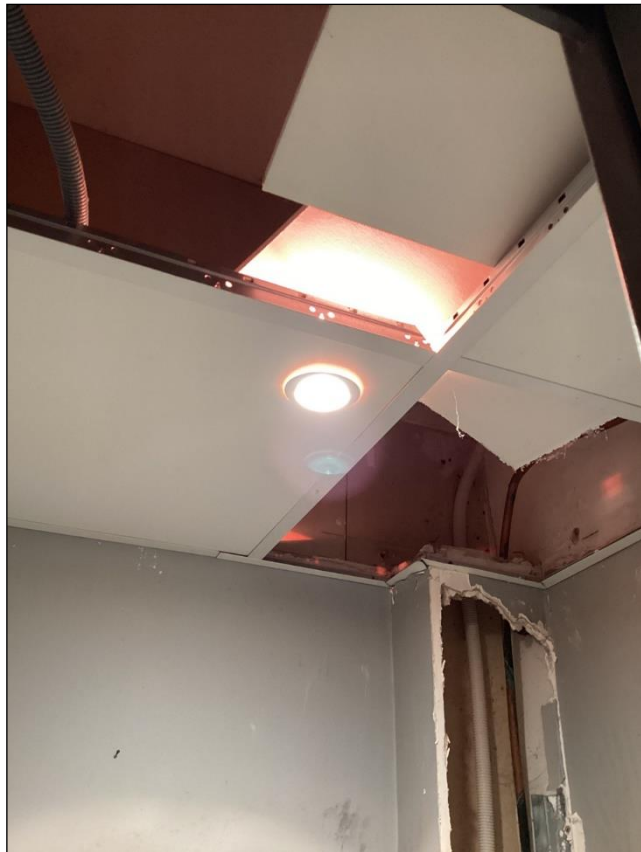
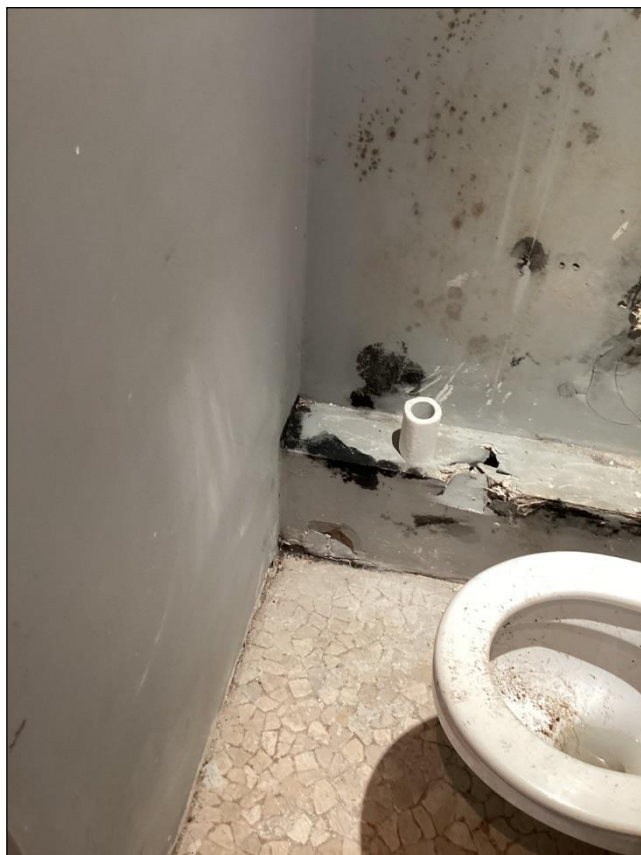
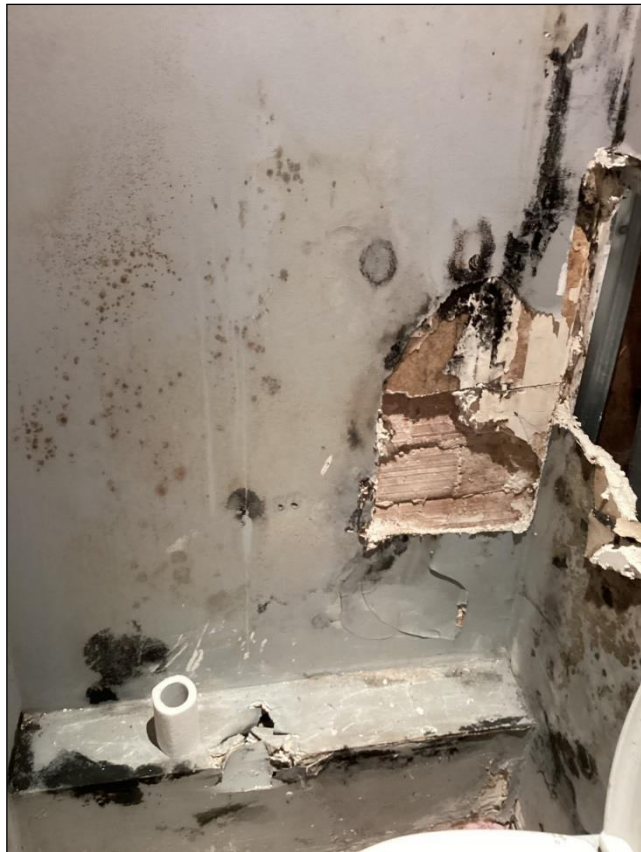
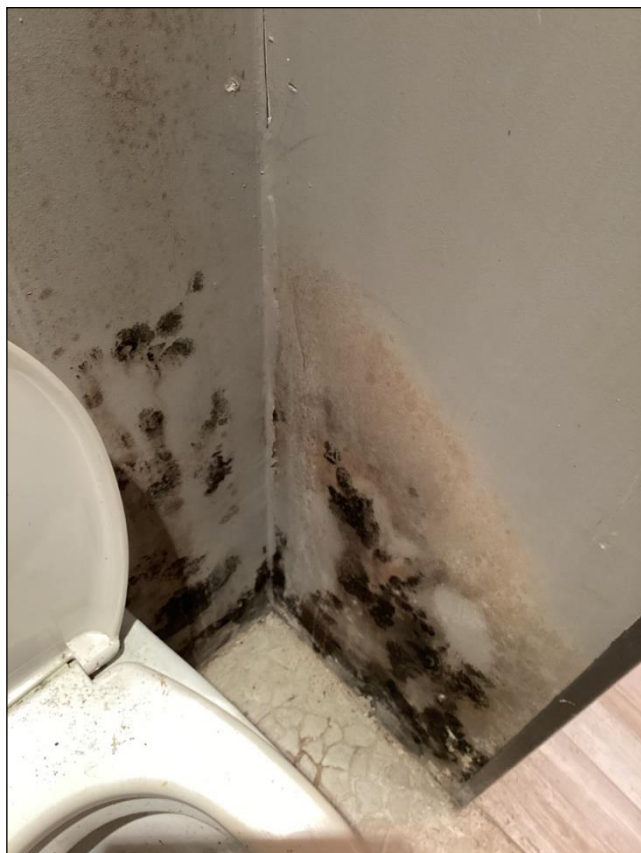
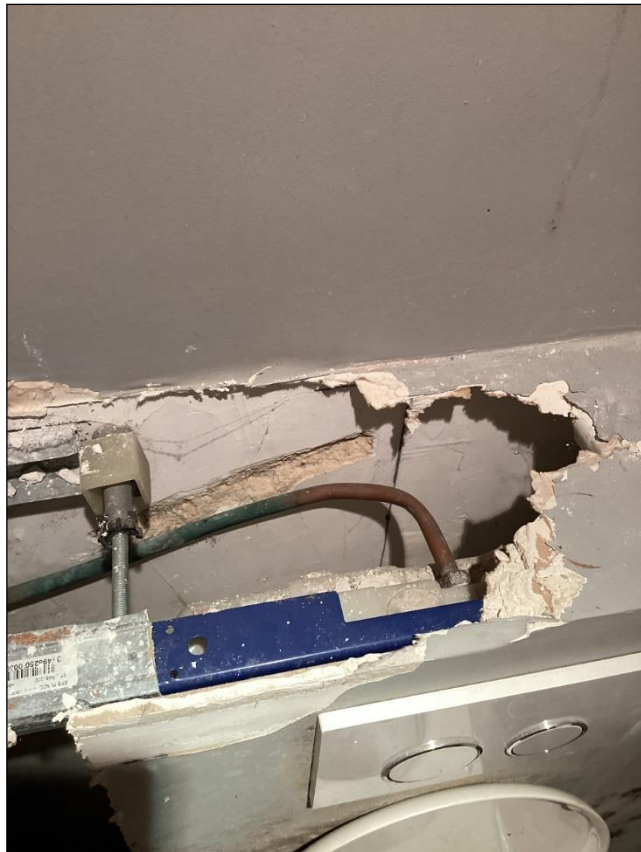
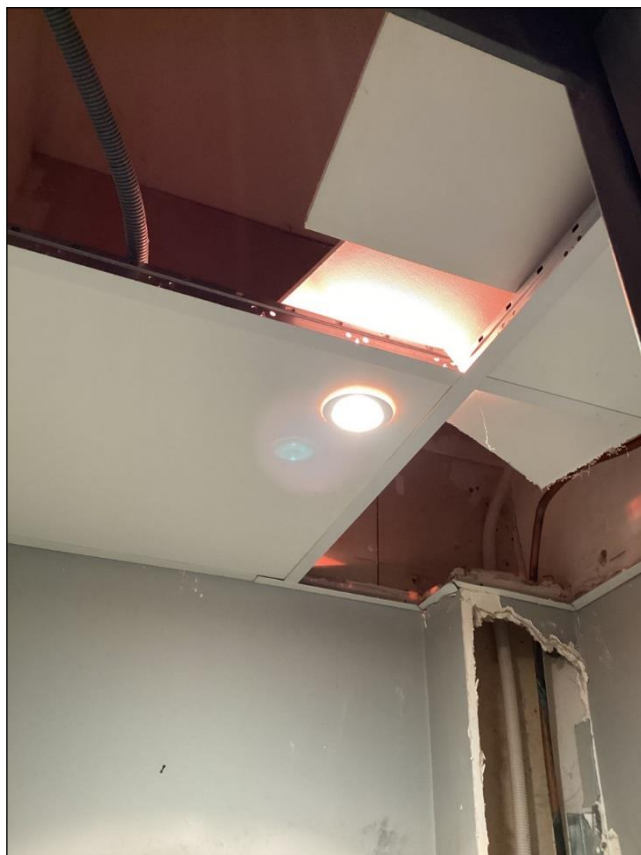
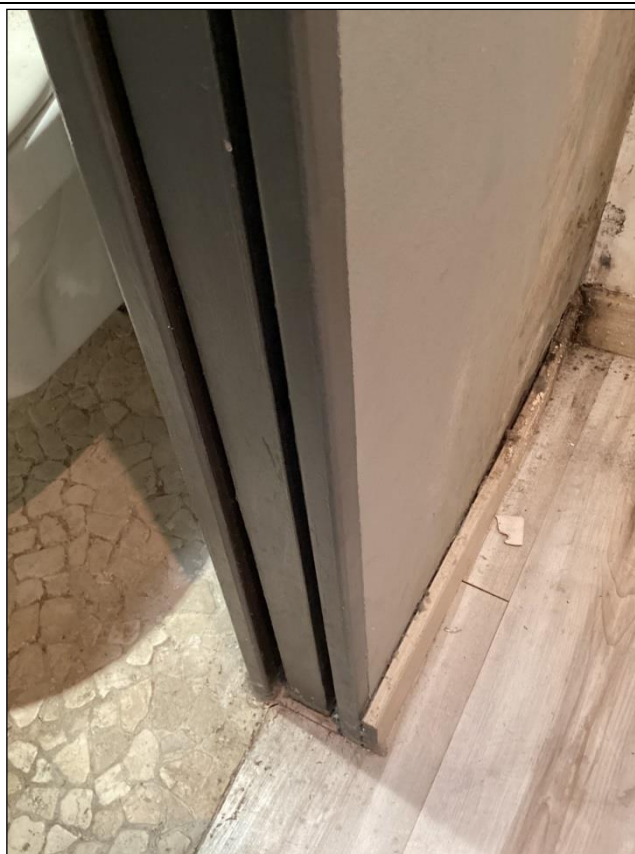
IV – WATER-CLOSET INDEPENDANT :

J'accède au water-closet indépendant, par une porte à galandage, laquelle ne mouvemente pas correctement.

Présence d'un écartement des cloisons d'encastrement de la porte à galandage en partie basse ; défaut de linéarité. A la base des cloisons, le bois a gonflé et a manifestement pris l'humidité.

La façade de porte est affectée par des taches d'humidité.

L'état d'ensemble du water-closet est en piètre état et presque entièrement sinistré.

Présence d'un coffrage à l'arrière des toilettes, constitué de placoplâtre, lequel est éventré.

Présence d'une zone murale décroûtée avec matériaux brique apparente.

L'enduit mural de peinture est affecté de taches brunâtres et noirâtres, l'ensemble est presque entièrement sinistré par un dégât des eaux.

En plafond, présence d'un faux plafond constitué de dalles sur armature métallique. Deux dalles sont déposées.

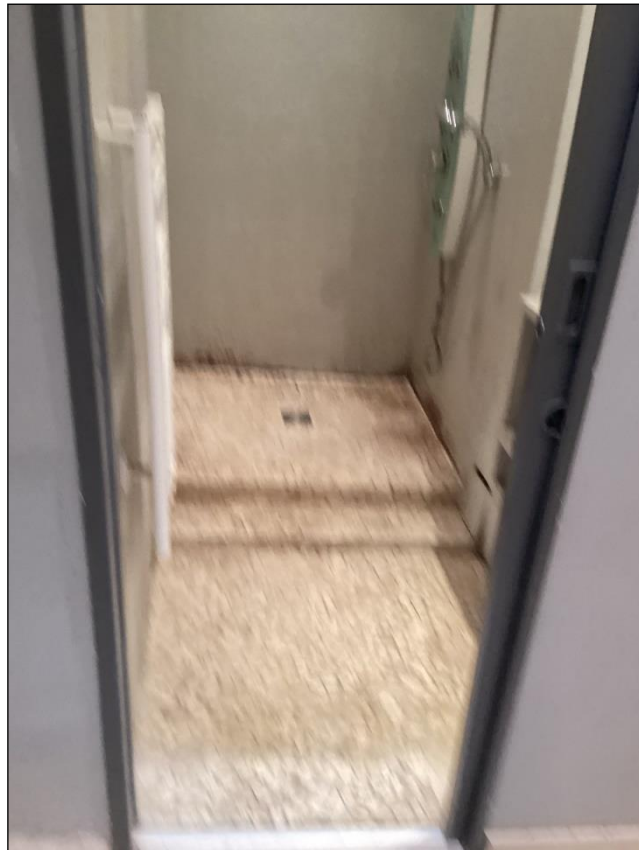
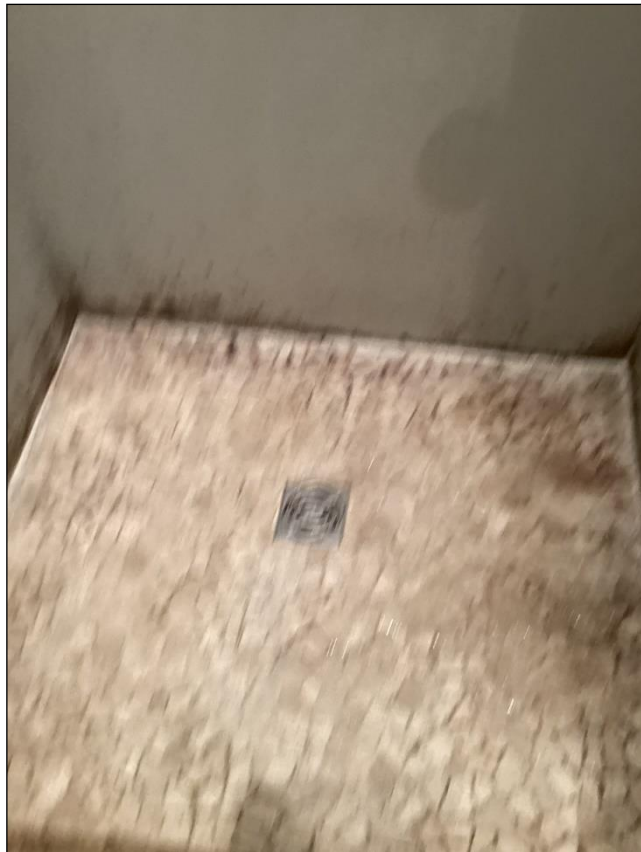
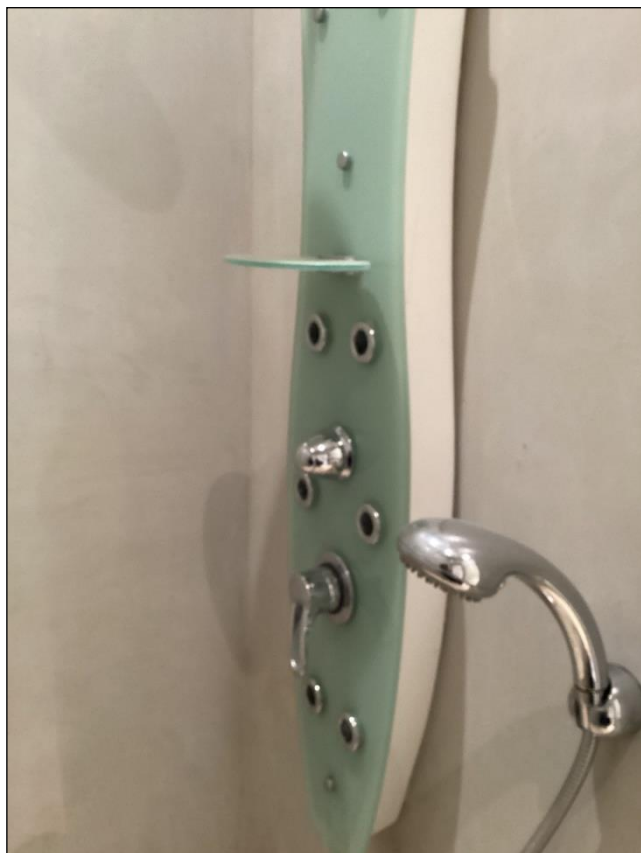
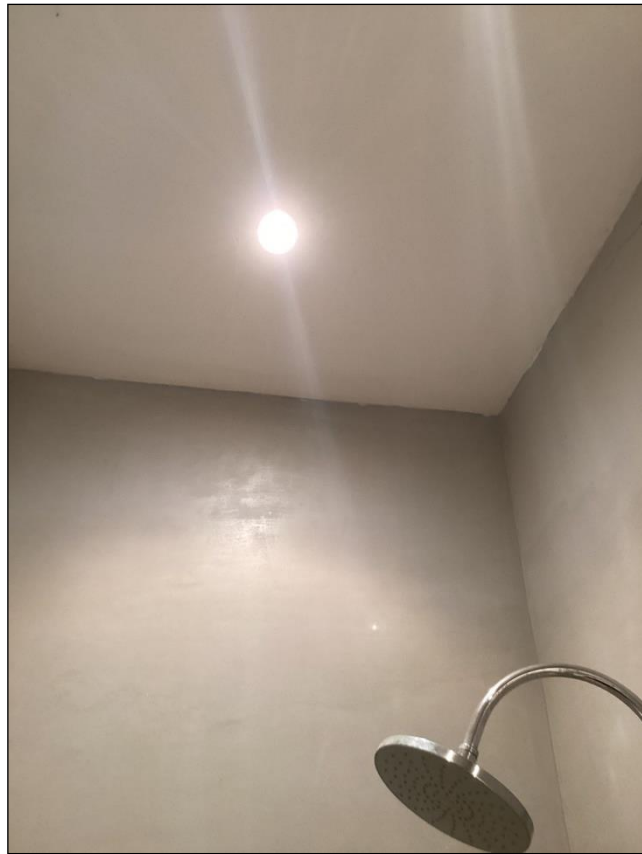
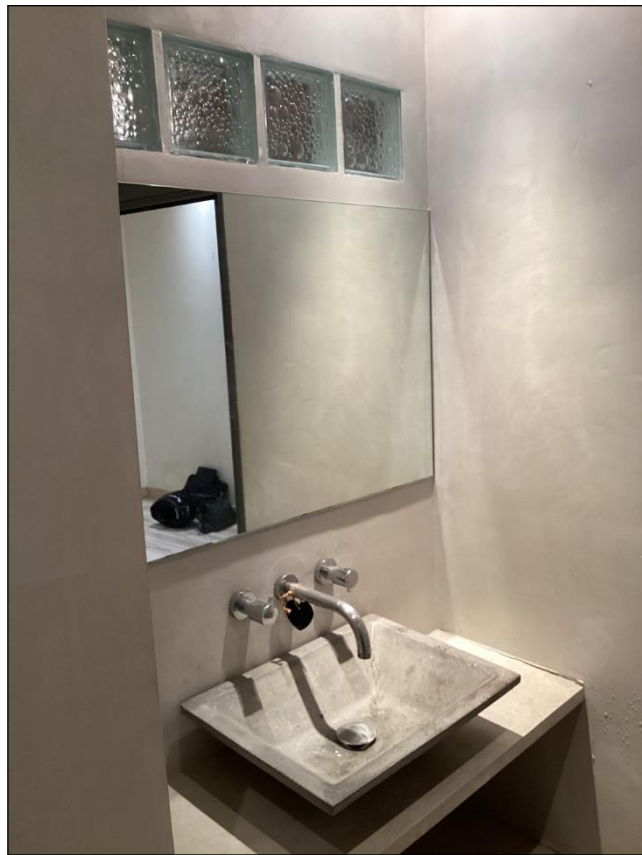
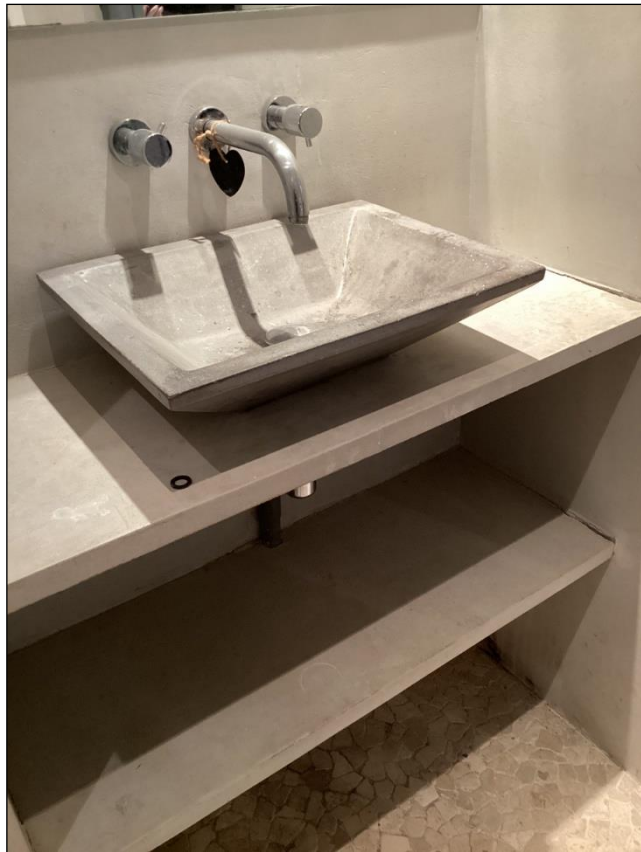
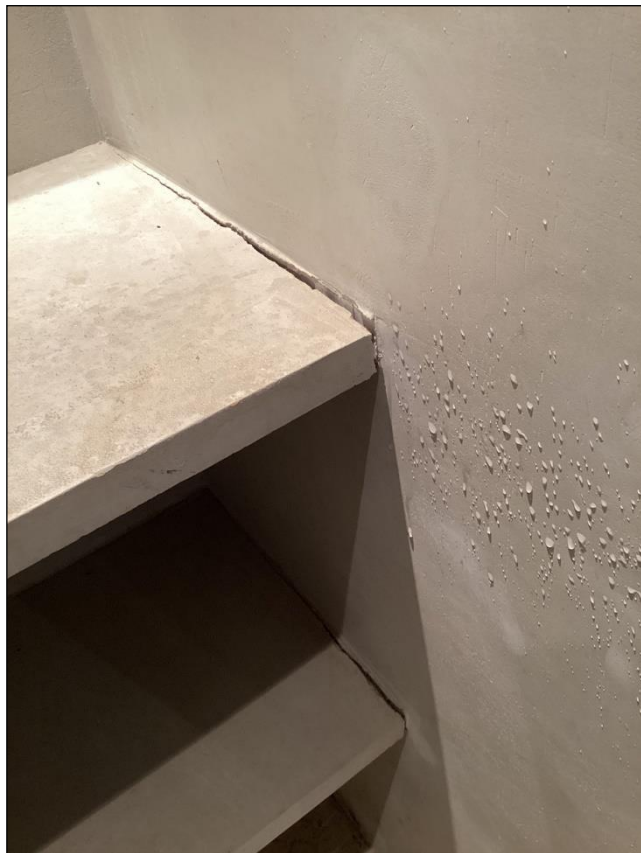
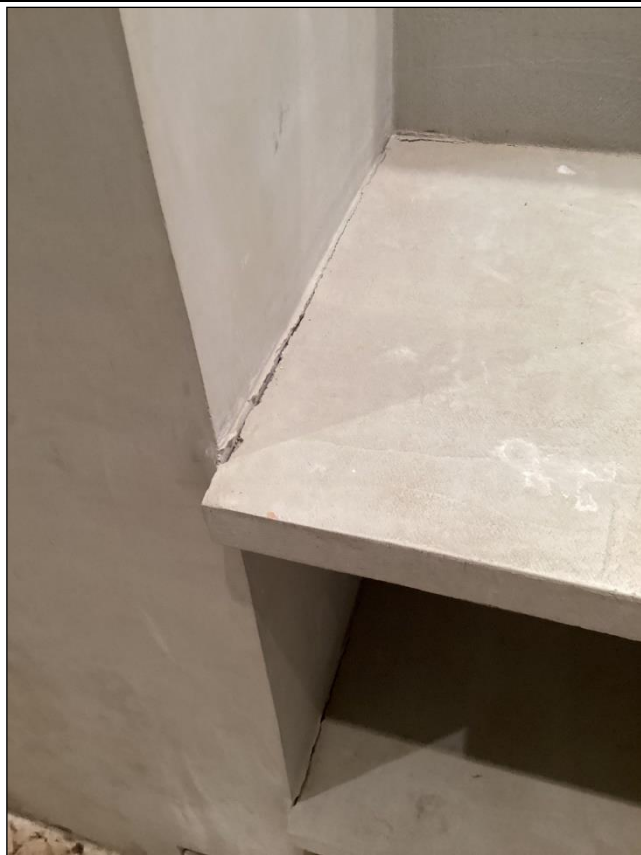
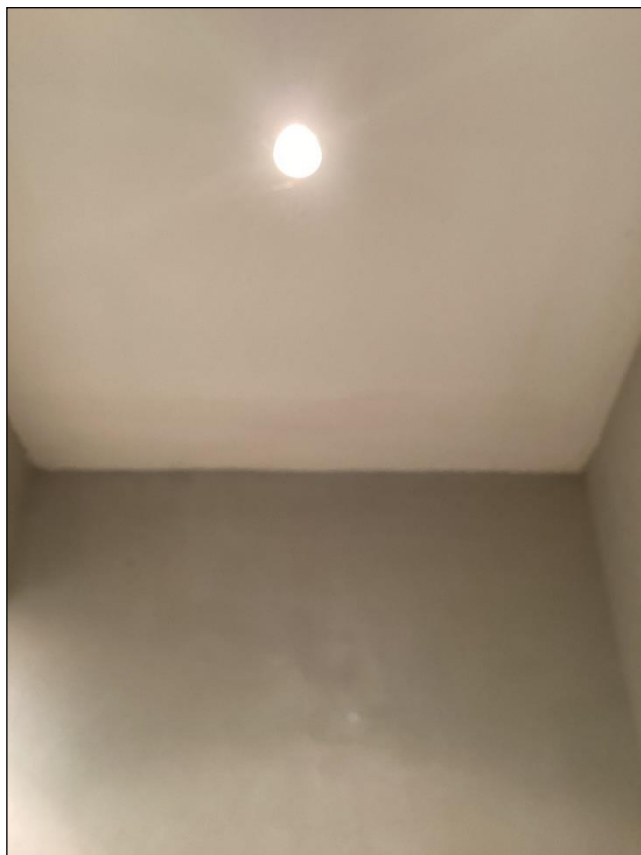
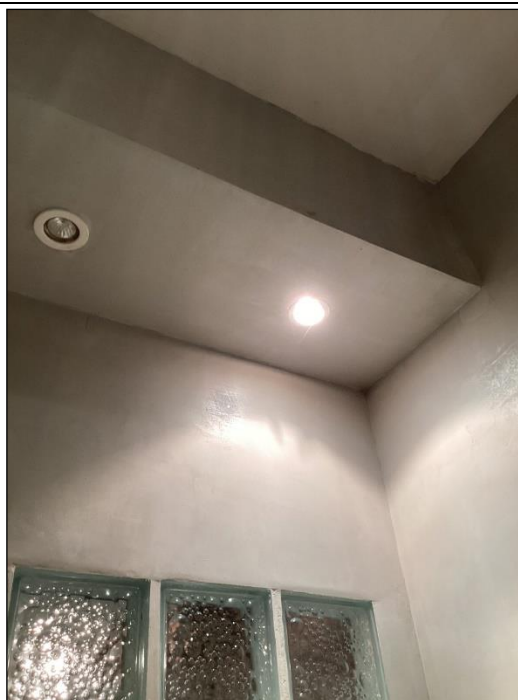
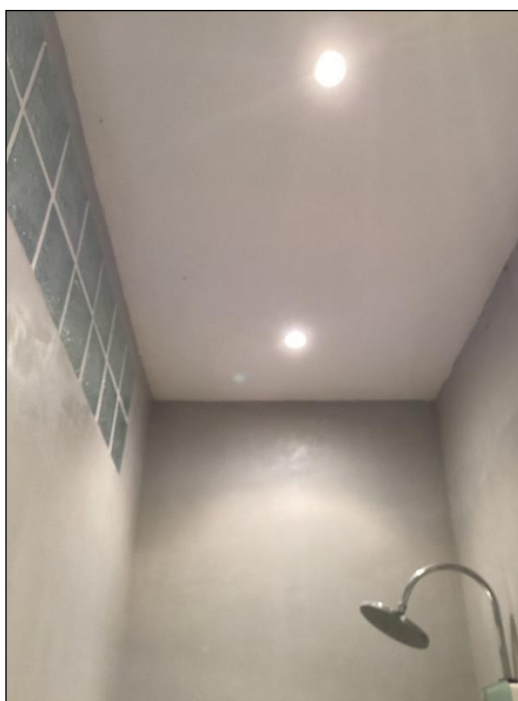
V - SALLE DE BAIN :

J'accède à la salle de bain par une porte à galandage, laquelle présente une résistance à l'ouverture.

Au sol, présence de fragments de pierres naturelles liaisonnées, ensemble taché et piqué d'humidité.

Présence également de moisissures.

- Douche : parois murales internes affectées d'une prolifération de moisissures en partie basse. Robinetterie complète. Douchette, flexible, douche parasol et jets multidirectionnels. L'eau arrive et s'écoule normalement.
- Vasque lavabo en pierre posée sur tablette. Deux robinets. Celui de gauche ne fonctionne pas et celui de droite présente un petit défaut de la tête de robinet, laquelle semble mal vissée.
- Présence d'un sèche-serviette.

Présence de deux tablettes en bois sous lavabo. Phénomène d'affaissement et de désolidarisation de la tablette des deux côtés avec le mur.

Présence d'une trappe technique déposée au droit de la douche.

Présence d'une auréole en limite de la cloison séparative avec le séjour.
