SDC PALAIS JACQUELINE

Constat de Commissaire de Justice

Le mardi 1 juillet 2025

APPARTEMENT N° LOT 13

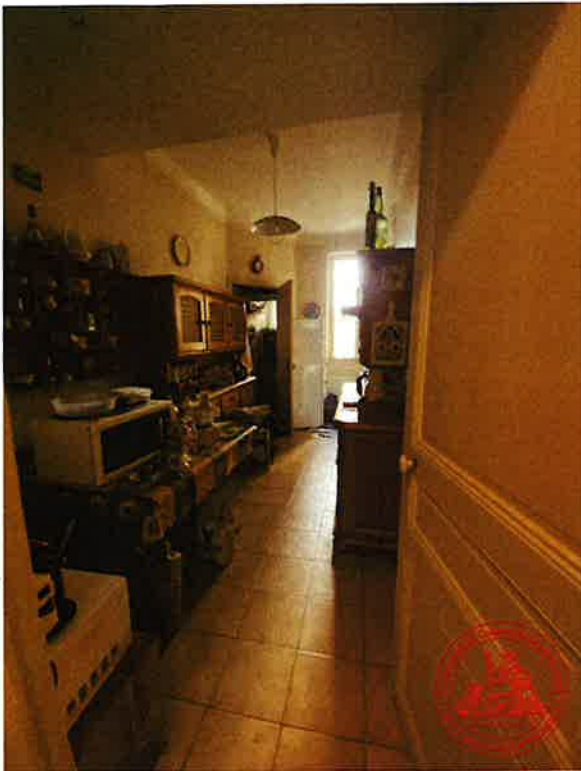
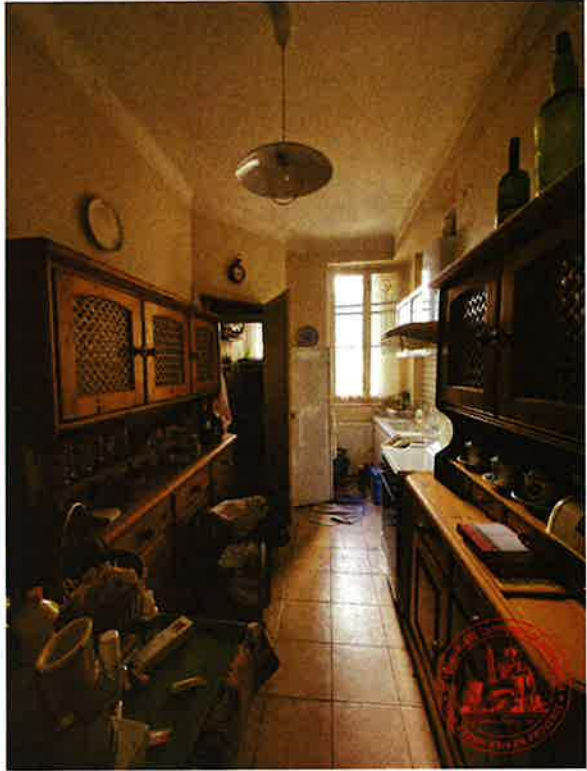
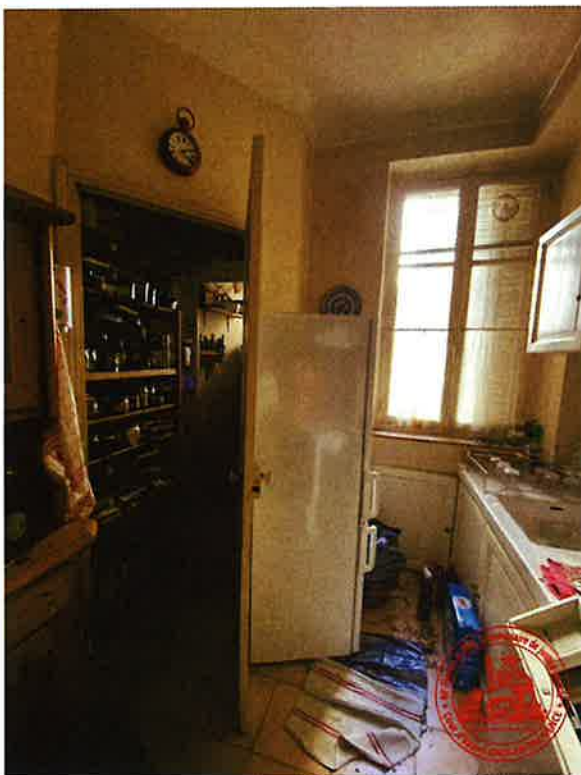
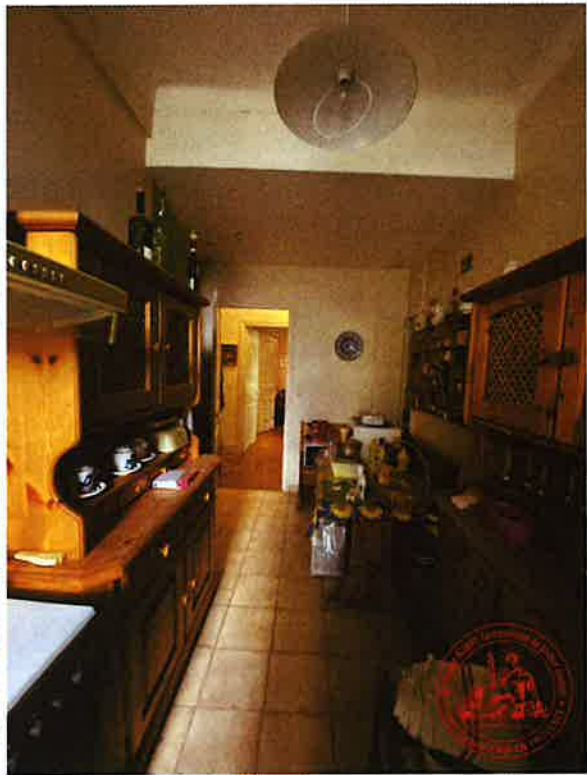
Le sol est constitué de carreaux de carrelage de couleur rouge, état usagé.

Les murs sont recouverts de peinture de blanche, état usagé.

L'ensemble de l'espace est sale et usagé.

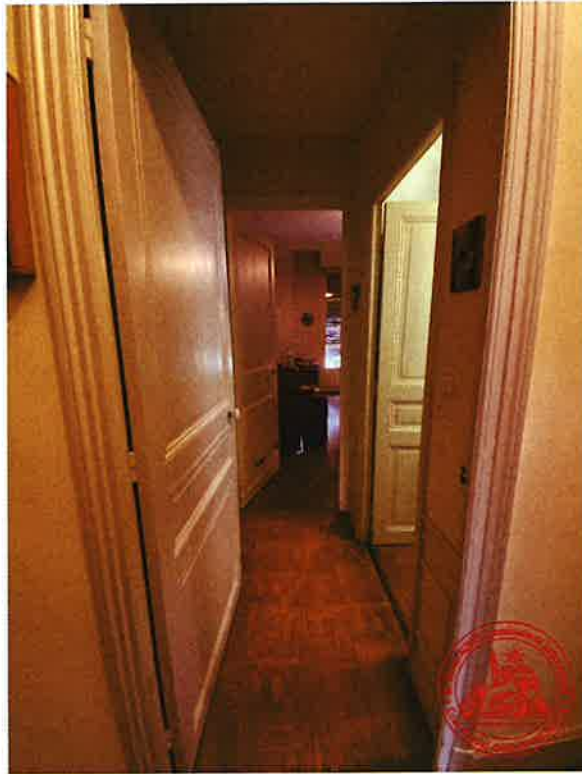
VESTIBULE

Le sol est recouvert de linoléum, imitation parquet, état usagé, celui-ci est gonflé par endroits.

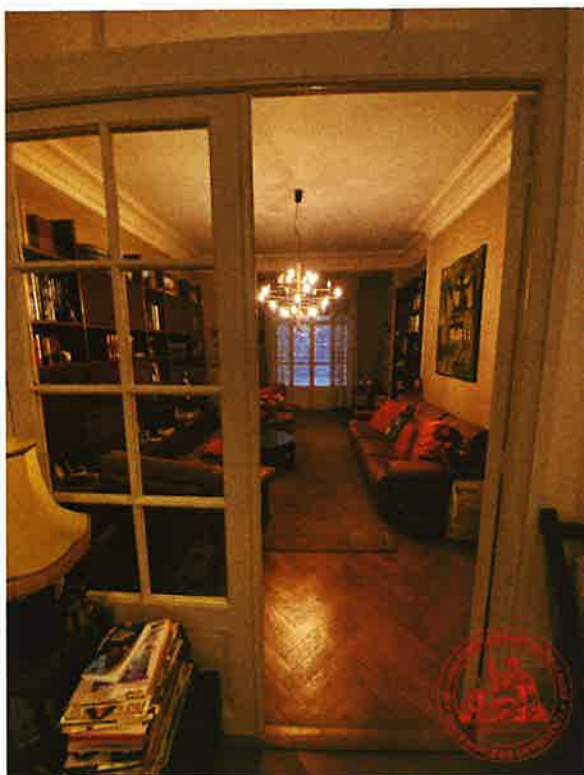
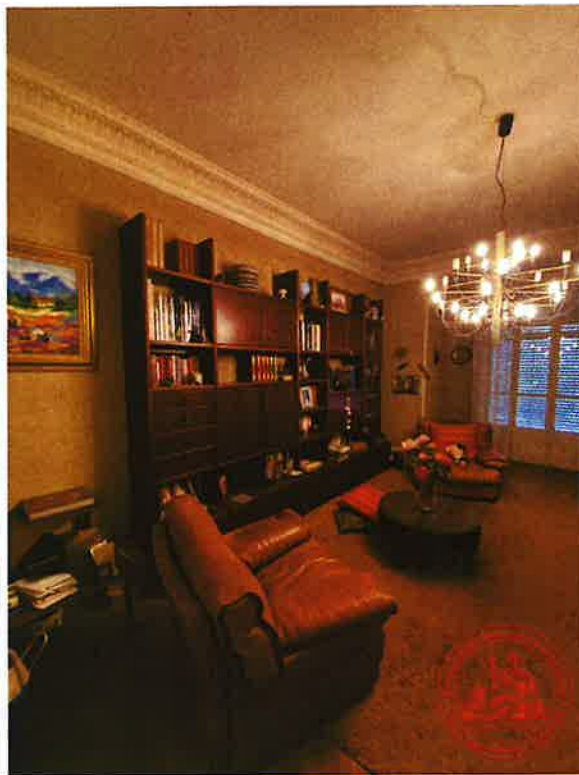
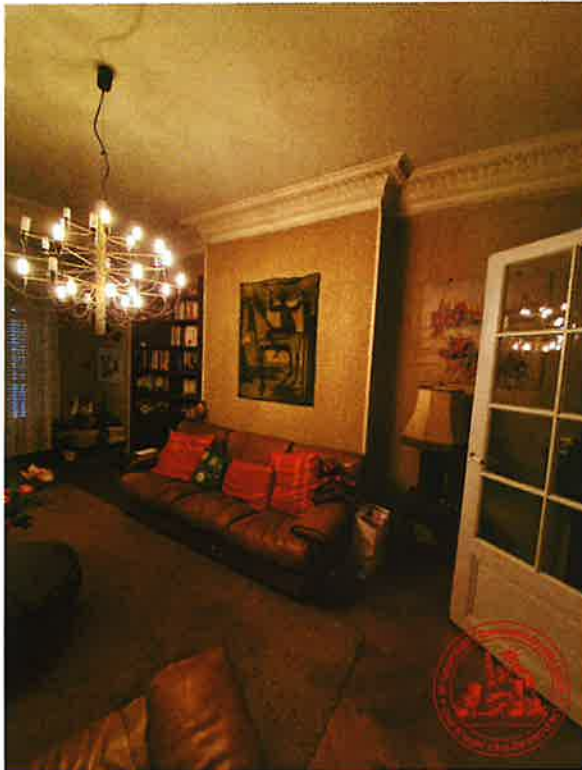
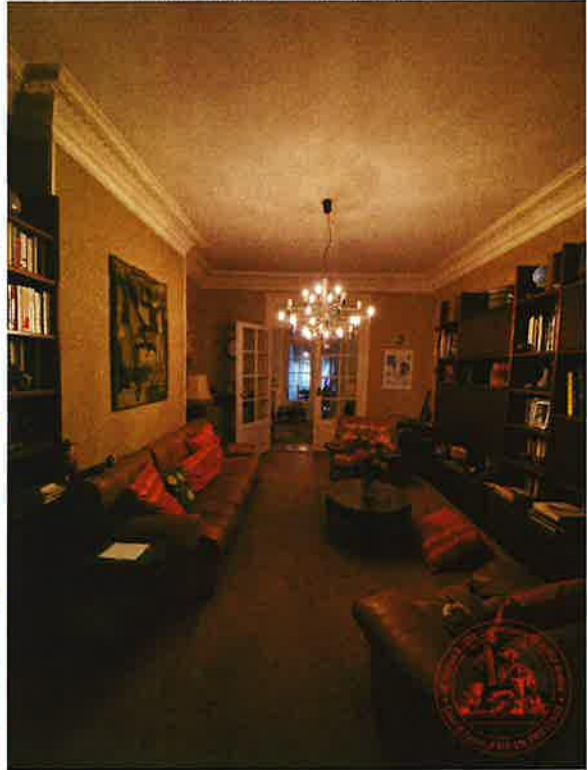
SEJOUR

On y accède par une double porte en bois, vitrage en partie centrale, porte recouverte de peinture blanche, état usagé, peinture écaillée.

Le sol est constitué d'un parquet massif, à l'état d'usage. Je constate la présence de nombreuses traces noires s'apparentant à de la moisissure au fond à gauche de l'espace.

Cette pièce est aérée par une porte fenêtre deux vantaux en bois recouvert de peinture blanche sale, absence d'entretien. La peinture est écaillée, abîmée par endroits. Volets manuels en bois à l'extérieur.

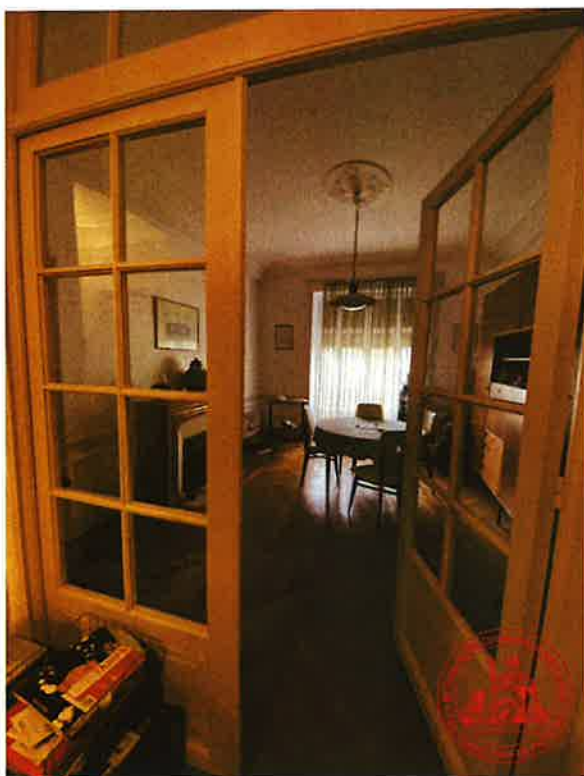
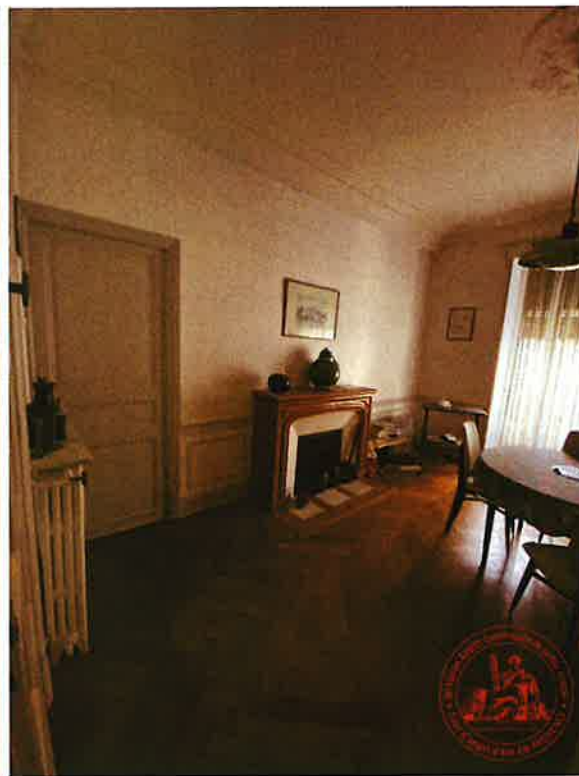
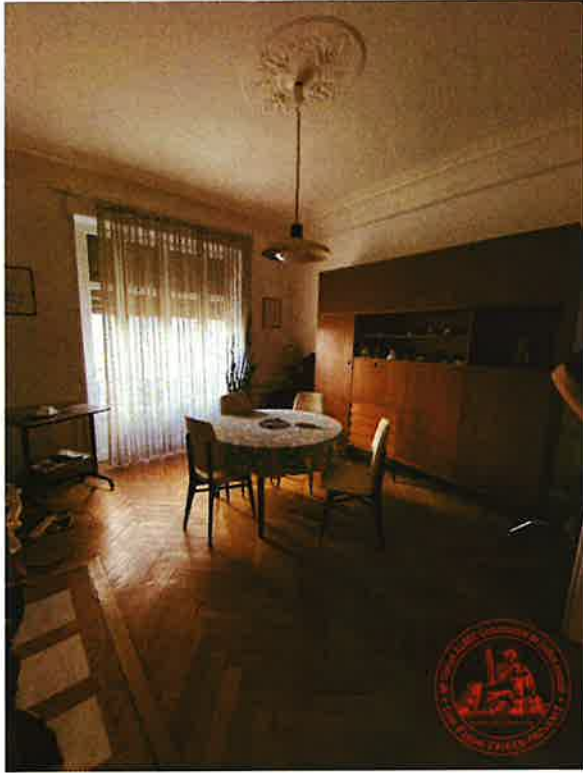
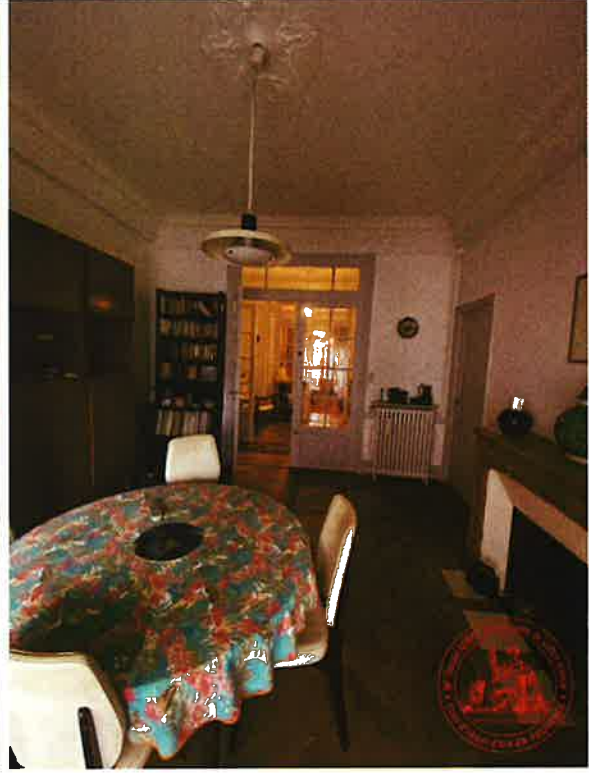
SALON ATTENANT A LA CUISINE

Le sol est constitué d'un parquet massif, en bon état général. Je relève de gros écart entre certaines lames de parquet.

Les murs sont recouverts de peinture de blanche, fissurée et écaillée à de nombreux endroits, état usagé.

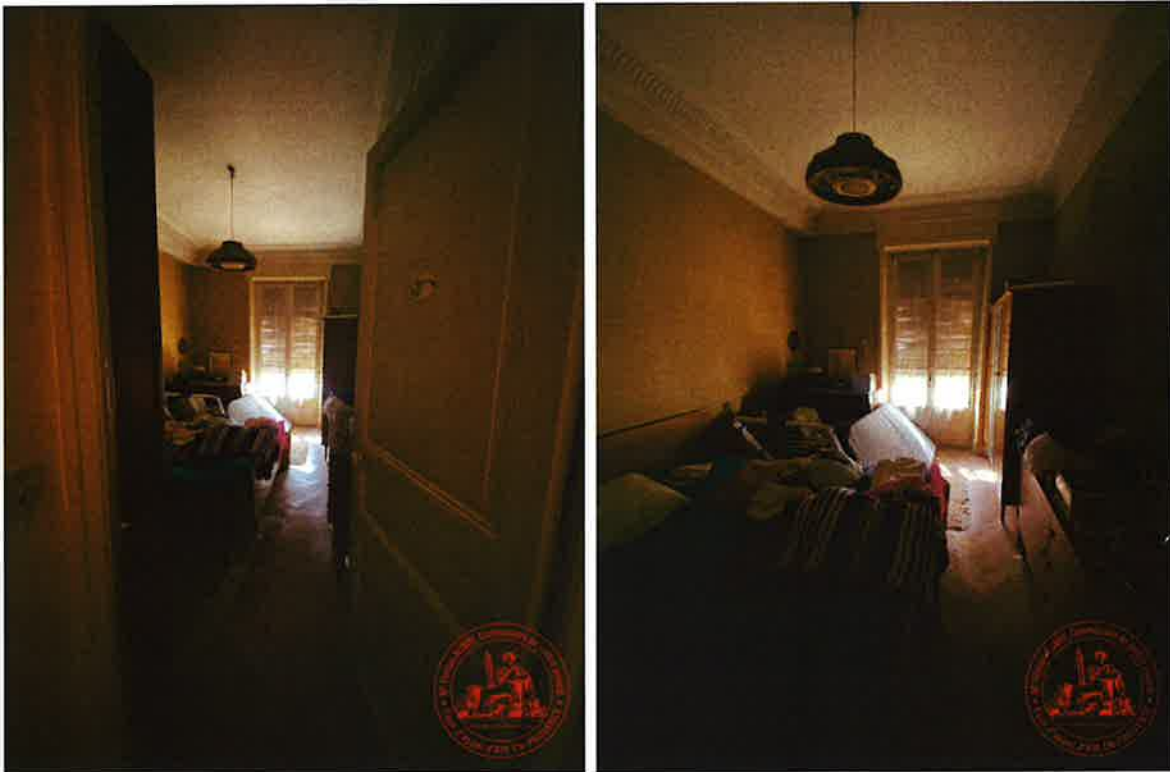
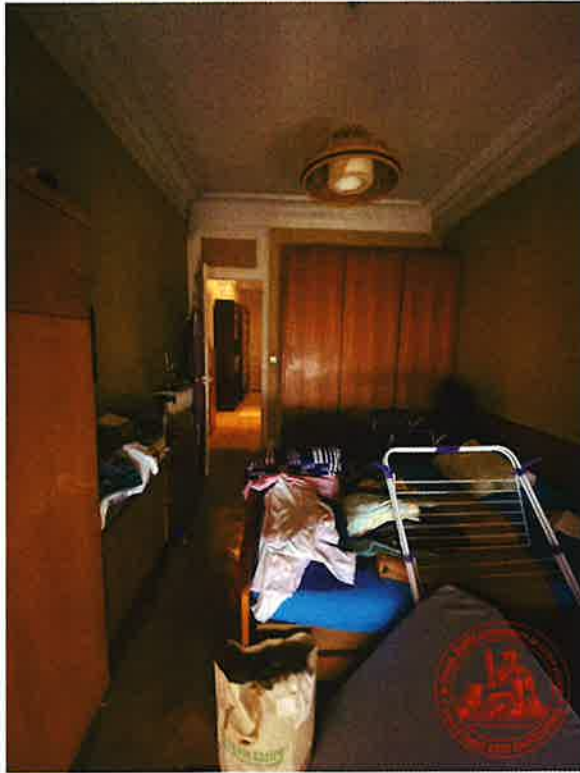
DEUXIEME CHAMBRE

La porte d'accès est en bois plein, recouverte de peinture blanche, écaillée, effritée, à l'état usagé.

Le sol est constitué d'un parquet massif, à l'état dégradé, présence de nombreuses traces et salissures, notamment des déjections d'oiseaux venant nicher dans cette pièce.

Le plafond est recouvert de peinture blanche, avec moulures, état usagé, peinture fissurée par endroits.

Cet espace est non entretenu, fortement usagé.

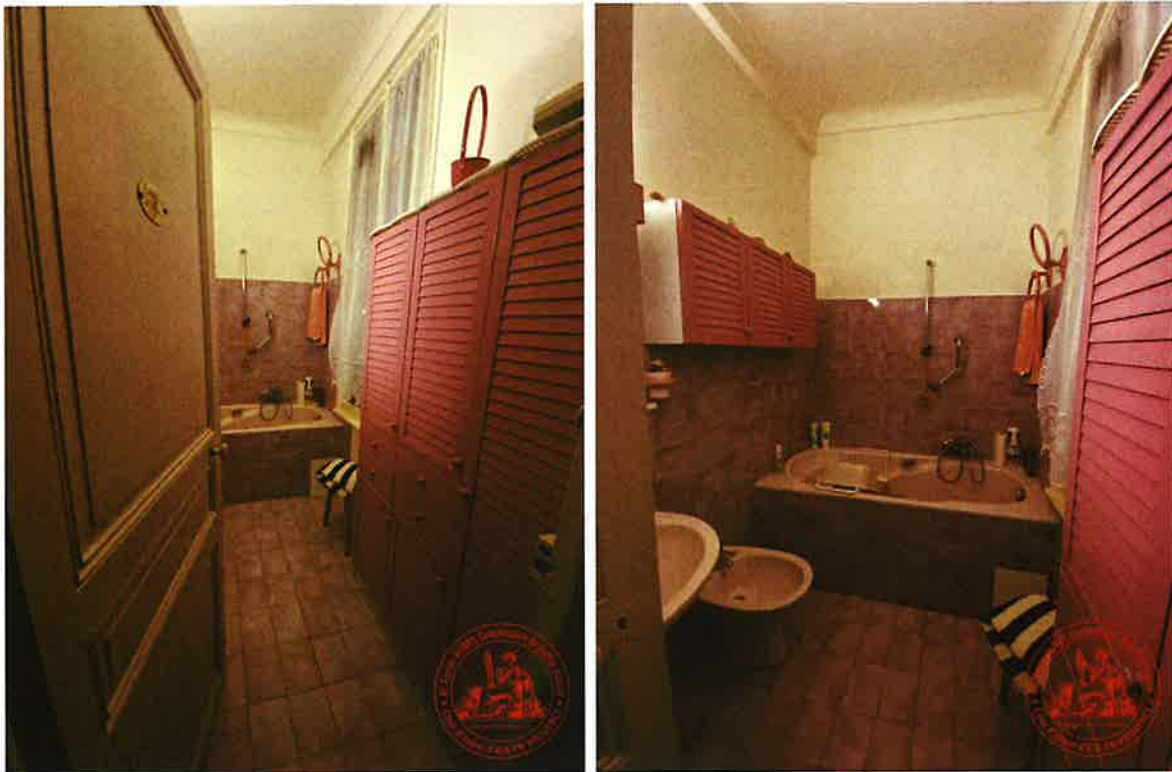
SALLE D'EAU

Cet espace n'est pas entretenu, état usagé.

Le sol est constitué de carreaux de faïence de couleur rose, état usagé. Présence de nombreuses traces de peinture écaillées au sol.

Le plafond est recouvert de peinture blanche, état dégradé, la peinture s'effrite et tombe au sol, notamment au niveau de l'angle de l'accès à gauche.

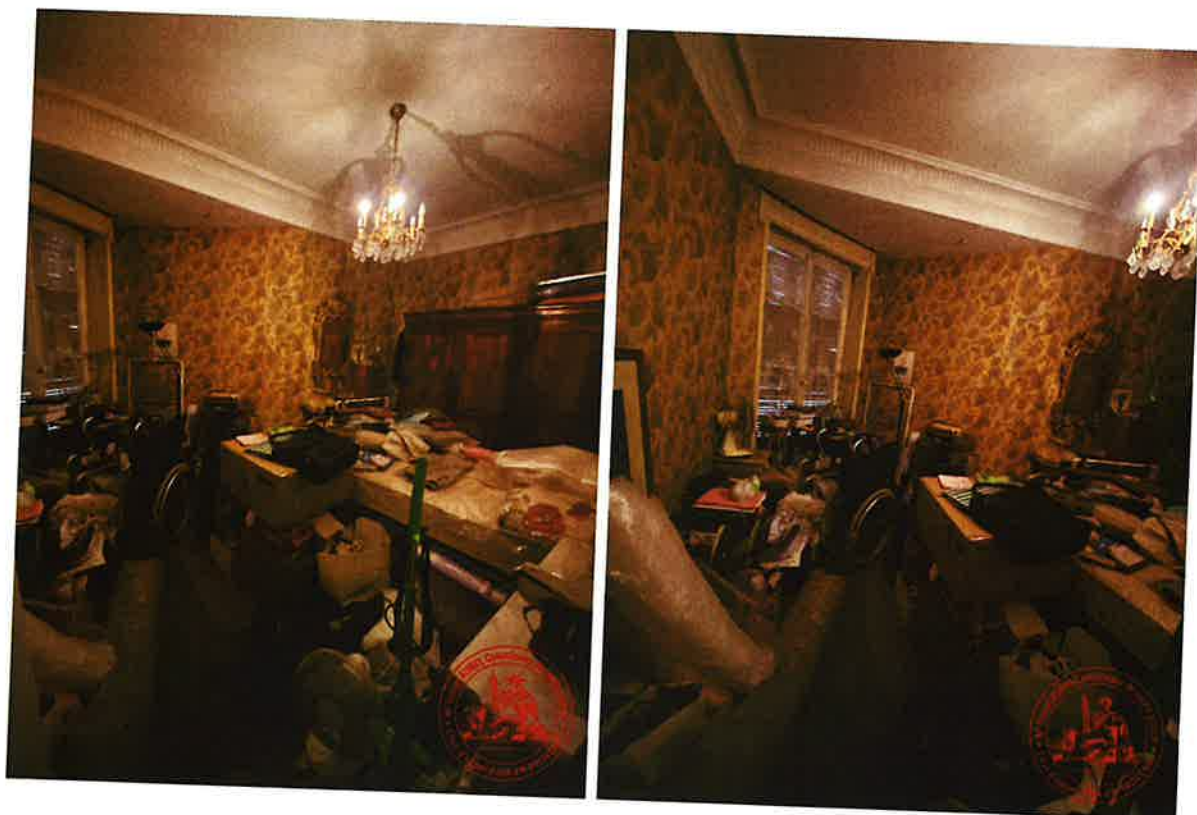
TROISIEME CHAMBRE

Les murs sont recouverts de papier peint avec motifs floraux, état usagé, certaines bandes de papier sont décollées.

Le plafond est recouvert de peinture blanche, laissant apparaître des traces de moisissure, peinture écaillée, état dégradé.
