# PROCES VERBAL DE CONSTAT

- **Lot n° 3 : au rez-de-chaussée, un appartement situé 10 boulevard du Parc Impérial 06000 NICE, appartement rez-de-chaussée gauche.**
- **Lot n° 22 : une cave dans le même immeuble.**

**Certifie m'être transporté ce jour, à 14 heures 30, 10 boulevard du Parc Impérial à 06000 NICE, appartement rez-de-chaussée gauche, où étant,**

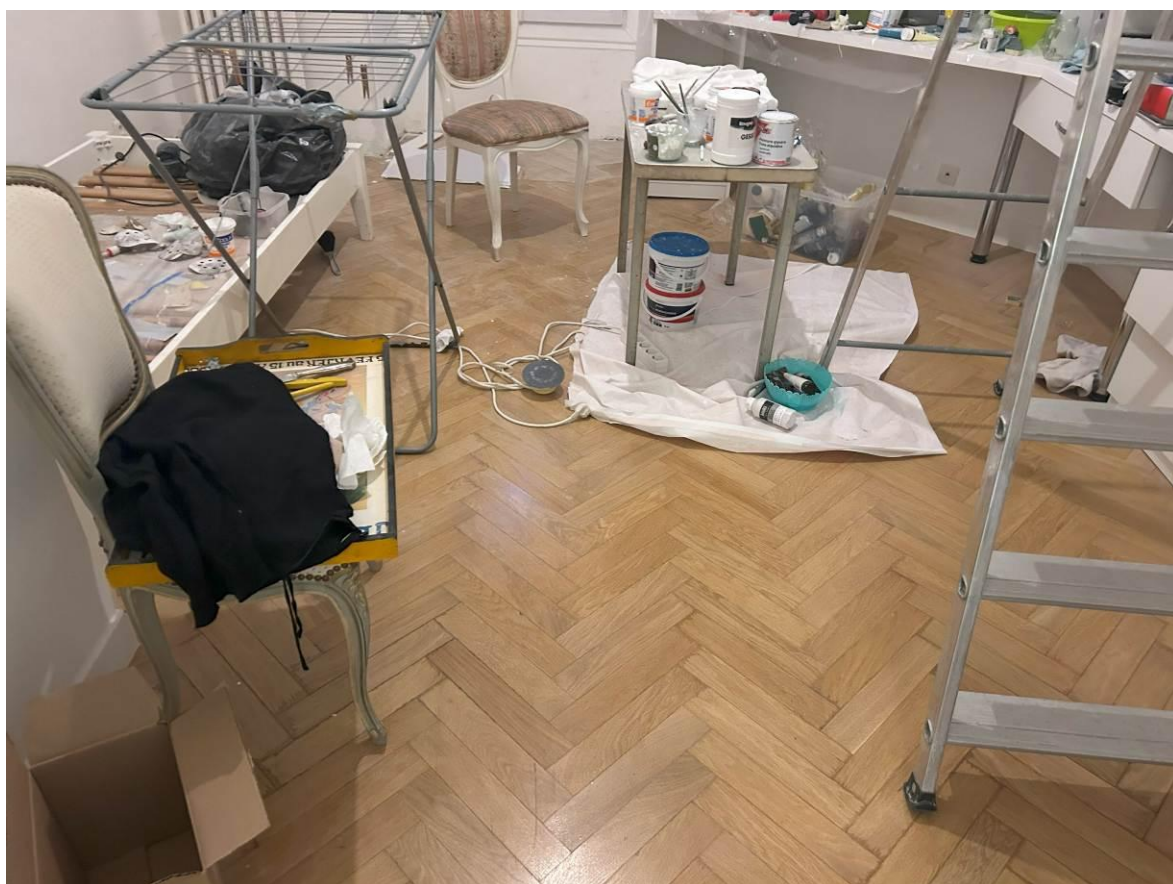
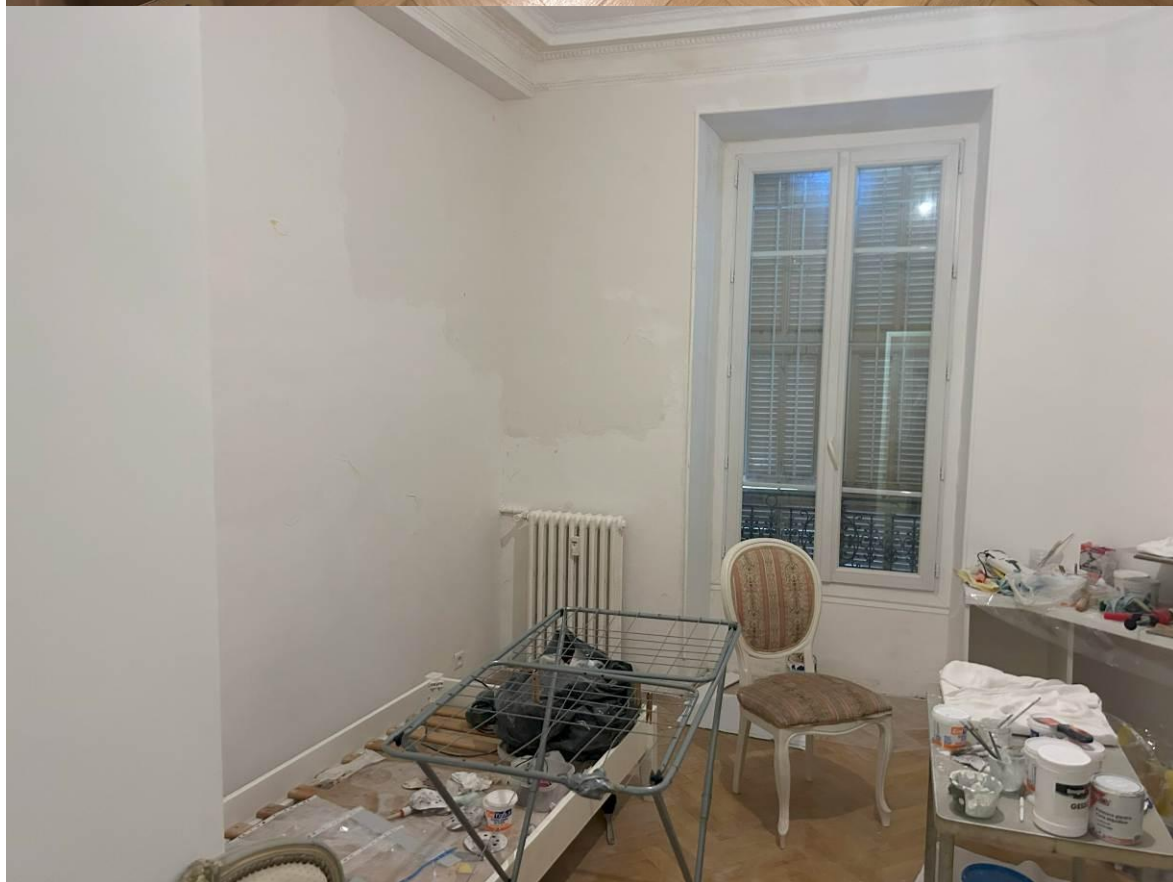
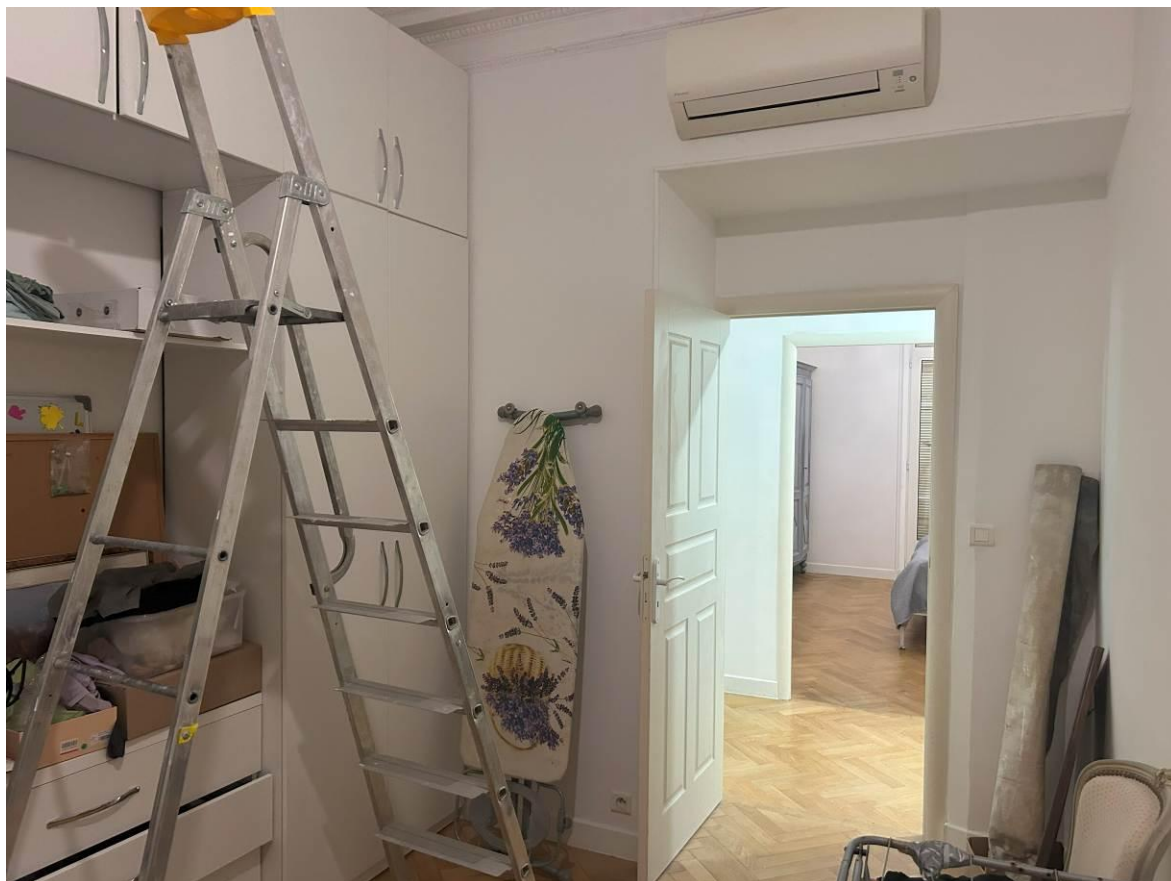
### **1<sup>ère</sup> chambre à droite**

Cette chambre a fait l'objet d'un dégât des eaux et est en cours de rénovation.

Les peintures murales sont en bon état à l'exception de l'angle Nord/Ouest en cours de rénovation.

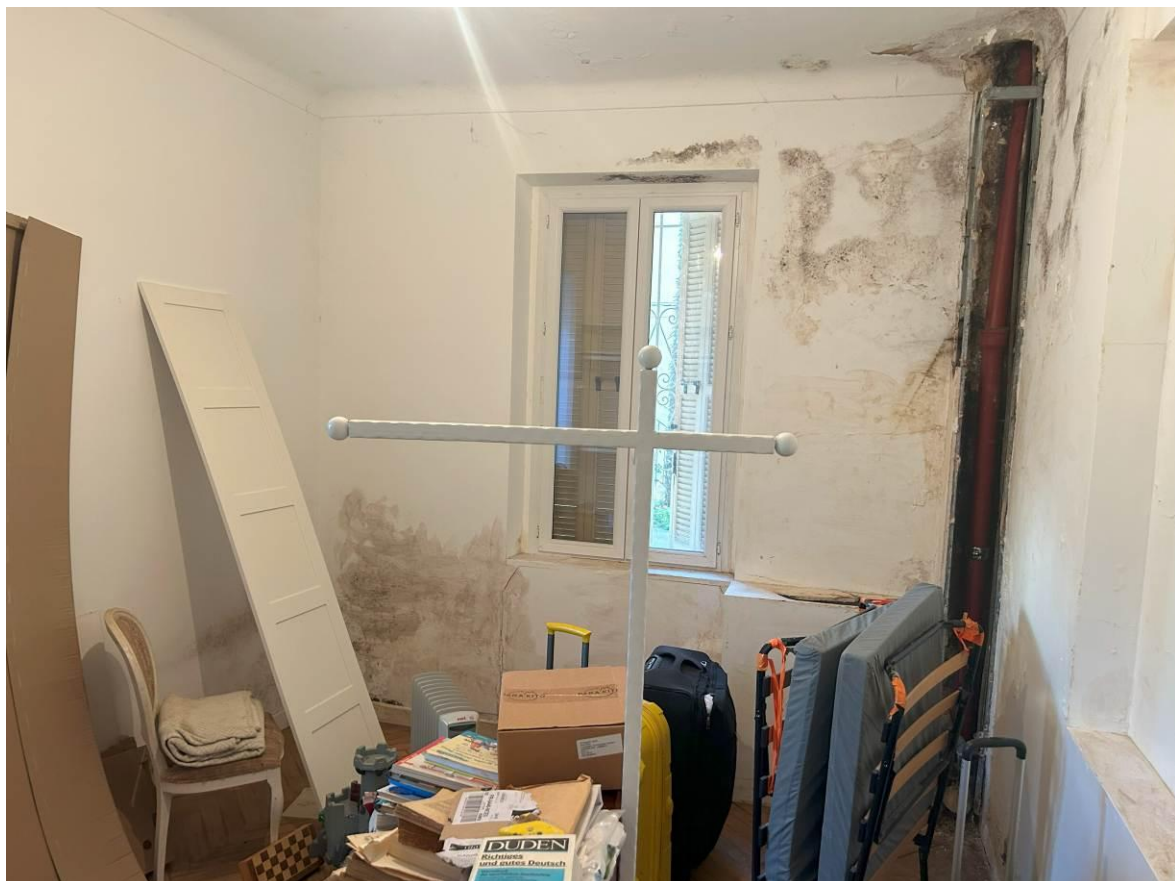
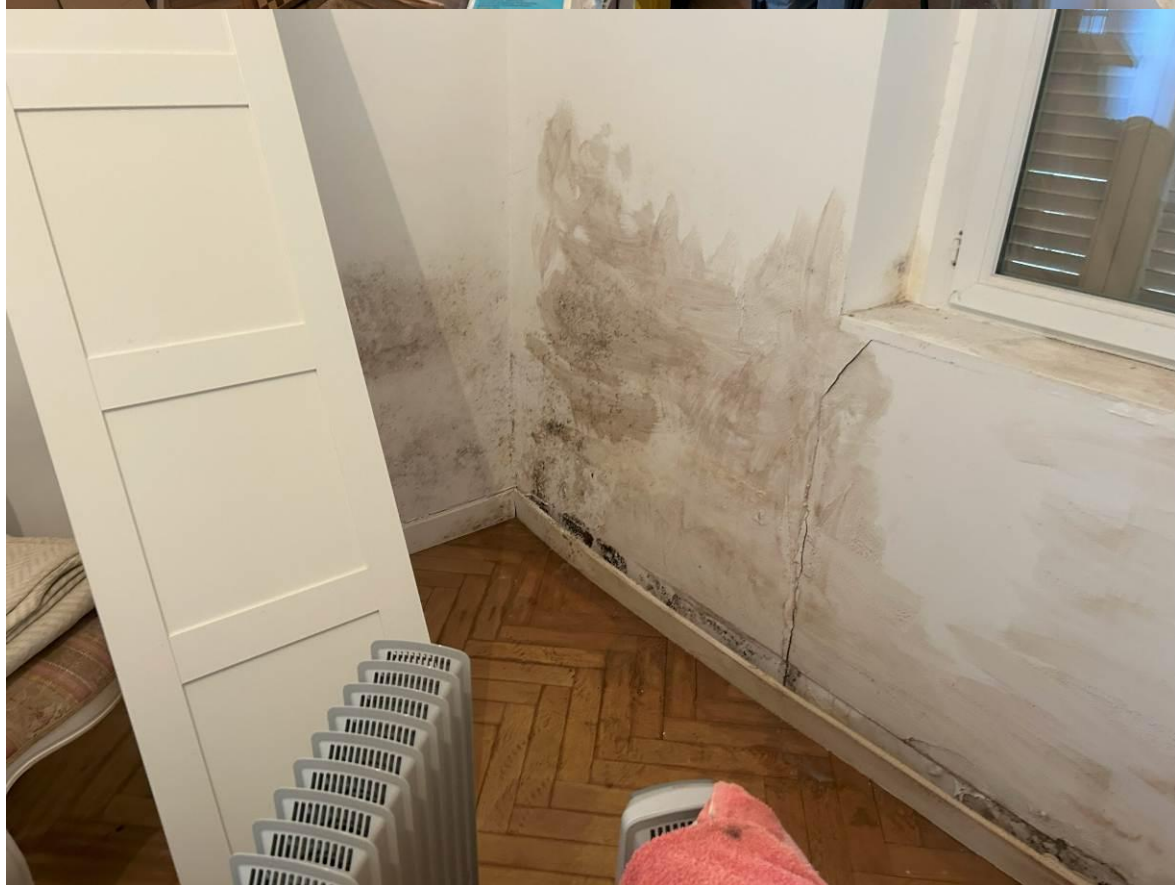
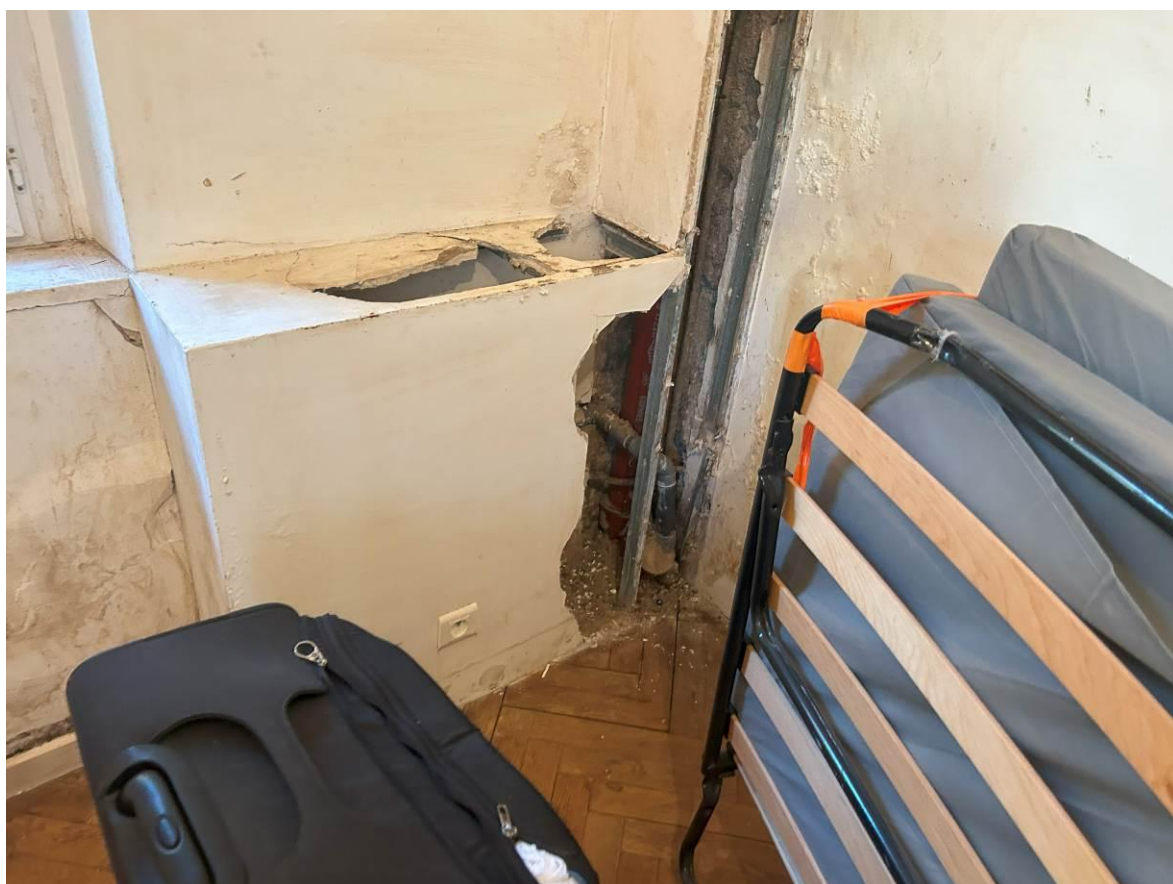
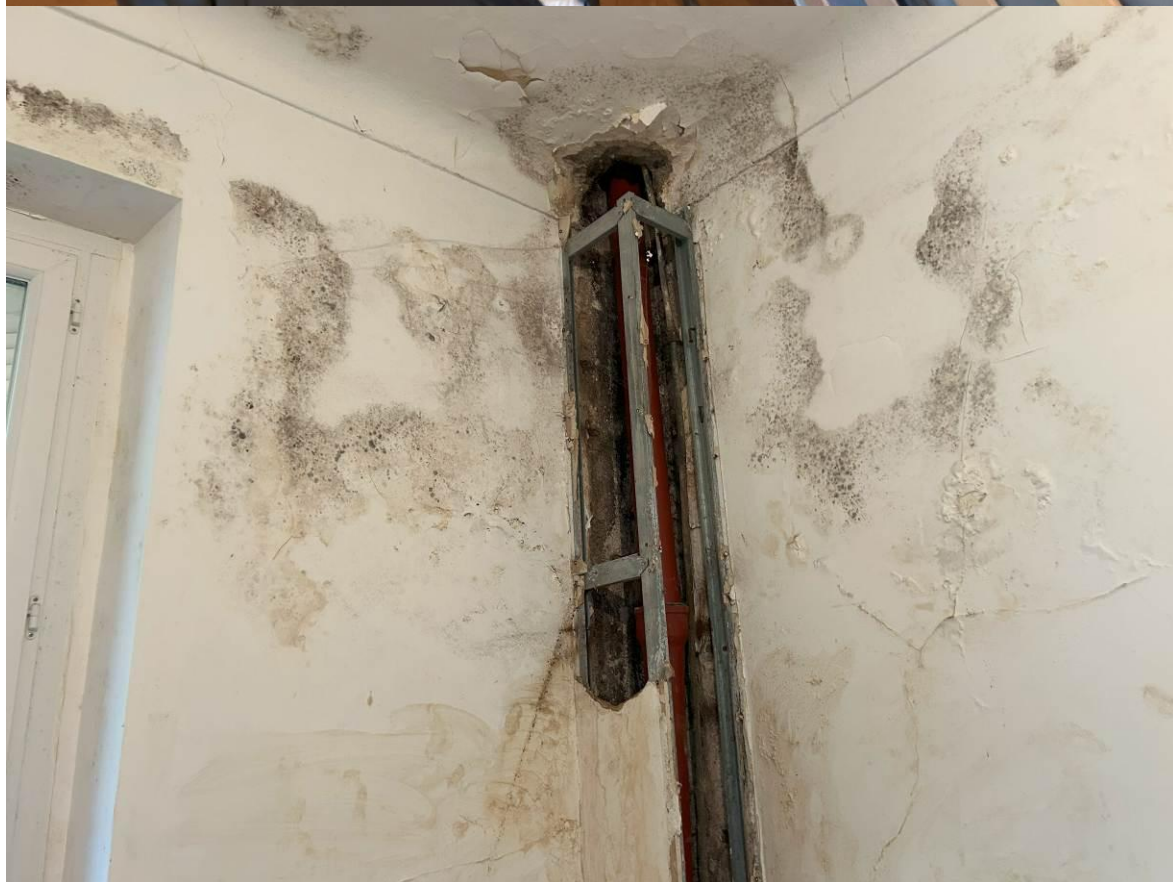
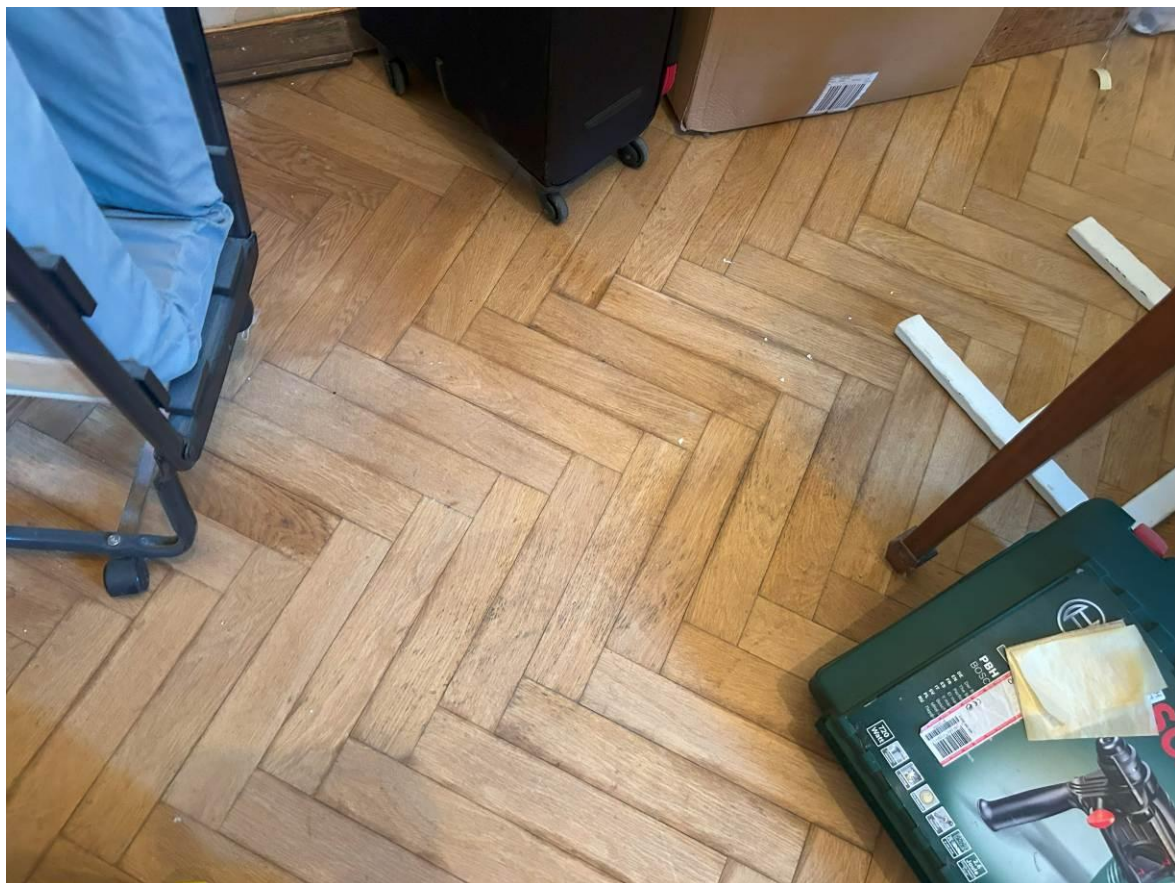
## **2<sup>e</sup> chambre**

Le sol est recouvert de parquet dans un état moyen.

Cette chambre a fait l'objet d'un très important dégât des eaux qui a entraîné la dégradation du parquet qui semble avoir été imbibé d'eau.

Les travaux de changement de la colonne d'évacuation des eaux usées ont été effectués par le Syndic. Pour autant, tout le reste de la chambre est sinistré et les travaux de remise en état n'ont pas été effectués.

Les murs sont recouverts de salissures et de moisissures ainsi que le plafond.

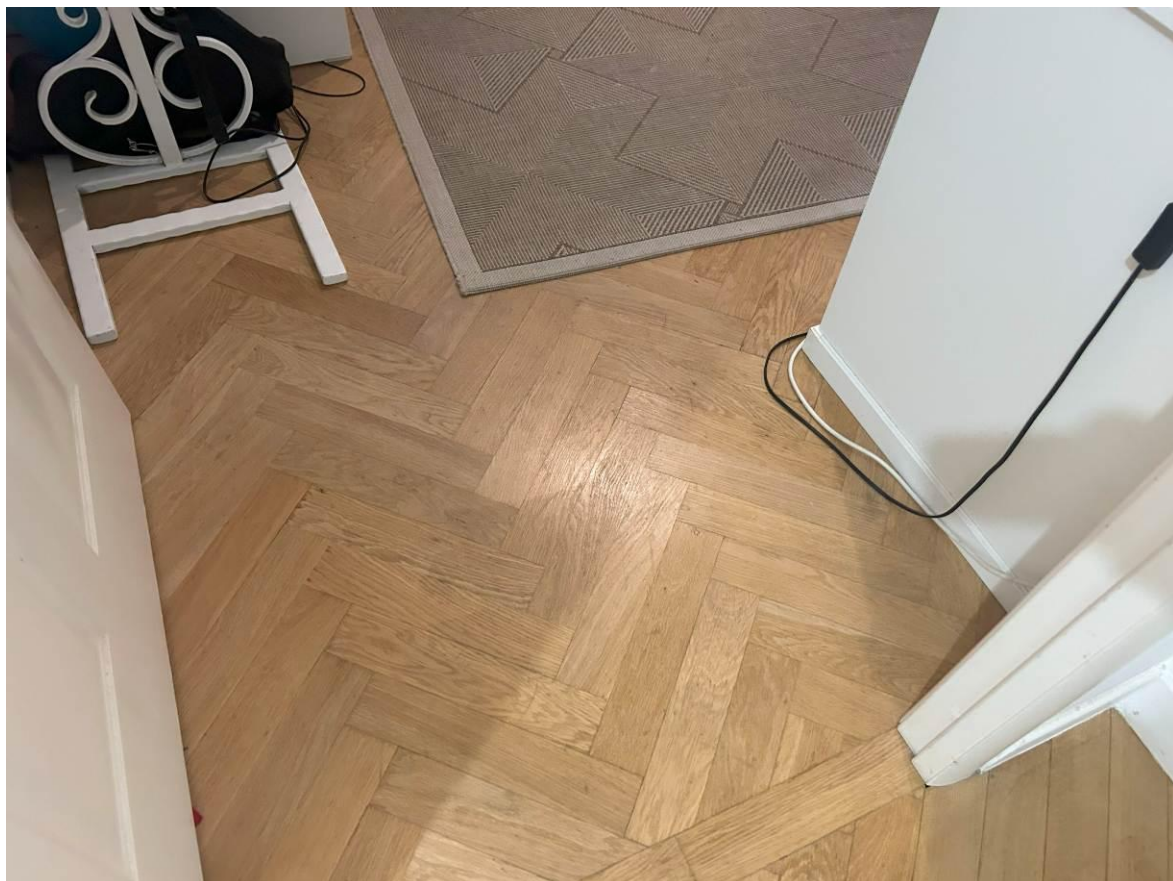
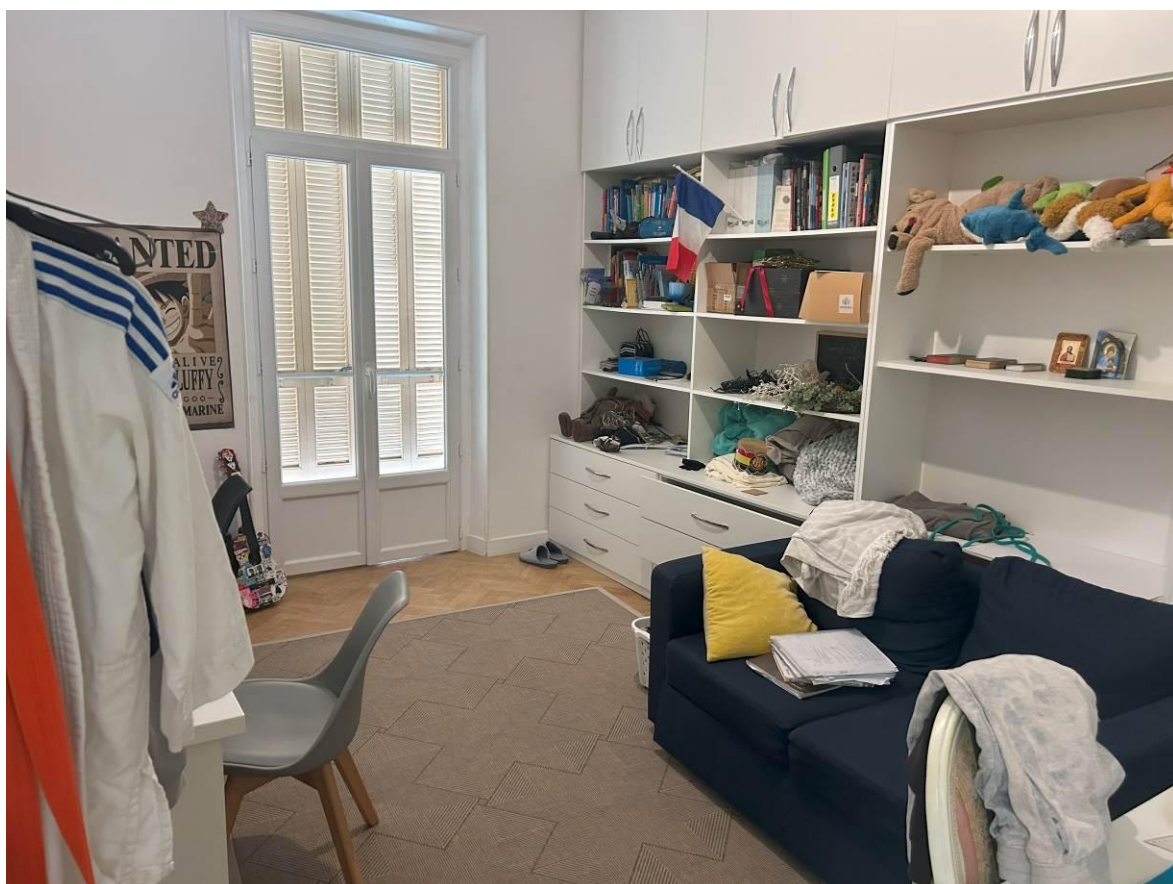
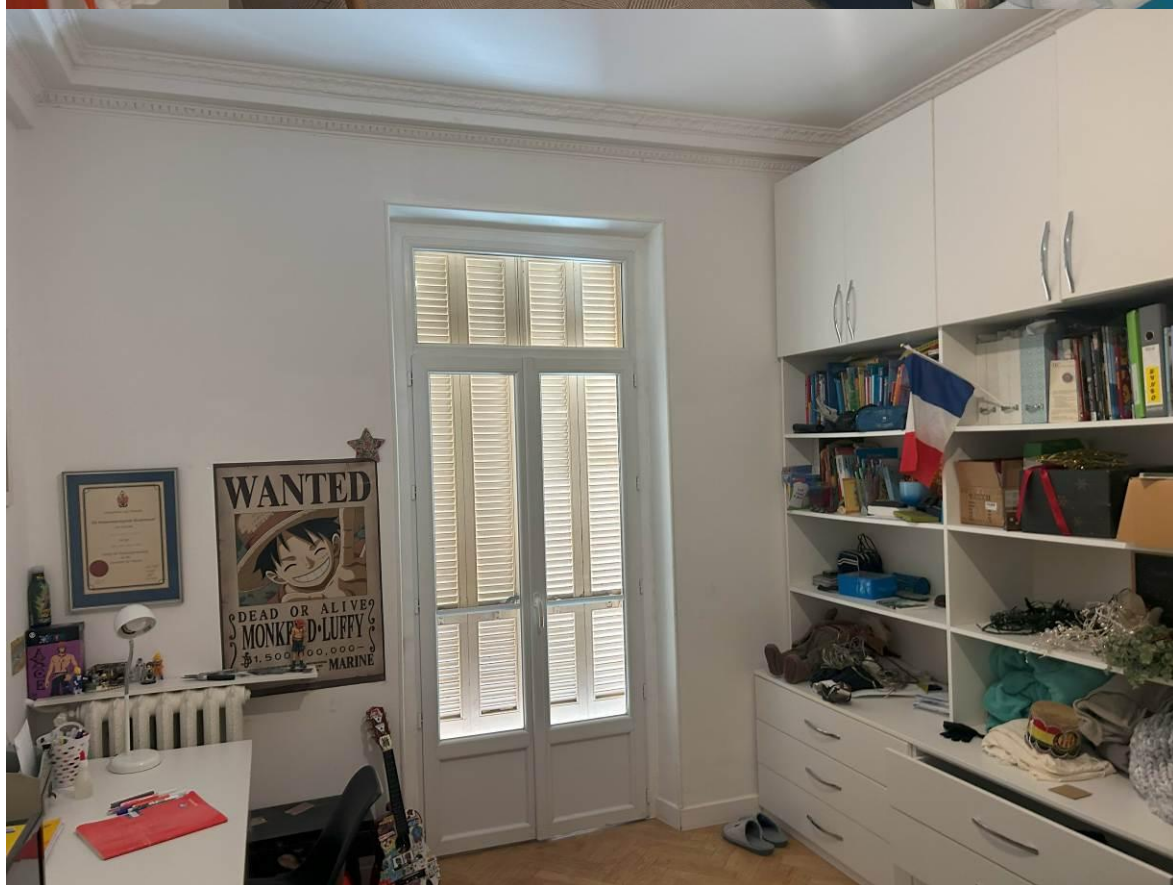
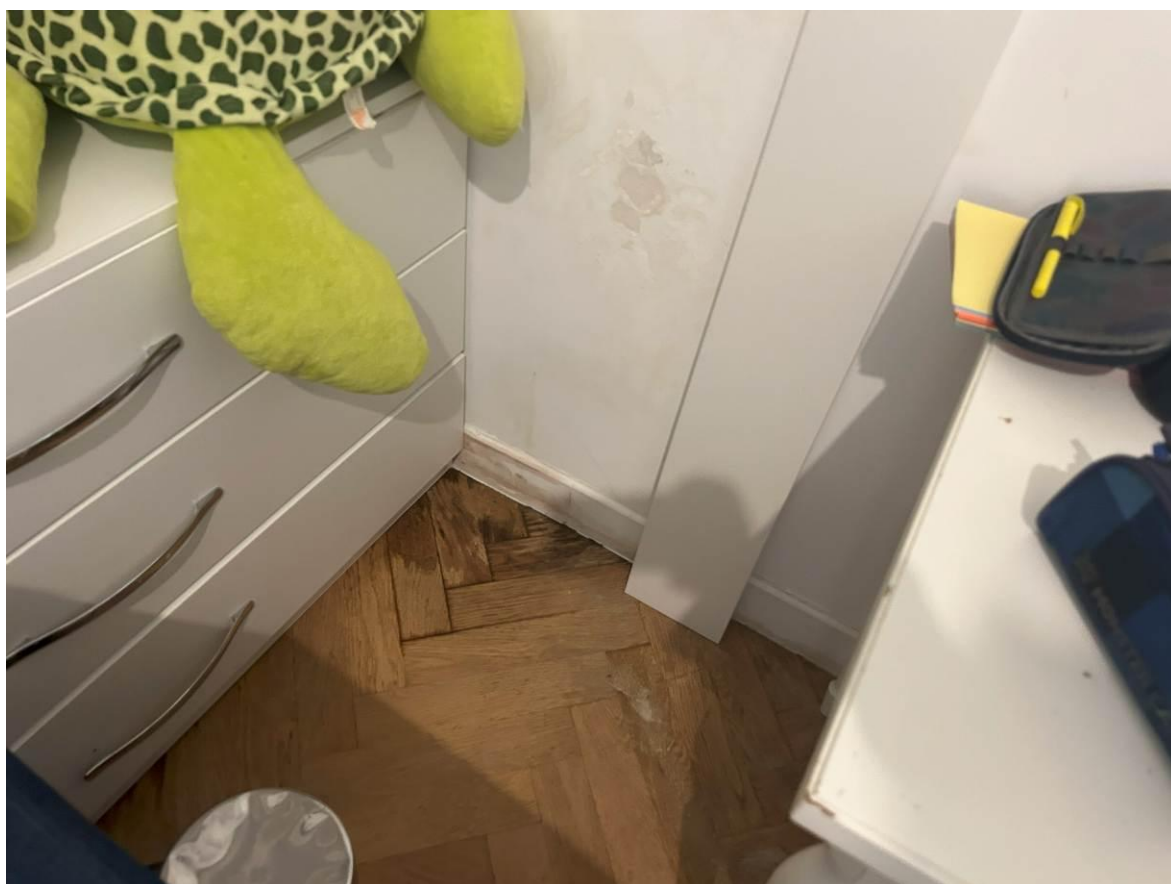
### **3<sup>e</sup> chambre**

Le sol est recouvert de parquet en bon état. Traces d'un dégât des eaux à l'angle du mur Nord/Ouest qui semble correspondre à la salle de bains située juste derrière.
