**PROCES VERBAL DE DESCRIPTIF IMMOBILIER**

**Nos réf. : C013812**

236 chemin du Serre

06250 MOUGINS

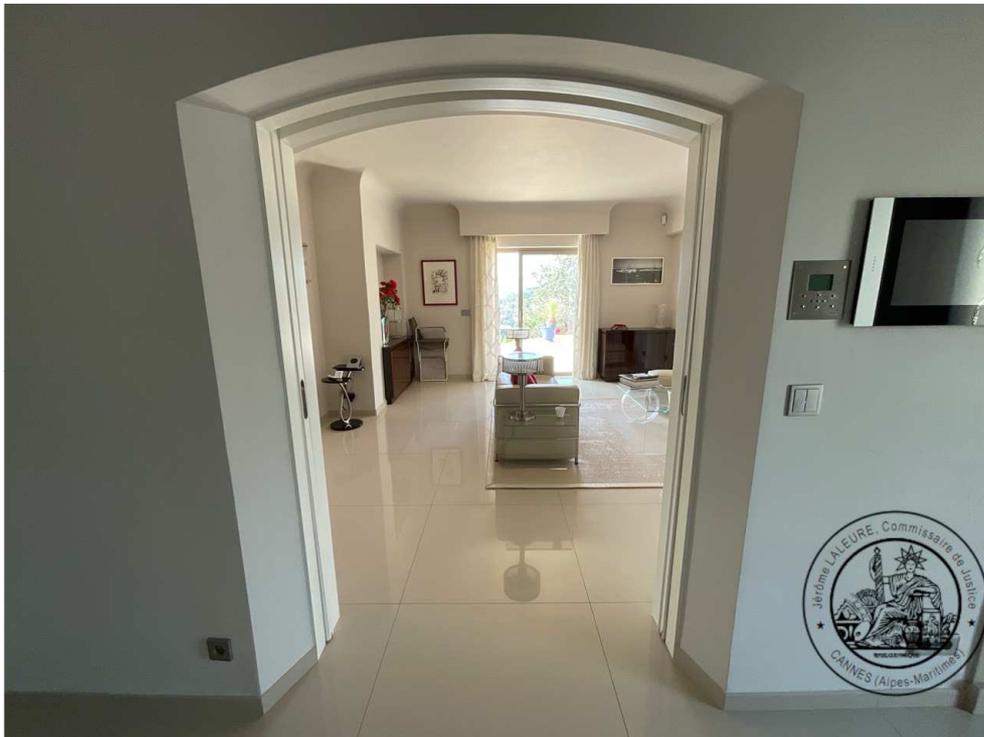
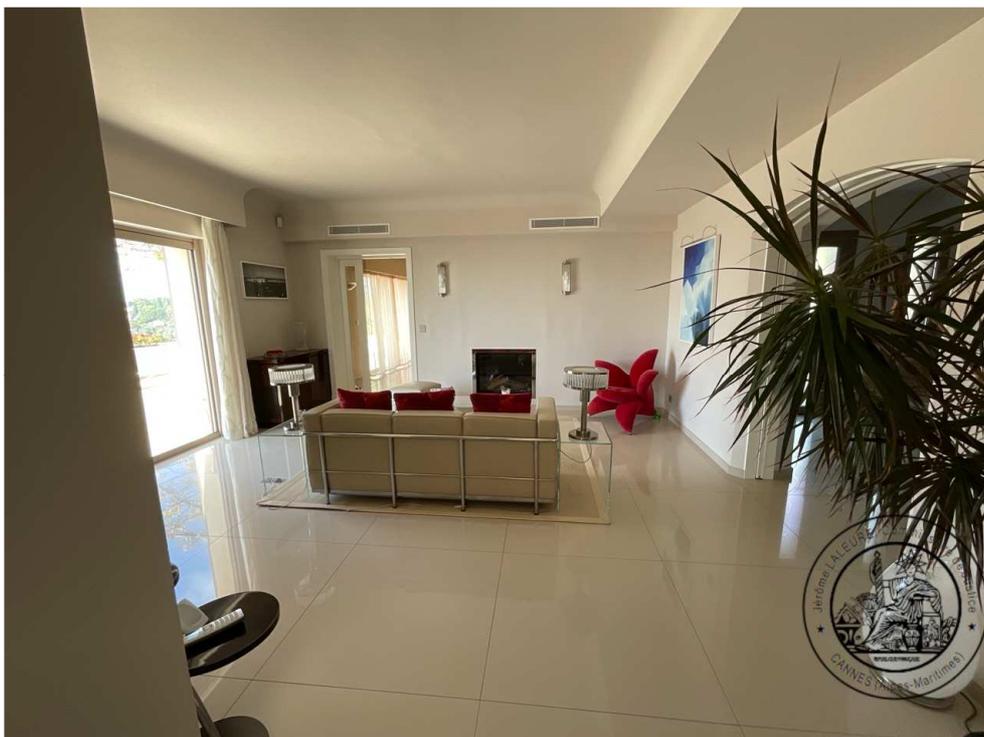
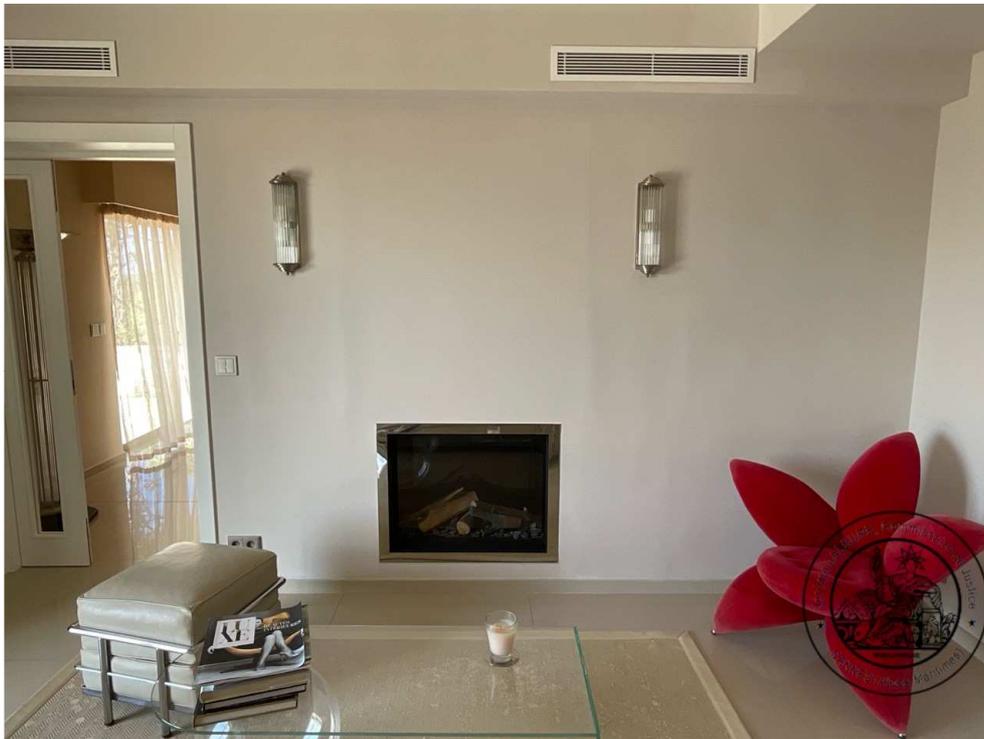
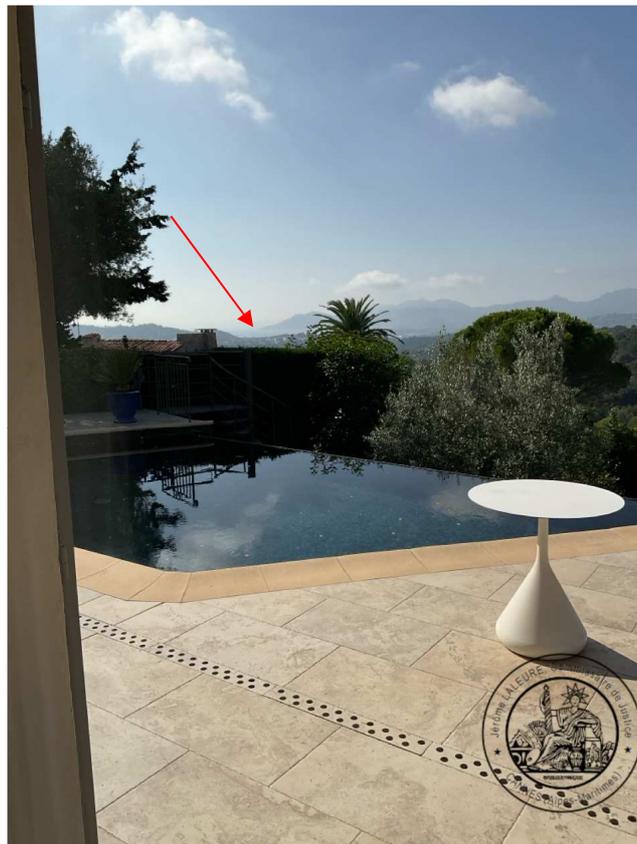
Des fissures horizontales sur embrasures.

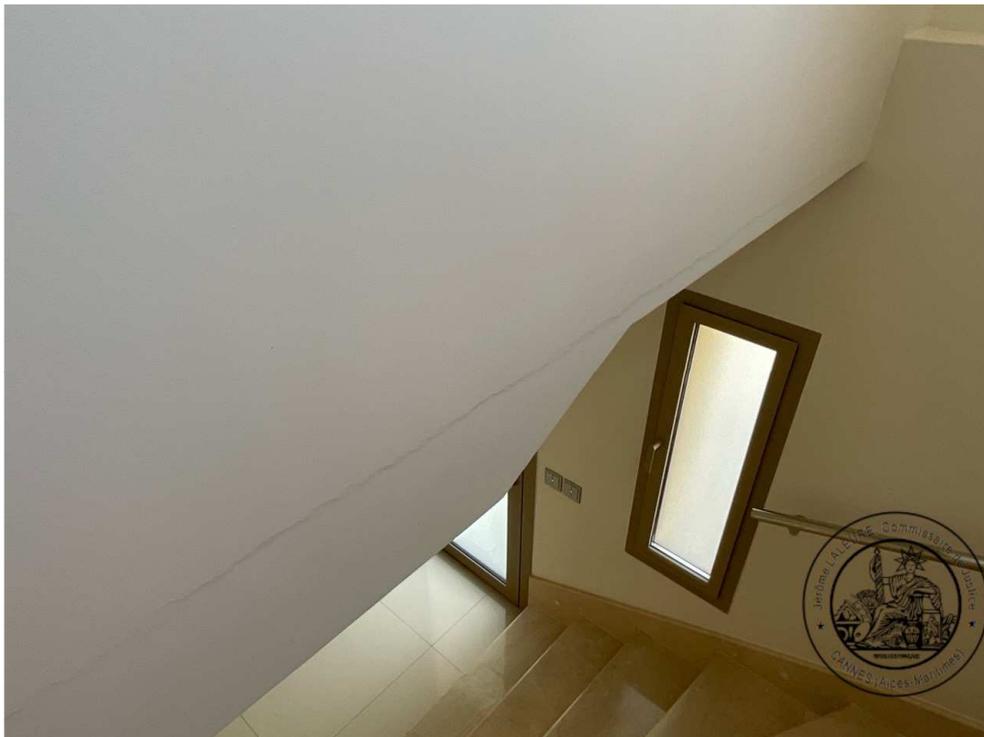
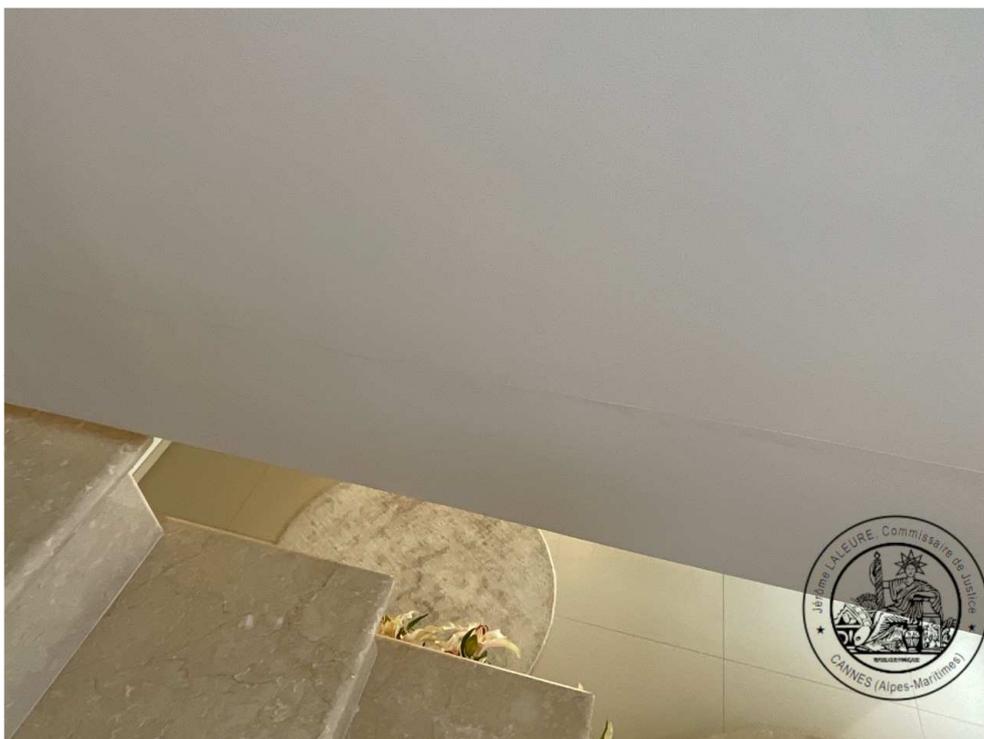
Une fissure naissante le long de la dalle de l'étage supérieur.

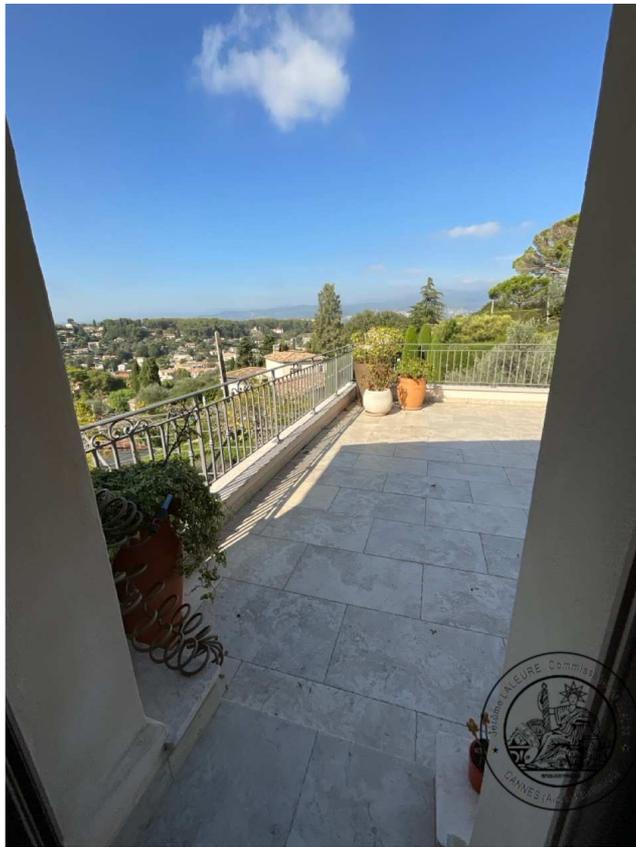
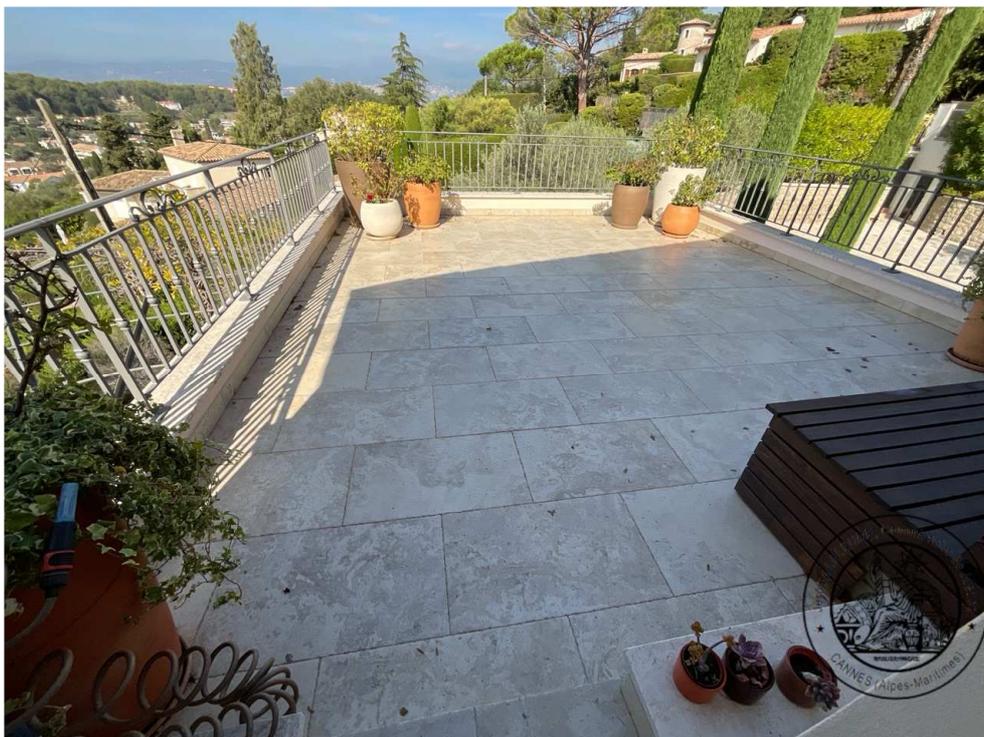
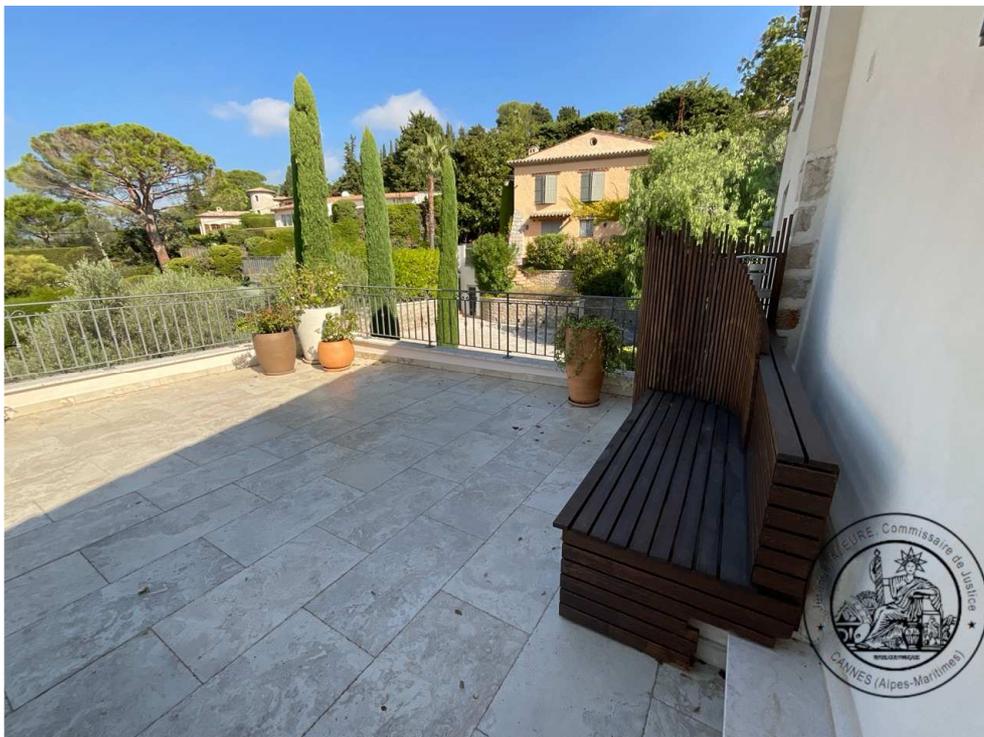
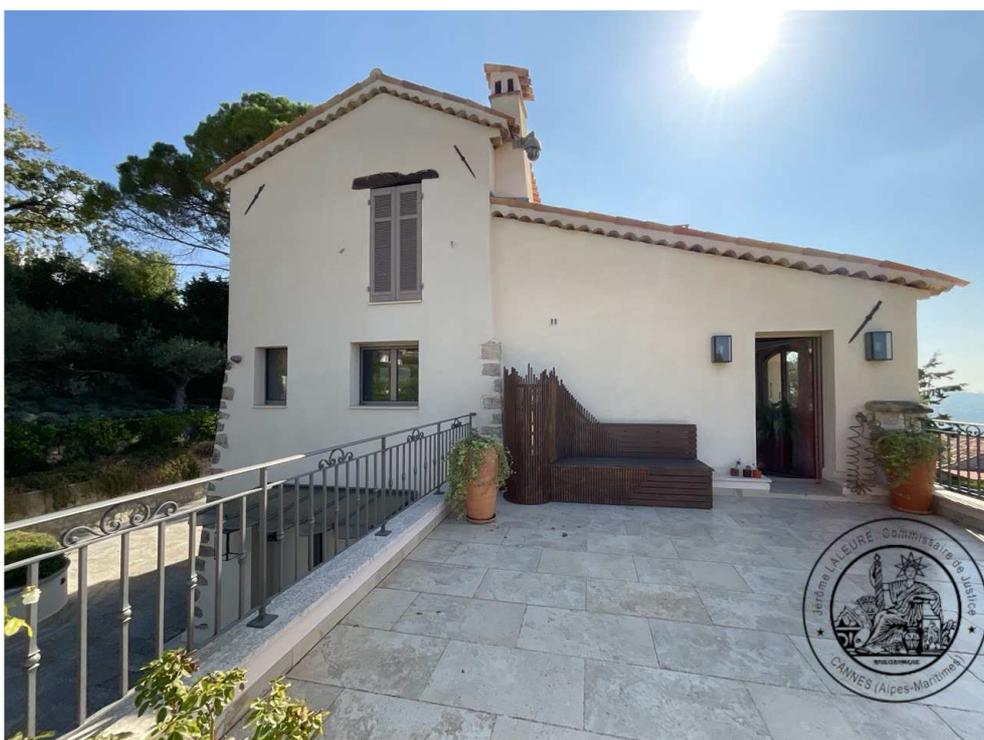
Quelques fissures en partie basse, des murs de la façade.

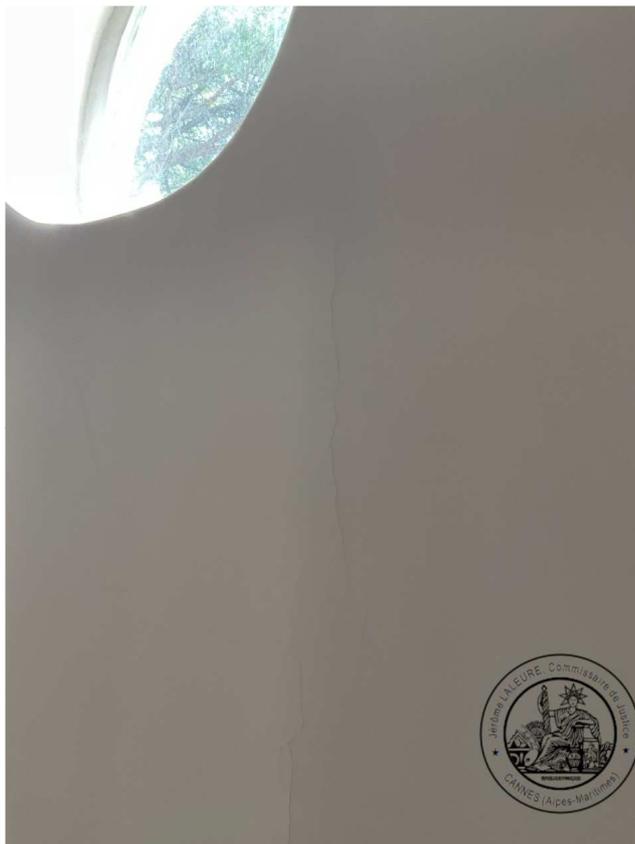
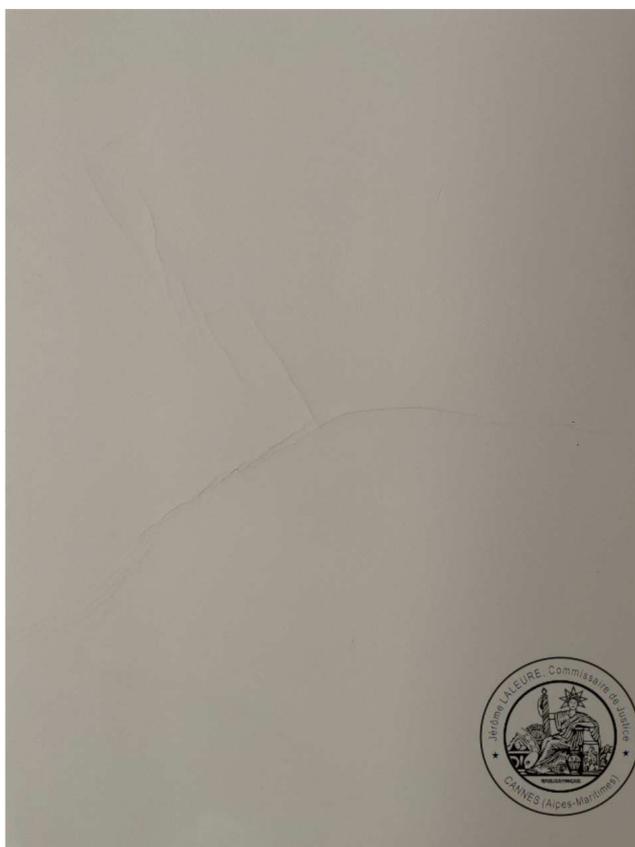
Fissures sur mur à proximité de l'œil de bœuf.

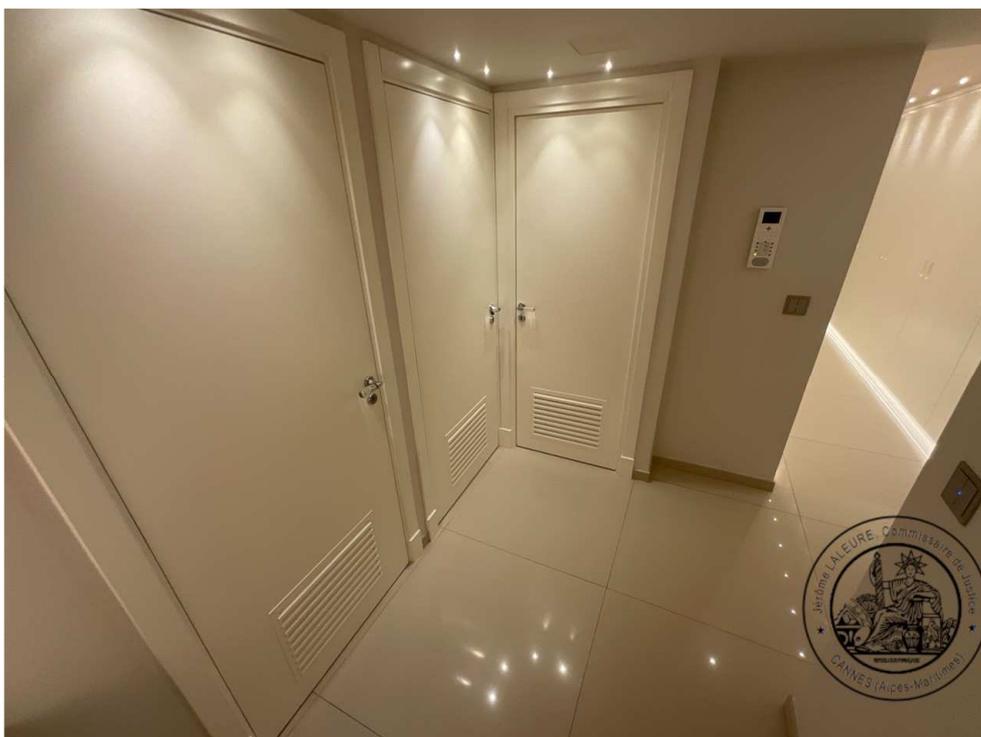
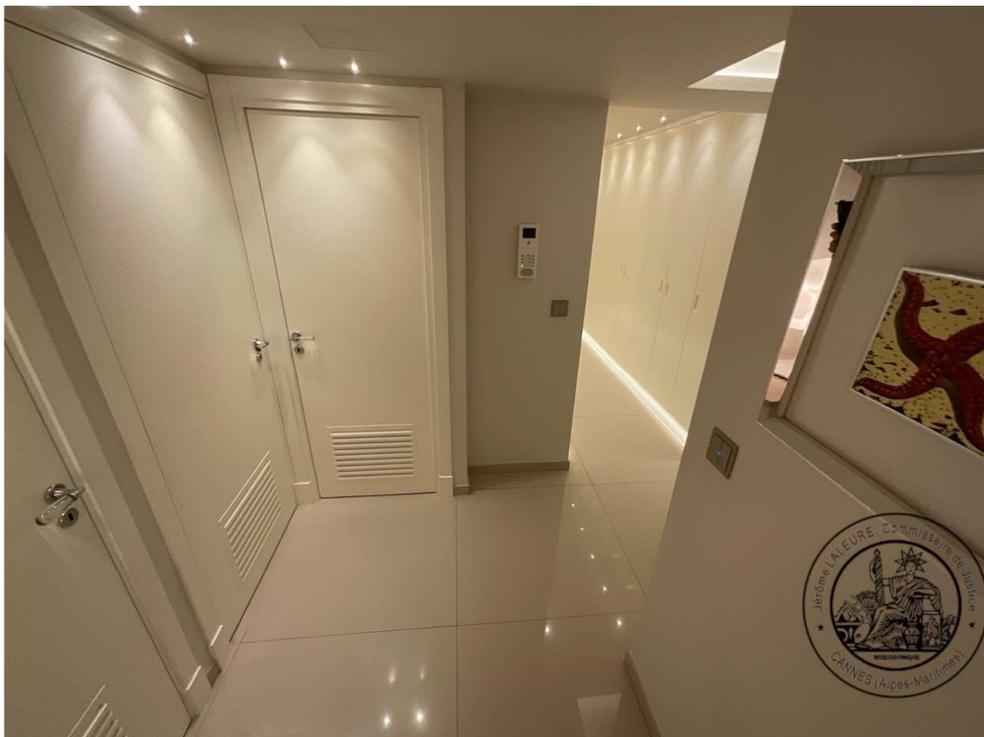
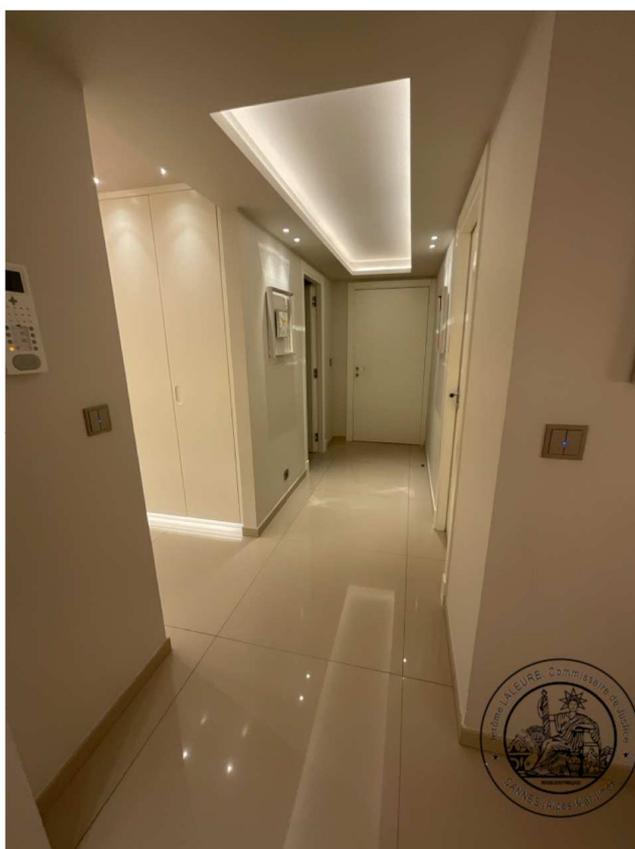
À cet endroit, je constate une fissure verticale.

En extrémité du couloir, côté garage, je constate un percement sous corniche avec dégradation du revêtement.

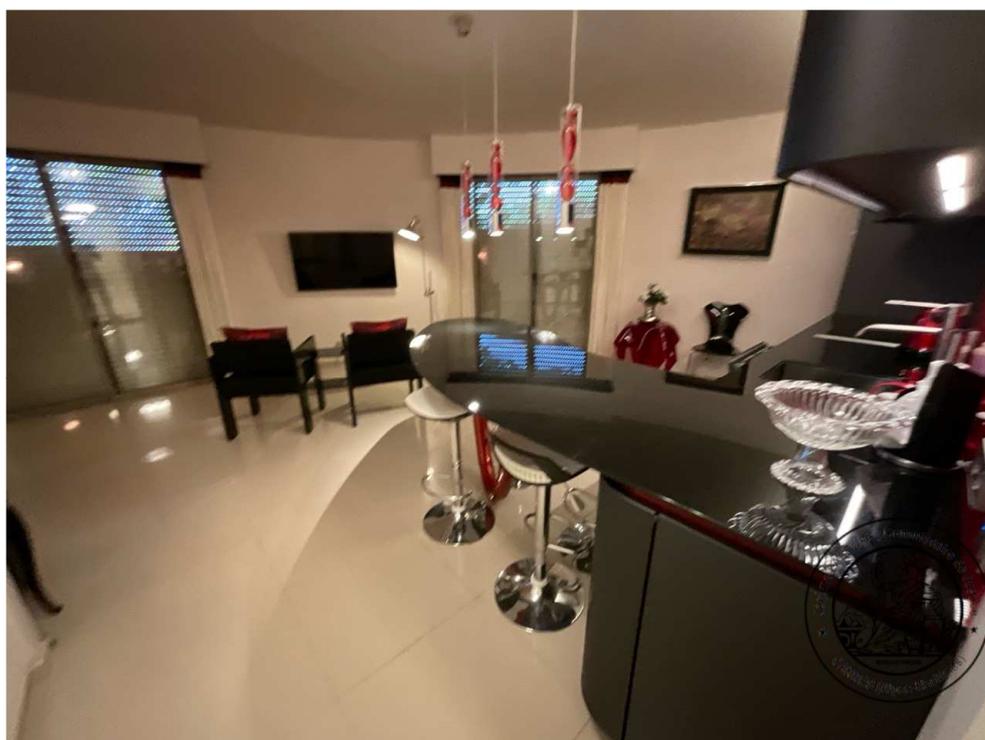
Importante fissure en forme de L sur pan de mur de refends avec la salle de bain.

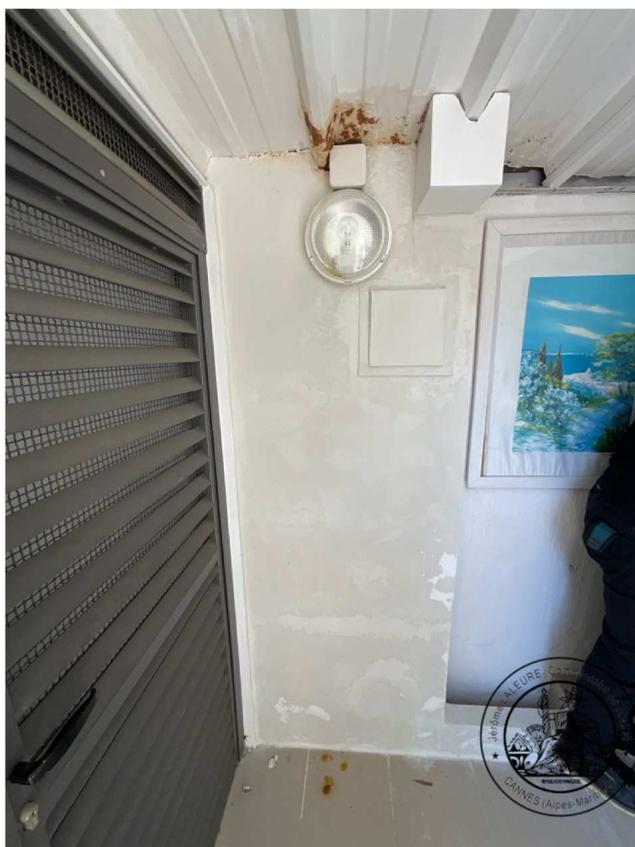
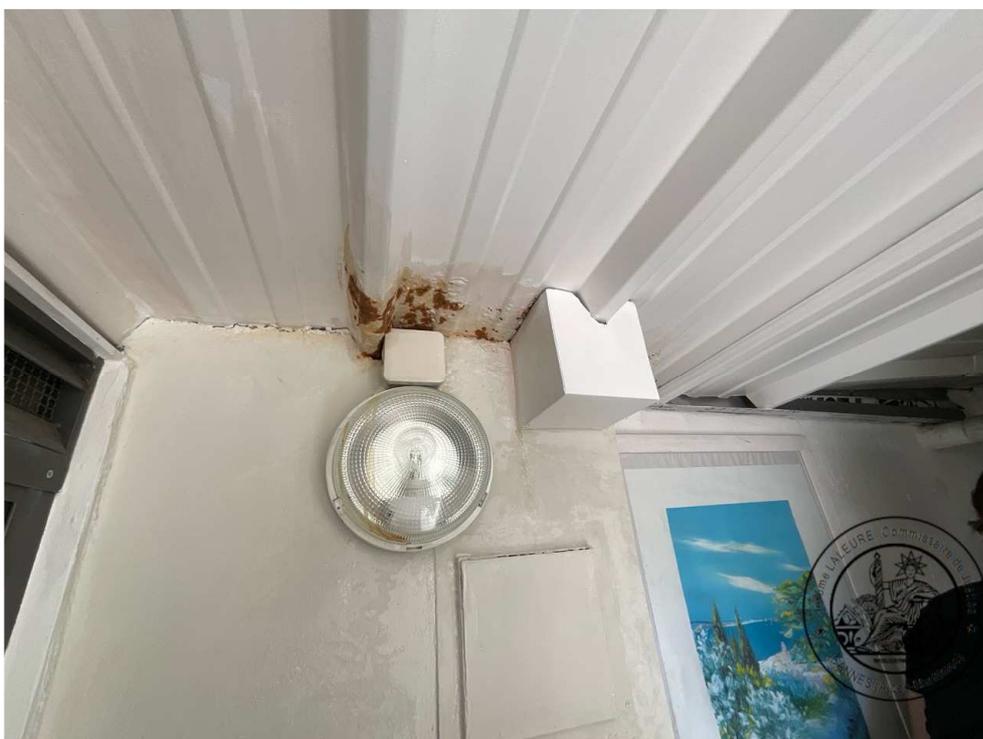
Traces d'infiltration en plafond.
