## Procès-verbal de constat

Le jeudi 24 avril 2025

Certifie m'être transporté ce jour à Nice (06200), 224 Chemin de Terron.

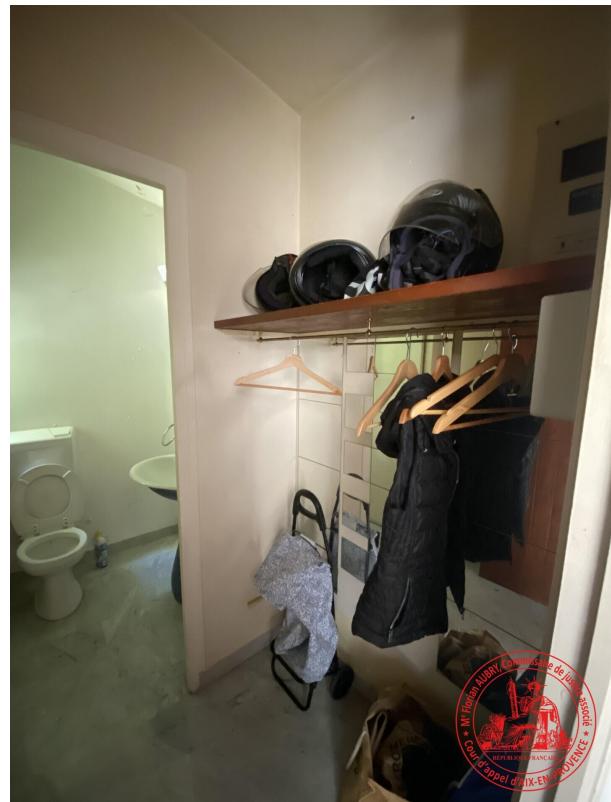
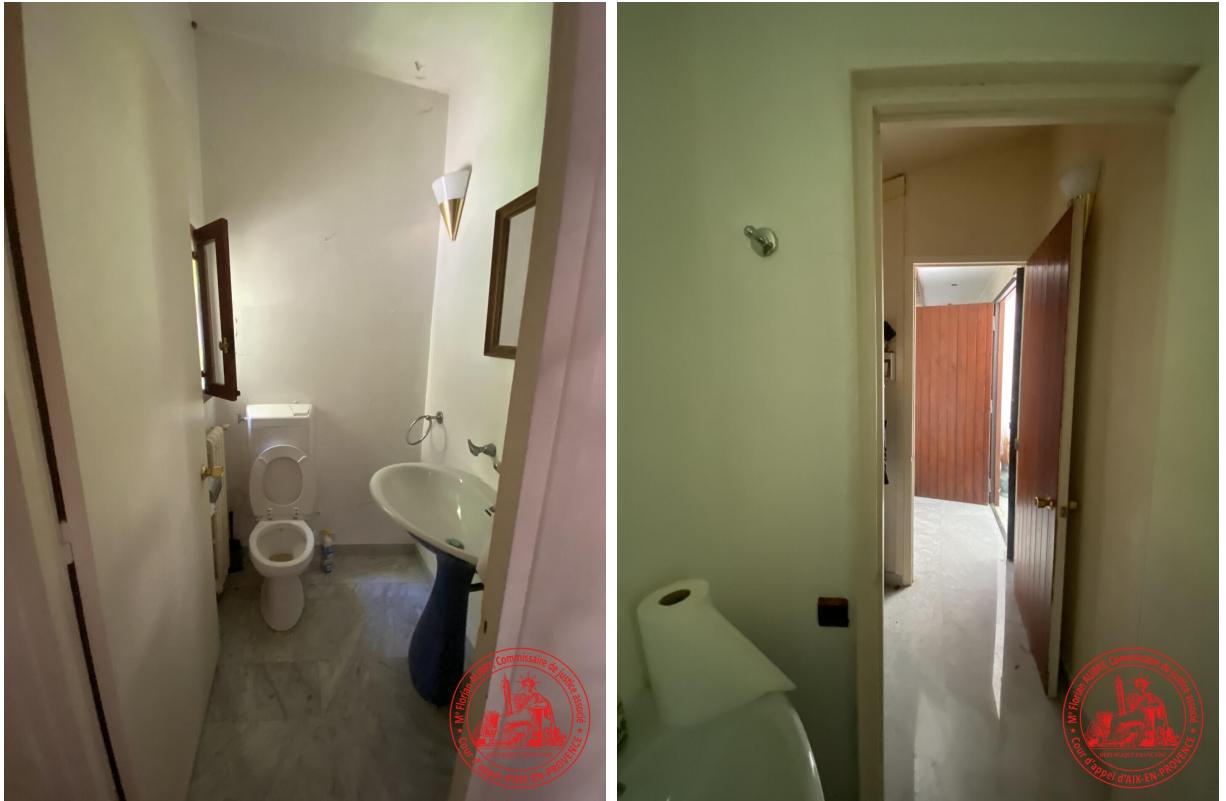
## VESTIAIRE / TOILETTE

Les murs sont recouverts de peinture blanche, écaillée, état usagé.

Un lavabo équipé d'un robinet mélangeur, état usagé et un bloc W-C, état usagé.

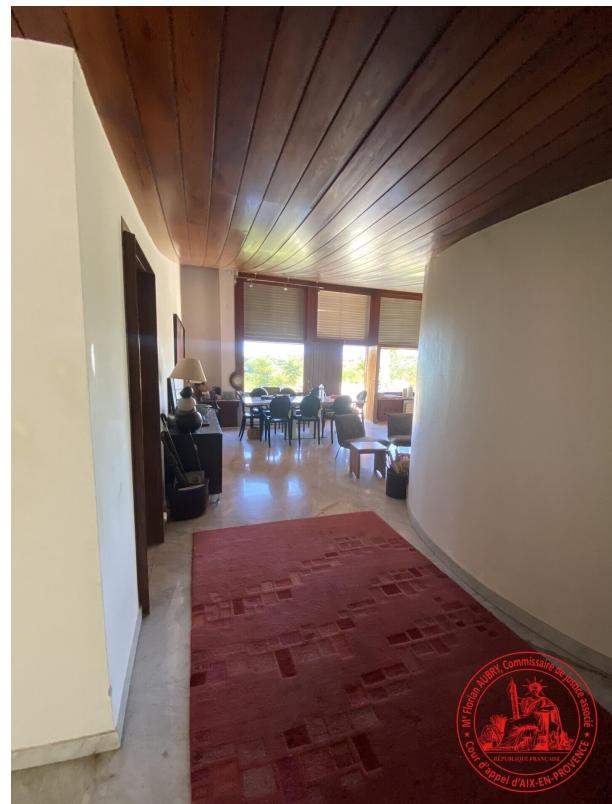
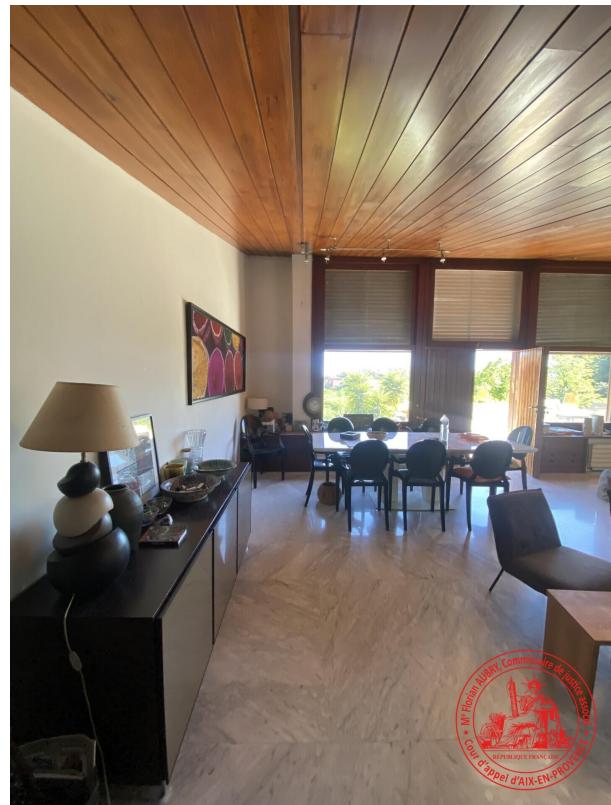
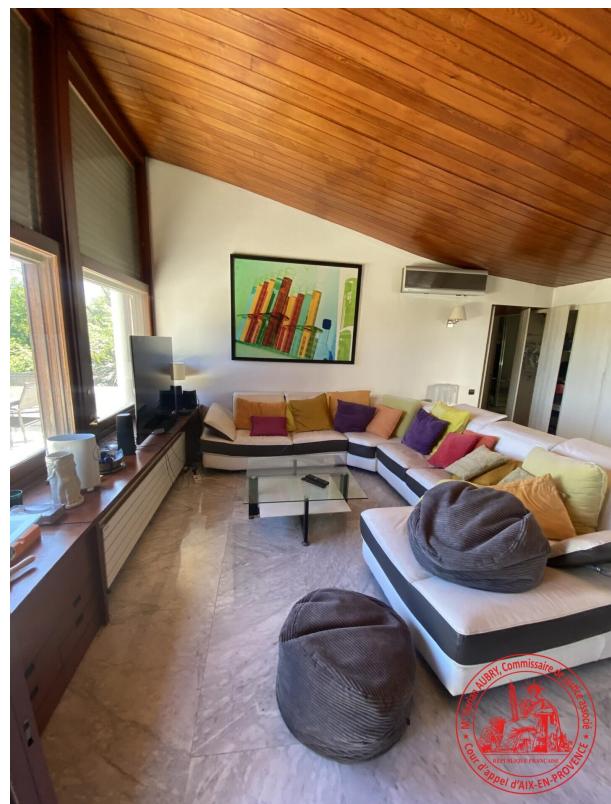
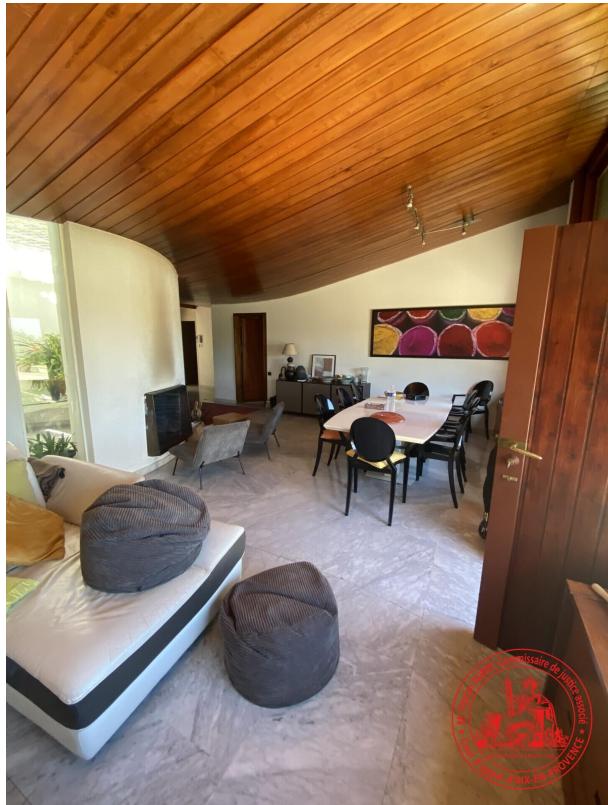
## SEJOUR

Les murs sont recouverts de peinture blanche, laissant apparaître des traces, état usagé.

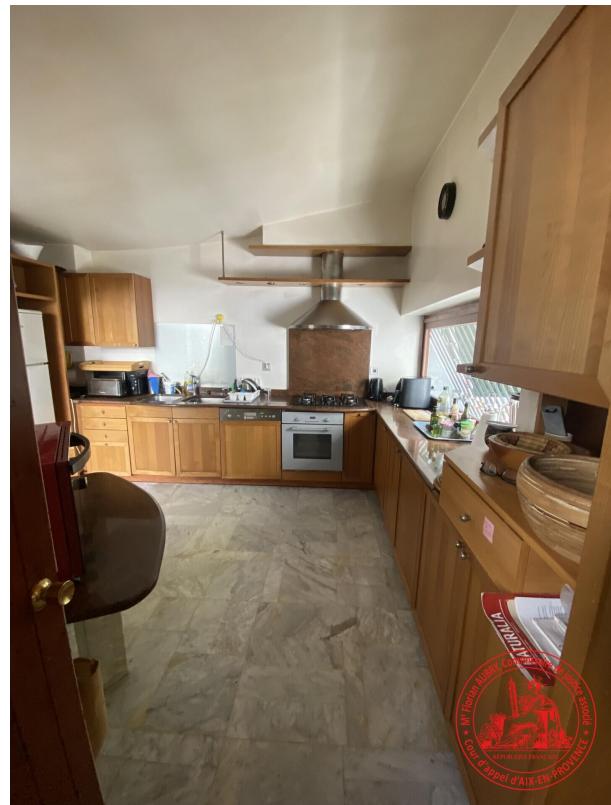
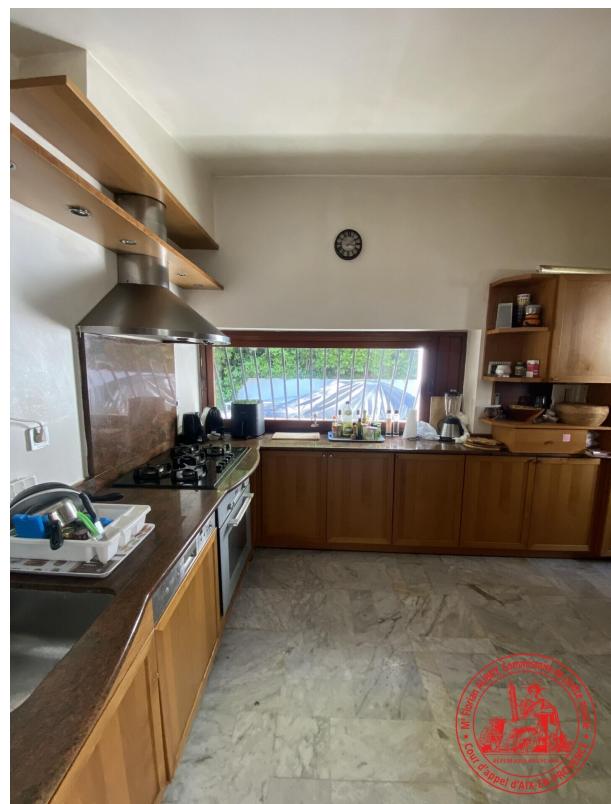
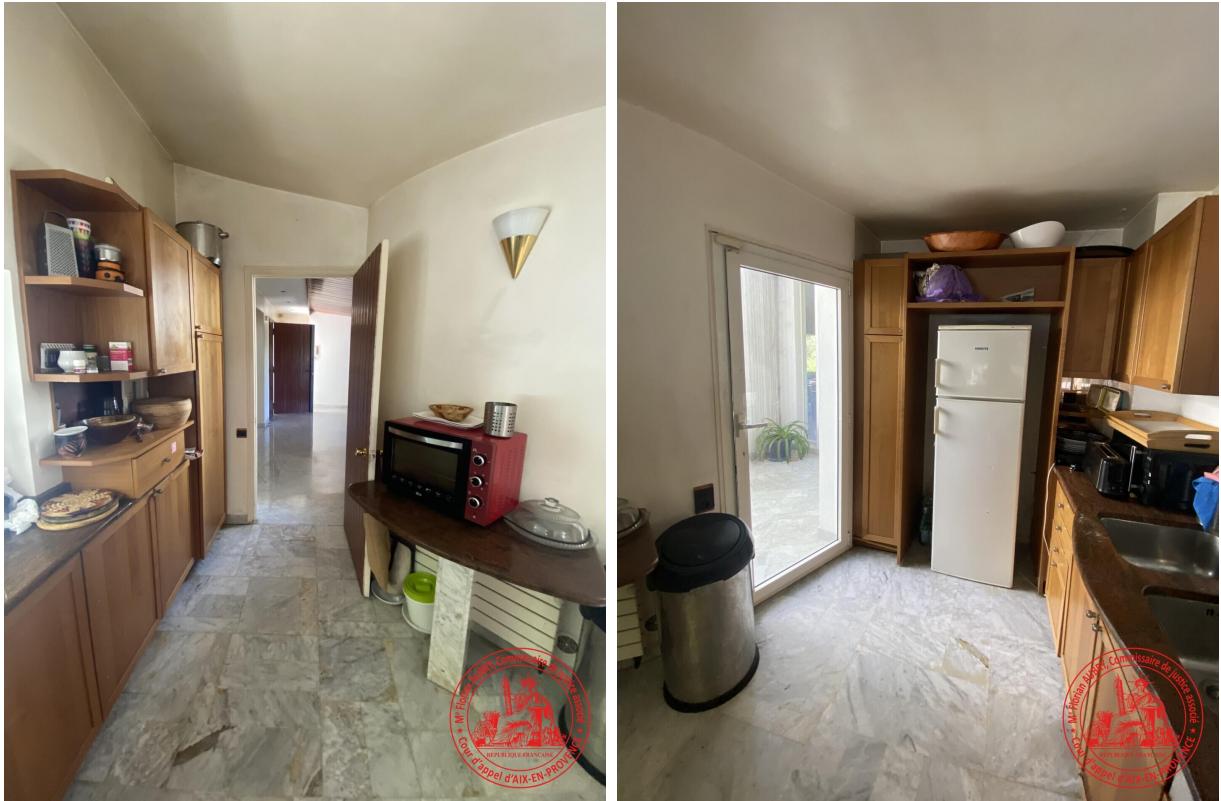
## CUISINE

Les murs sont recouverts de faïence marbre, identique au sol et de peinture blanche présentant de nombreuses traces et rayures, état usagé.

- un comptoir en pierre et le socle en marbre, bon état général
- meubles de cuisine en partie basse faisant une cuisine d'angle
- un meuble bois, plan de travail en pierres, bon état
- une gazinière de marque ROSIERE
- une hotte, état usagé
- un four encrassé
- un lave-vaisselle usagé, un radiateur

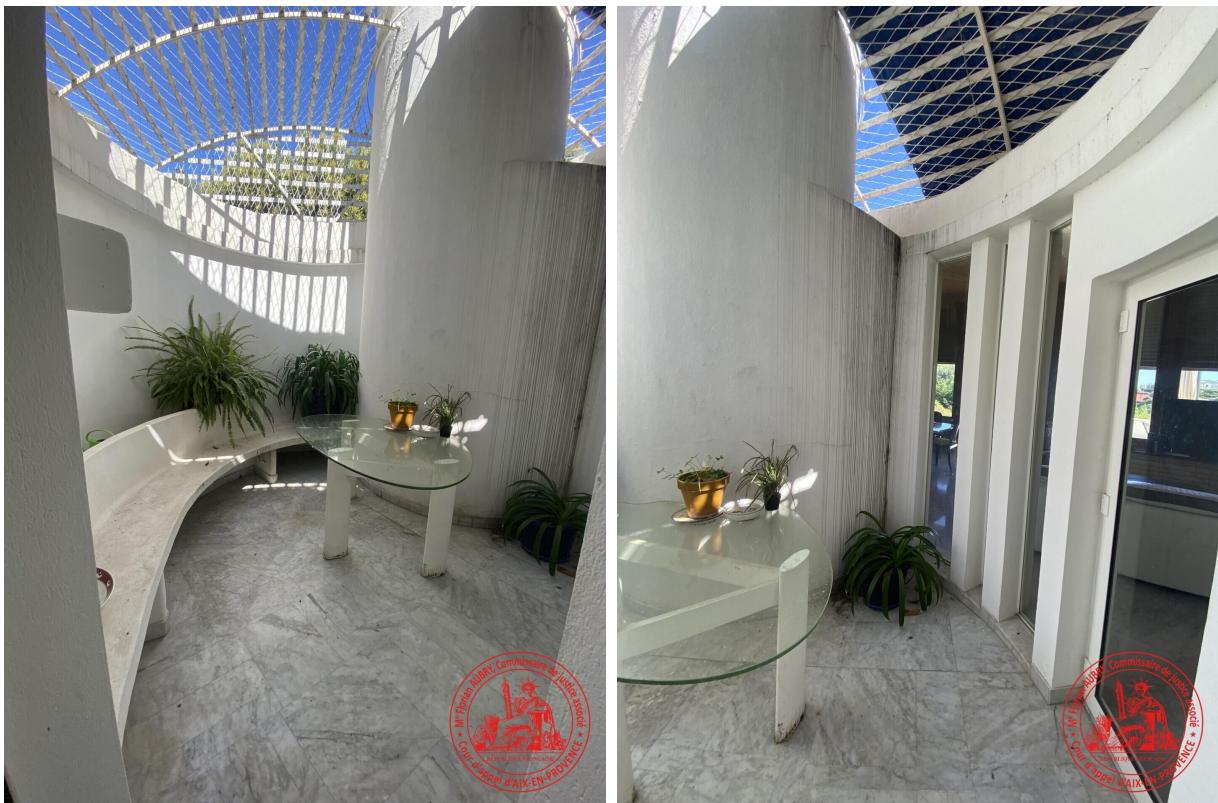
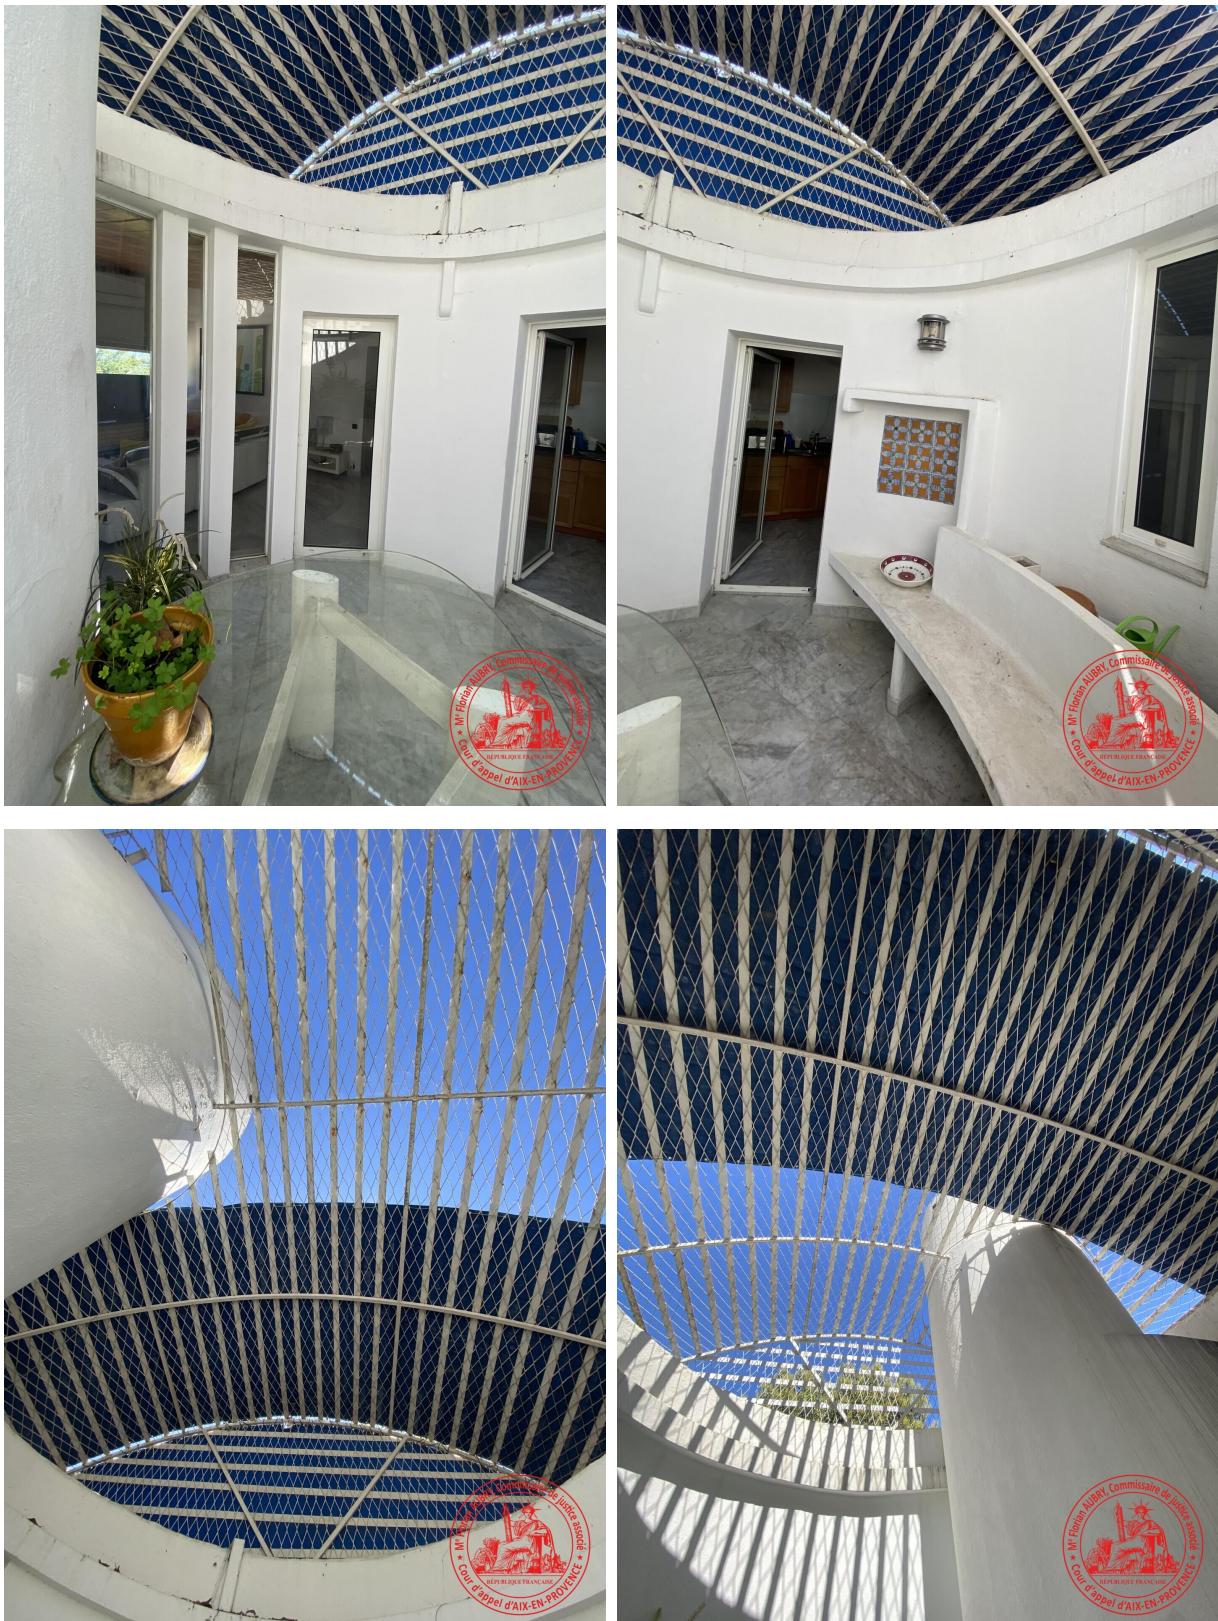
## SOLARIUM

Présence d'un banc pierre sur la partie arrondie gauche de l'espace et d'une table scellée en partie centrale, plateau verre, le tout état usagé, non entretenu, constaté sale.

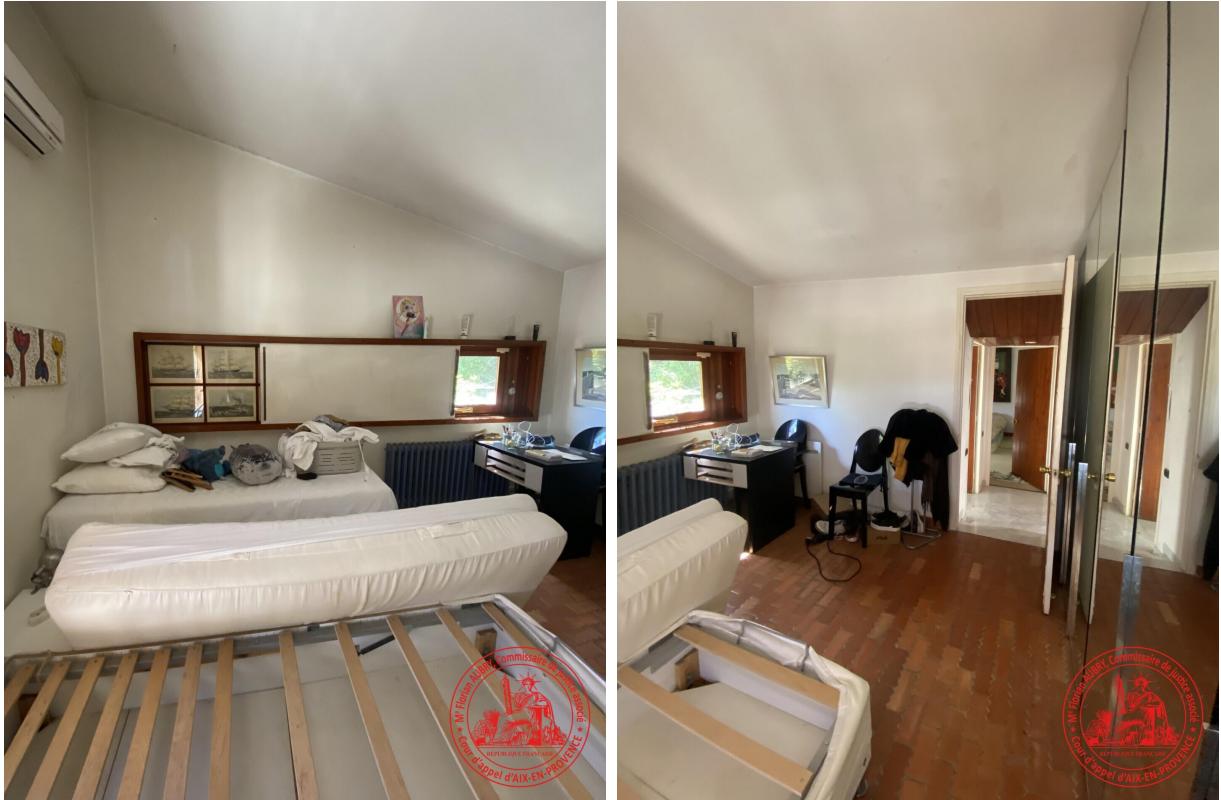
## CHAMBRE 2 - A GAUCHE DANS LE COULOIR

Le plafond en pente est recouvert de peinture blanche, état usagé, écaillée de part et d'autre, fissurations et tâches sont visibles, s'apparentant à des infiltrations.

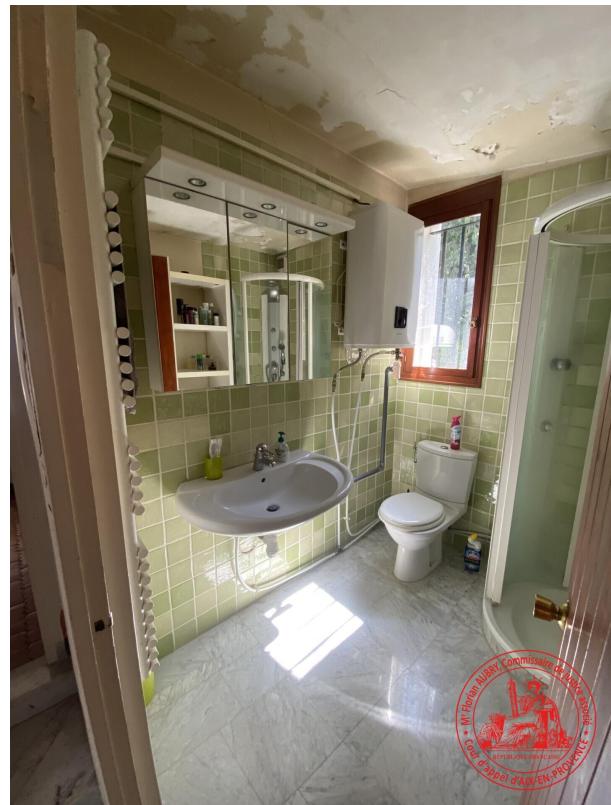
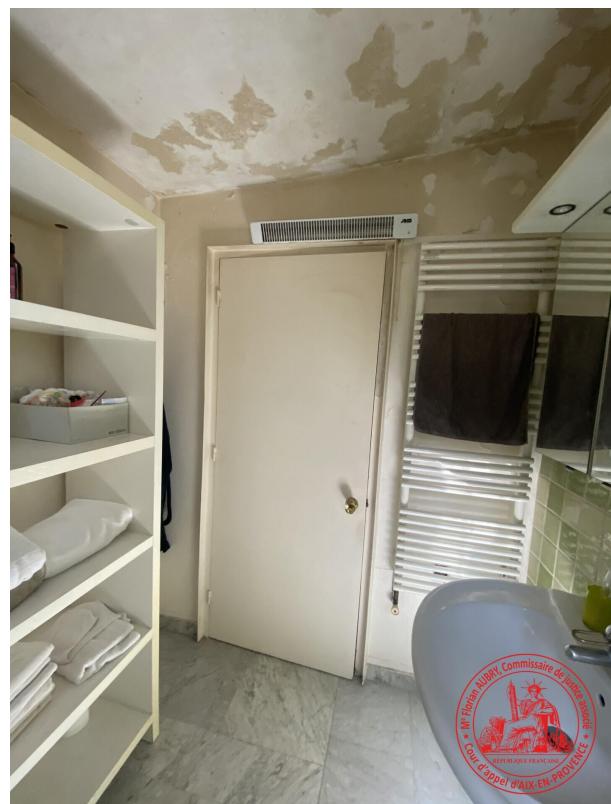
## SALLE D'EAU

Les murs sont recouverts faïence verte sur le mur de gauche, de face et de droite, le reste recouvert de peinture blanche, état usagé, dégradé, la peinture est écaillée, fissurée, traces de moisissure importantes.

Le plafond est recouvert de peinture blanche, état fortement dégradé, peinture écaillée, fissurée.

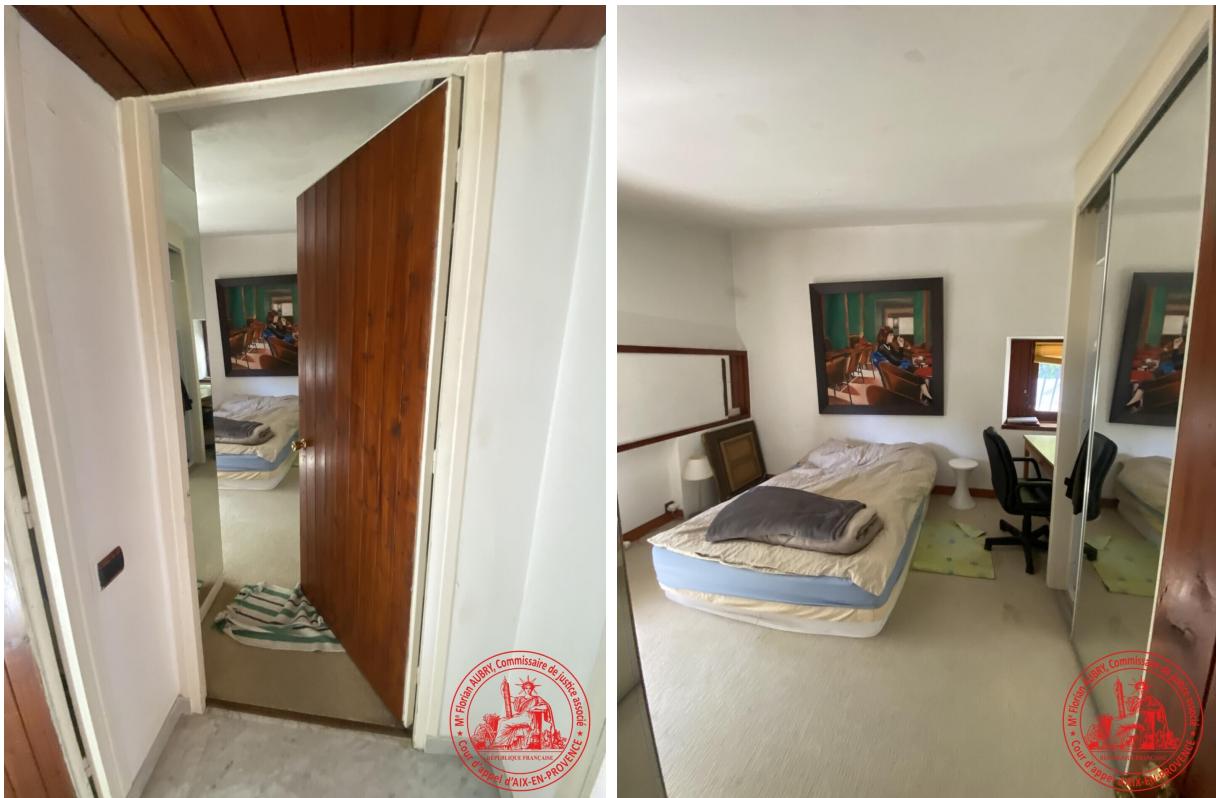
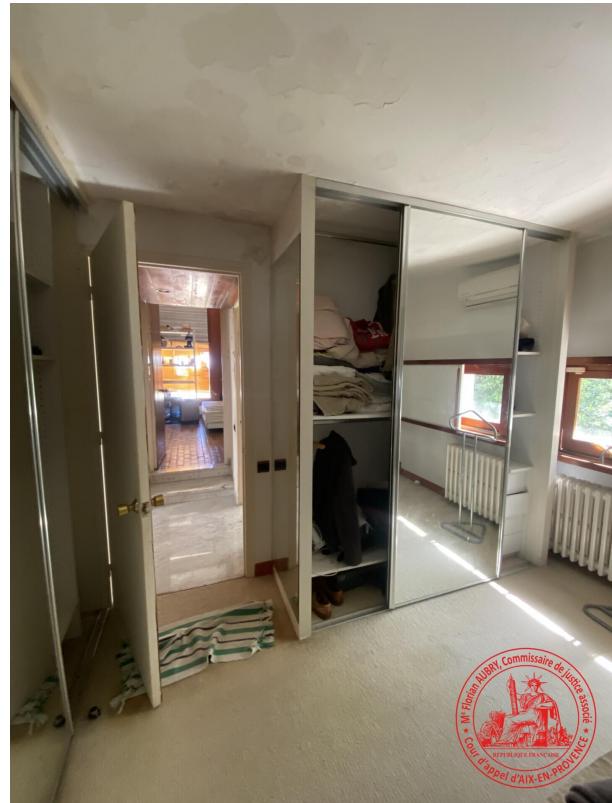
## CHAMBRE 3 - A DROITE DANS LE COULOIR

Le plafond en pente est recouvert de peinture blanche, état dégradé, peinture effritée et fissurations par endroits.

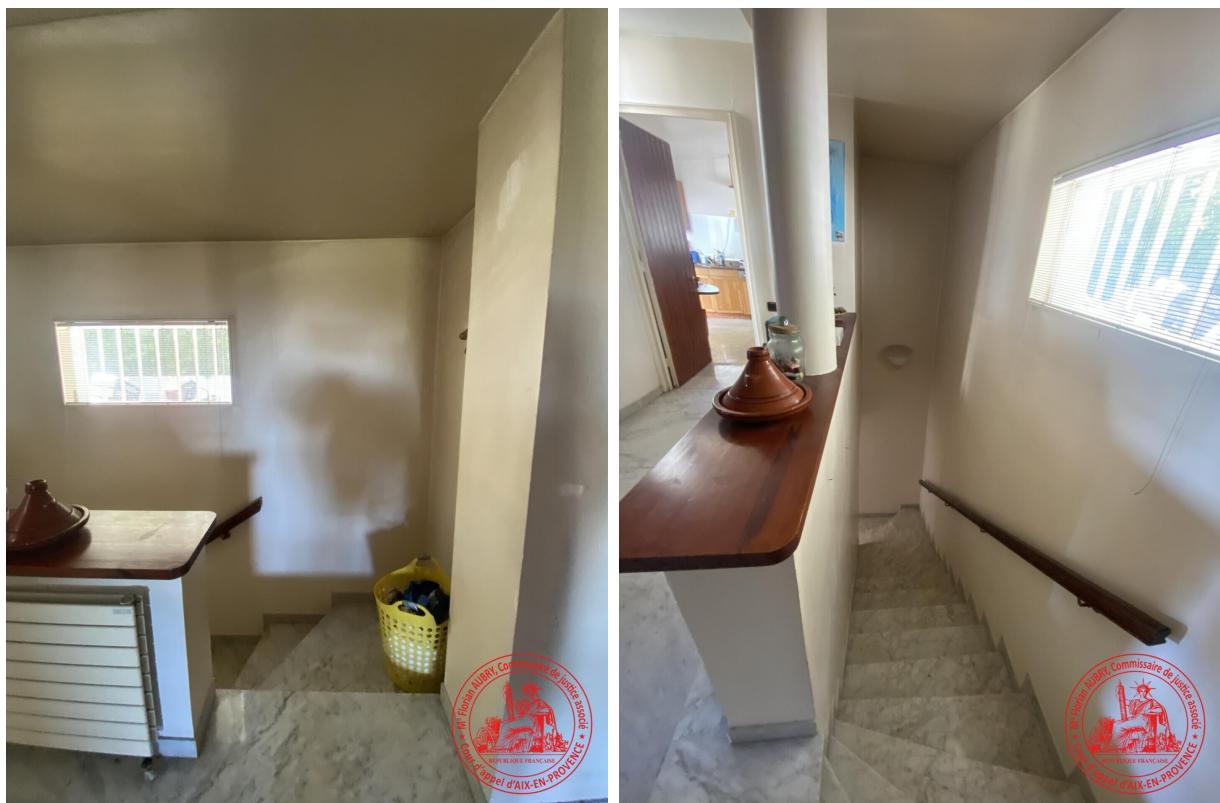
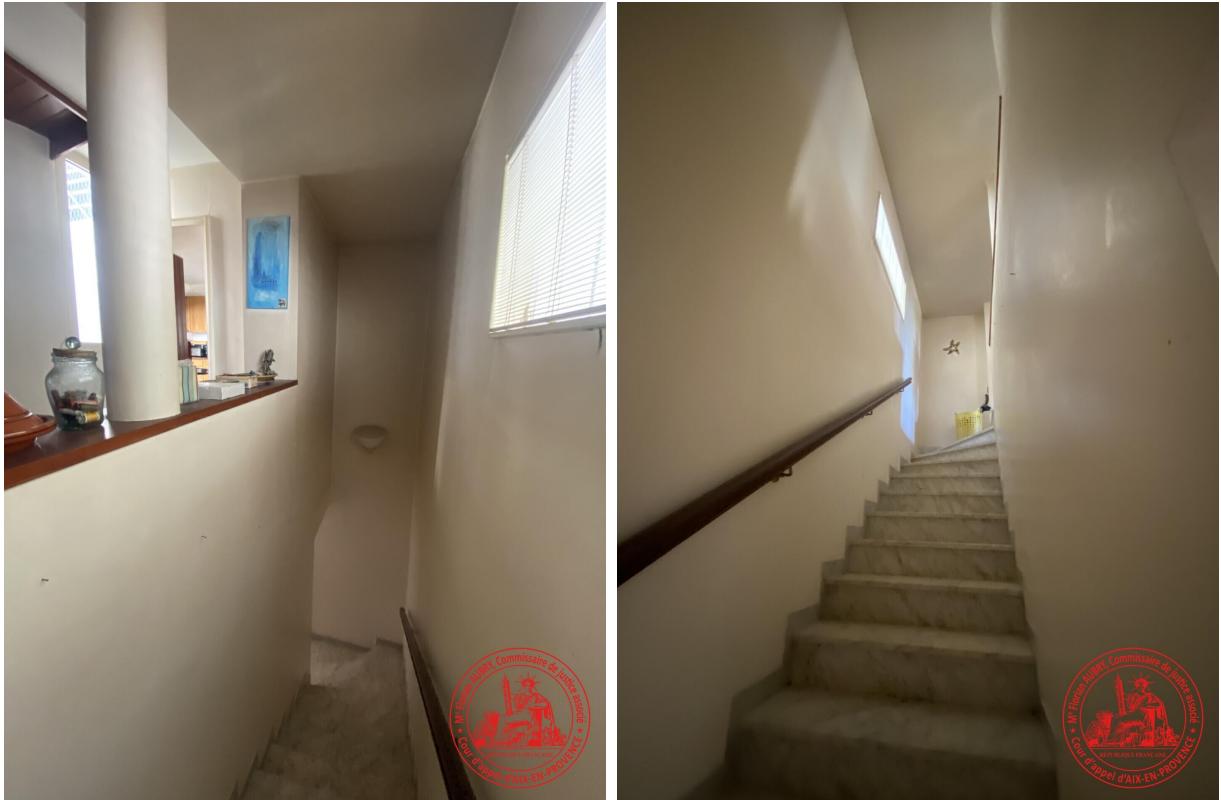
### ESCALIER INTÉRIEUR

La cage d'escalier est recouverte de peinture de couleur blanche, laissant apparaître des fissurations importantes et des écaillements.

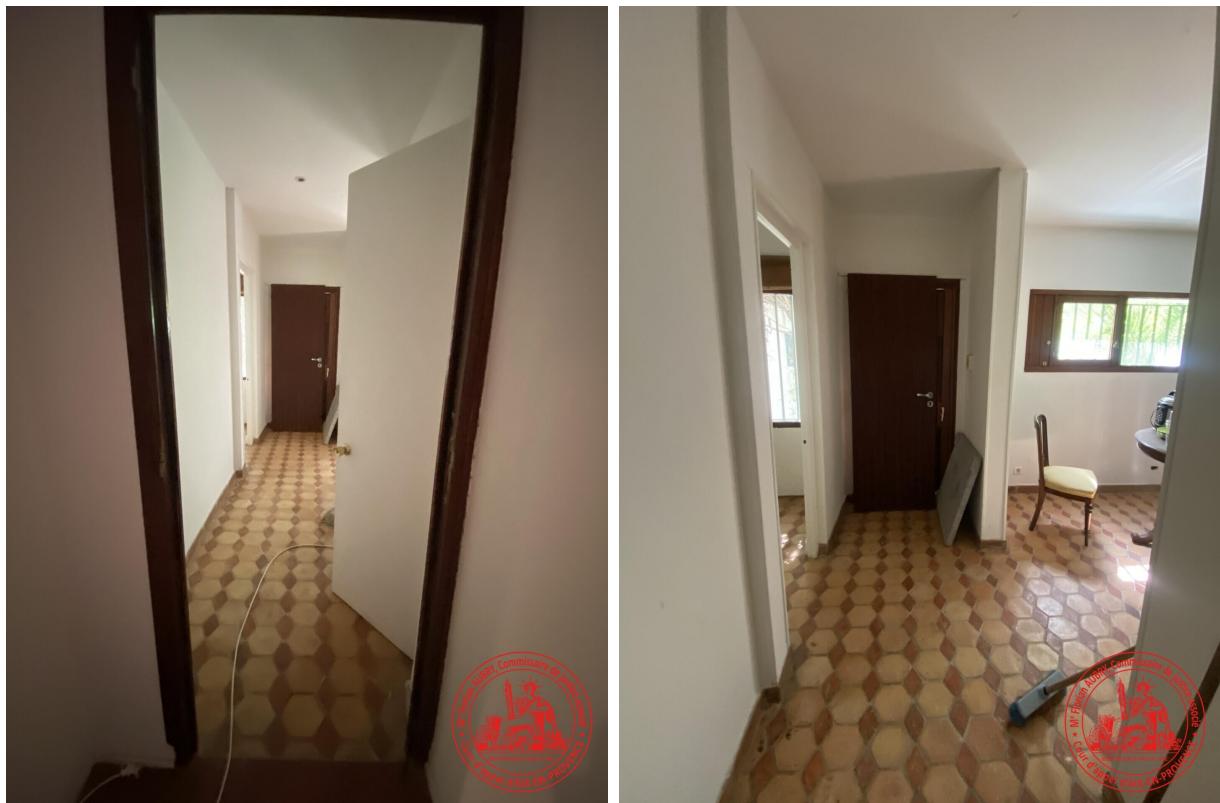
## SECOND COULOIR

Le sol est constitué de carreaux de pierre à l'état d'usage., laissant apparaître de nombreuses traces blanches.

Les murs sont recouverts de peinture blanche, état d'usagé, présence de nombreuses traces, salissures et découpes sur certains pans de mur.

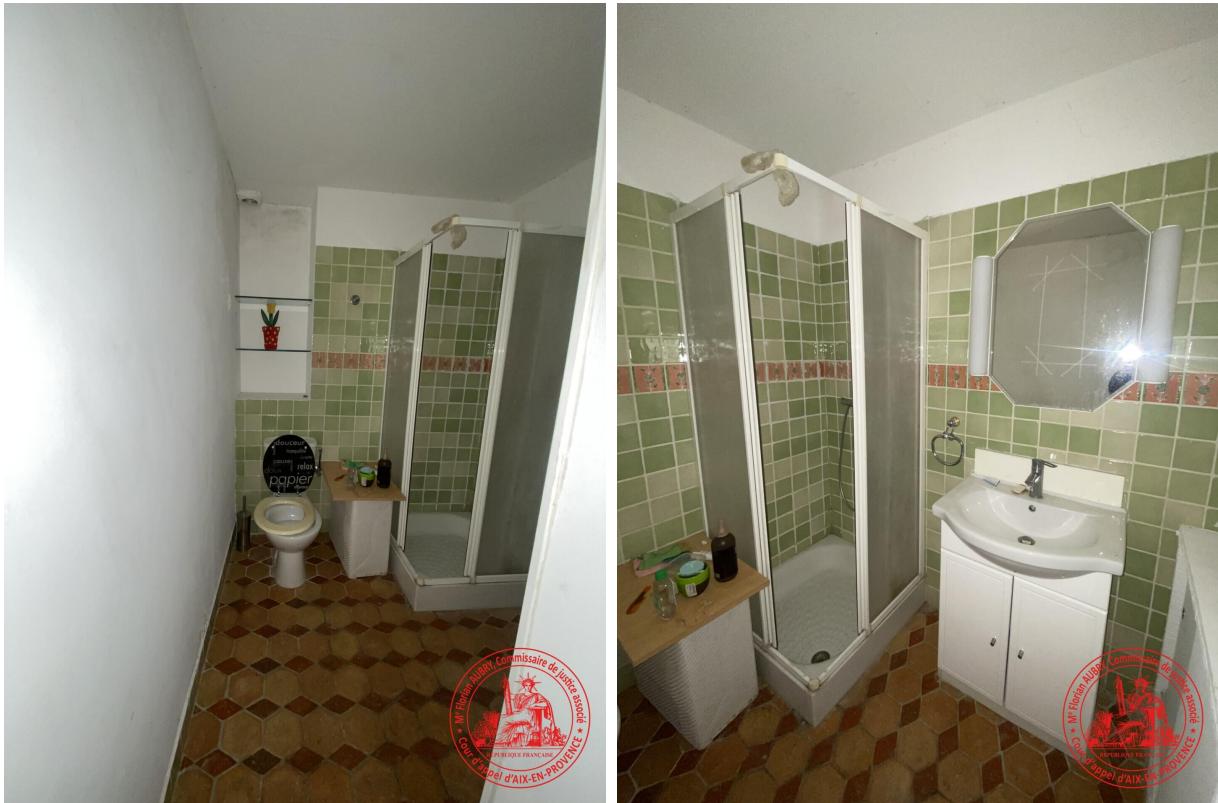
## SALLE D'EAU

Le mur de gauche est recouvert de peinture blanche, état usagé, le mur de droite, de face faïencés sur les ¾ bas et peinture blanche en partie haute. La peinture est cloquée par endroits.

Une forte odeur d'humidité se dégage de cette pièce.

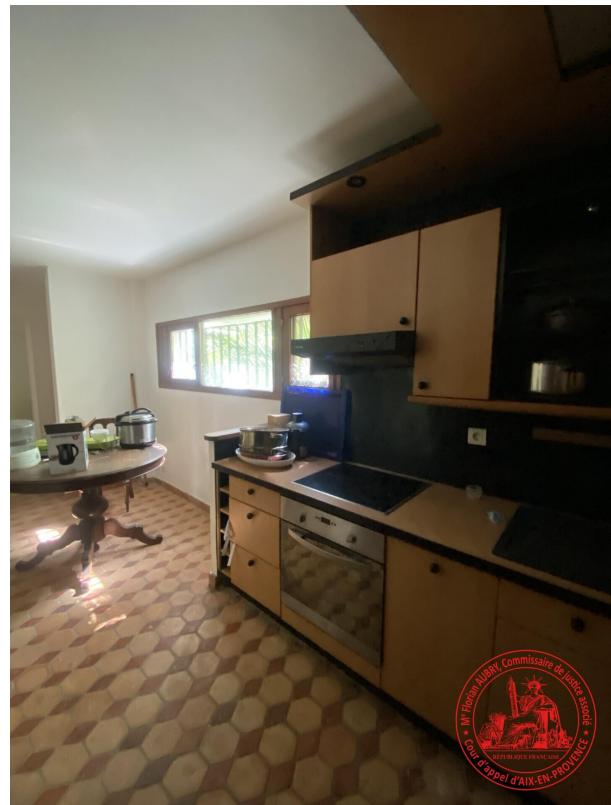
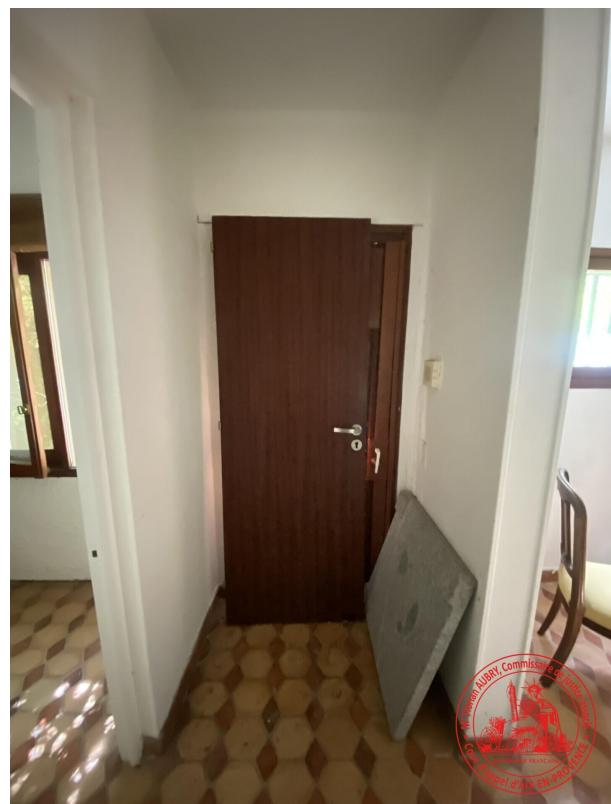
## CUISINE

Au fond du couloir, une porte palière dont la poignée est cassée, fermeture difficile, le maintien de la porte en position fermée est assuré par la présence d'objets encombrants positionnés à l'intérieur de la propriété. La porte donne accès au rez-de-jardin.

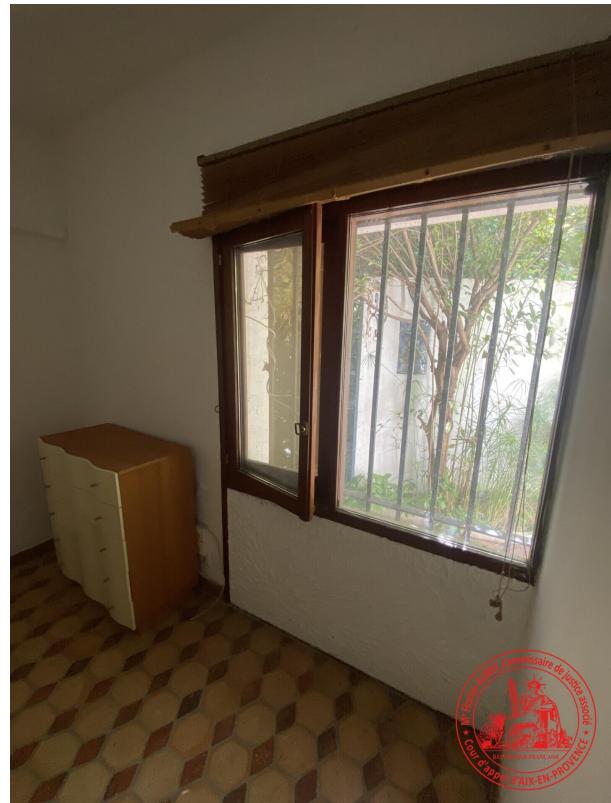
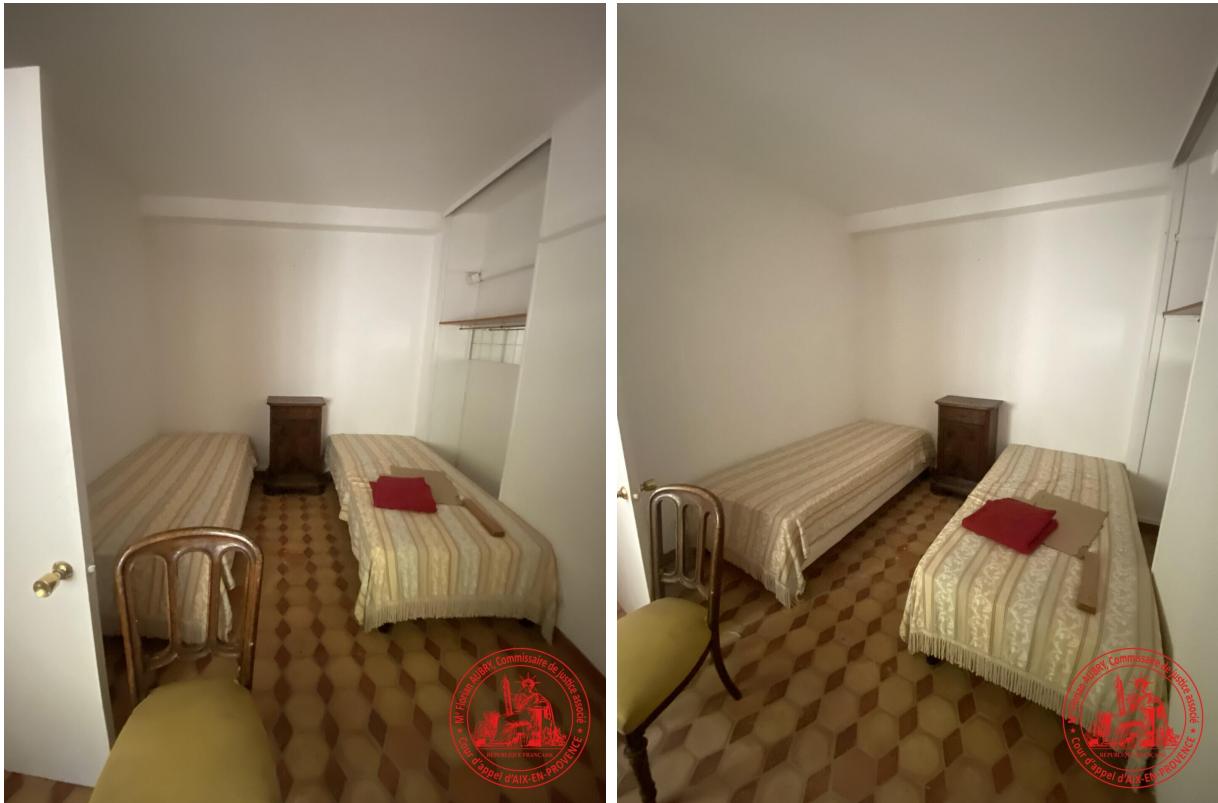
## DERNIERE CHAMBRE

Les murs sont recouverts de peinture blanche., état usagé, peinture écaillée, effritée.
