## Procès-verbal de constat

Le jeudi 24 avril 2025

Certifie m'être transporté ce jour à Nice (06200), 224 Chemin de Terron.

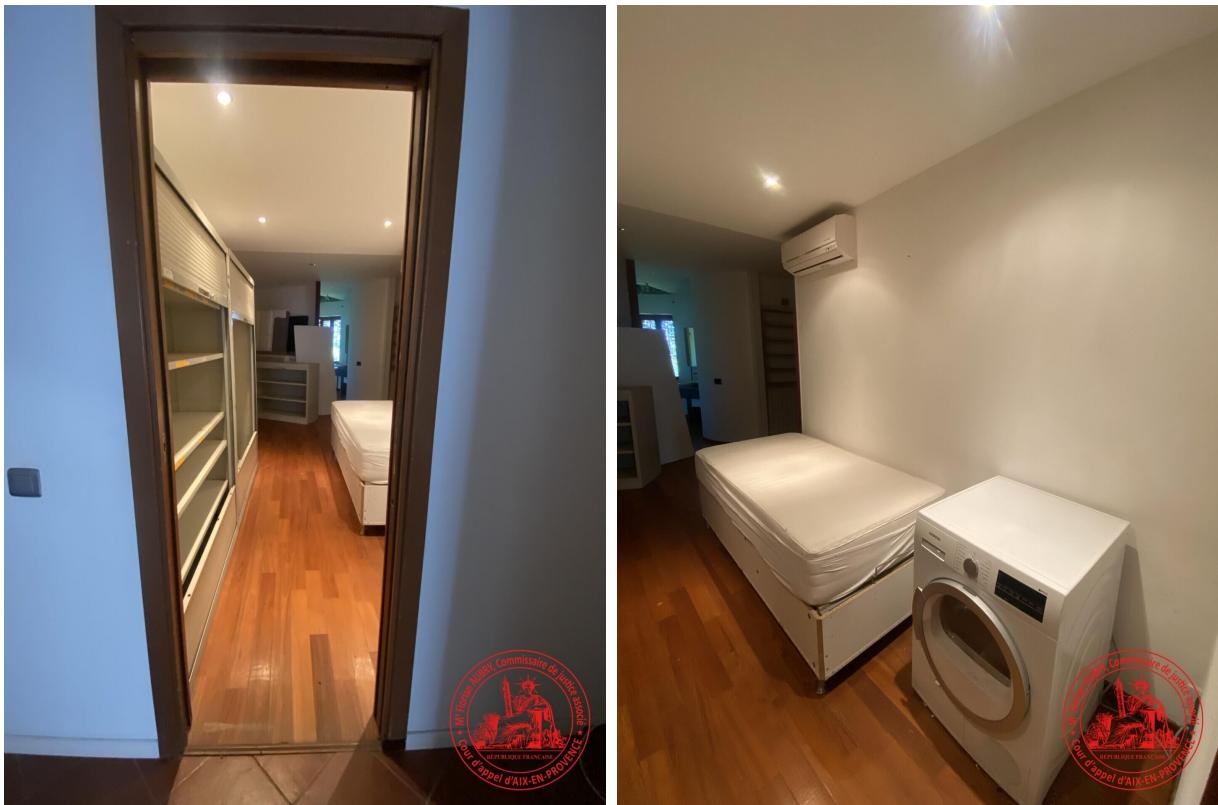
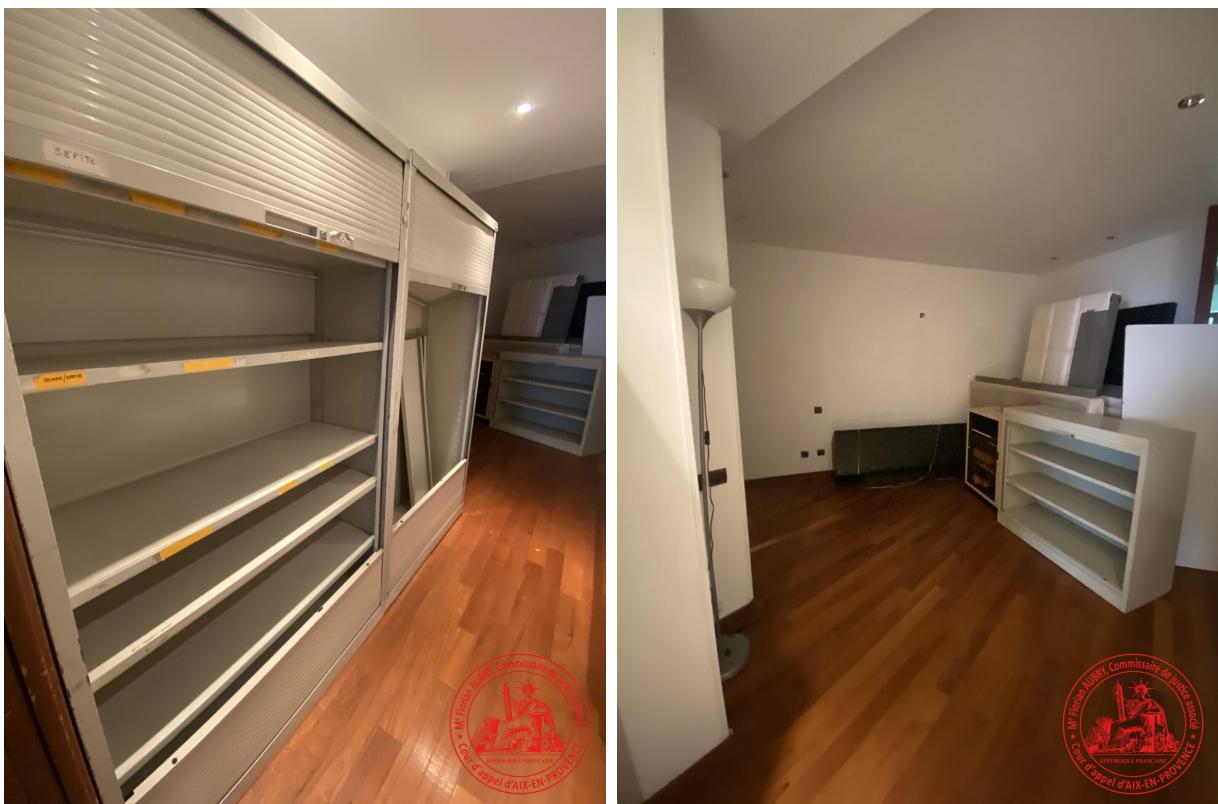
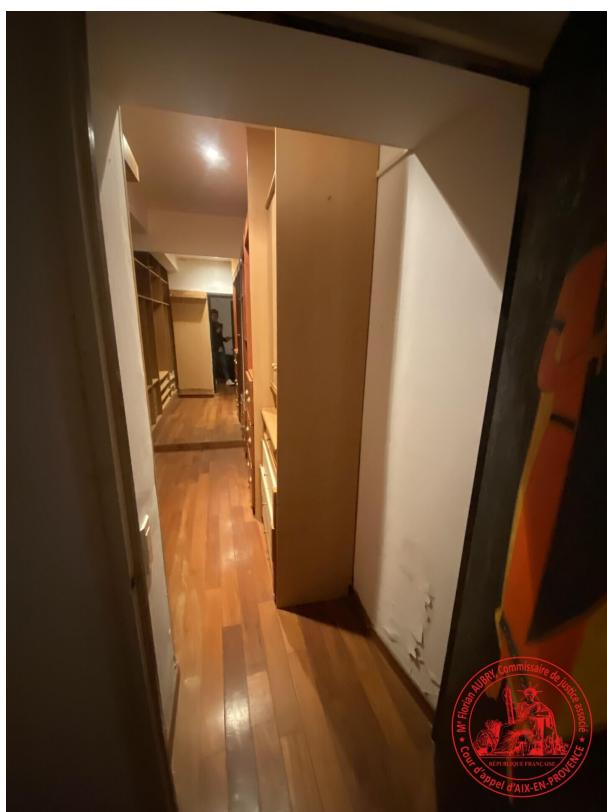
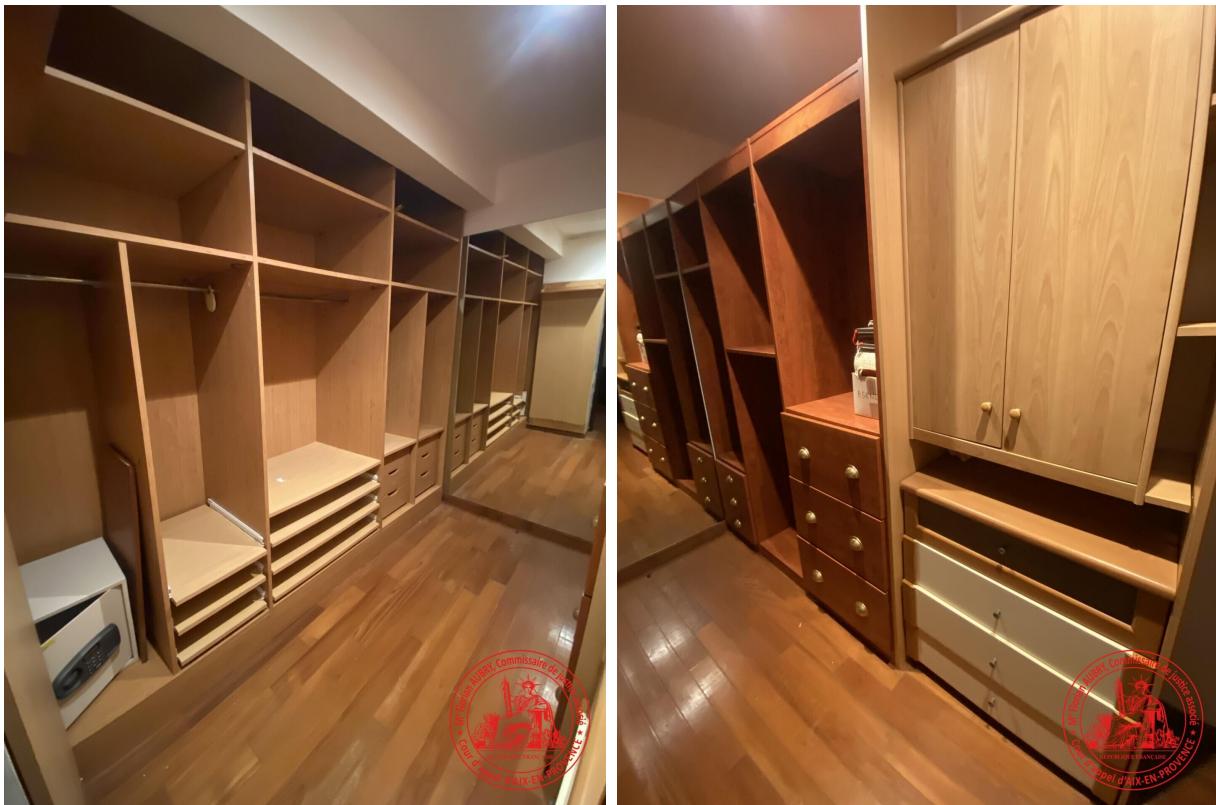
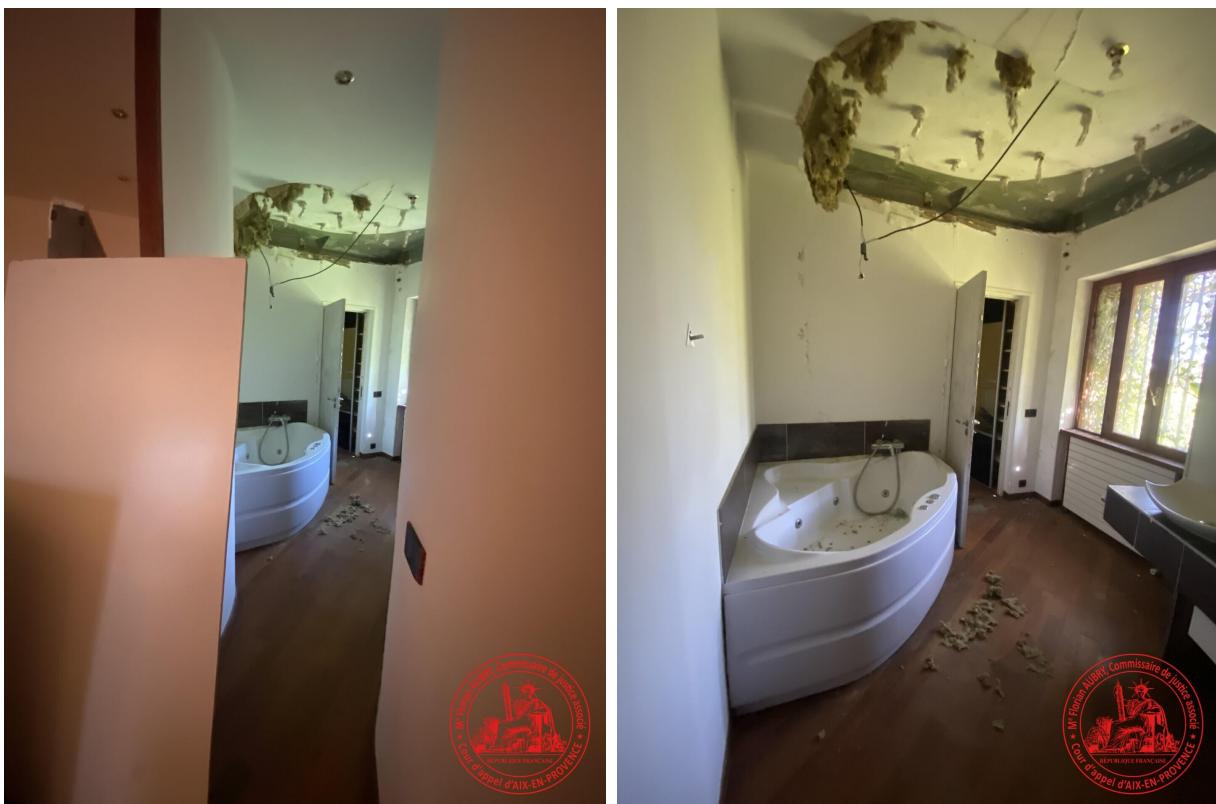
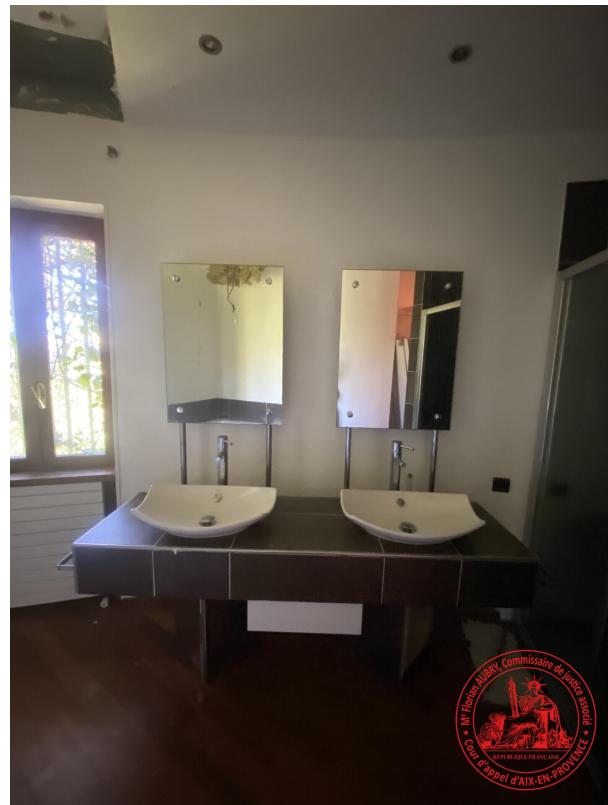
## SECONDE SUITE PARENTALE

Les murs sont recouverts de peinture blanche, à l'état d'usage. La peinture est fortement dégradée au niveau du dressing et de la salle d'eau, peinture cloquée, écaillée par endroits.

Le plafond est recouvert de peinture blanche, laissant apparaître des traces de moisissure importantes.

Au niveau du dressing et de la salle d'eau, je constate qu'une partie plafond a été découpée, la laine de verre est pendante, insalubre.

Le parquet situé au centre de l'espace salle de bain est gondolé et je constate un affaissement lors de mon passage.

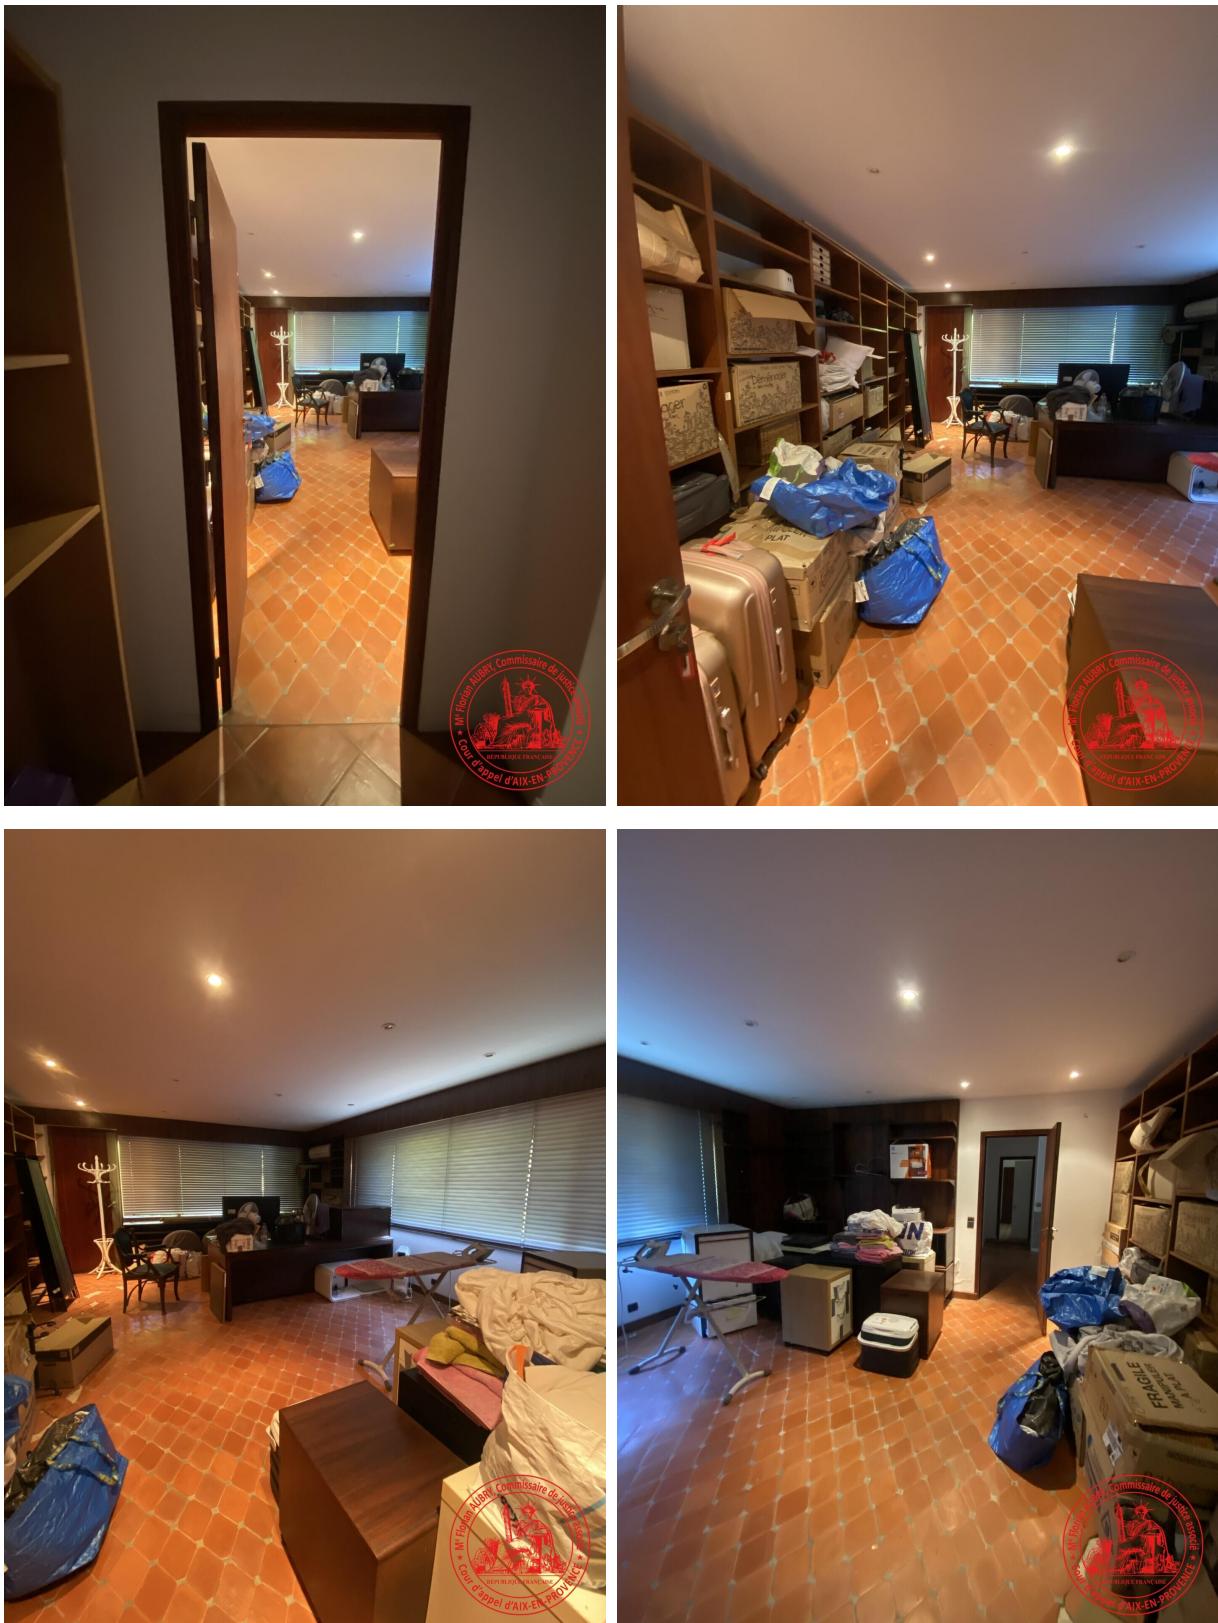
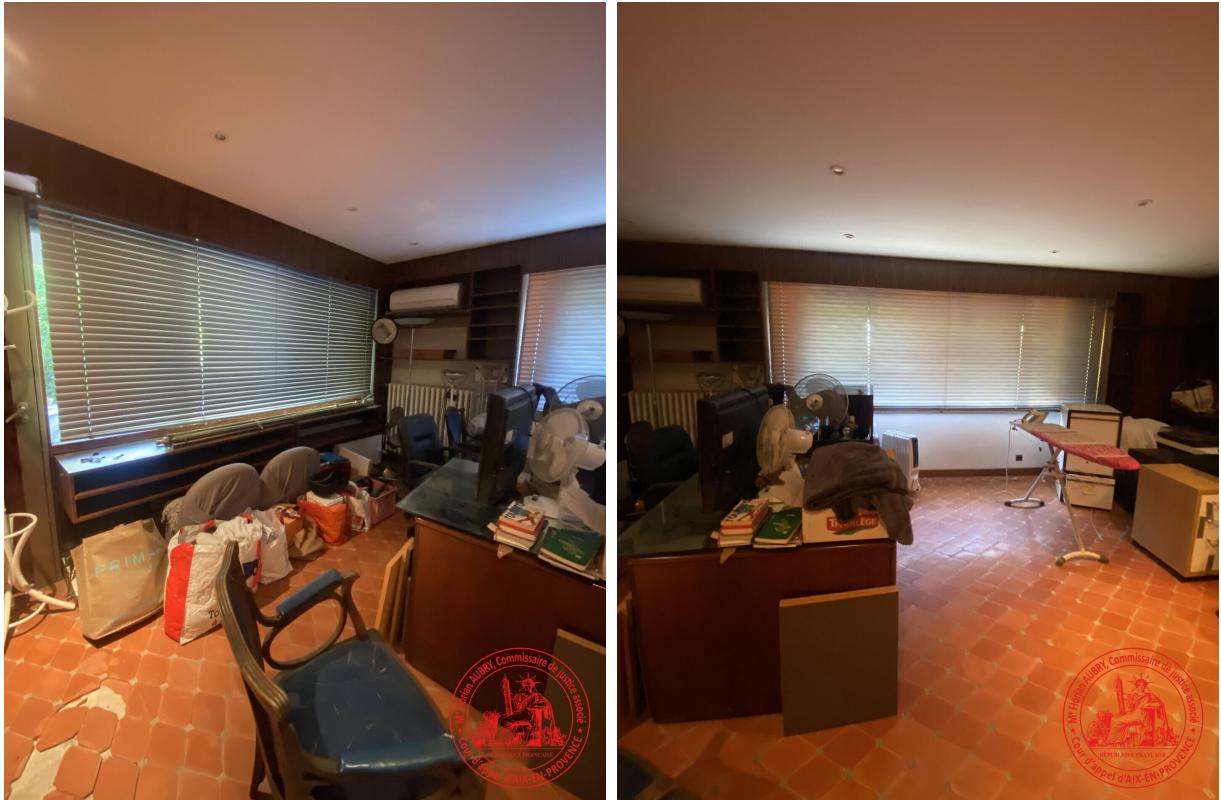
## GRAND BUREAU

Le sol est constitué de carreaux en pierre, certains carreaux sont absents, désolidarisés, décollés notamment sur la gauche de la pièce au fond.

Les murs sont recouverts de peinture blanche, écaillée, état usagé, fissurations apparentes sur le pan de mur droite avec notamment une fissuration horizontale.

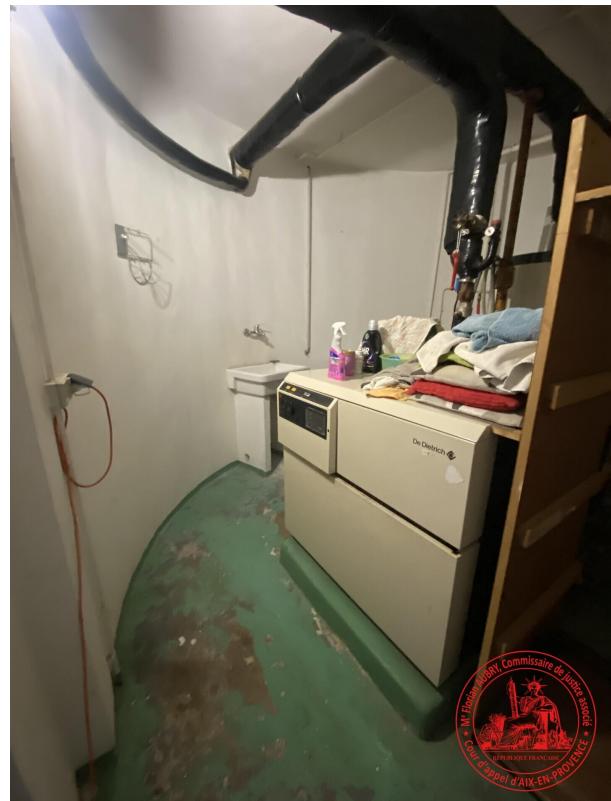
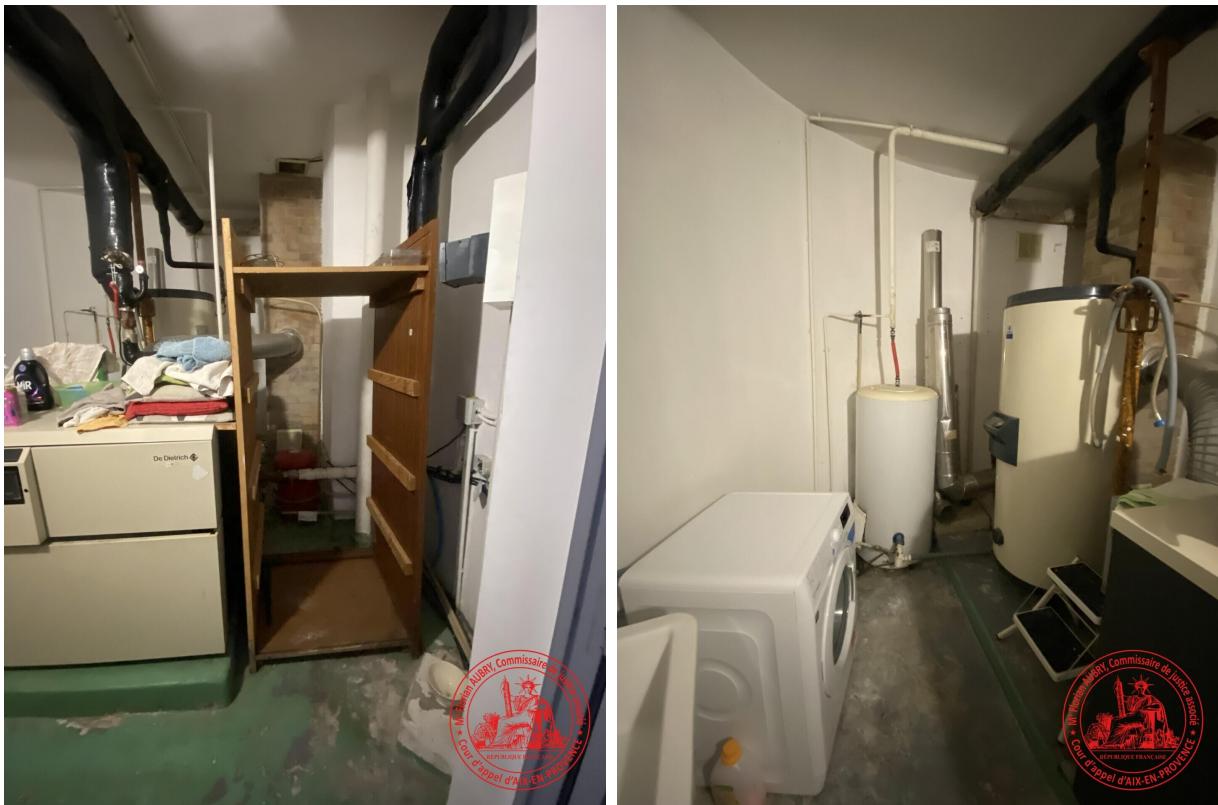
## CHAUFFERIE

Présence d'une chaudière de marque DE DIETRICH, ancienne, un point d'eau surmonté d'un socle en béton robinet mitigeur, un cumulus d'eau chaude de marque DE DIETRICH, et un autre cumulus désolidarisé de son point de fixation.

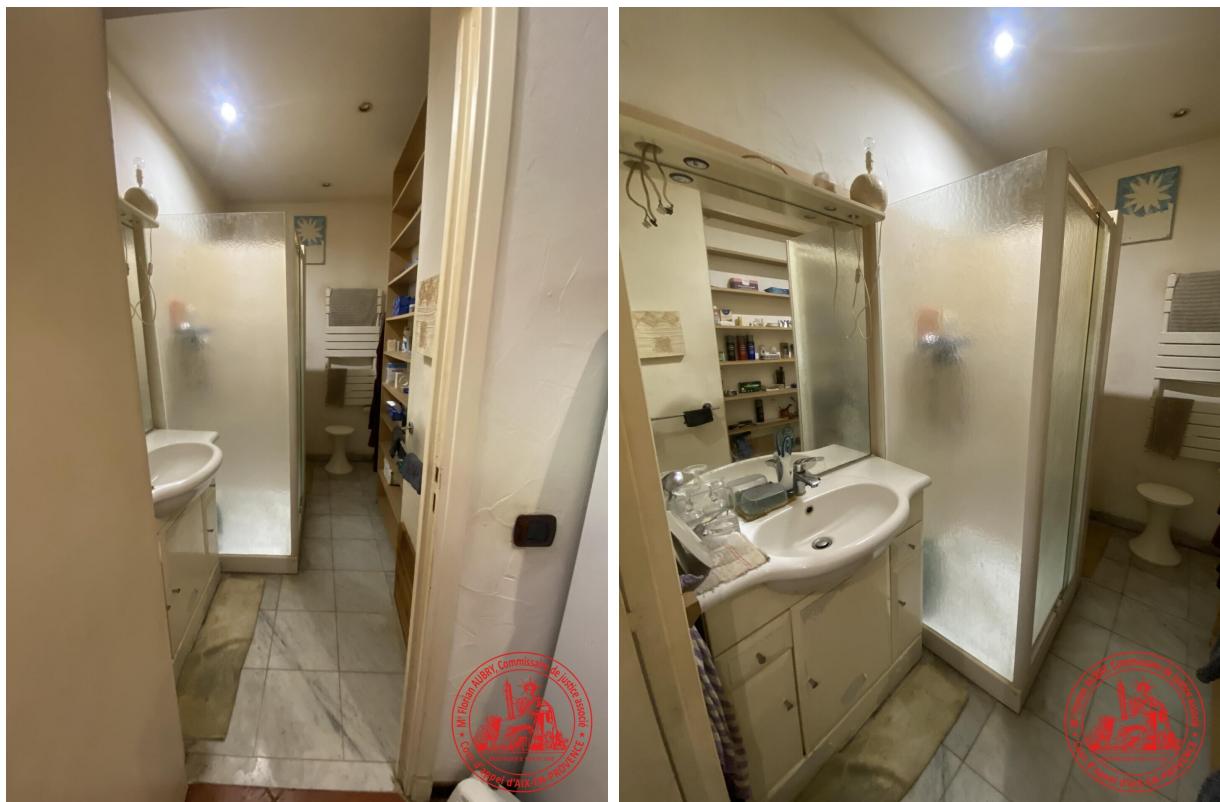
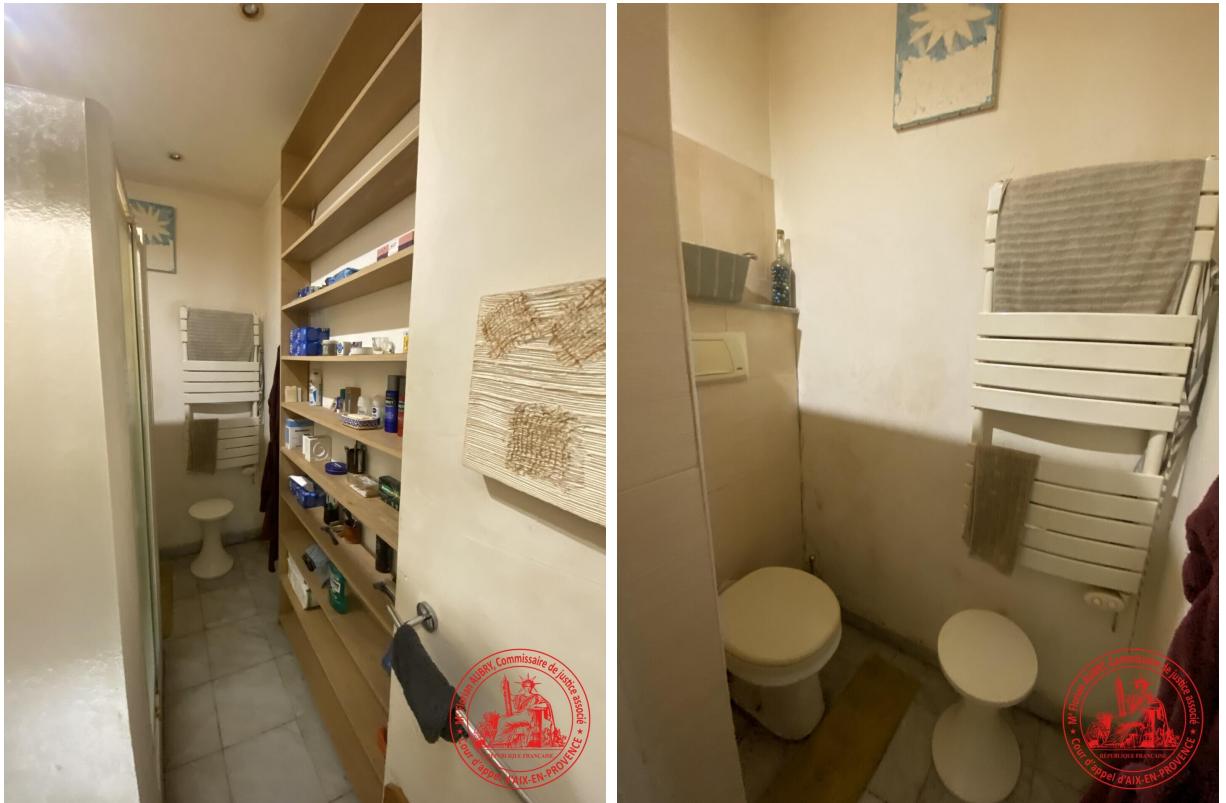
## SALLE DE BAIN

Les murs sont recouverts de peinture blanche, état dégradé, traces d'humidité et de salpêtre sur le pan de mur de face.

- un meuble salle de bain avec évier, état usagé
- meubles bas dont la peinture est fortement écaillée
- un miroir central
- une cabine de douche, vitrage occultant, receveur et colonne de douche, état usagé
- un bloc W-C en grés émaillé, état usagé
- un sèche serviette
- des étagères bois sur la droite

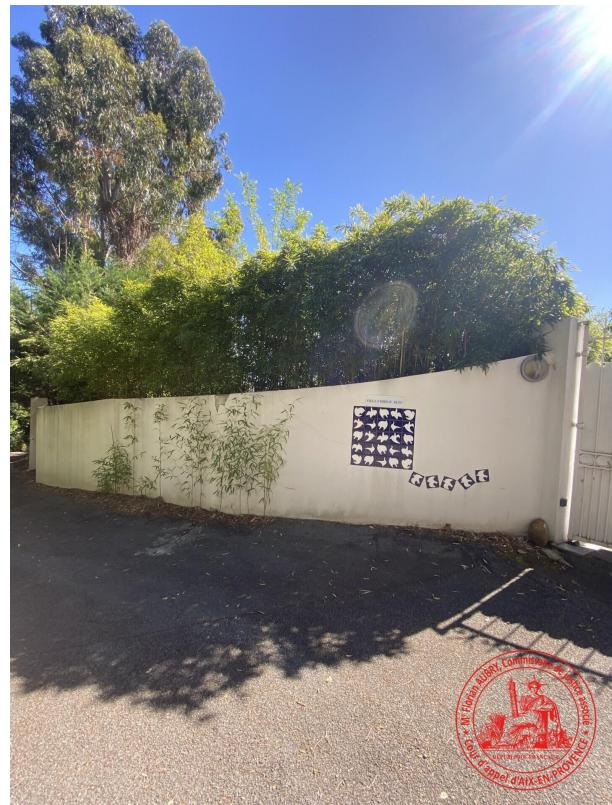
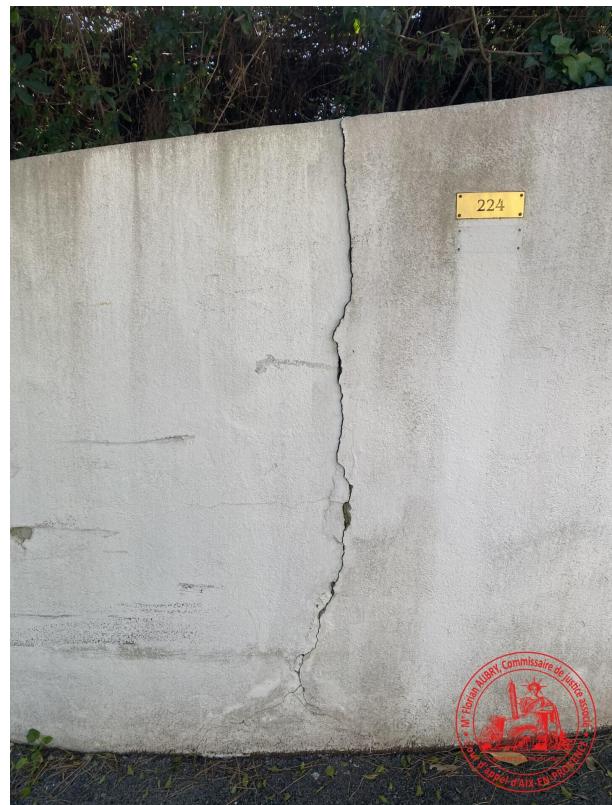
## LES EXTERIEURS

Le muret d'accès présente une fissuration verticale très importante.

L'ensemble est entouré de végétations en tout genre proliférant, absence d'entretien sur cet espace.
