# PROCES VERBAL DESCRIPTIF

**D'un jugement rendu par le Tribunal Judiciaire de NICE en date du 25 Aout 2022 ordonnant la licitation-partage des biens et droits immobiliers situés à NICE, 25 rue Léopante comprenant un immeuble de cinq étages sur rez de chaussée cadastré Section LB n°65 pour 1a 98ca.**

Sur la commune de NICE (06000), 25 rue Lépante formant l'angle avec la rue de Paris, dans l'immeuble cadastré section LB n°65 qui s'élève sur cinq étages avec deux logements par étages et deux locaux commerciaux en rez de chaussée.

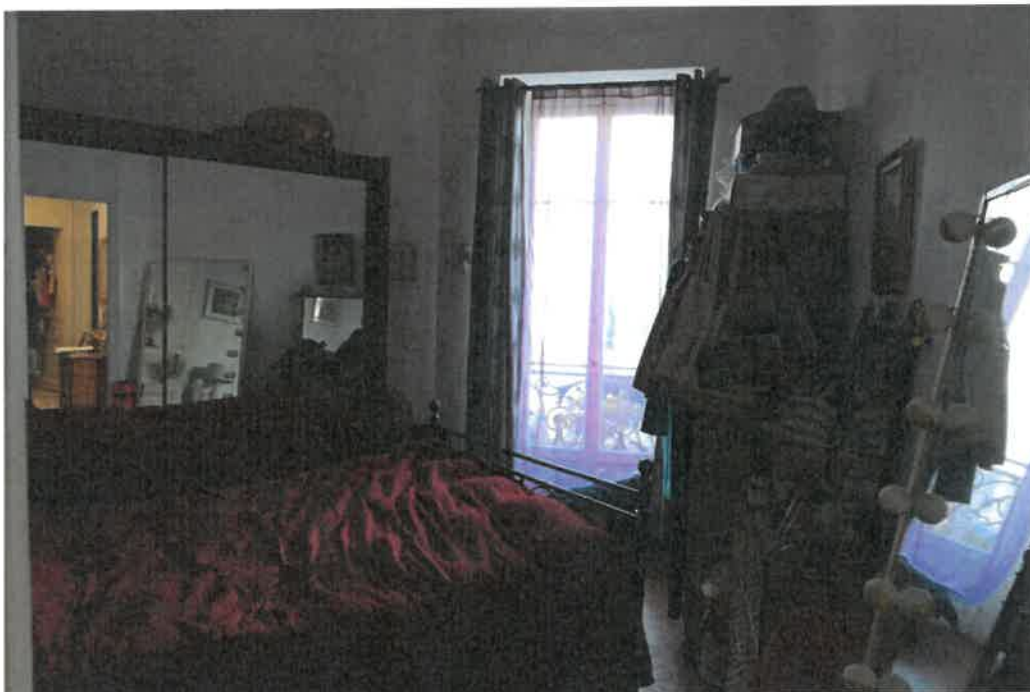
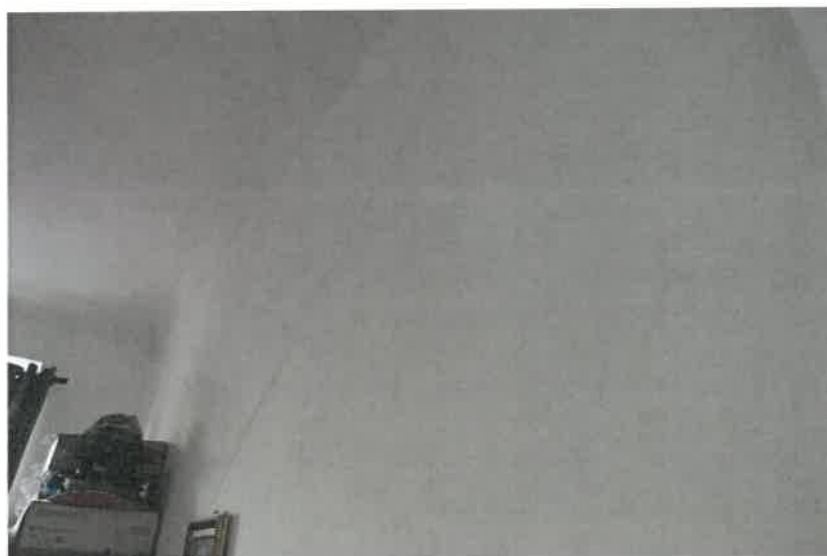
## Chambre n° 2

Le sol est identique, en état identique.

Le plafond et les murs sont peints, en état. Je note une fissuration sur la cloison avec le salon.

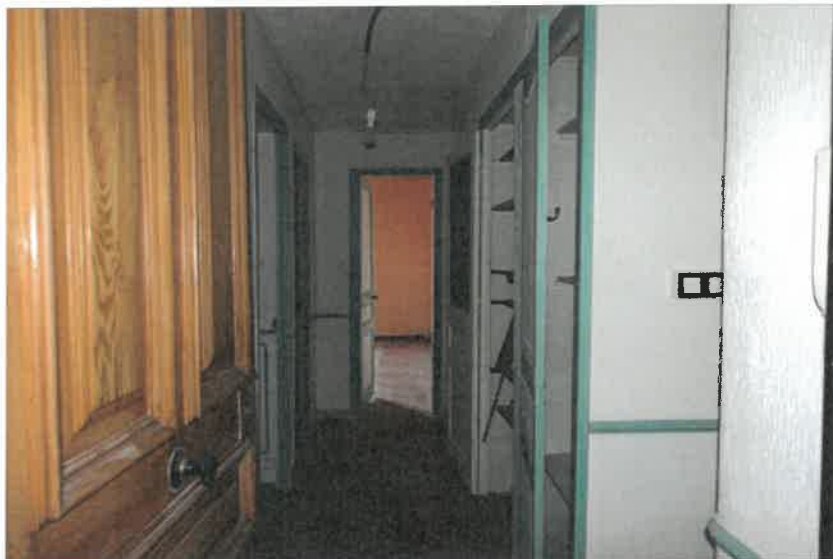
Le sol est revêtu d'une terre cuite ancienne, en état dégradé.

Ce logement nécessite des travaux de rénovation dans son ensemble.
