# PROCES VERBAL DESCRIPTIF

Syndicat des Copropriétaires de la communauté immobilière « PALAIS PETIT JEAN », sis à NICE (06000), 21 rue François Aune, représenté par son syndicat en exercice, la SARL CABINET BRUSTEL, Société à Responsabilité Limitée, au capital de 22.867,35 euros, immatriculée au R.C.S. de NICE, sous le numéro 973 803 117, dont le siège social est à NICE (06000), 18 rue de Paris, lui-même pris en la personne de son gérant en exercice, domicilié en cette qualité audit siège.

- *Désignation détaillée (selon type de propriété) :*
  - *Le lot numéro 35 (35), un appartement situé au quatrième étage dudit immeuble, ayant son entrée par la porte à gauche de l'immeuble, comprenant un vestibule d'entrée et une chambre, une cuisine, une salle de bains, un water closet.*

**Quatrième étage**

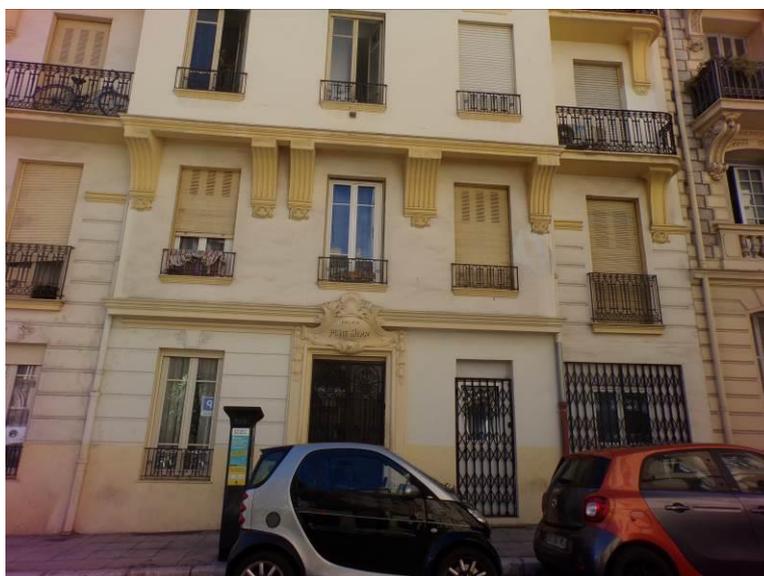
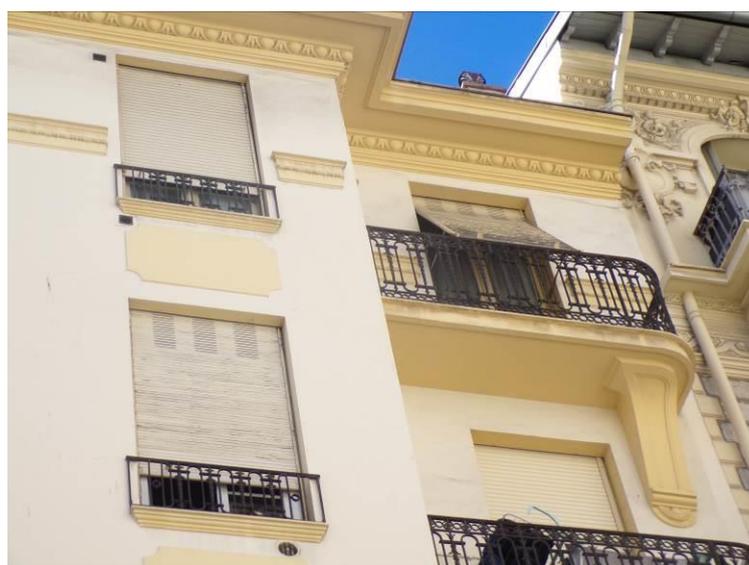
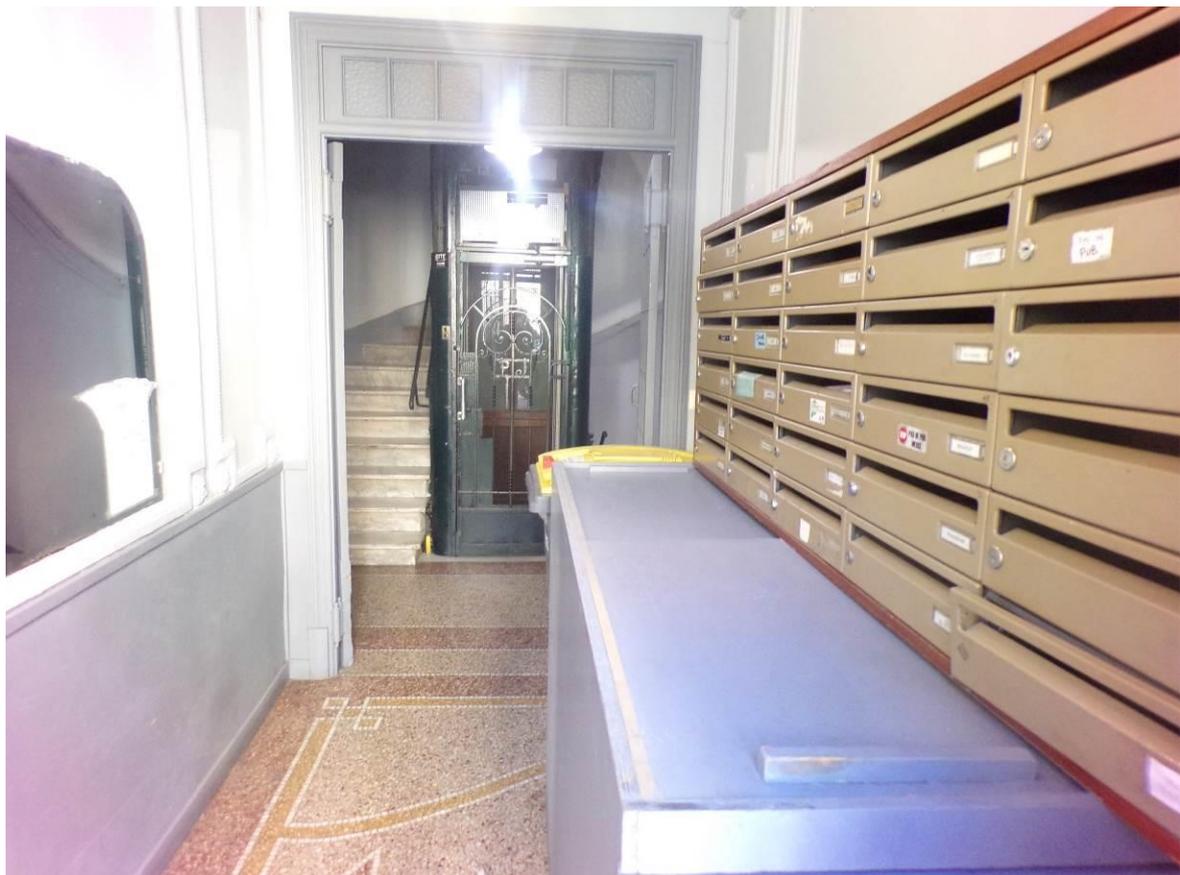
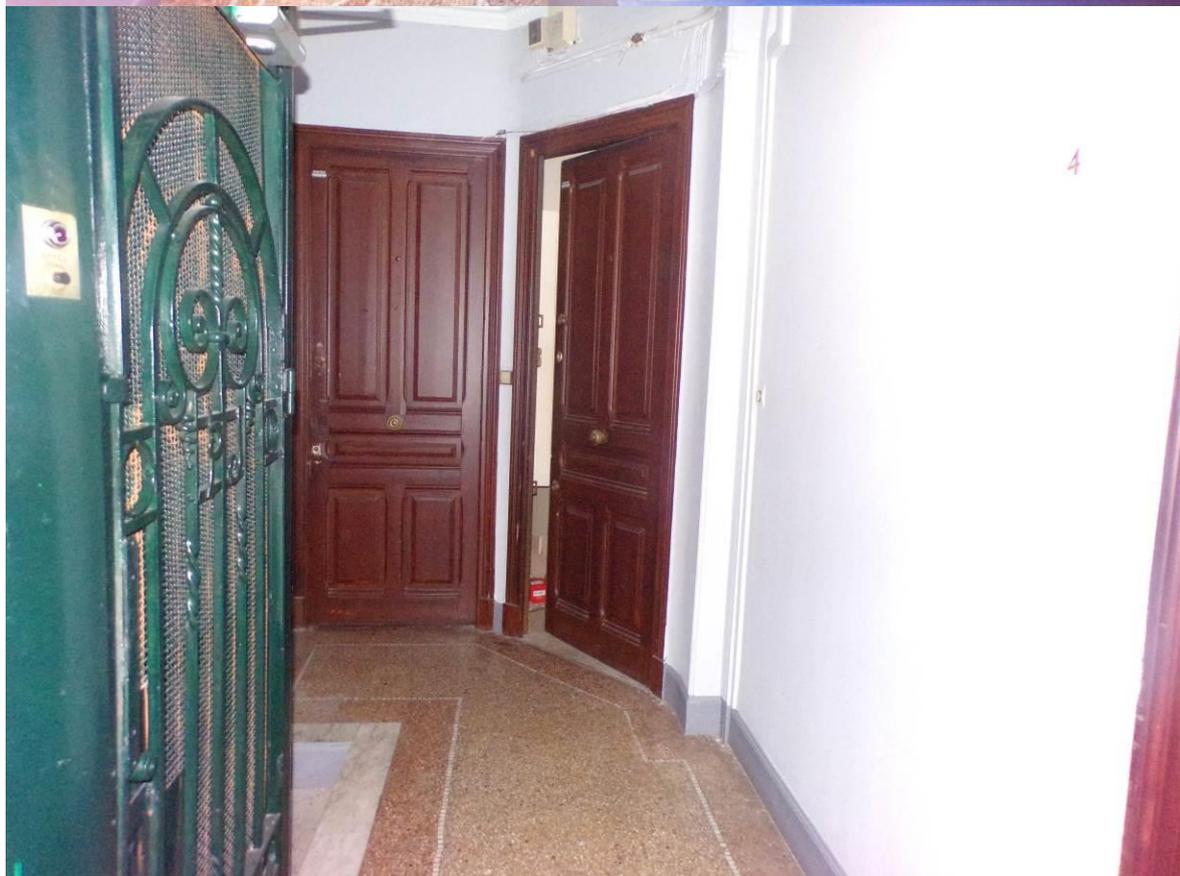
**Configuration de l'appartement**

Il se compose d'un petit sas d'entrée qui s'ouvre sur une pièce principale située juste en face de la porte d'entrée.

Cet appartement, fermé depuis de très nombreux mois, est laissé en état d'abandon, les sols et les différents meubles étant recouverts d'une très épaisse couche de peinture et de saleté.

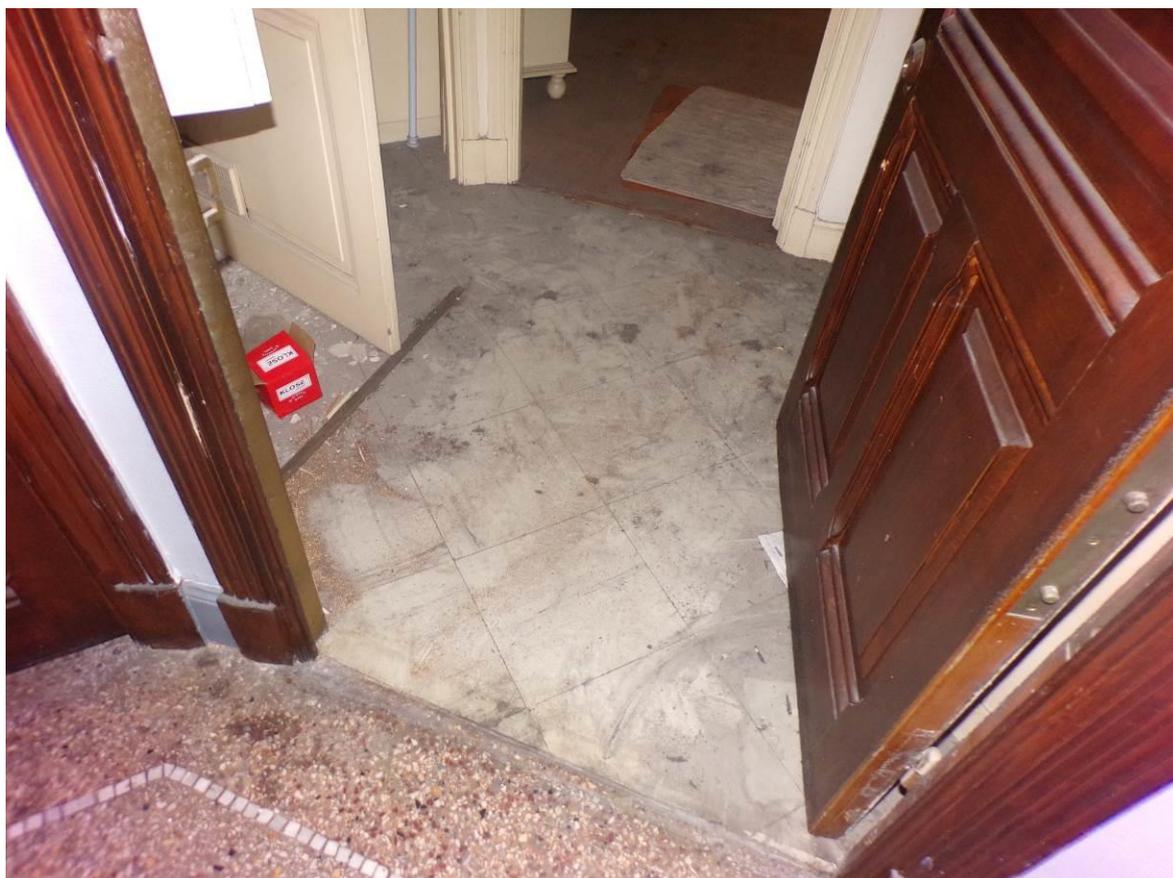
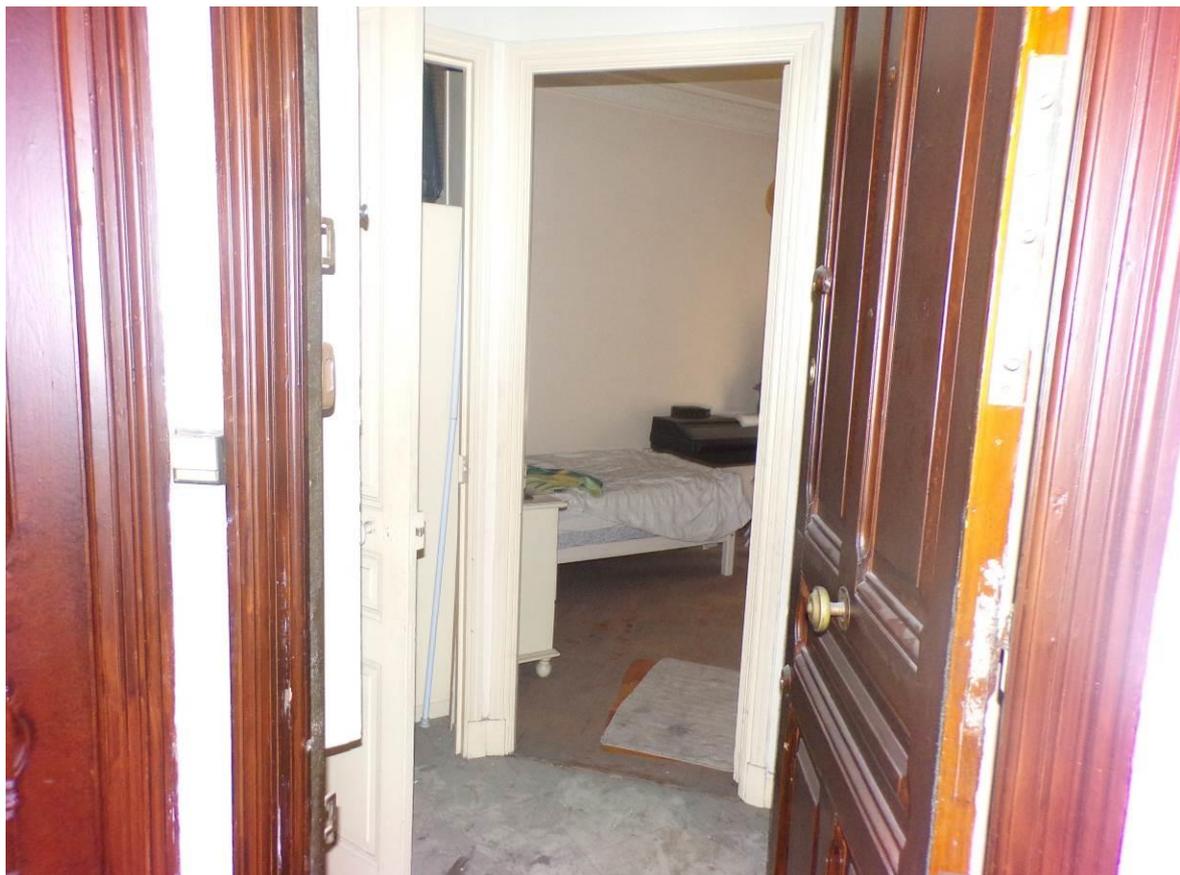
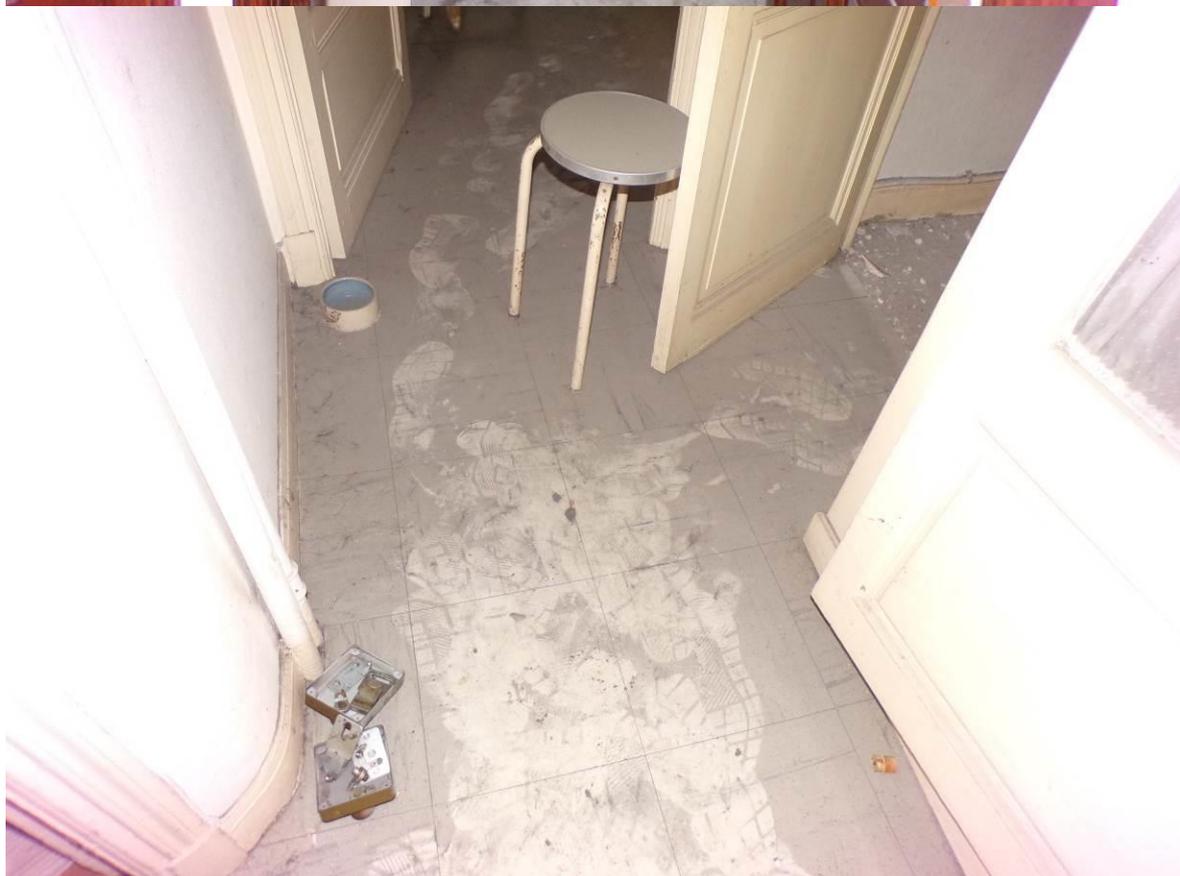
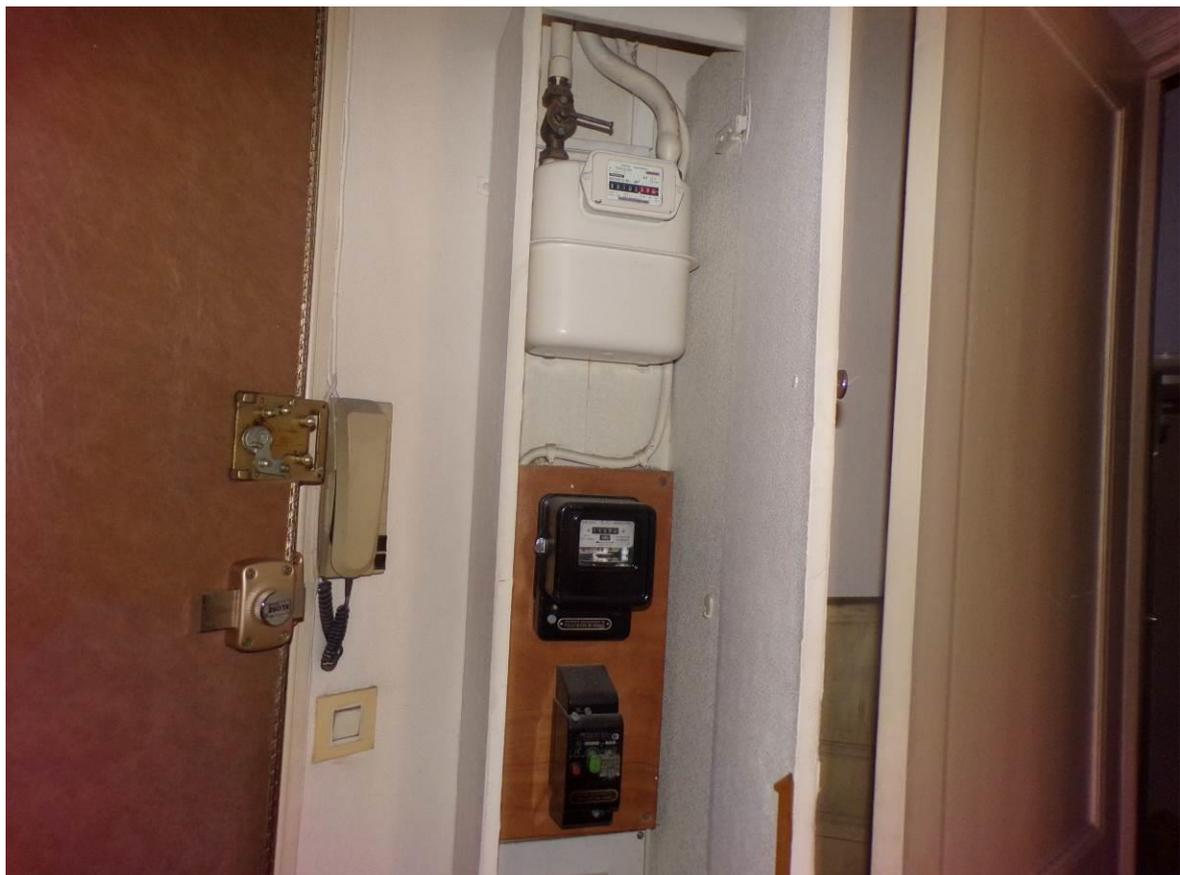
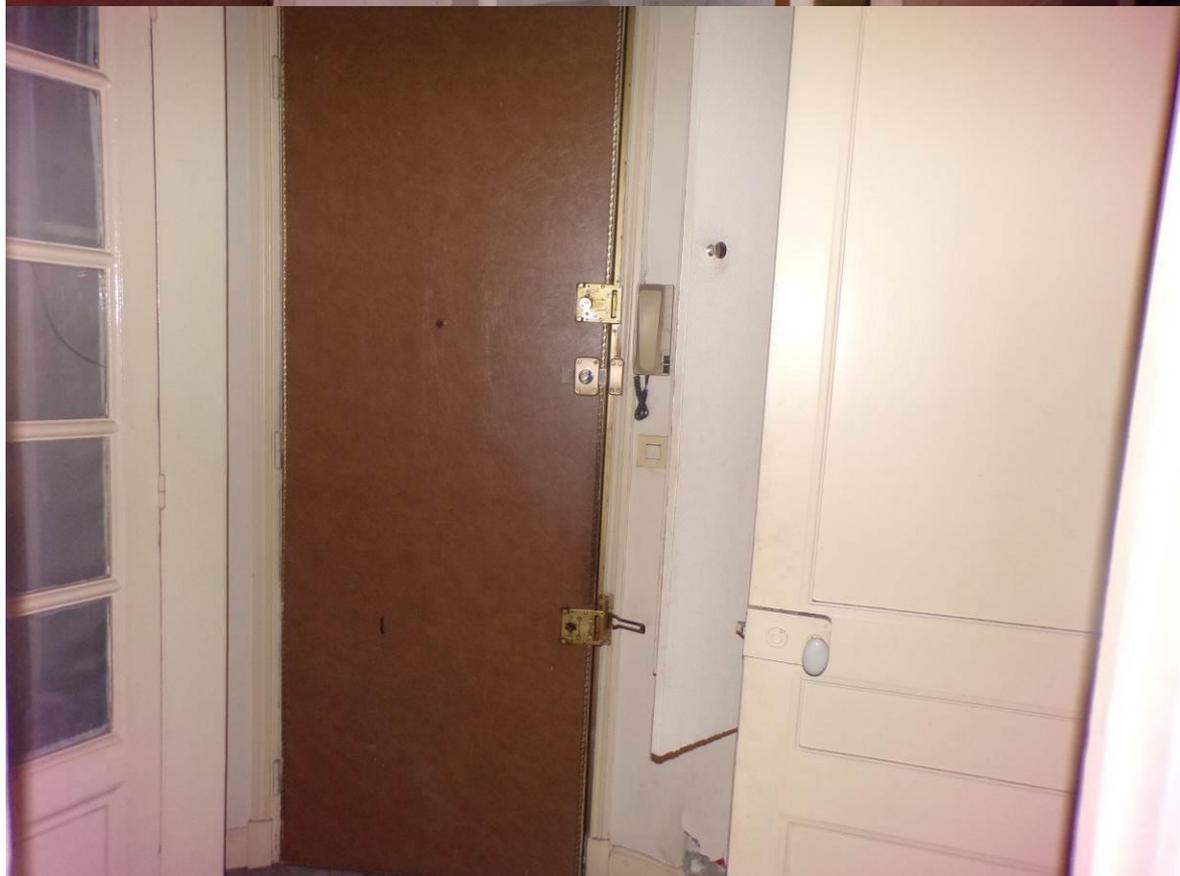
### **Hall d'entrée**

Le sol est recouvert de linoléum crasseux et d'une épaisse couche de salissure et de poussière.

Les murs sont recouverts de peinture, état d'usage, vétuste, fanée et défraîchie.

La peinture du plafond est dans le même état de salissure.

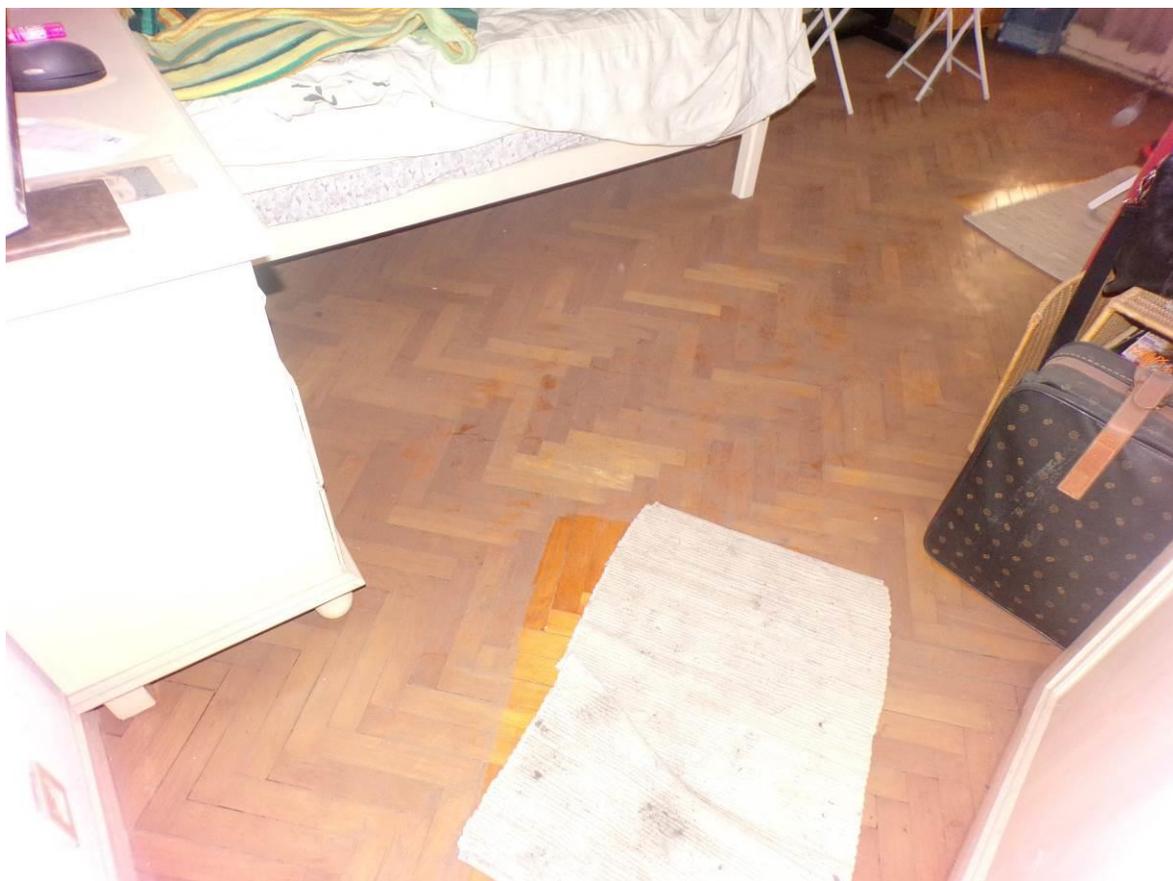
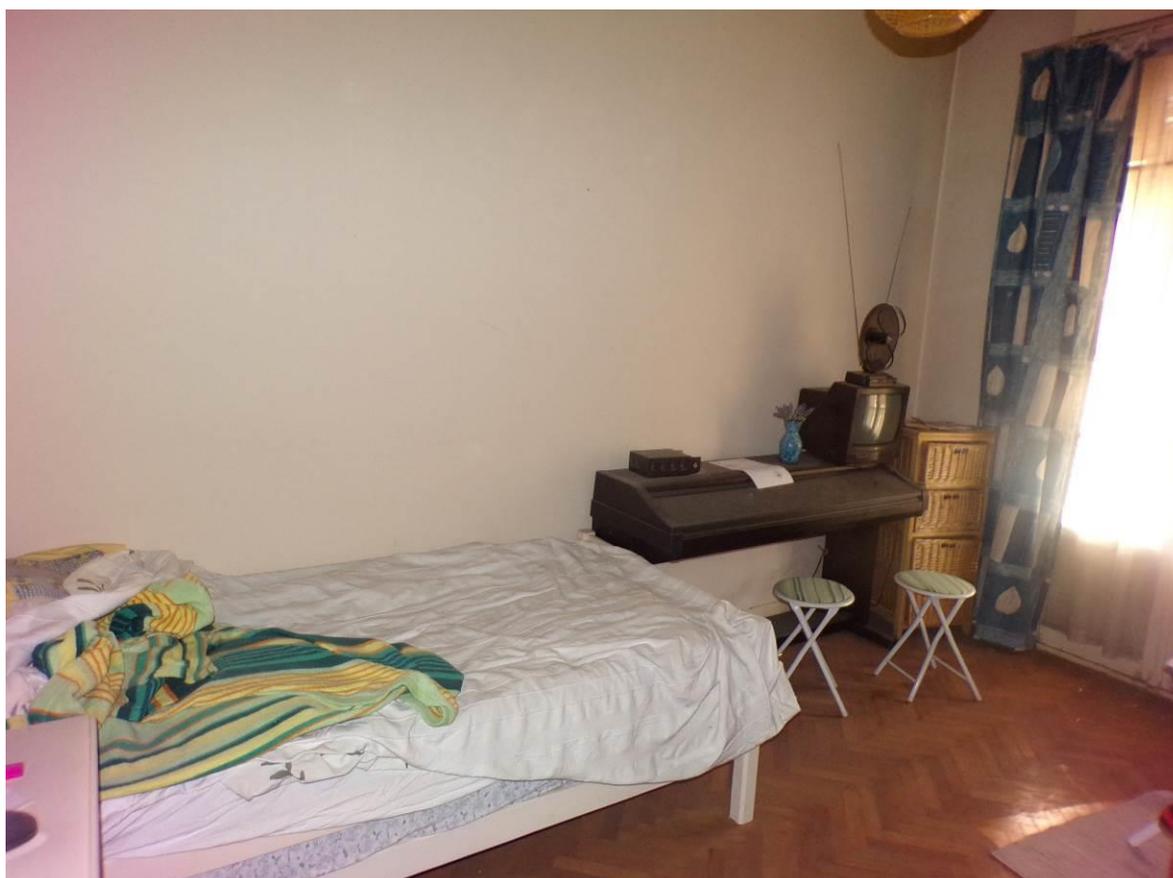
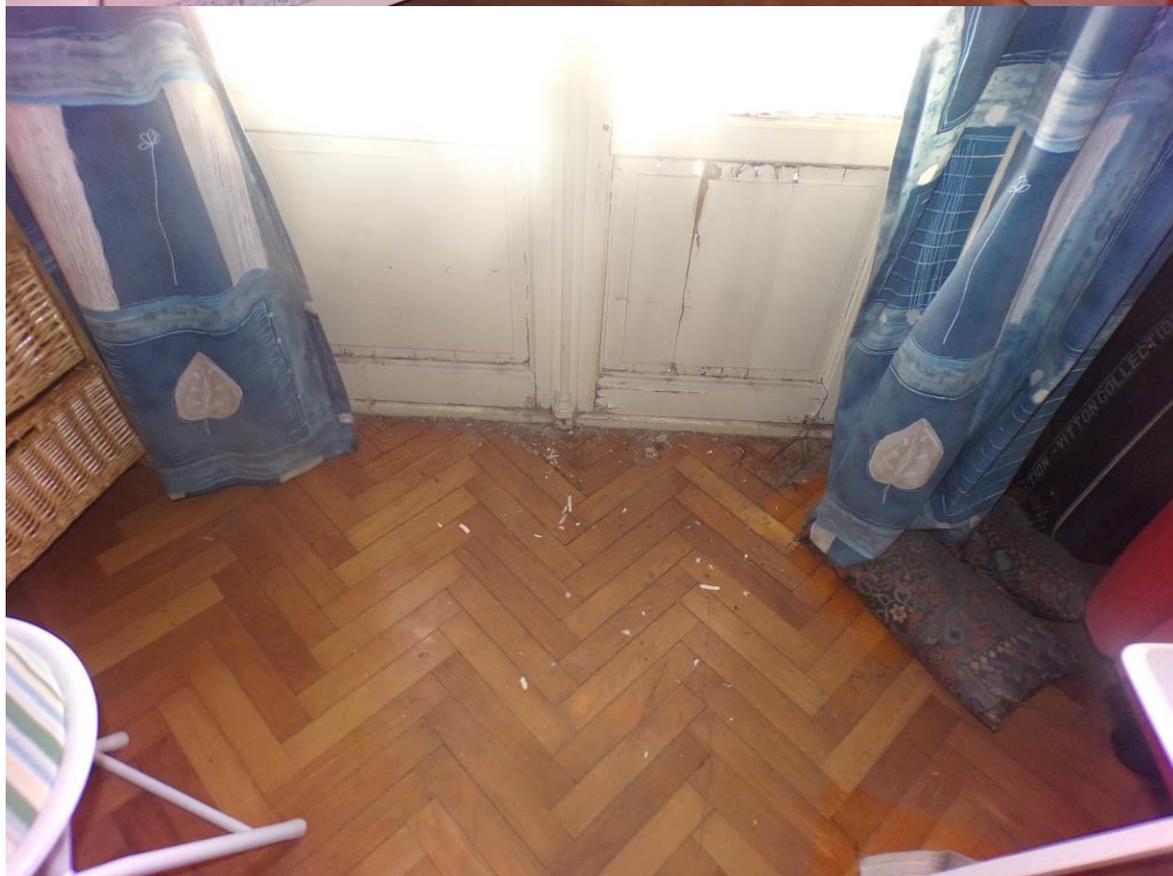
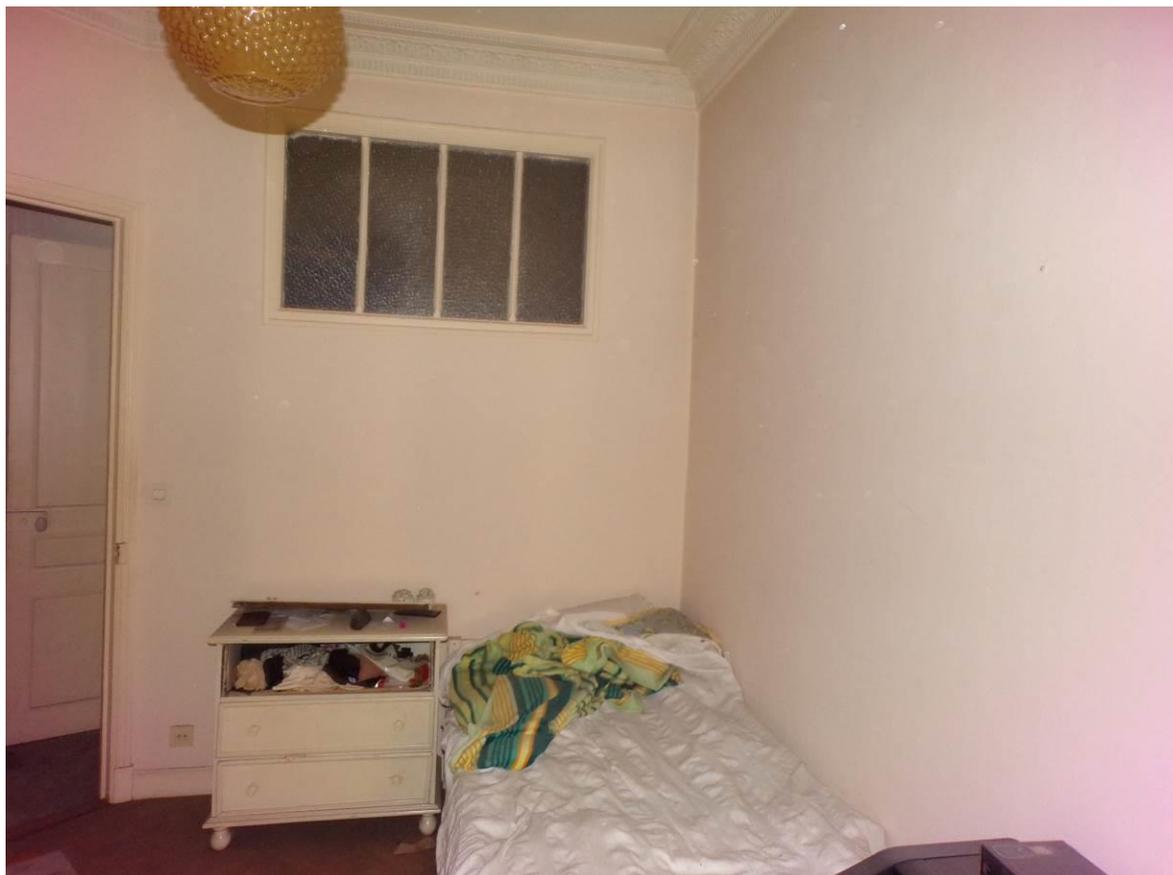
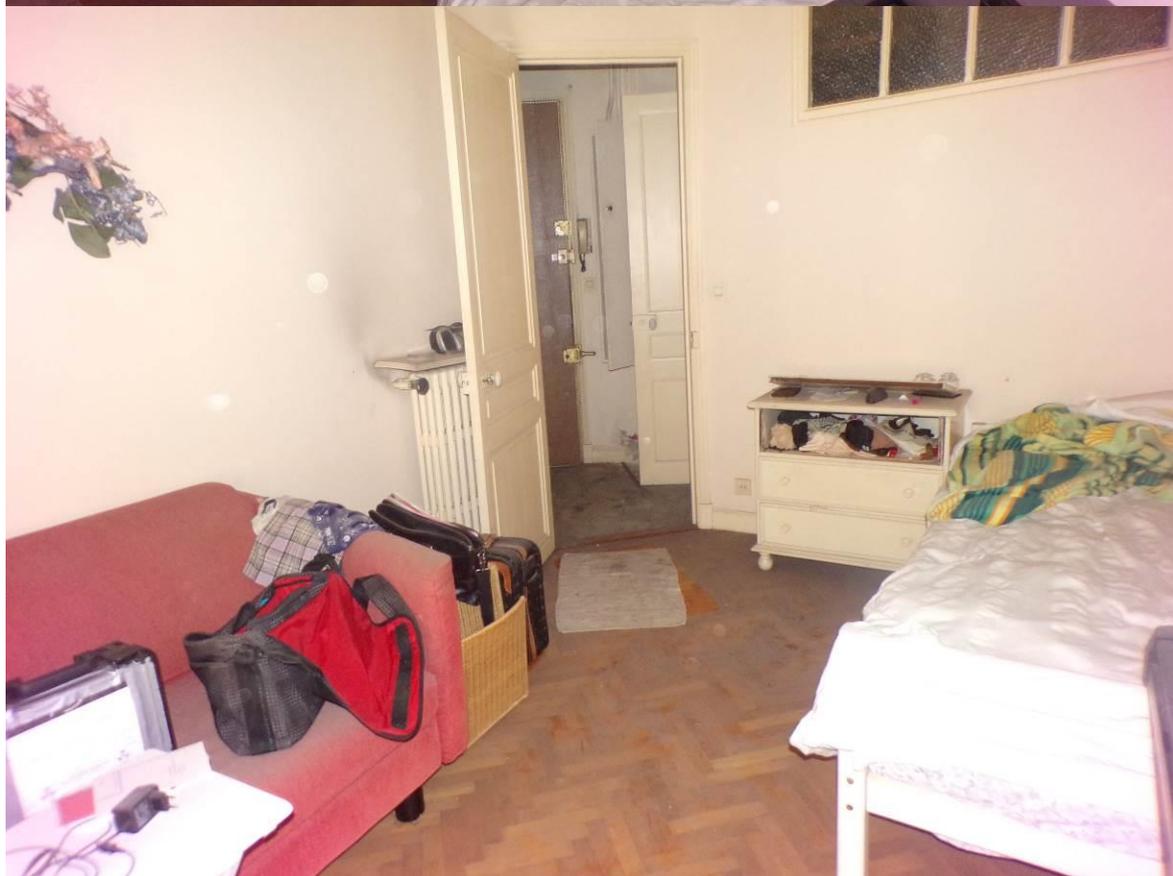
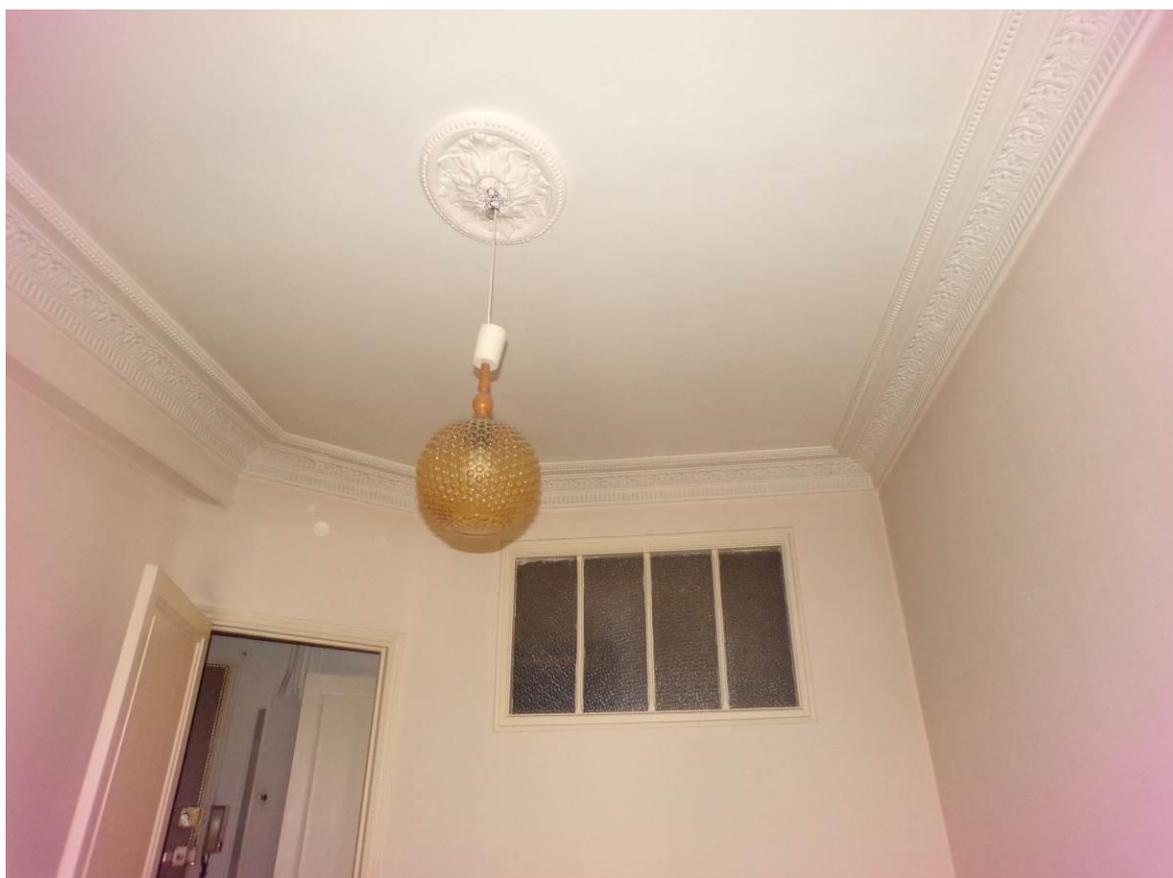
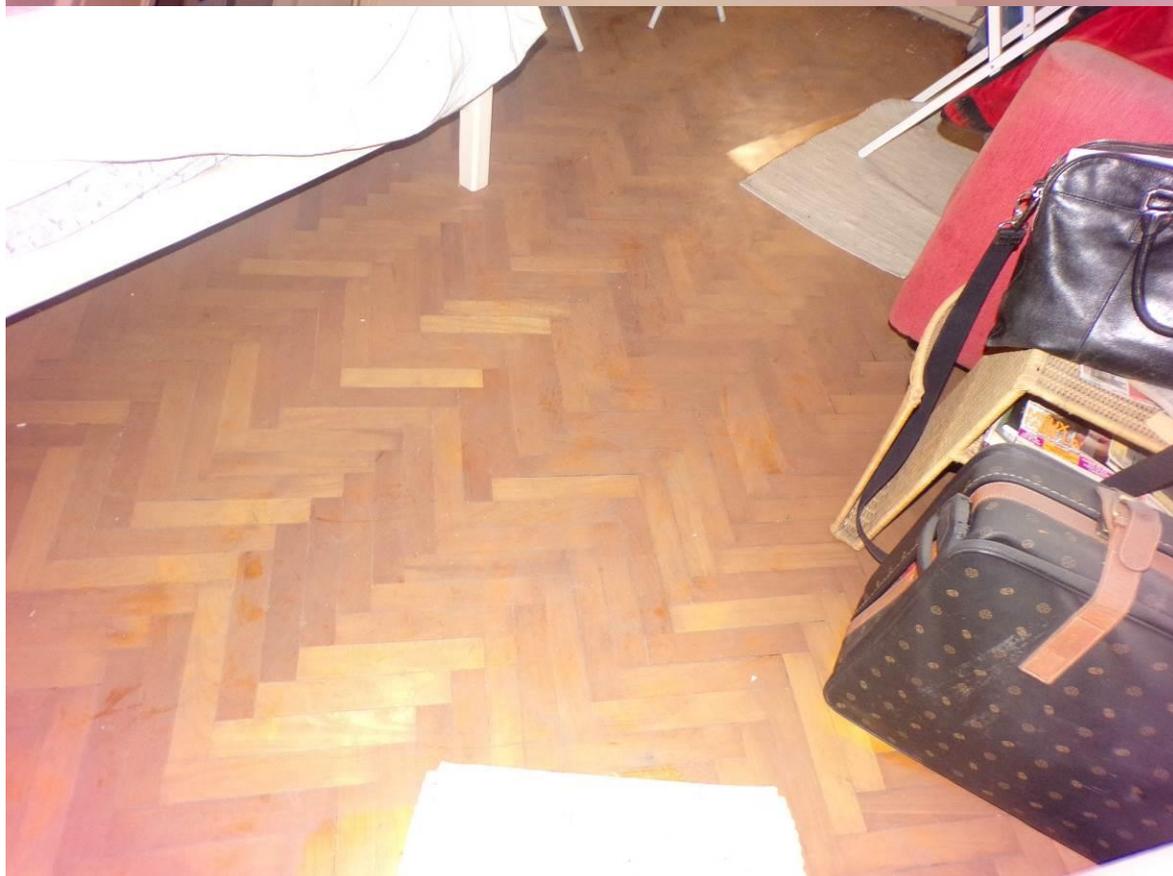
### **Pièce principale face à la porte d'entrée**

Le sol est recouvert de parquet, état d'usage, d'une même couche de poussière.

Les murs sont recouverts de peinture, fanée, défraîchie et sale, ainsi que la peinture du plafond dans le même état.

Une fenêtre, double vantail, ouverture à la française, dont le bois en partie basse est fendillé et en très mauvais état. Cette dernière s'ouvre sur un petit balcon, exposition Est côté rue Aune.

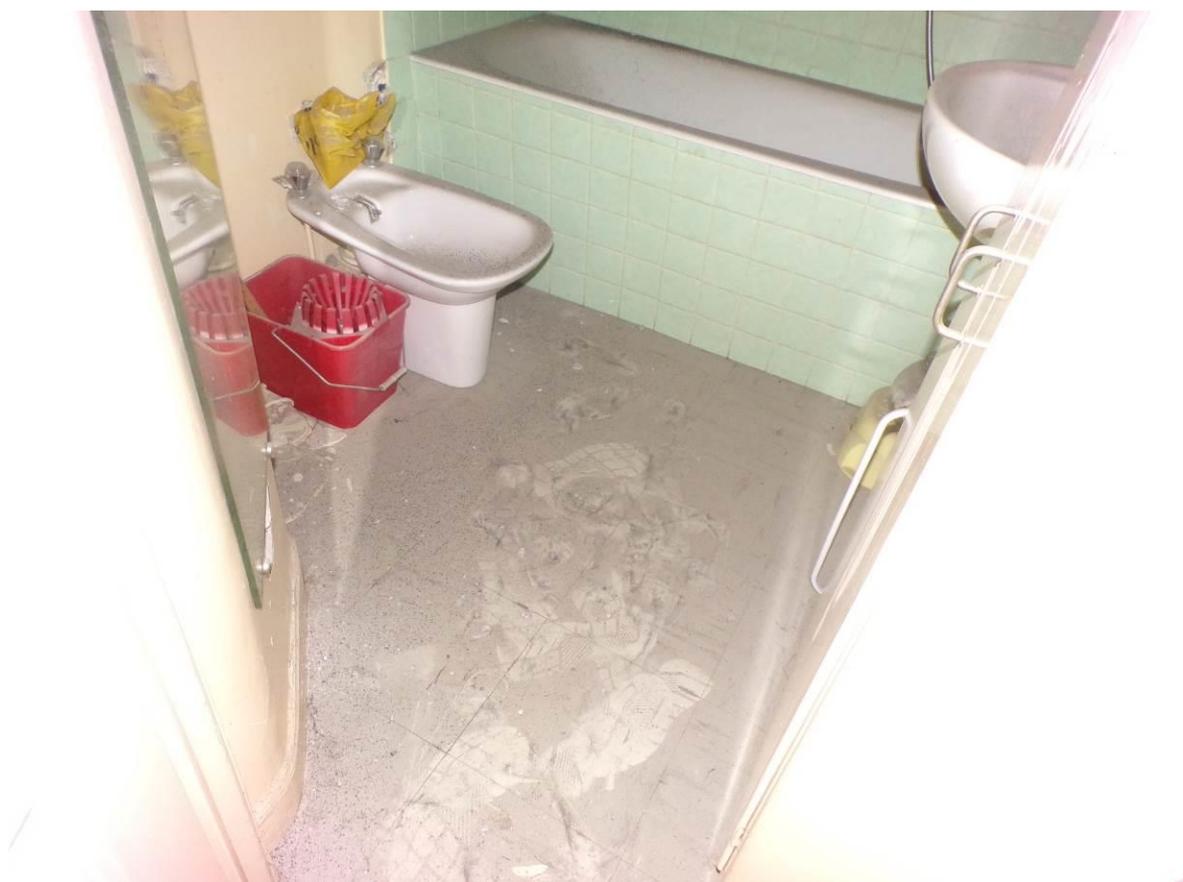
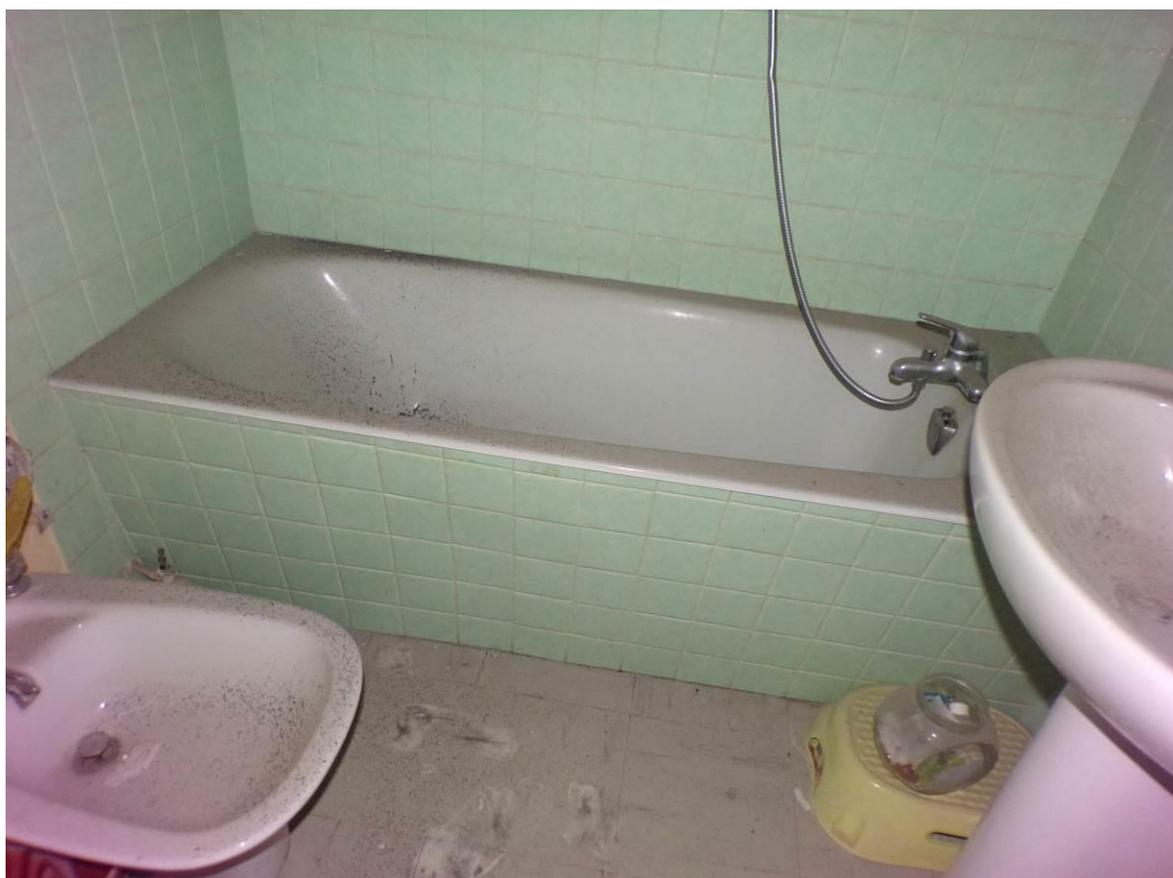
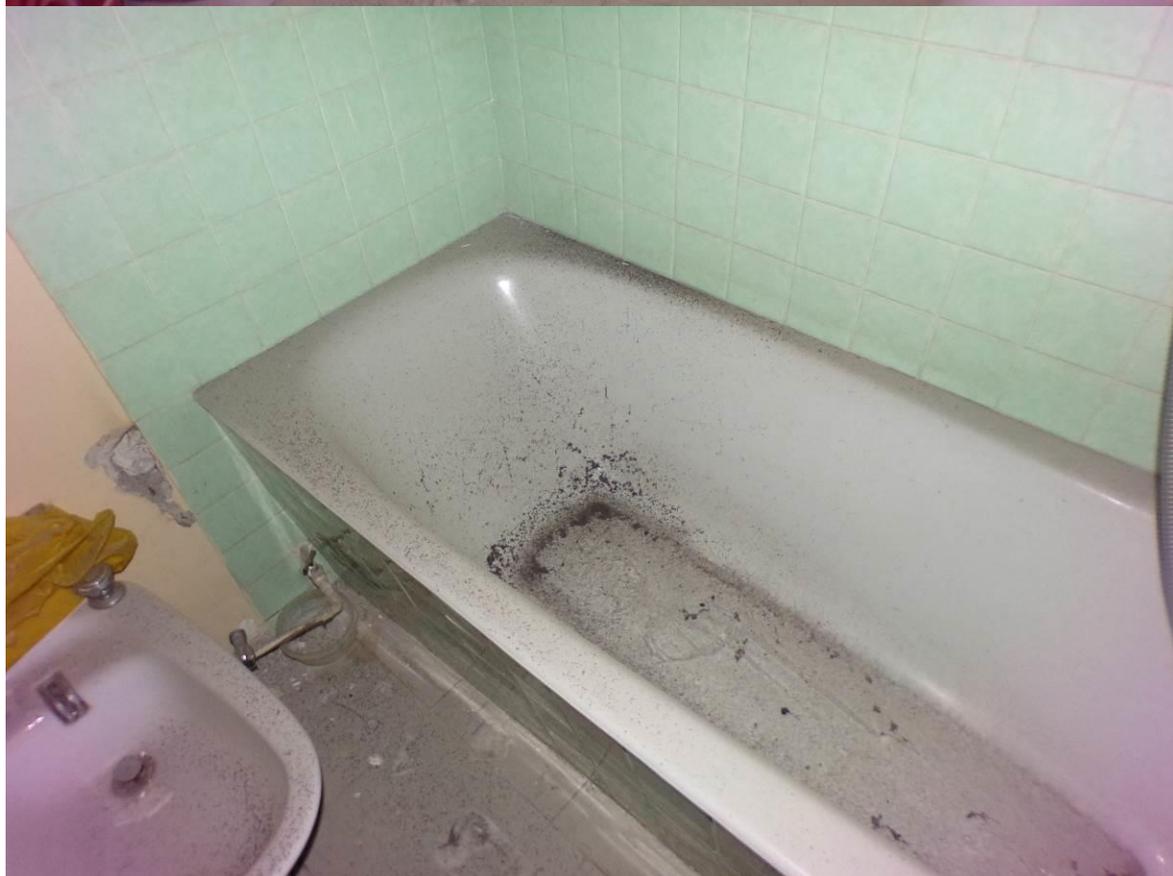
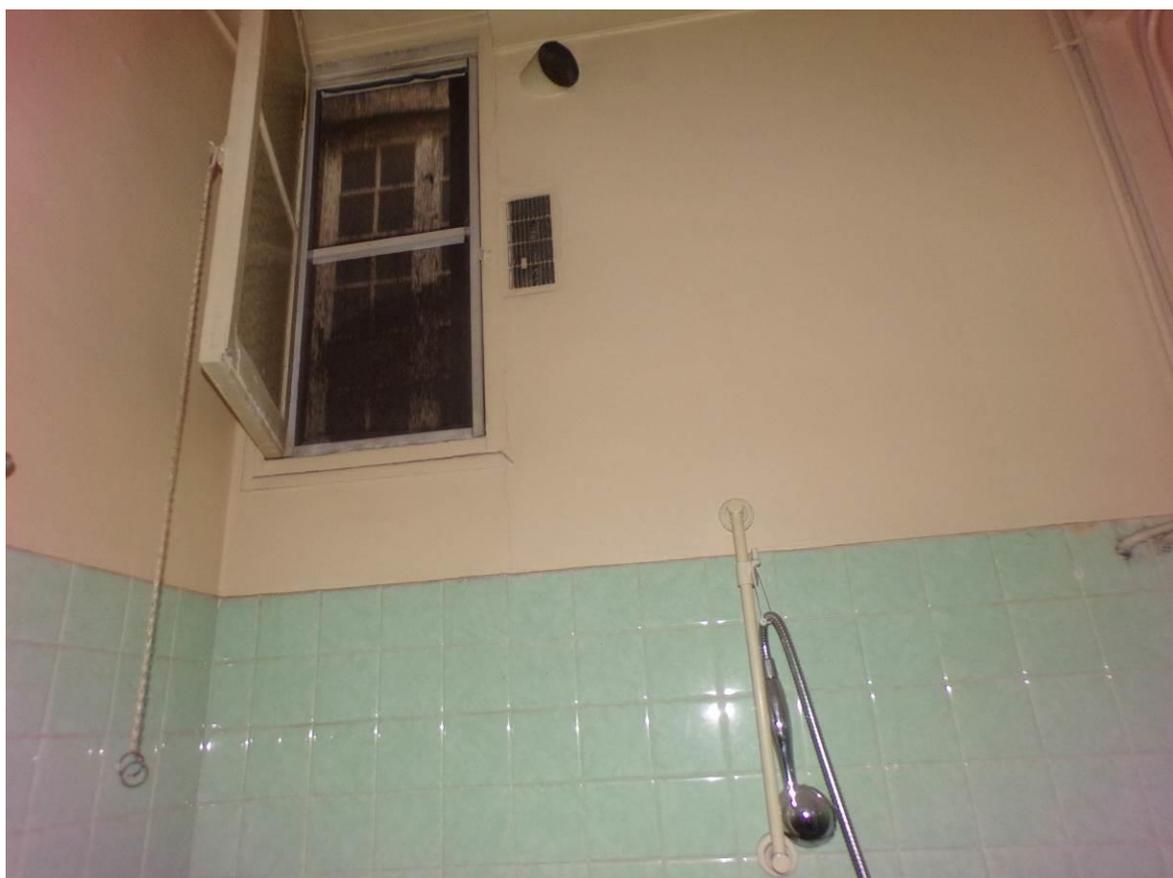
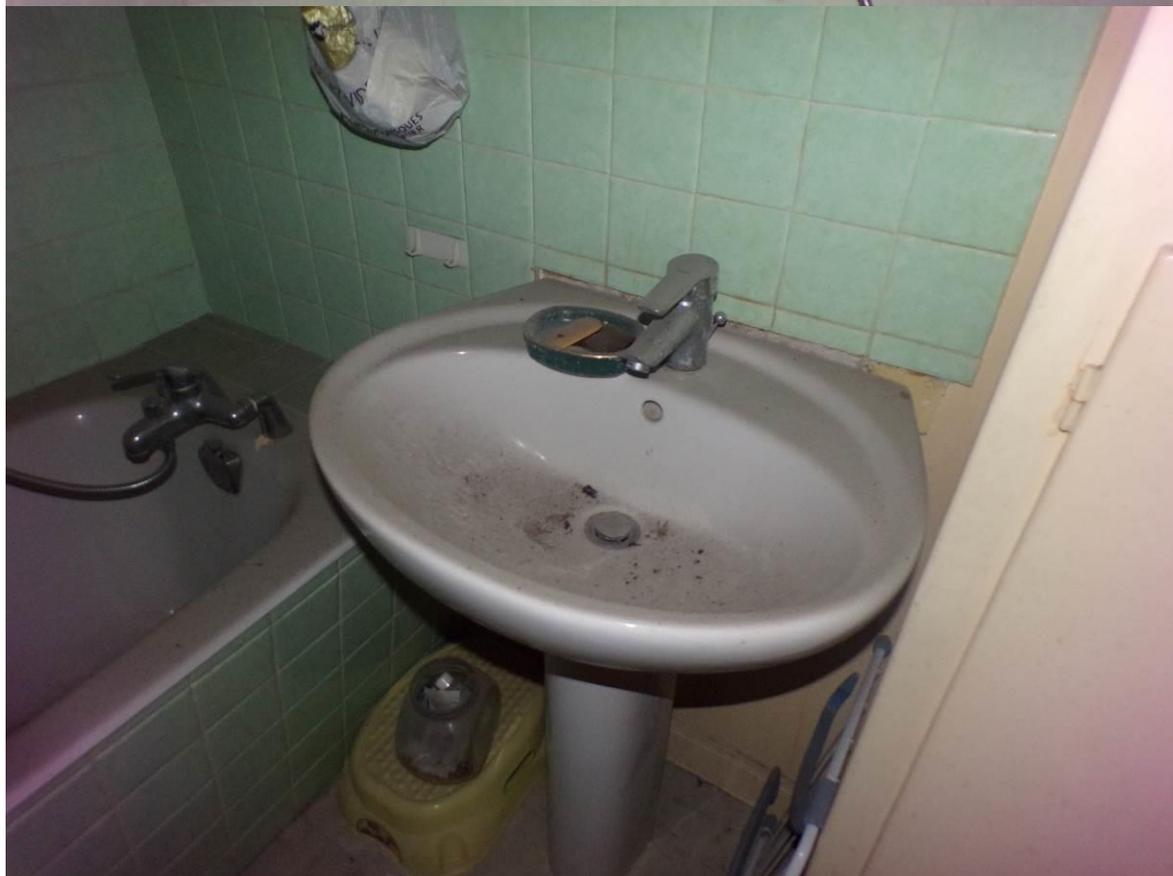
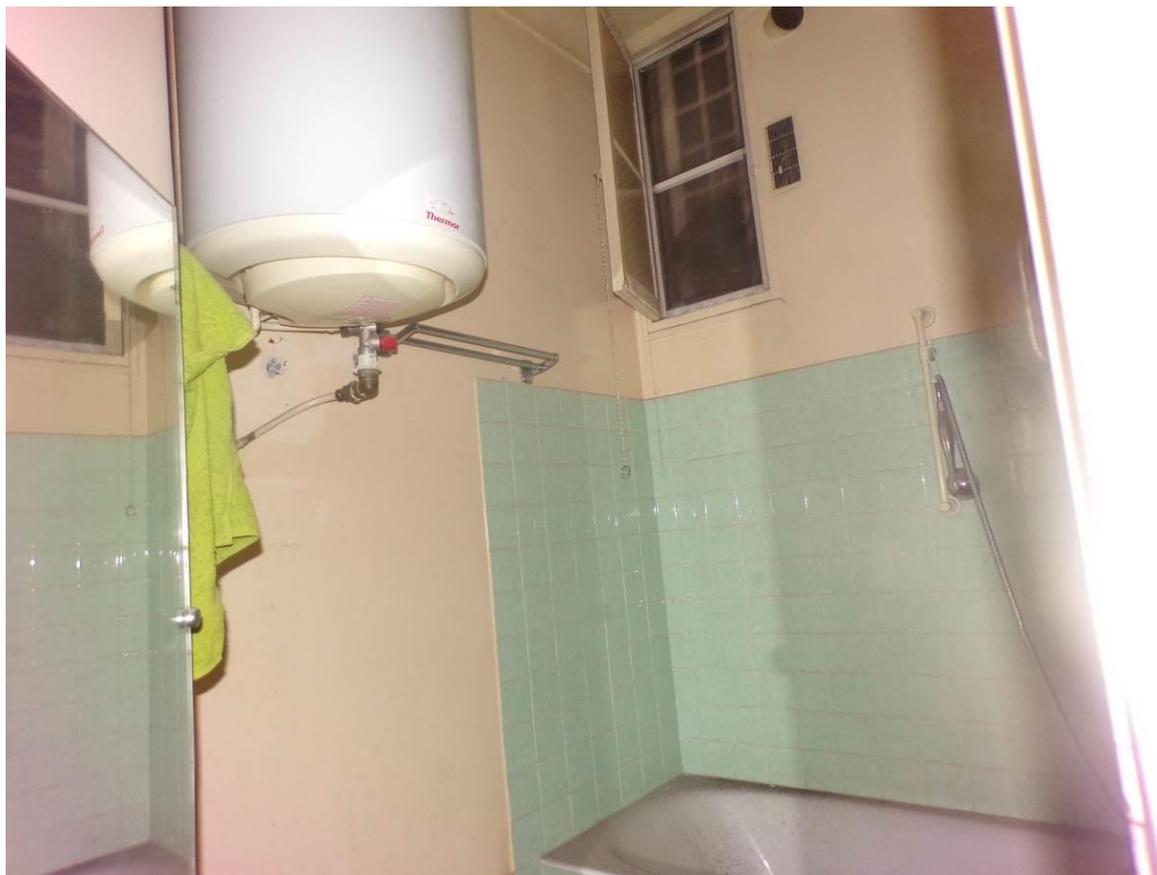
### Salle de bains

Cette pièce est dans un état repoussant de saleté et de salissure.

Les murs sont recouverts de peinture, sale et défraîchie.

La peinture s'écaille au plafond.

Cette pièce est équipée d'une baignoire encastrée, crasseuse, en émail, un lavabo sur colonne et un bidet.
