# PROCES VERBAL DESCRIPTIF

Syndicat des Copropriétaires de la communauté immobilière « PALAIS PETIT JEAN », sis à NICE (06000), 21 rue François Aune, représenté par son syndicat en exercice, la SARL CABINET BRUSTEL, Société à Responsabilité Limitée, au capital de 22.867,35 euros, immatriculée au R.C.S. de NICE, sous le numéro 973 803 117, dont le siège social est à NICE (06000), 18 rue de Paris, lui-même pris en la personne de son gérant en exercice, domicilié en cette qualité audit siège.

- *Désignation détaillée (selon type de propriété) :*
  - *Le lot numéro 35 (35), un appartement situé au quatrième étage dudit immeuble, ayant son entrée par la porte à gauche de l'immeuble, comprenant un vestibule d'entrée et une chambre, une cuisine, une salle de bains, un water closet.*

**Quatrième étage**

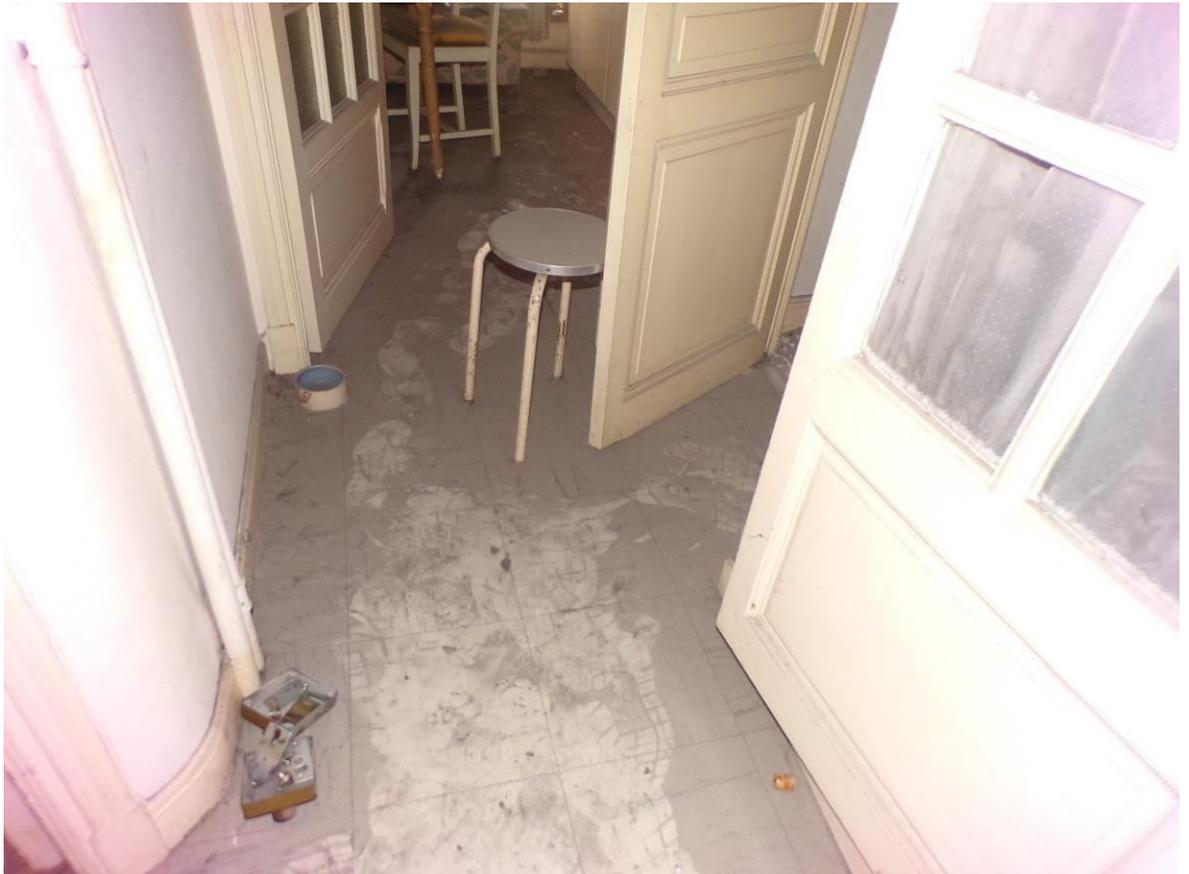
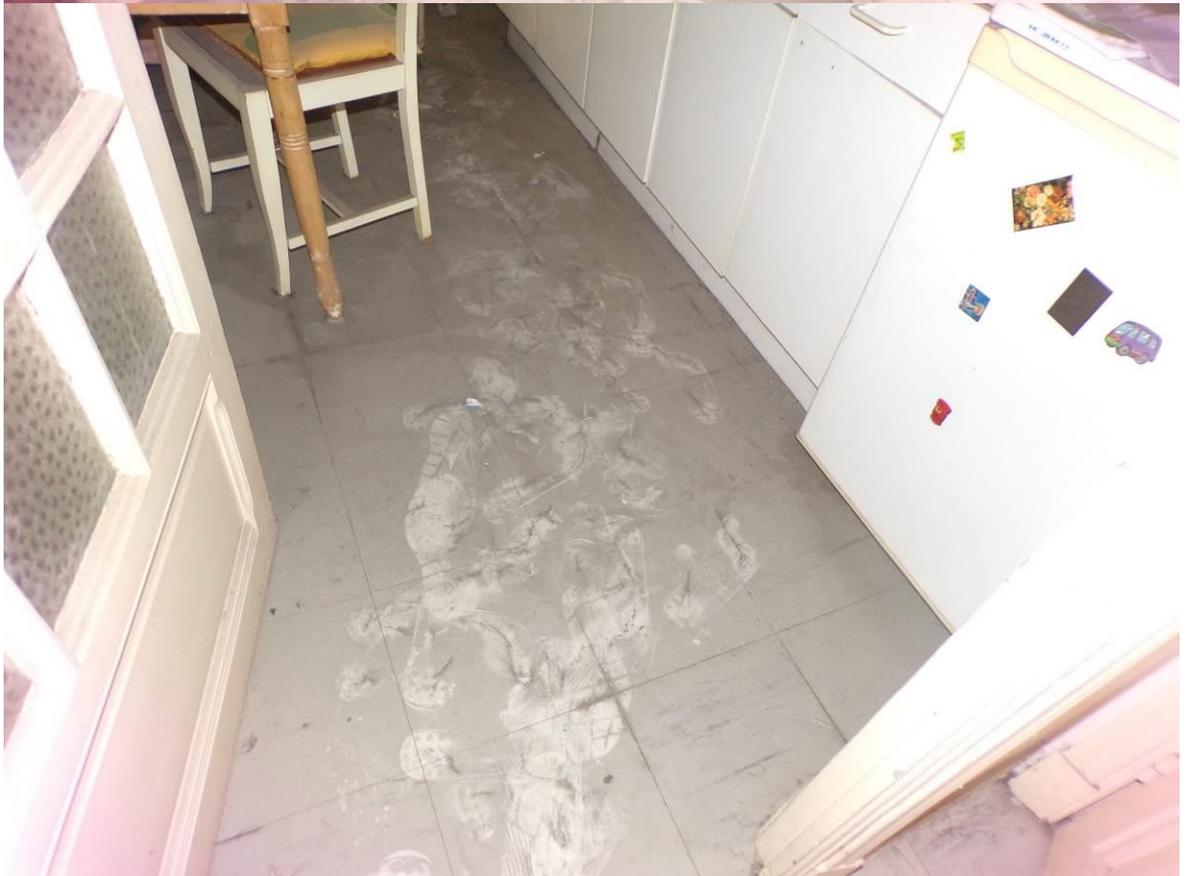
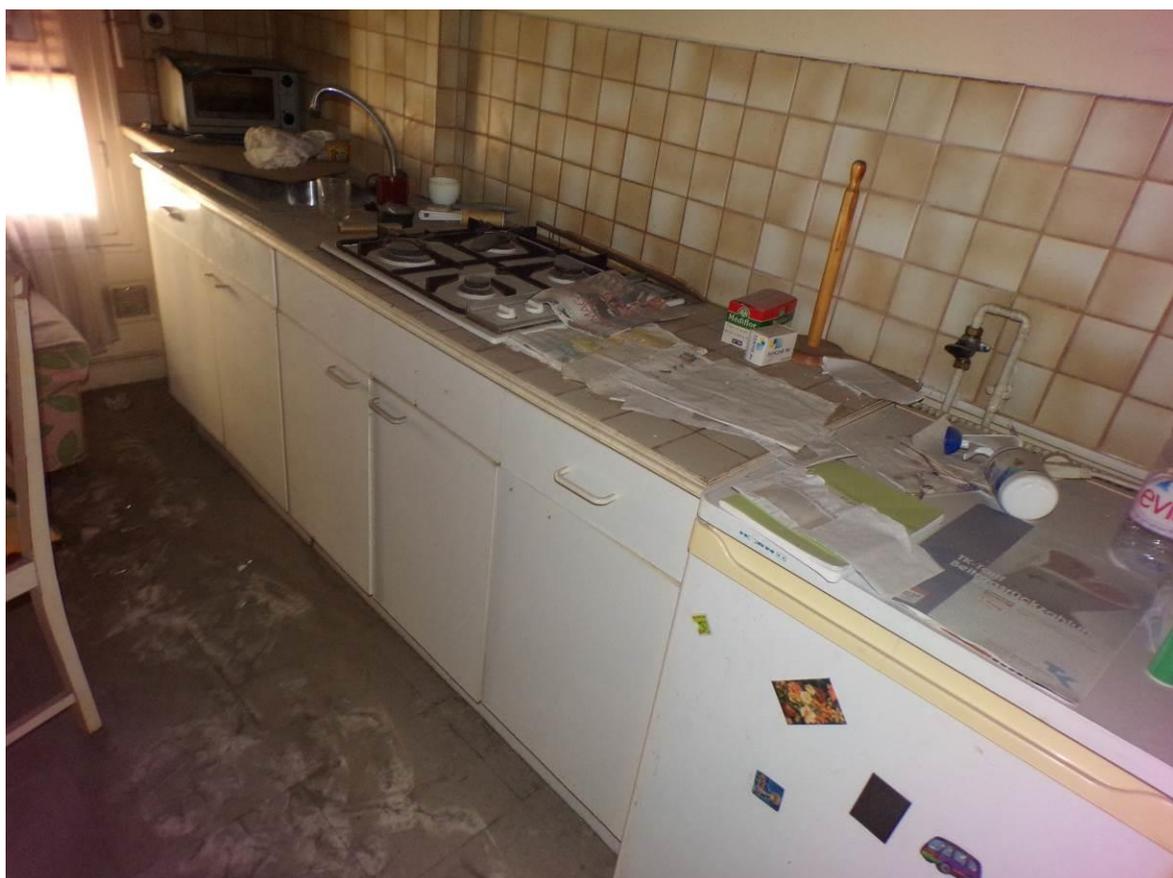
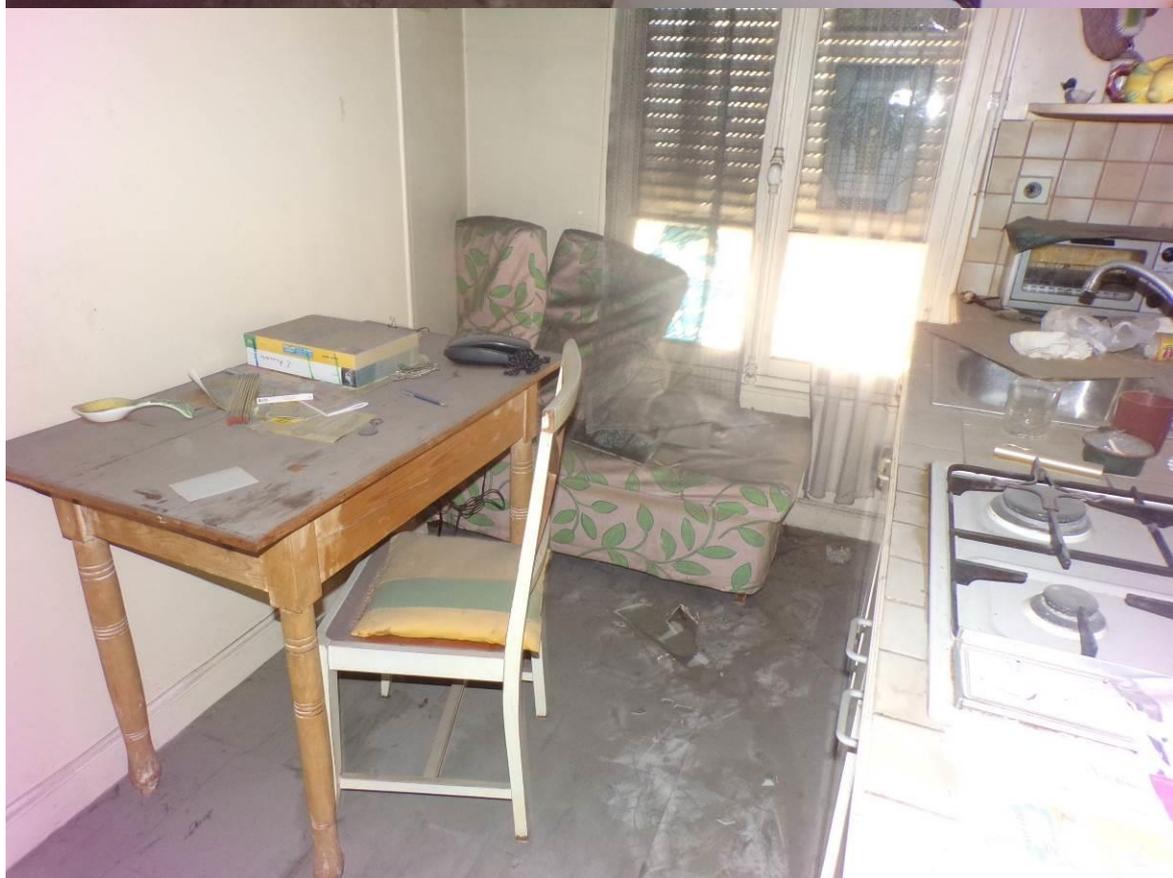
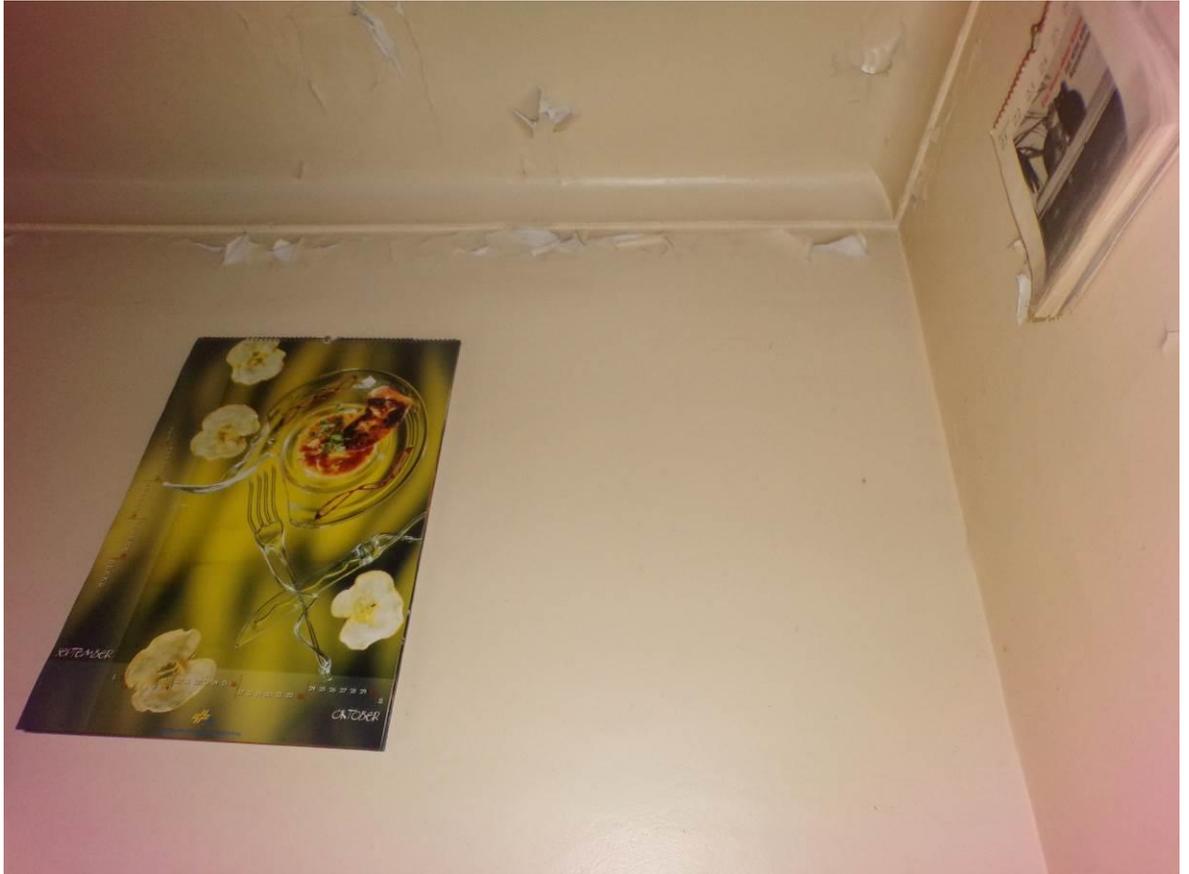
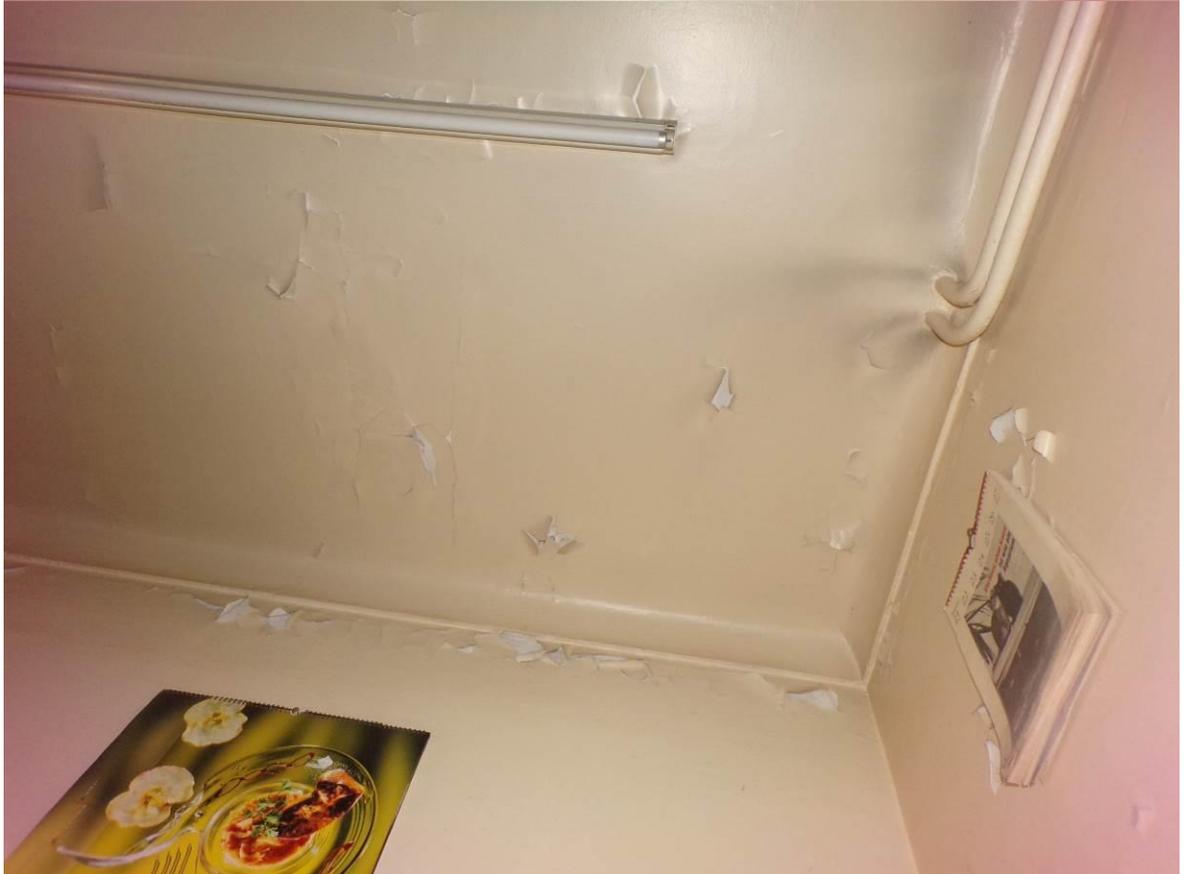
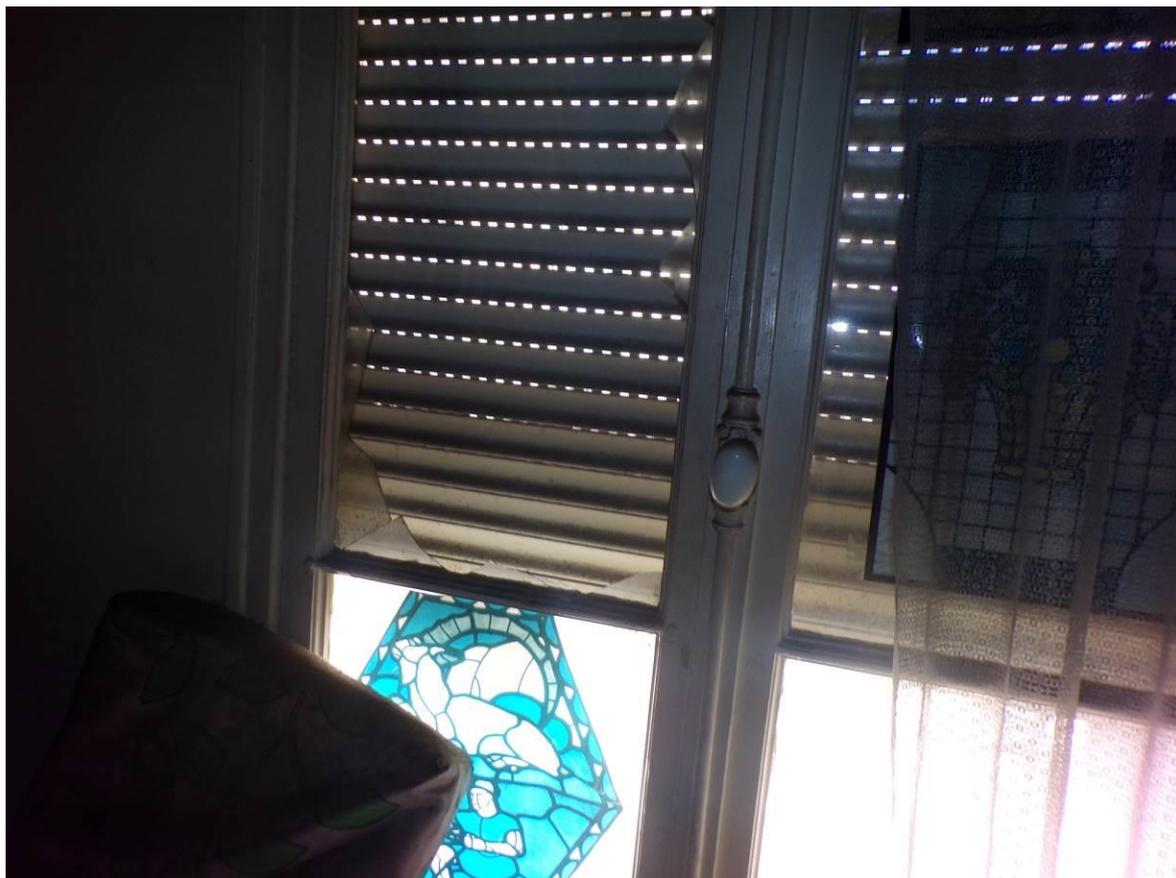
## Cuisine

Le sol est recouvert de linoléum crasseux, dans le même état.

La peinture des murs et du plafond est en très mauvais état, entièrement écaillée en partie haute des murs et sur le plafond.

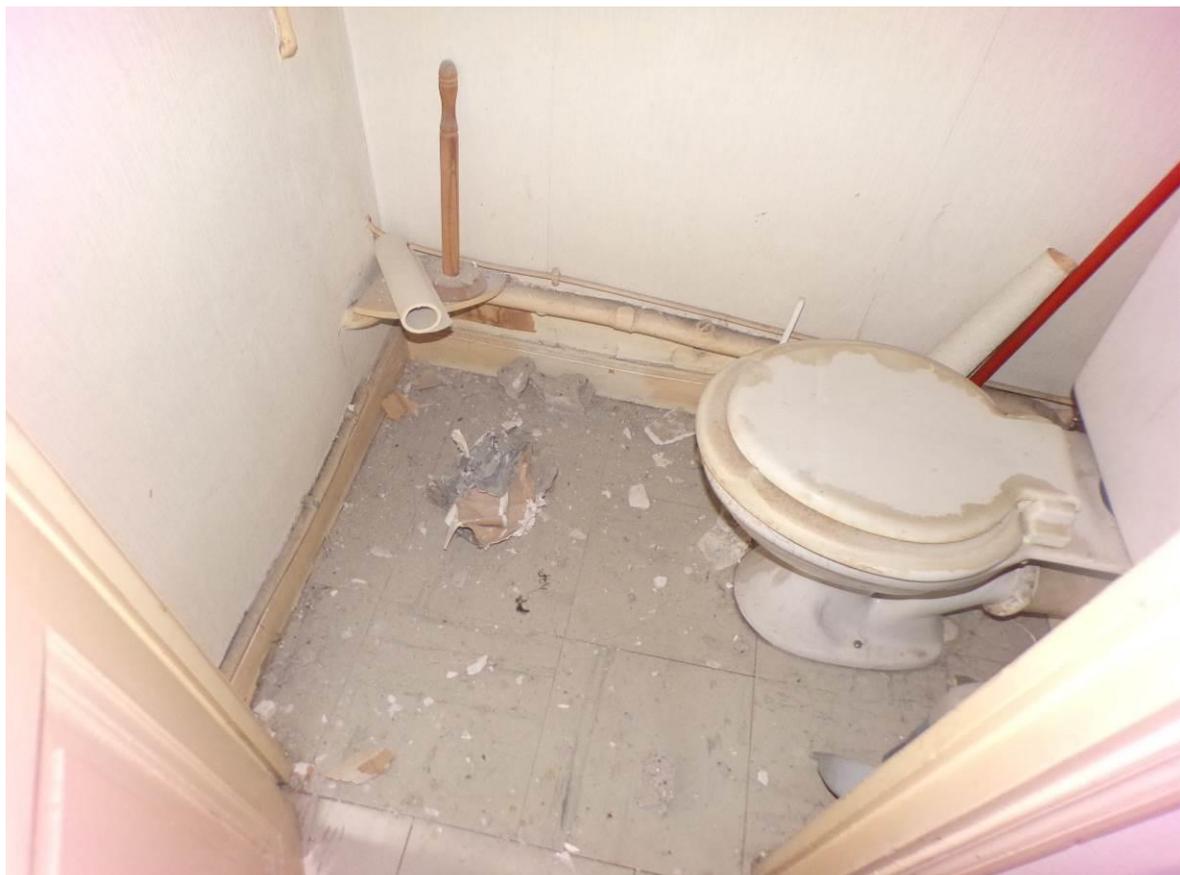
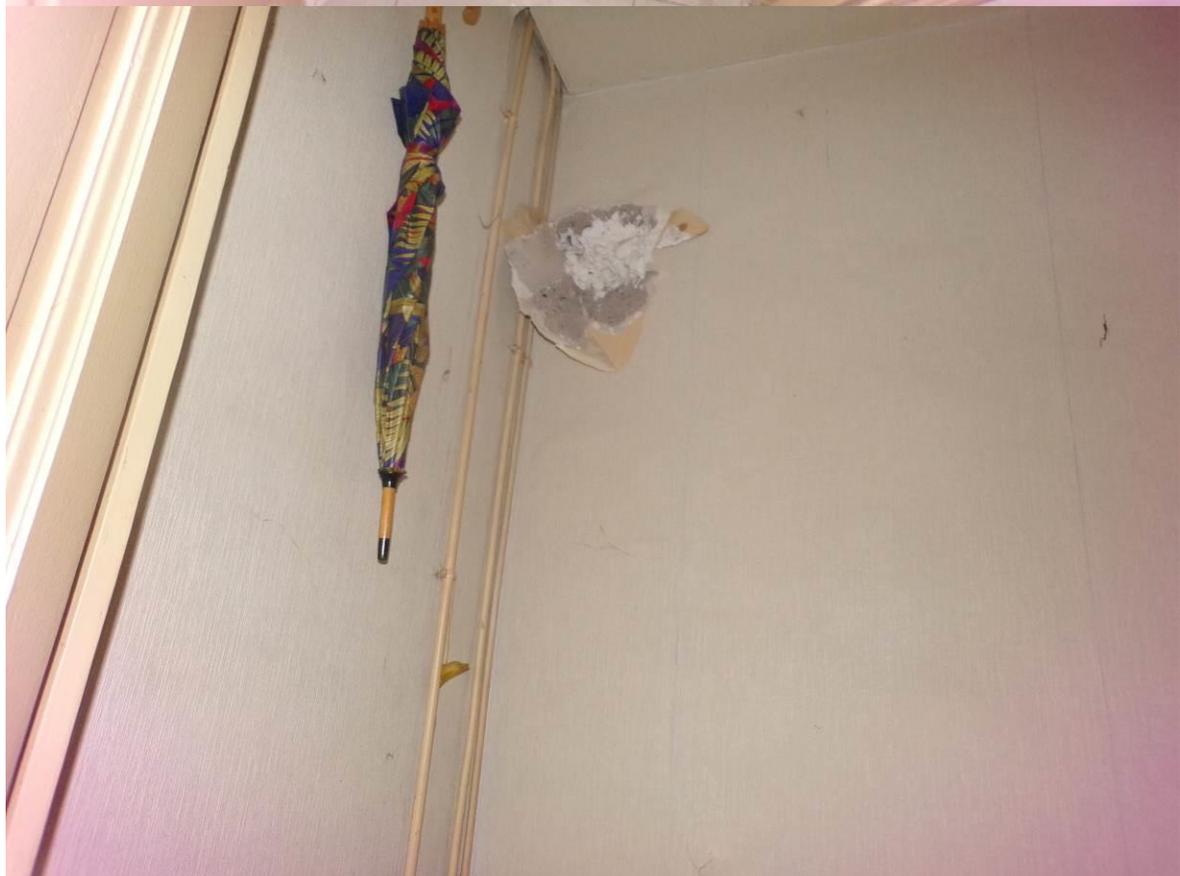
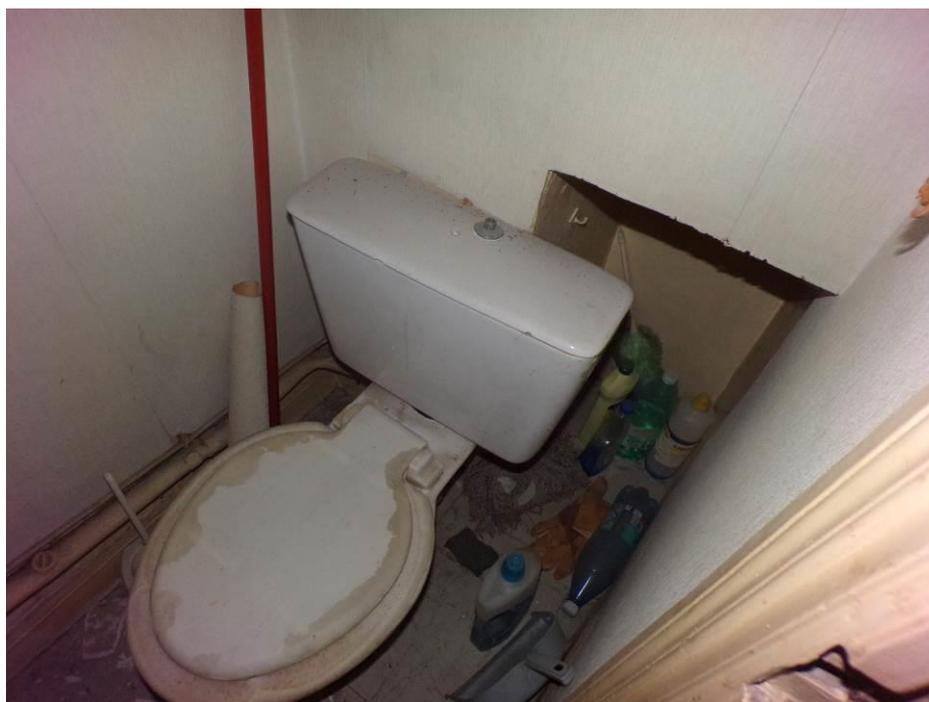
## WC

Pièce dans le même état, repoussante de saleté.

Une très vieille cuvette anglaise, chasse basse, abattant plastique cassé et hors de fonction.

Présence de trous sur le mur, consécutifs à des travaux exécutés dans l'appartement d'à côté.

Le papier peint aux murs repoussant de saleté est vétuste.

Le papier peint au plafond est très vétuste.

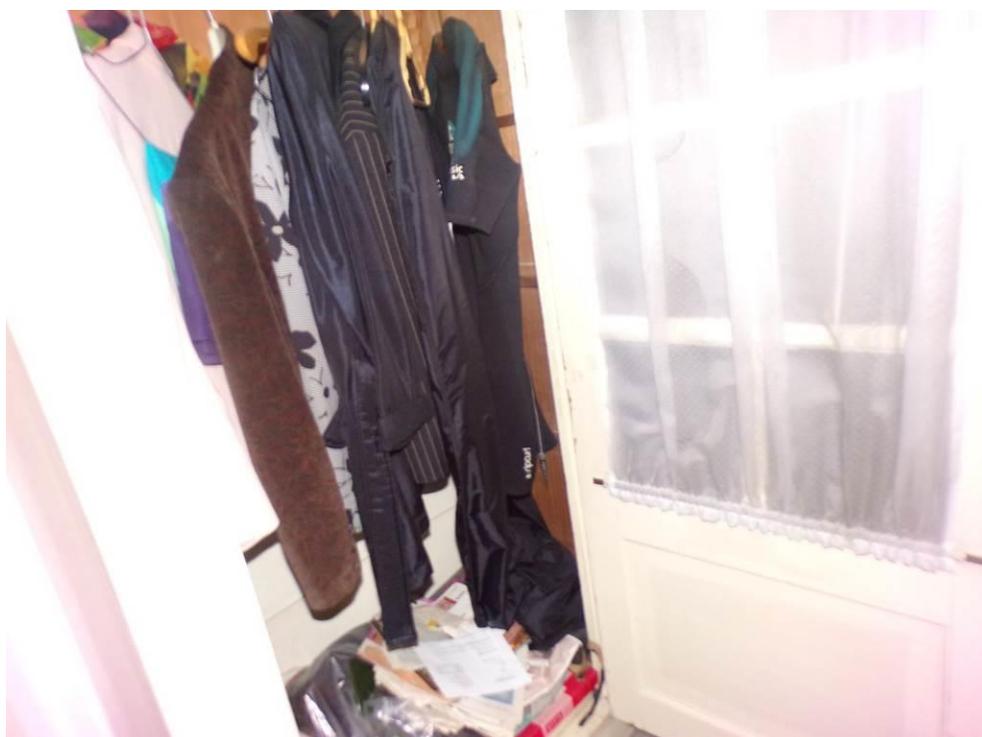
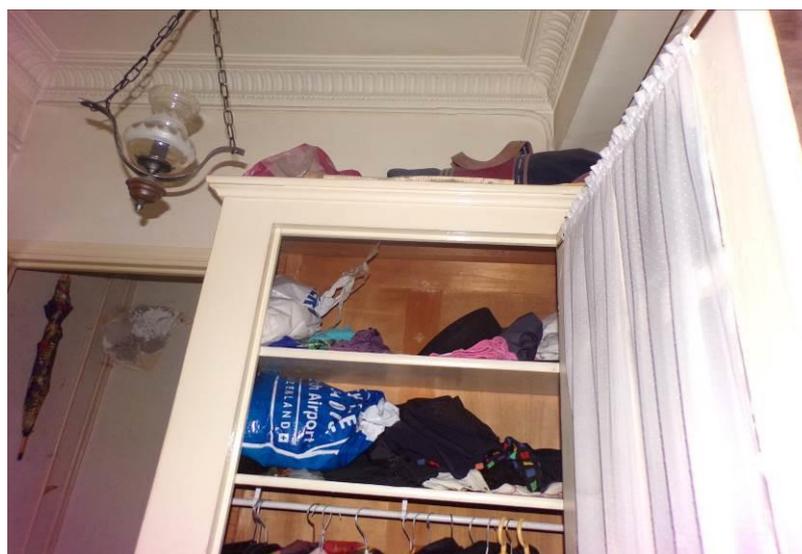
### **Petit dégagement**

Un placard mural contenant une penderie et deux étagères remplies de vêtements entassés et de papiers sans valeur.
