CERTIFICAT DE SUPERFICIE

N° de dossier :
6136 SUCCESSION ALBERTI

Adresse : 76 Boulevard Général Louis Delfino 06300 NICE
Nature du bien : Appartement
Etage : 4ème Etage
Lot(s) : 18
Date de construction : 1946

DIAGNOSTIC DE L'ETAT DE L'INSTALLATION INTERIEURE D'ELECTRICITE

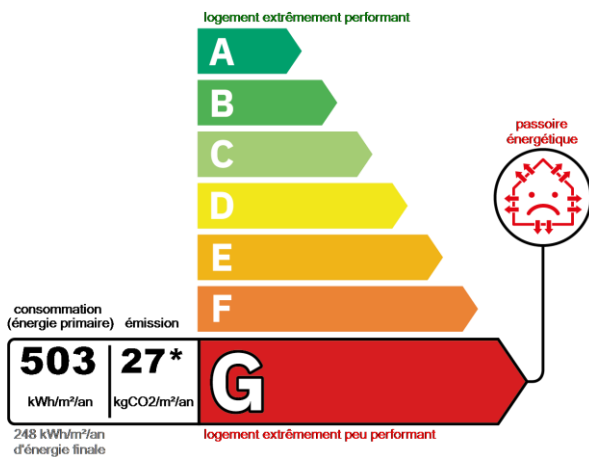
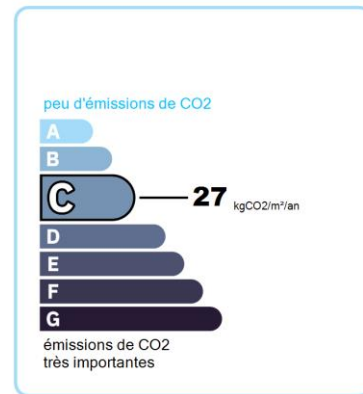
Performance énergétique

Le niveau de consommation énergétique dépend de l'isolation du logement et de la performance des équipements.
Pour l'améliorer, voir pages 5 à 6

Ce logement émet 766 kg de CO₂ par an, soit l'équivalent de 3967 km parcourus en voiture.
Le niveau d'émissions dépend principalement des types d'énergies utilisées (bois, électricité, gaz, fioul, etc.)
