DOSSIER DE DIAGNOSTICS TECHNIQUES

Référence : BAKALA 9746

Bien : **Appartement**
Adresse : **Li Bagnis - A (Ex Hotel des Termes)
Bertemont les Bains - D72
06450 ROQUEBILLIÈRE**
Numéro de lot : **12**
Référence Cadastre : **A - 300**

CERTIFICAT DE SUPERFICIE

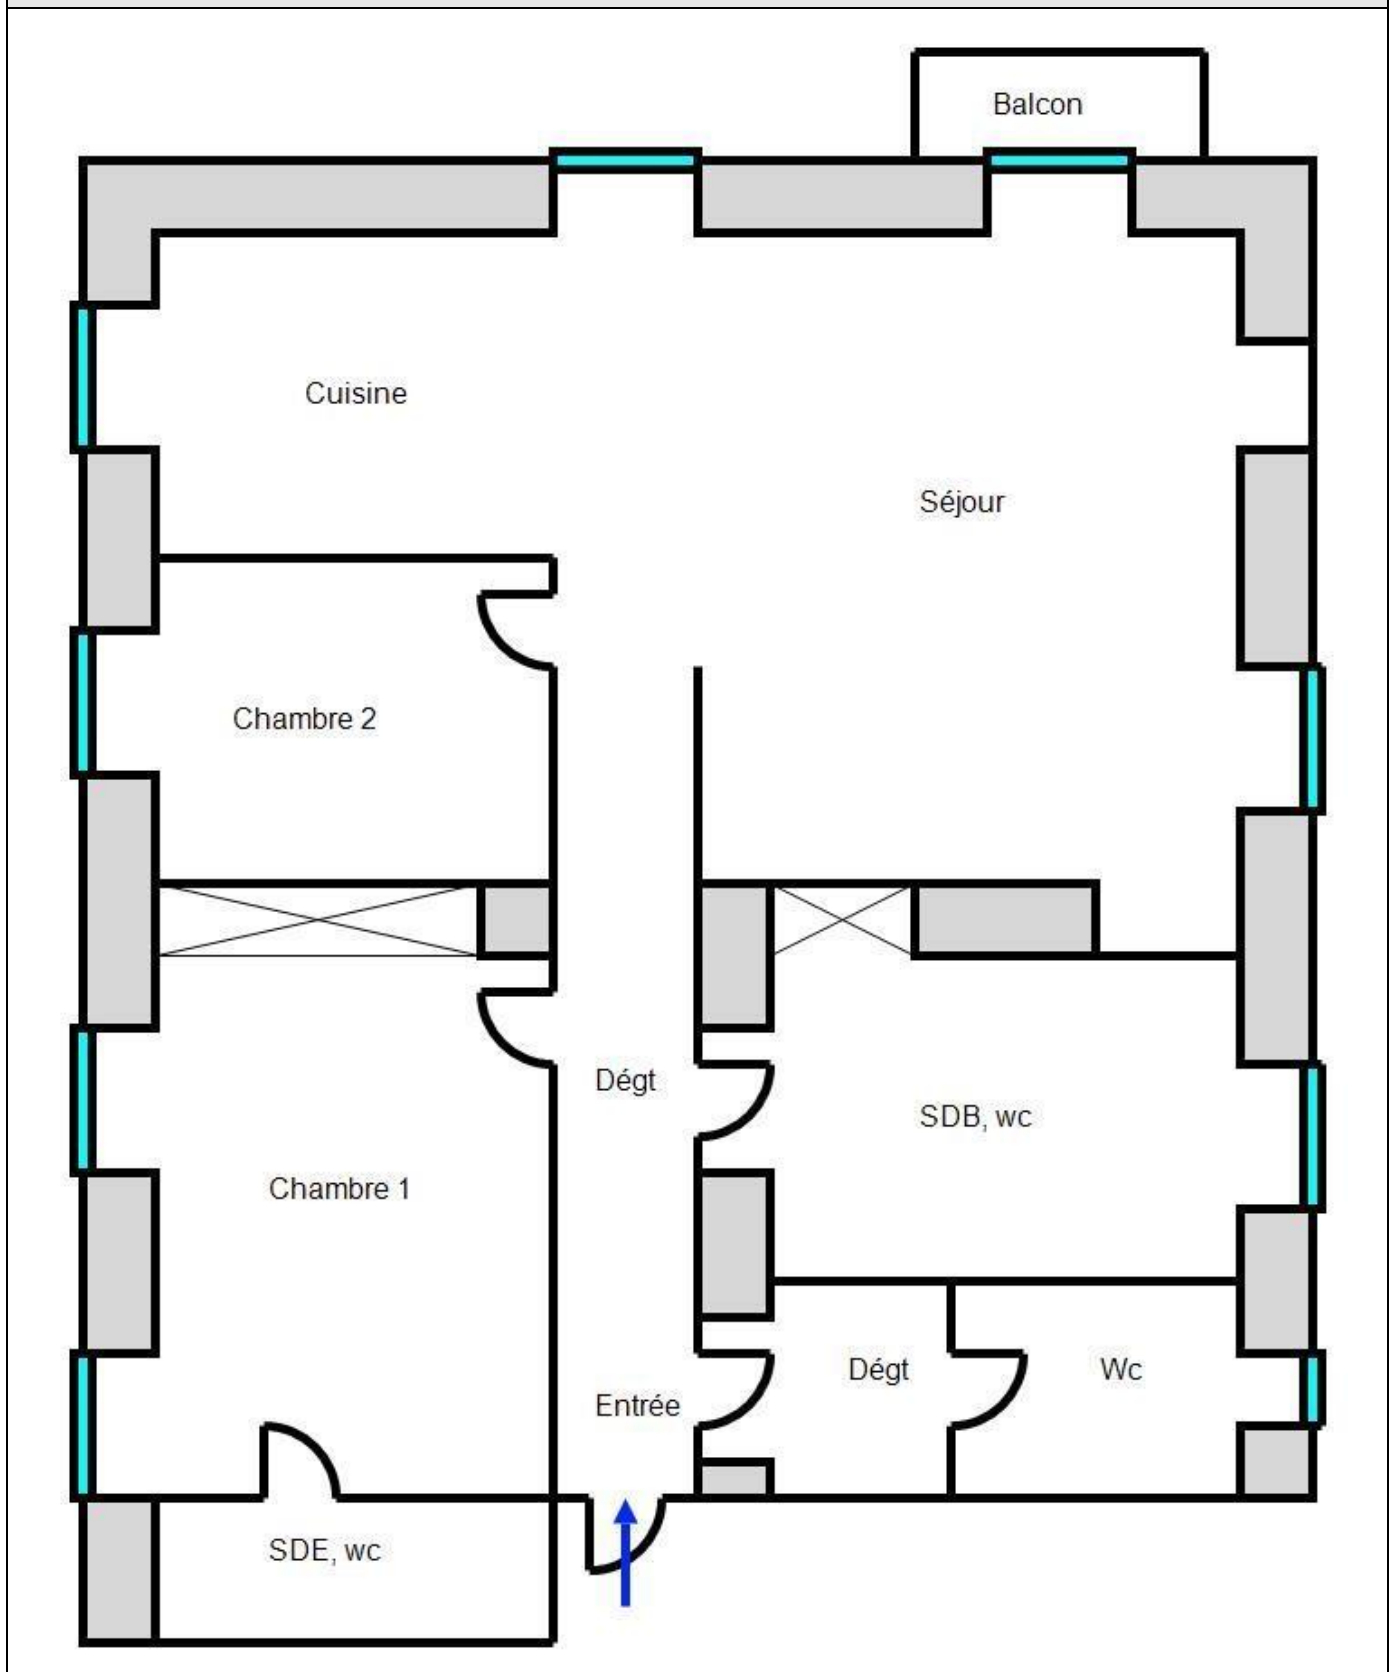
Croquis N°1

Pièce ou Local	Surface Loi Carrez
Entrée, dégagement	5,940 m ²
Chambre 1, placard	13,360 m ²
Salle d'eau, wc	2,540 m ²
Chambre 2	9,200 m ²
Séjour	21,740 m ²
Cuisine	8,470 m ²
Salle de bains, wc, placard	8,070 m ²
Dégagement Wc	1,660 m ²
Wc	2,490 m ²
Total	73,470 m²

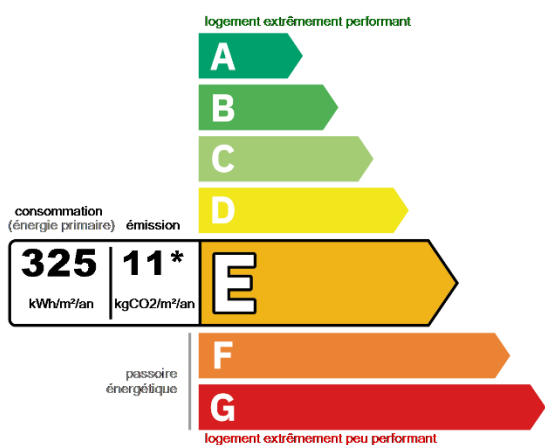
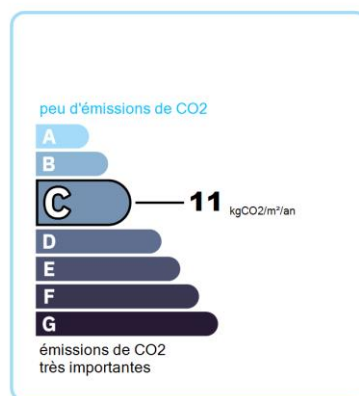
Performance énergétique

Le niveau de consommation énergétique dépend de l'isolation du logement et de la performance des équipements. Pour l'améliorer, voir pages 5 à 6

Ce logement émet 821 kg de CO₂ par an, soit l'équivalent de 4252 km parcourus en voiture. Le niveau d'émissions dépend principalement des types d'énergies utilisées (bois, électricité, gaz, fioul, etc.)
