DOSSIER DE DIAGNOSTICS TECHNIQUES

Référence : BAKALA 9747

Bien : **Appartement**
Adresse : **Li Bagnis - A**
(Ex Hotel des Termes)
Bertemont les Bains - D72
06450 ROQUEBILLIÈRE

Numéro de lot : **14 (4^{ème} étage)**
Référence Cadastre : **A - 300**

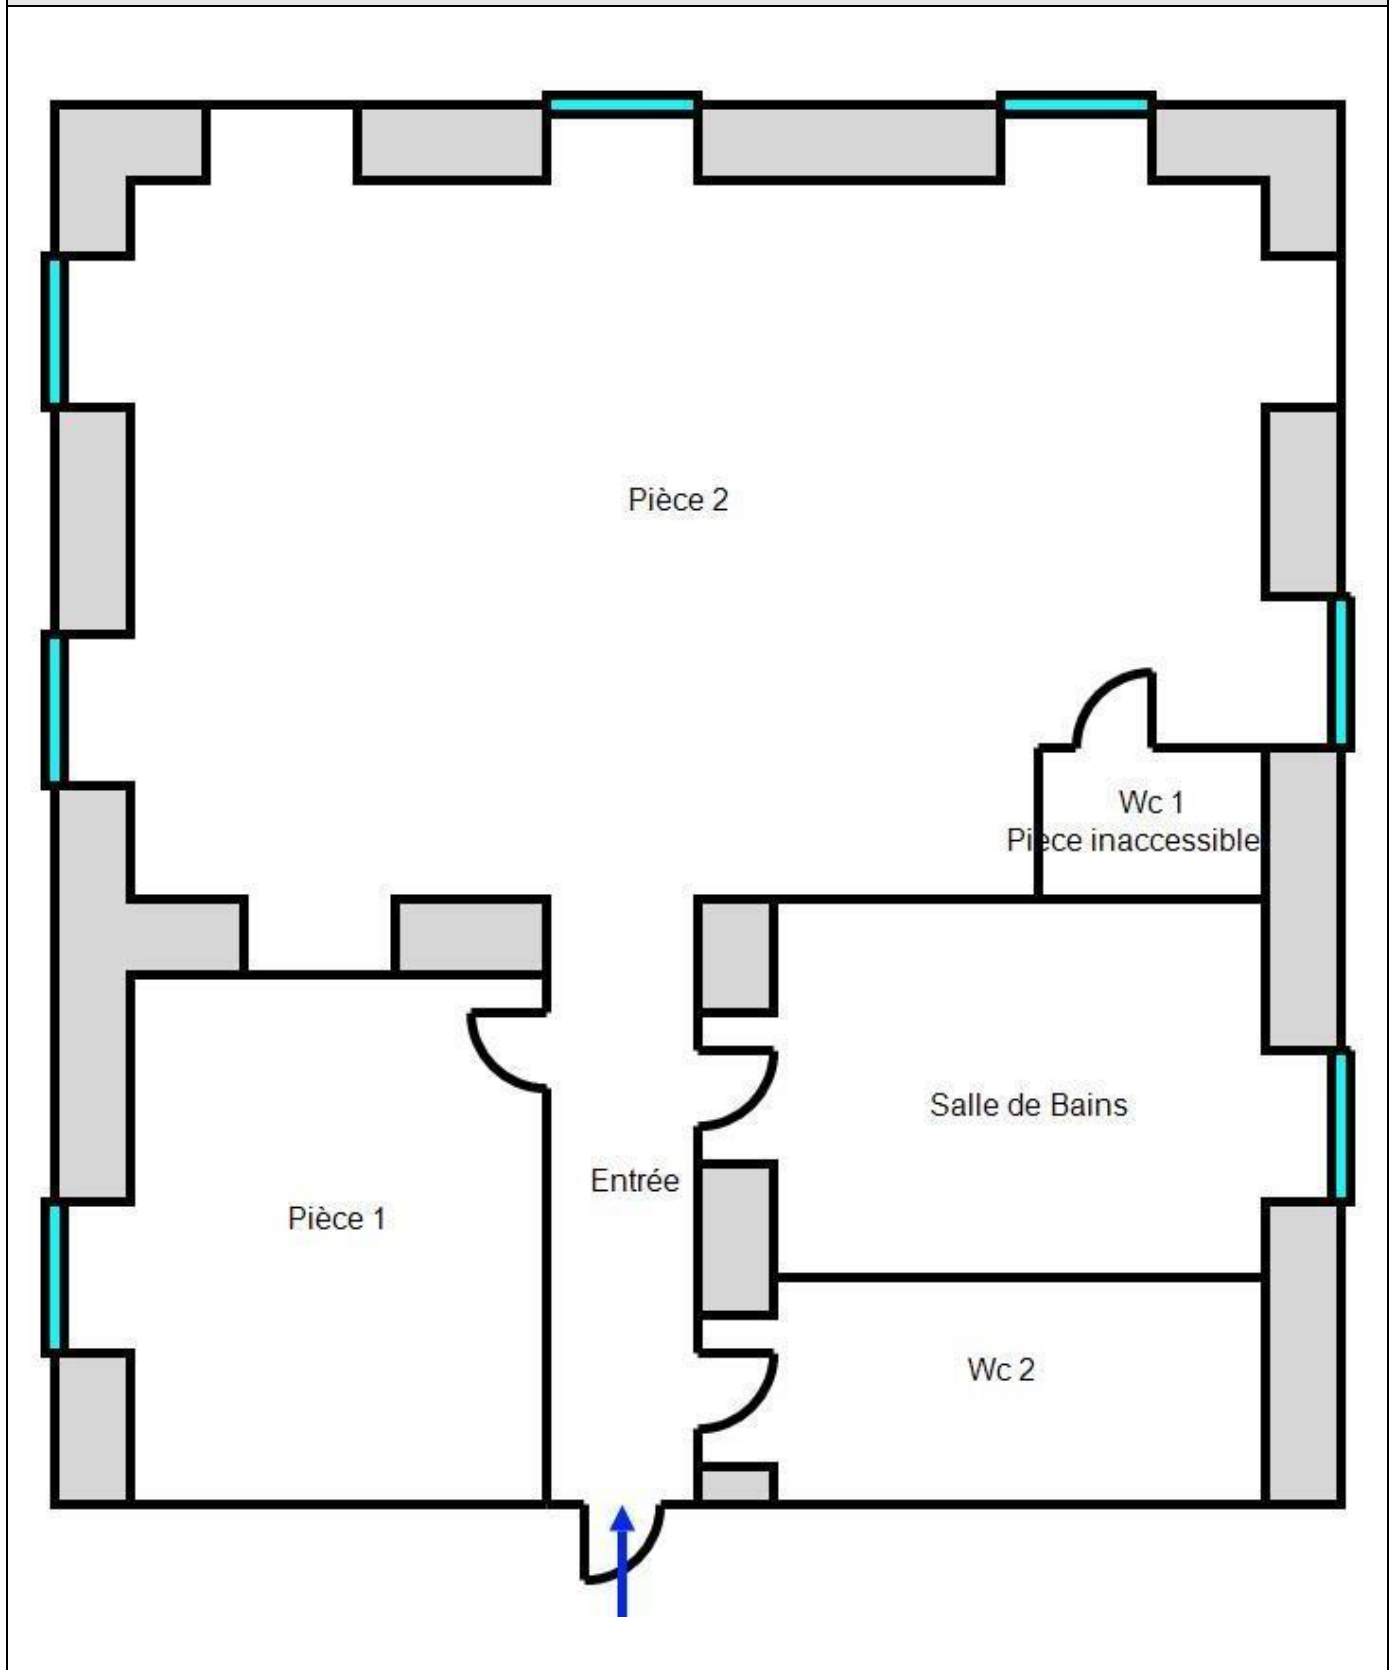
Croquis N°1

B DETAIL DES SURFACES PAR LOCAL		
Pièce ou Local	Surface Loi Carrez	Commentaire
Entrée	4,220 m ²	
Pièce 1	6,720 m ²	
Pièce 2	22,700 m ²	
Wc 1	1,040 m ²	Surface estimée – Pièce inaccessible (gravas)
Salle de Bains	6,520 m ²	
Wc 2	3,050 m ²	
Total	44,250 m ²

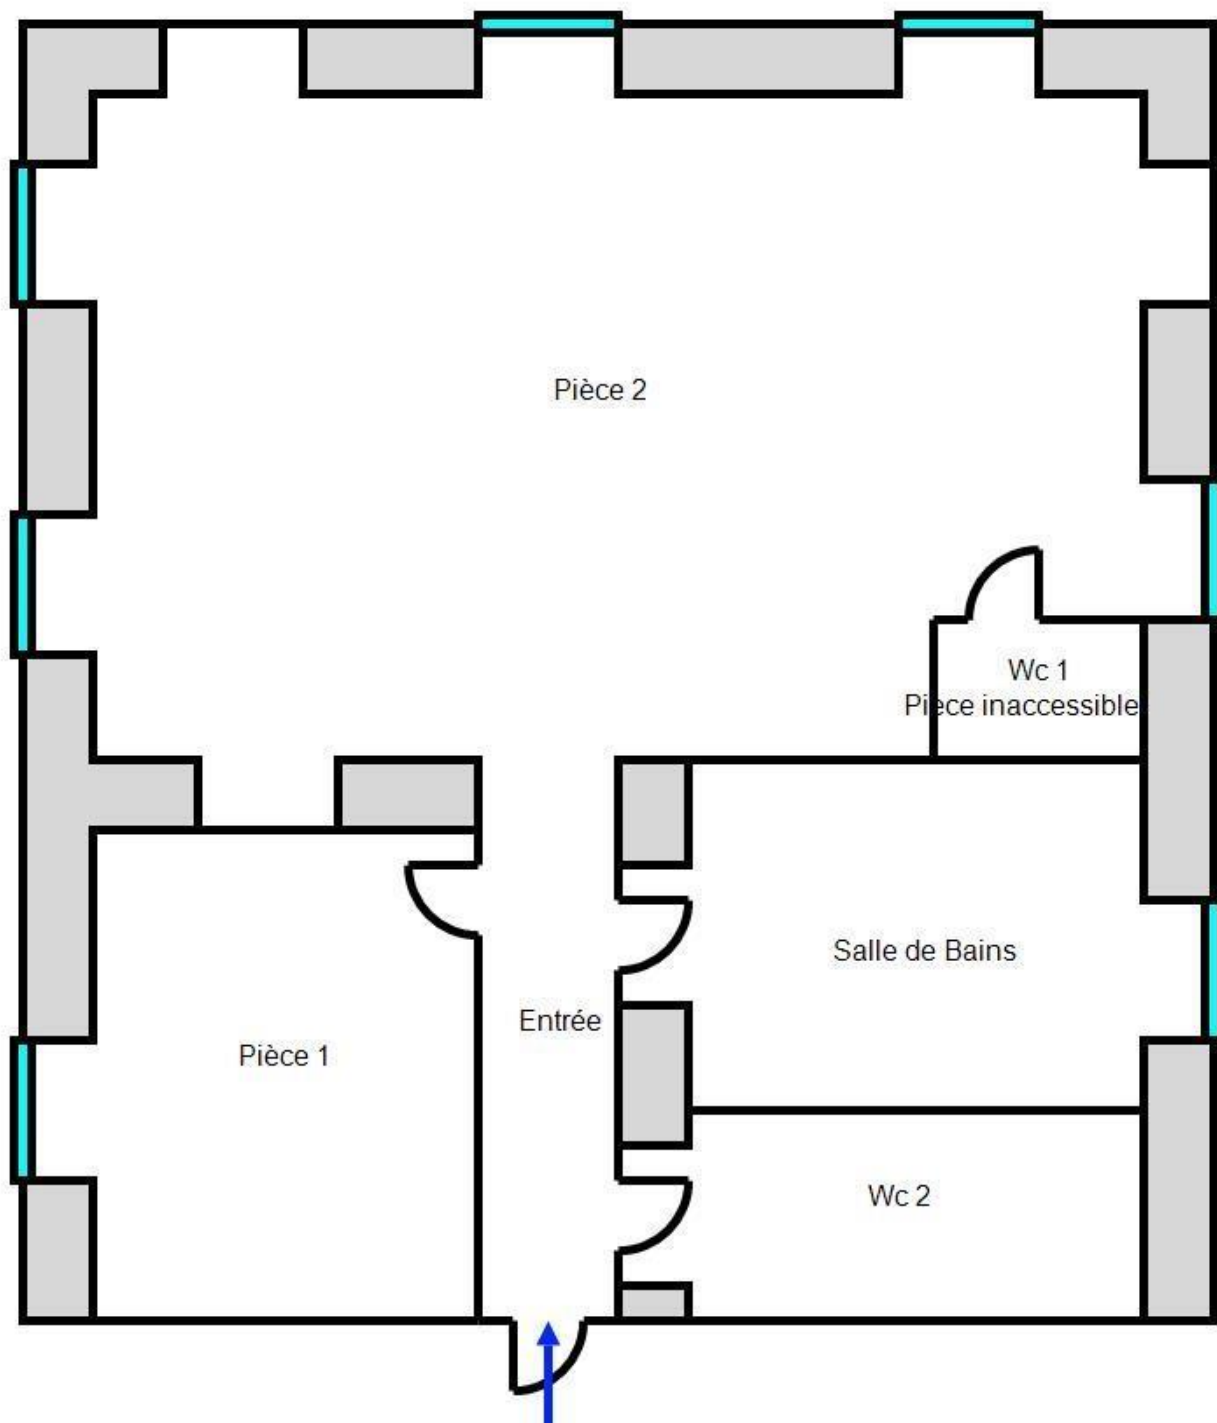
PLANCHE DE REPERAGE USUEL

N° dossier :	BAKALA 9747			Adresse de l'immeuble :	Li Bagnis - A (Ex Hotel des Termes) Berthemont les Bains - D72 06450 ROQUEBILLIÈRE
N° planche :	1/1	Version :	0		
Origine du plan :	Cabinet de diagnostics			Bâtiment – Niveau :	Croquis N°1

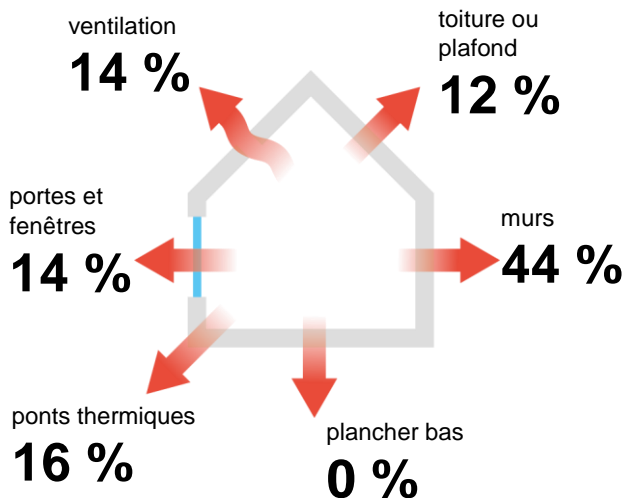
Schéma des déperditions de chaleur

Epaisseur mur	  observée ou mesurée	9 cm
	Isolation : oui / non / inconnue	  observée ou mesurée	Non
	Bâtiment construit en matériaux anciens	  observée ou mesurée	Non
	Inertie	  observée ou mesurée	Légère
	Type de local non chauffé adjacent	  observée ou mesurée	Circulations communes sans ouverture directe sur l'extérieur
	Surface Aiu	  observée ou mesurée	9,63 m ²
	Surface Aue	  observée ou mesurée	0 m ²
	Etat isolation des parois du local non chauffé	  valeur par défaut	Non
Doublage	  observée ou mesurée	absence de doublage	
Plafond 1	Surface	  observée ou mesurée	44,25 m ²
	Type	  observée ou mesurée	Entre solives bois avec ou sans remplissage
	Isolation : oui / non / inconnue	  observée ou mesurée	Non
	Inertie	  observée ou mesurée	Légère
	Type de local non chauffé adjacent	  observée ou mesurée	Combles perdus
	Surface Aiu	  observée ou mesurée	44,25 m ²
	Surface Aue	  observée ou mesurée	44,25 m ²
