## RELEVÉ DE SUPERFICIE

Nature du bâtiment : **Maison individuelle**  
Référence Cadastre : **BE - 179**

Adresse : **10 chemin Saint-Hubert 06340 LA TRINITÉ**

N° Dossier : **BELKADI 4384 C**

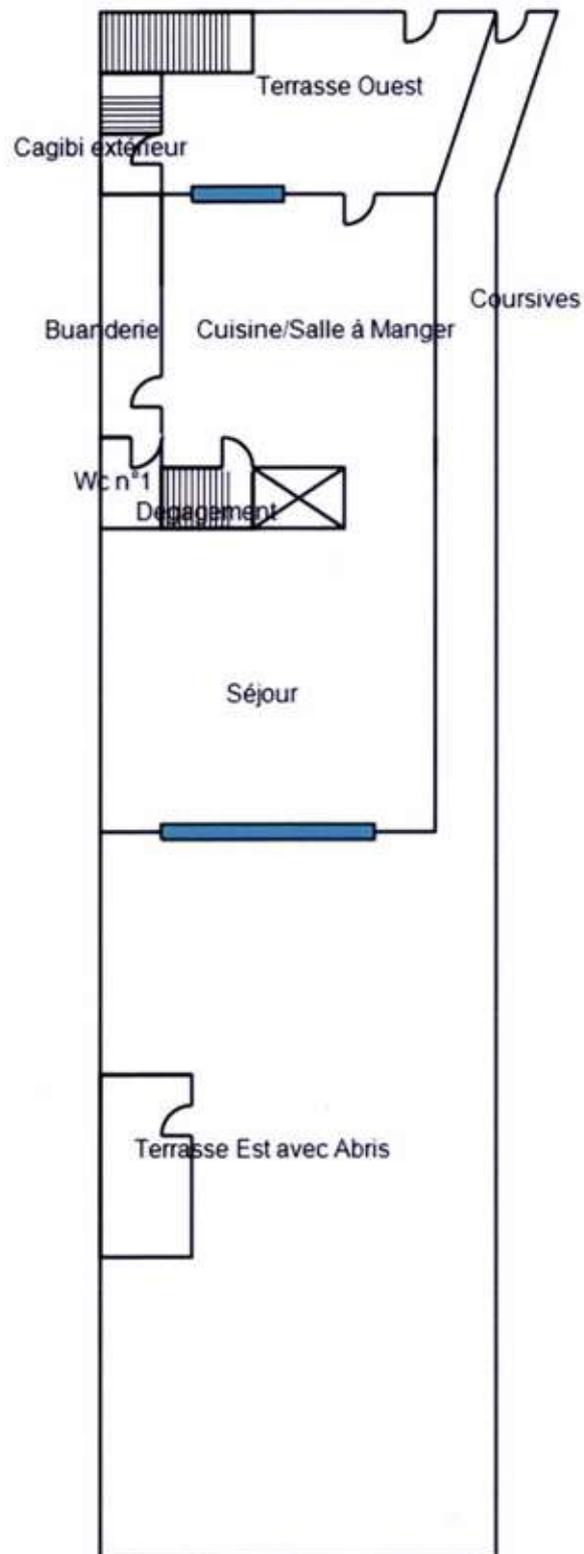
Croquis N°1

RDC

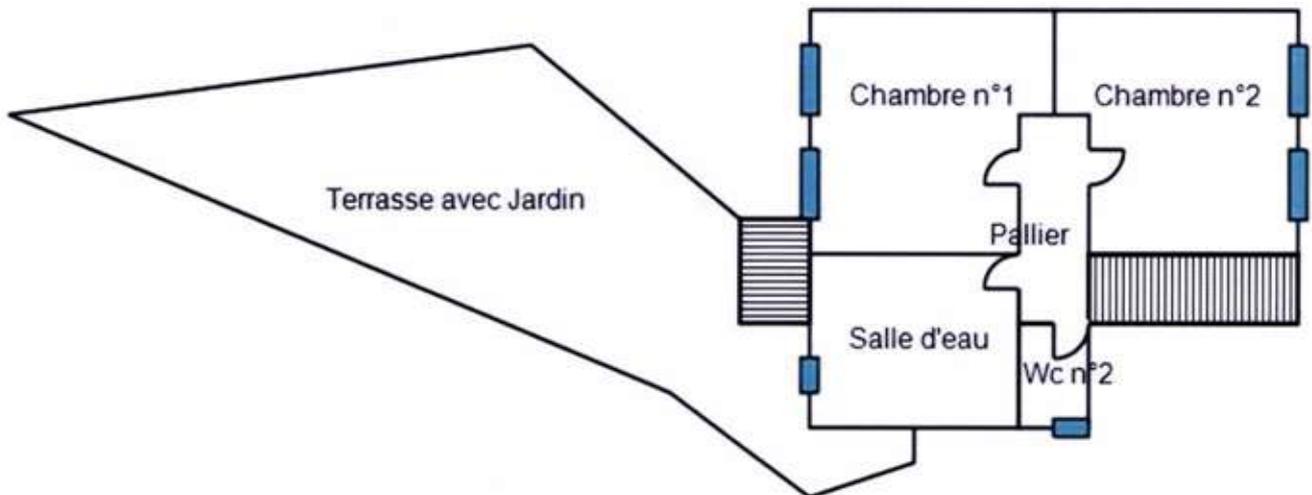
## Croquis N°2

1er

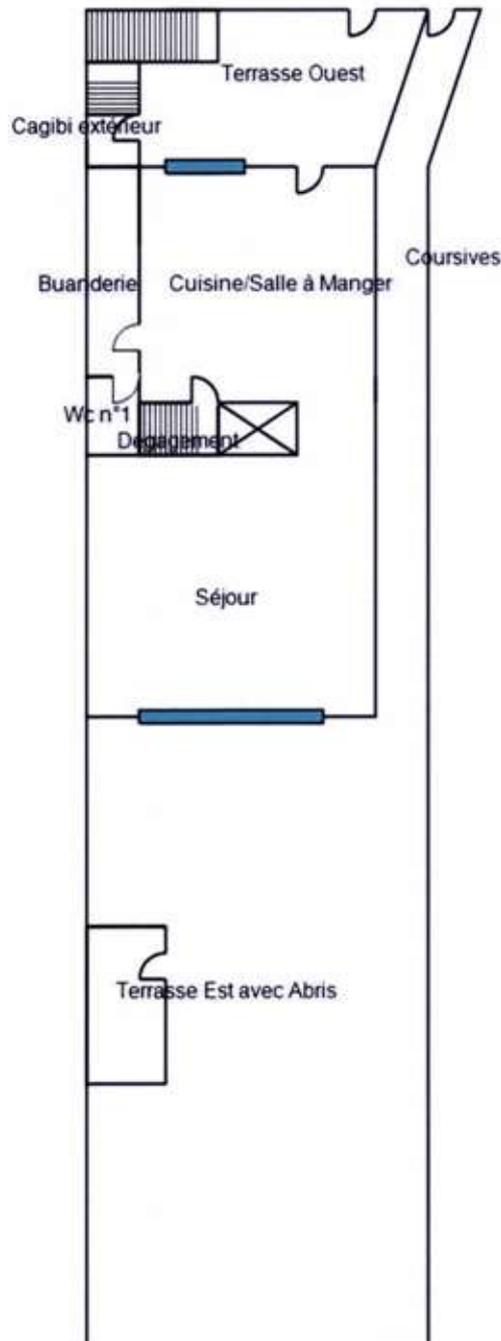
PLANCHE DE REPERAGE USUEL				Adresse de l'immeuble :	
N° dossier :	BELKADI 4384			10 chemin Saint-Hubert 06340 LA TRINITE	
N° planche :	1/2	Version :	0	Type :	Croquis
Origine du plan :	Cabinet de diagnostics			Bâtiment – Niveau :	Croquis N°1

RDC

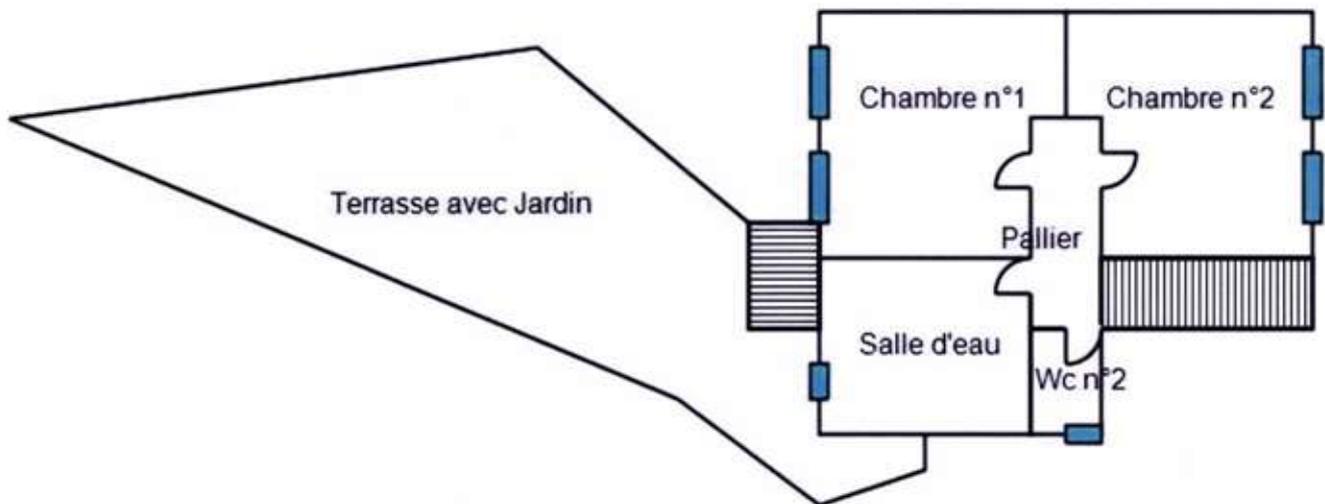
PLANCHE DE REPERAGE USUEL				Adresse de l'immeuble : 10 chemin Saint-Hubert 06340 LA TRINITE	
N° dossier :	BELKADI 4384				
N° planche :	2/2	Version :	0	Type :	Croquis
Origine du plan :	Cabinet de diagnostics			Bâtiment – Niveau :	Croquis N°2

1er
