Certificat de superficie de la partie privative

Numéro de dossier : 202324082010
Date du repérage : 31/08/2023

Désignation du ou des bâtiments <i>Localisation du ou des bâtiments :</i> Département : Alpes-Maritimes Adresse : 2 Rue Blvouac Napoléon Commune : 06400 CANNES Désignation et situation du ou des lot(s) de copropriété : Esc. B; Etage 6, Lot numéro 140	Désignation du propriétaire <i>Désignation du client :</i> Nom et prénom : Adresse :
Donneur d'ordre (sur déclaration de l'intéressé) Nom et prénom : SCP ELITAZUR Adresse : 23 Avenue du Petit Juas 06400 CANNES	Repérage Périmètre de repérage :
Désignation de l'opérateur de diagnostic Nom et prénom : MILLAU CHRISTOPHE Raison sociale et nom de l'entreprise : BCM DIAG Adresse : 161 Avenue Jeanne d'Arc 06700 Saint-Laurent-du-Var Numéro SIRET : 822306106 Désignation de la compagnie d'assurance : ... Allianz Numéro de police et date de validité : 59634163 / 31/12/2023	
Superficie privative en m² du ou des lot(s)

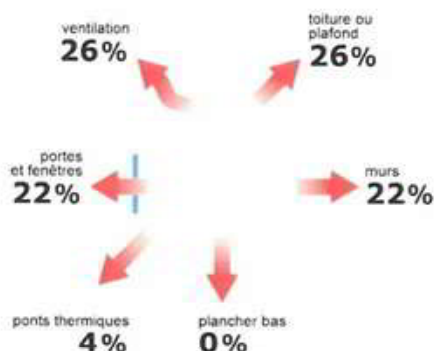
Schéma des déperditions de chaleur

Portes et fenêtres	Portes-fenêtres coulissantes métal sans rupture de ponts thermiques, simple vitrage Fenêtres coulissantes métal à rupture de ponts thermiques, double vitrage Porte(s) bois opaque pleine	insuffisante

Mur	Isolation des murs par l'intérieur. Avant d'isoler un mur, vérifier qu'il ne présente aucune trace d'humidité.	$R > 4,5 \text{ m}^2 \cdot \text{K/W}$
