## Etat des risques et pollutions

aléas naturels, miniers ou technologiques, sismicité et pollution des sols  
Résumé de l'expertise n° BOBOLI06220161

# DPE Diagnostic de performance énergétique (logement)

**Rapport de mission de repérage des matériaux et produits contenant de l'amiante pour l'établissement du constat établi à l'occasion de la vente d'un immeuble bâti (Listes A et B de l'annexe 13-9 du Code de la Santé publique)**

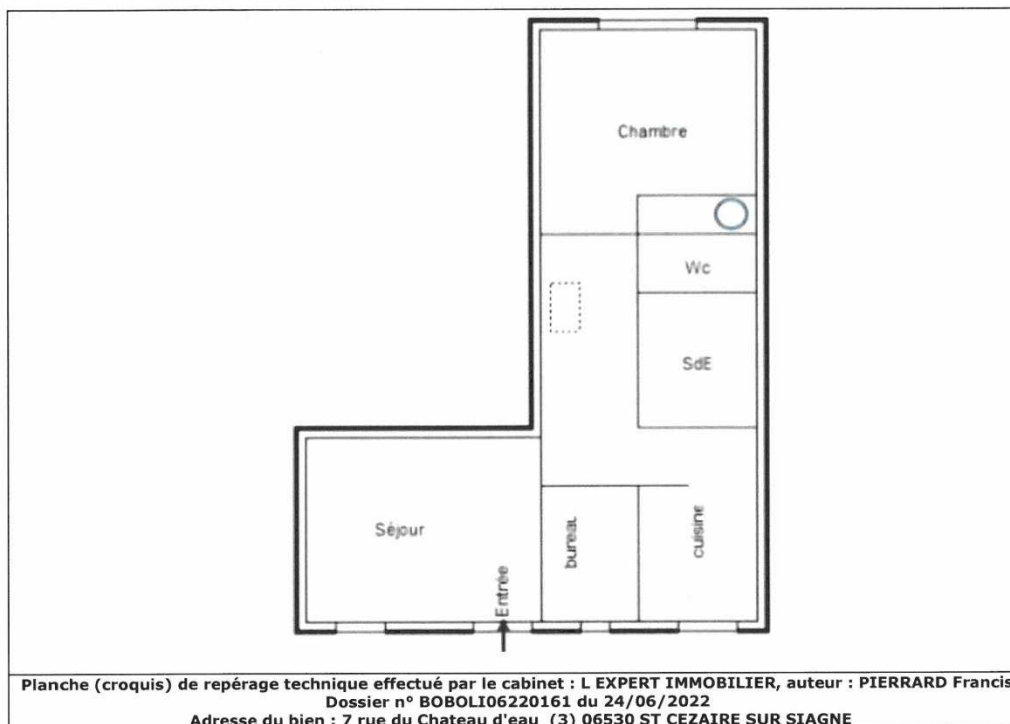
7.1 - Annexe - Schéma de repérage

Légende

| | Conduit en fibre-ciment | | Dalles de sol | Nom du propriétaire :<br><b>et Mme BARRACO - Monsieur BOBOLI</b><br>Jean Marc<br>Adresse du bien :<br><b>7 rue du Château d'eau (3)</b><br><b>06530</b><br><b>ST CEZAIRE SUR SIAGNE</b> |

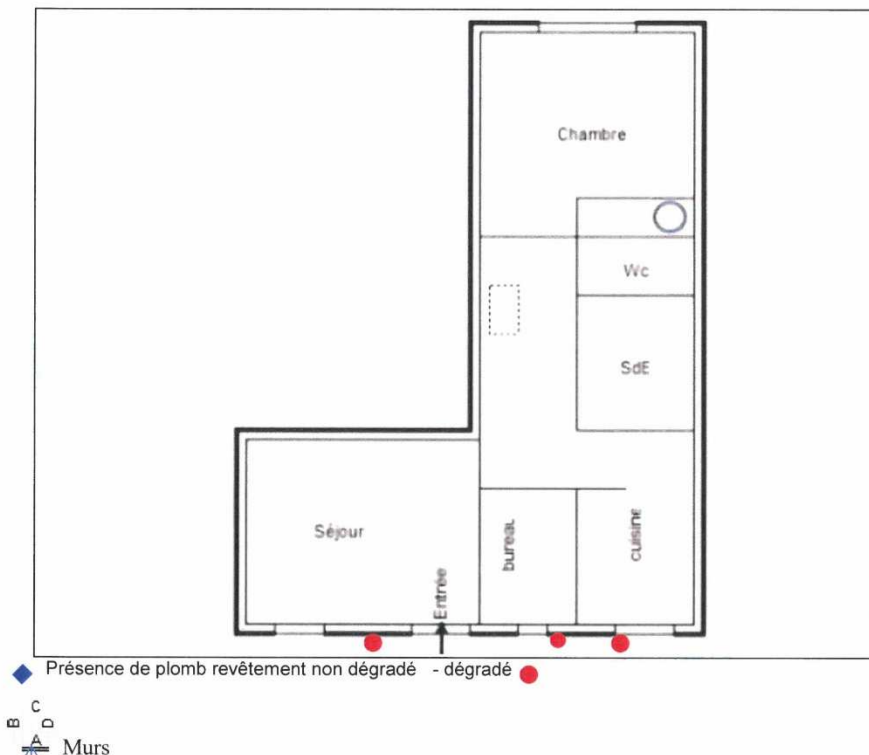
Localisation des mesures sur croquis de repérage

**Du fait de la présence de revêtements contenant du plomb au-delà des seuils en vigueur et de la nature des dégradations constatées (non dégradé, non visible, état d'usage) sur certaines unités de diagnostic, le propriétaire doit veiller à l'entretien des revêtements recouvrant les unités de diagnostic de classe 1 et 2, afin d'éviter leur dégradation future.**
