RELEVÉ DE SUPERFICIE

A DESIGNATION DU BATIMENT	
Nature du bâtiment : Maison Etage : RDC	Adresse : Bâtiment 45 route des Plans 06470 GUILLAUMES Propriété de: Madame BOURGOIN 45 Route des Plans 06470 GUILLAUMES Mission effectuée le : 16/05/2022 Date de l'ordre de mission : 16/05/2022 N° Dossier : BOURGOIN 8744 C
Le Technicien déclare que la superficie du bien ci-dessus désigné, est égale à :	
Total Surface : 110,24 m² (Cent dix mètres carrés vingt-quatre)

DPE diagnostic de performance énergétique (logement)

adresse : **45 route des Plans, 06470 GUILLAUMES**
type de bien : Maison
année de construction : 1997
surface habitable : **110,24 m²**
propriétaire : BOURGOIN
adresse : 45 Route des Plans, 06470 GUILLAUMES

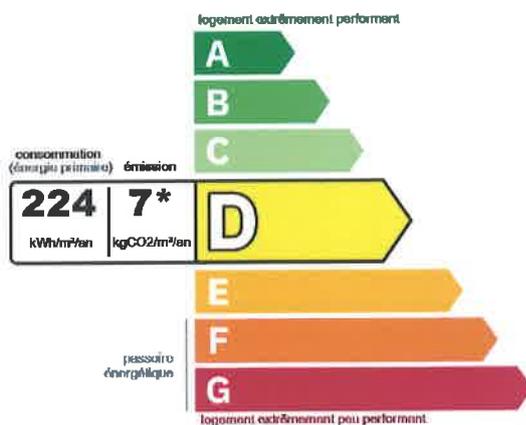
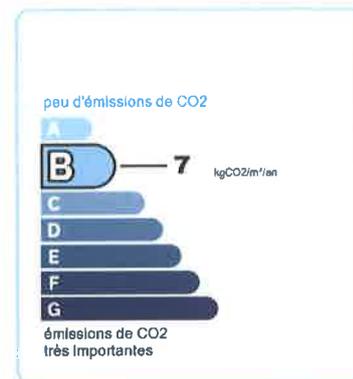
Performance énergétique

Le niveau de consommation énergétique dépend de l'isolation du logement et de la performance des équipements. Pour l'améliorer, voir pages 5 à 6

Ce logement émet 814 kg de CO₂ par an, soit l'équivalent de 4215 km parcourus en voiture. Le niveau d'émissions dépend principalement des types d'énergies utilisées (bois, électricité, gaz, fioul, etc.)

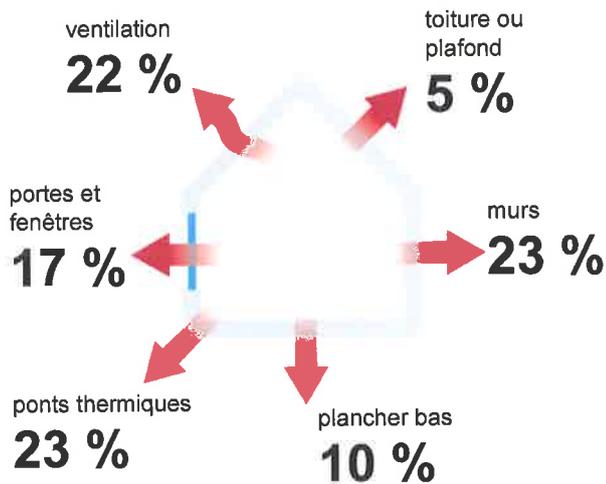
Schéma des déperditions de chaleur

murs	Mur 1 Nord Blocs de béton creux donnant sur Extérieur, isolé Mur 2 Sud Blocs de béton creux donnant sur Extérieur, isolé Mur 3 Est Blocs de béton creux donnant sur Extérieur, isolé	moyenne

plancher bas	Plancher 1 Inconnu donnant sur Vide-sanitaire, non isolé	bonne

toiture / plafond	Plafond 1 Inconnu donnant sur Combles perdus, isolation inconnue	insuffisante

portes et fenêtres	Fenêtres coulissantes, Menuiserie métallique à rupture de pont thermique - double vitrage vertical (e = 12 mm) Fenêtres coulissantes, Menuiserie métallique à rupture de pont thermique - double vitrage vertical (e = 12 mm) Fenêtres coulissantes, Menuiserie métallique à rupture de pont thermique - double vitrage vertical (e = 12 mm) Fenêtres coulissantes, Menuiserie métallique à rupture de pont thermique - double vitrage vertical (e = 12 mm) Porte Bois Opaque pleine	moyenne
