DOSSIER DE DIAGNOSTICS TECHNIQUES

Référence : SUCCESSION BOURRET 5813 23.03.22

Bien : Terrain et cabanons
Adresse : La Grande Bastide
552 chemin de la Grande Bastide
06250 MOUGINS
Référence Cadastre : BY - 279,280

Rapport de mission de repérage des matériaux et produits contenant de l'amiante pour l'établissement du constat établi à l'occasion de la vente d'un immeuble bâti

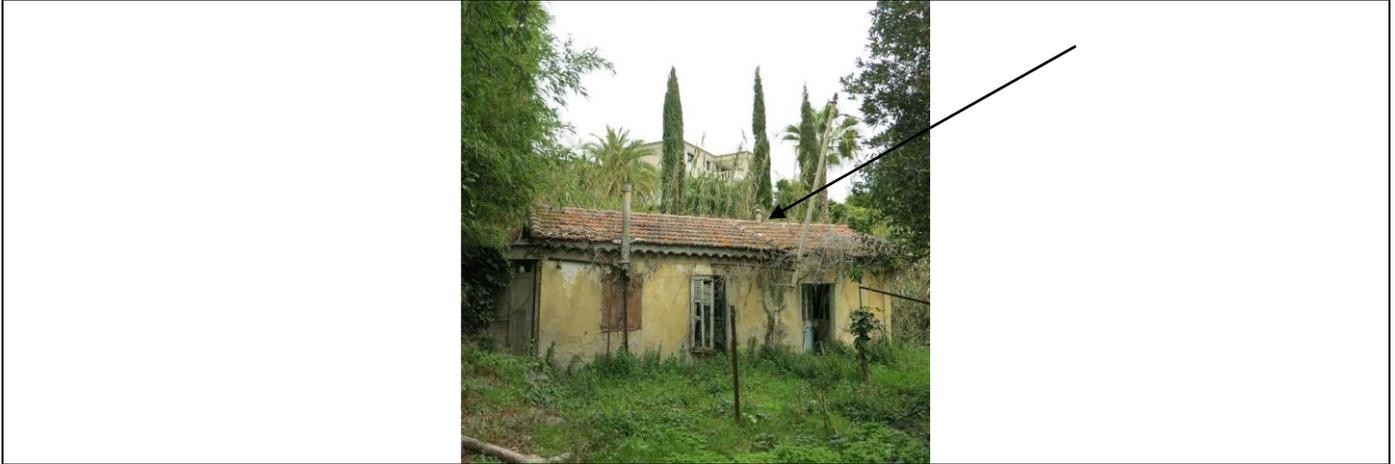
ELEMENT : Conduit de Fumée n°2

Nom du client	Numéro de dossier	Pièce ou local
SUCCESSION BOURRET	SUCCESSION BOURRET 5813 23.03.22	RDJ - Cabanon n°1
Matériau	Date de prélèvement	Nom de l'opérateur
Amiante ciment - Non peint		ORIOI Patrick
Localisation	Résultat	
Conduit de Fumée n°2 - Plafond	Présence d'amiante	
Résultat de la grille d'évaluation		
Evaluation périodique		
Emplacement

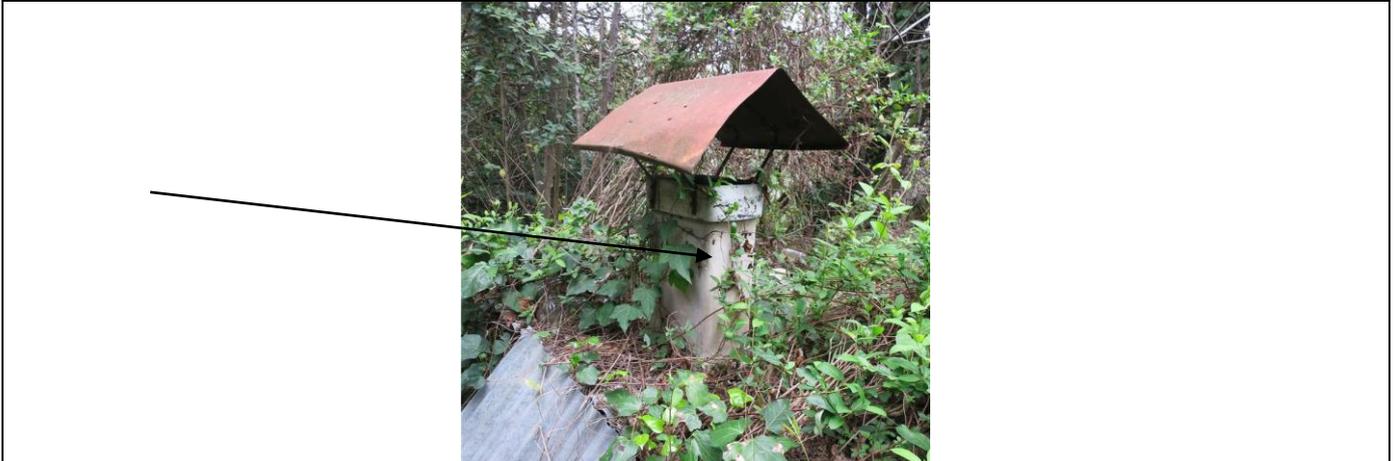
ELEMENT : Conduit de Fumée

Nom du client	Numéro de dossier	Pièce ou local
SUCCESSION BOURRET	SUCCESSION BOURRET 5813 23.03.22	RDJ - Cabanon n°2
Matériau	Date de prélèvement	Nom de l'opérateur
Amiante ciment - Non peint		ORIOI Patrick
Localisation	Résultat	
Conduit de Fumée - Plafond	Présence d'amiante	
Résultat de la grille d'évaluation		
Evaluation périodique		
Emplacement

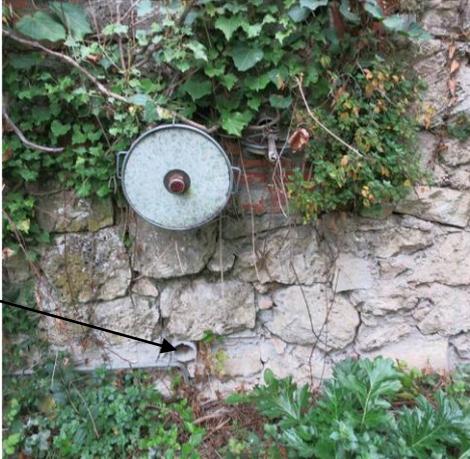
ELEMENT : Conduit de fluide n°2		
Nom du client	Numéro de dossier	Pièce ou local
SUCCESSION BOURRET	SUCCESSION BOURRET 5813 23.03.22	RDJ - Terrain
Matériau	Date de prélèvement	Nom de l'opérateur
Amiante ciment - Non peint		ORIOI Patrick
Localisation		Résultat
Conduit de fluide n°2 - Mur		Présence d'amiante
Résultat de la grille d'évaluation		
Evaluation périodique		
Emplacement

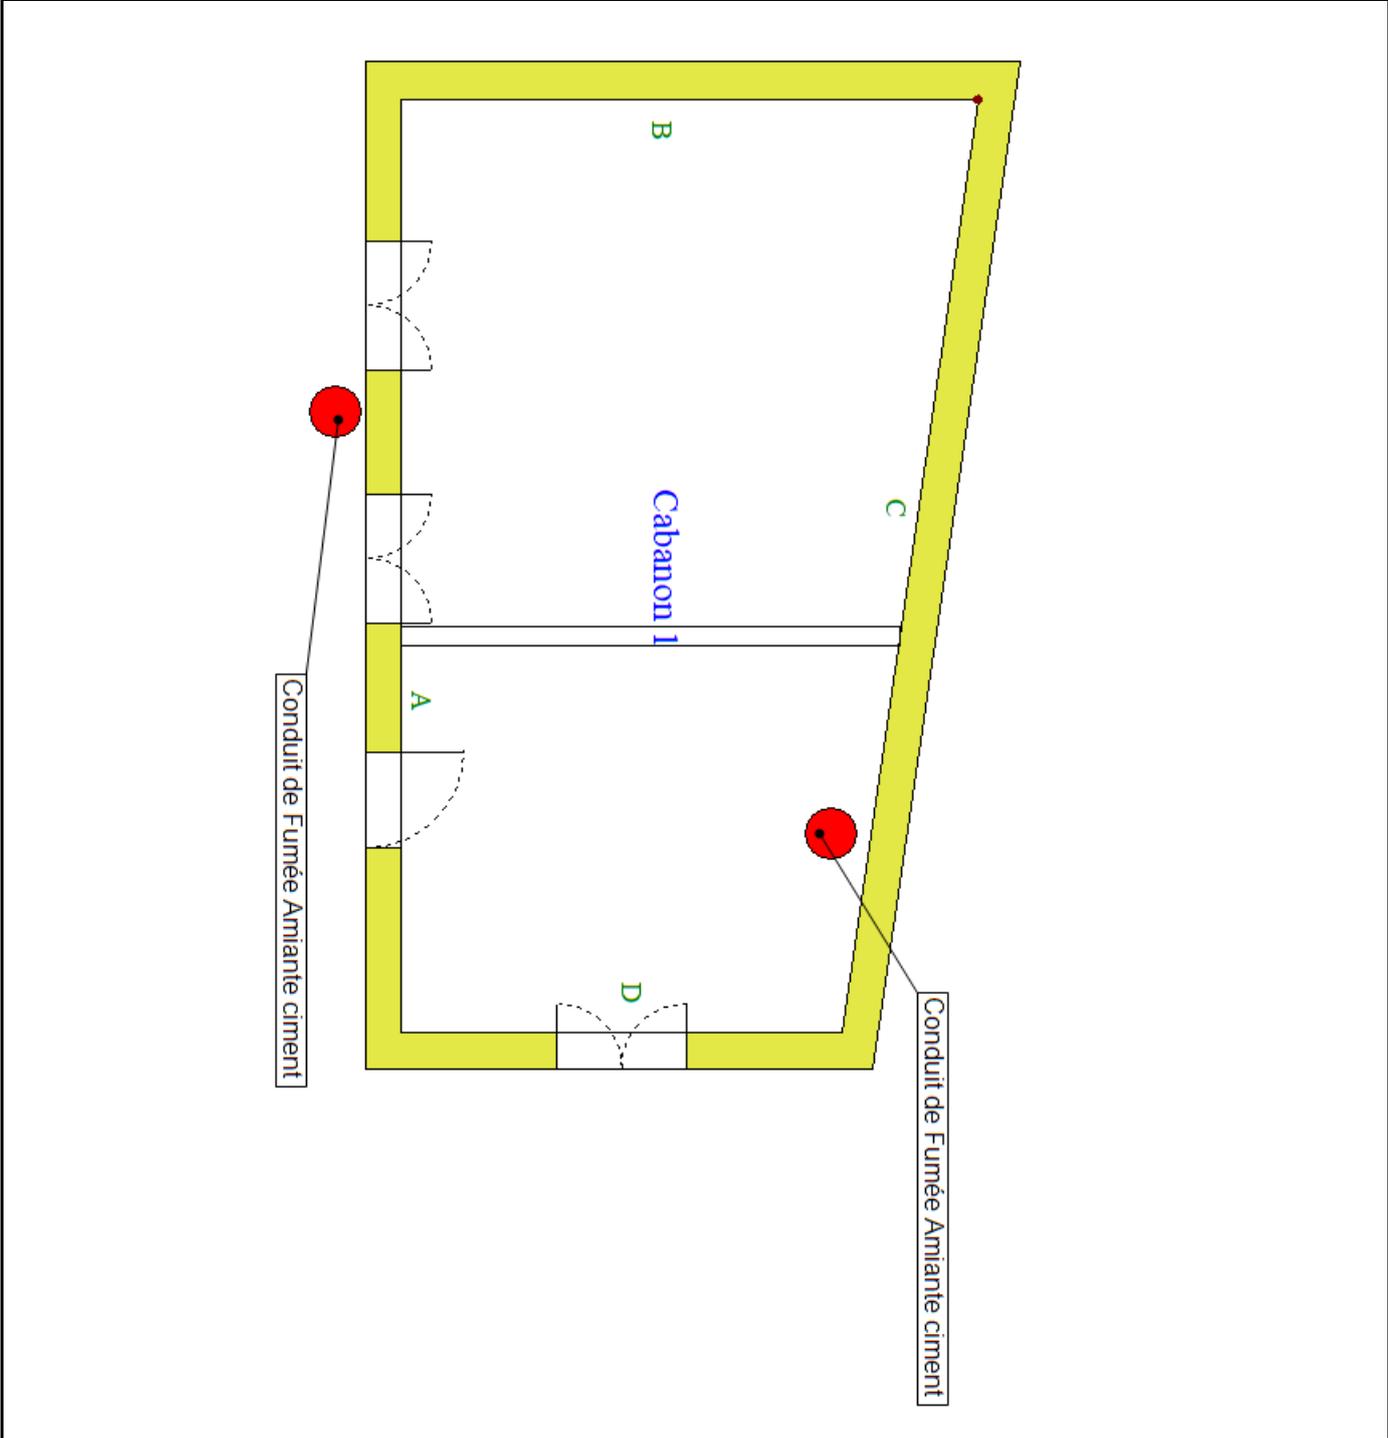
PLANCHE DE REPERAGE USUEL					
N° dossier :	SUCCESSION BOURRET 5813 23.03.22			Adresse de l'immeuble :	La Grande Bastide 552 chemin de la Grande Bastide 06250 MOUGINS
N° planche :	1/4	Version :	0	Type :	Croquis
Origine du plan :	Cabinet de diagnostics			Bâtiment – Niveau :	Croquis N°1

Amiante

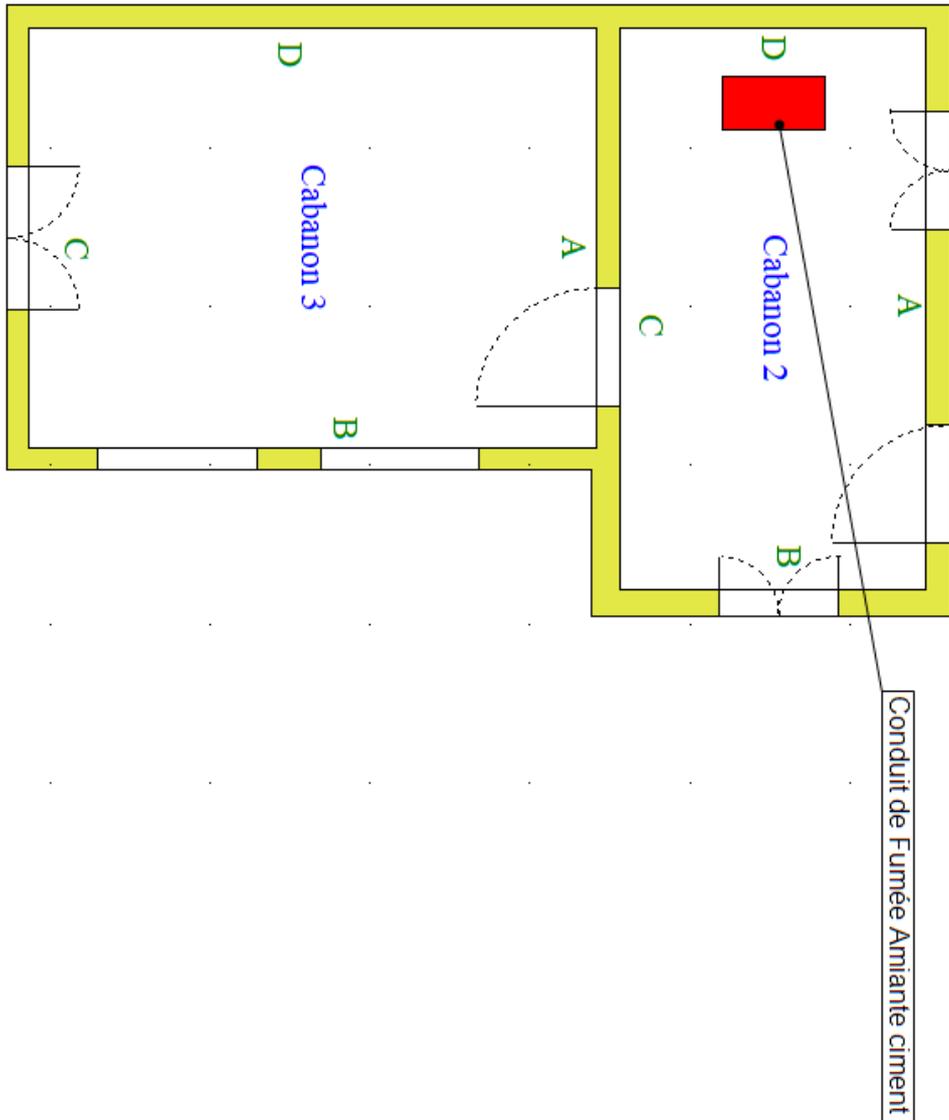
PLANCHE DE REPERAGE USUEL					
N° dossier :	SUCCESSION BOURRET 5813 23.03.22			Adresse de l'immeuble :	
N° planche :	2/4	Version :	0	Type :	Croquis
Origine du plan :	Cabinet de diagnostics			Bâtiment – Niveau :	Croquis N°2

Amiante

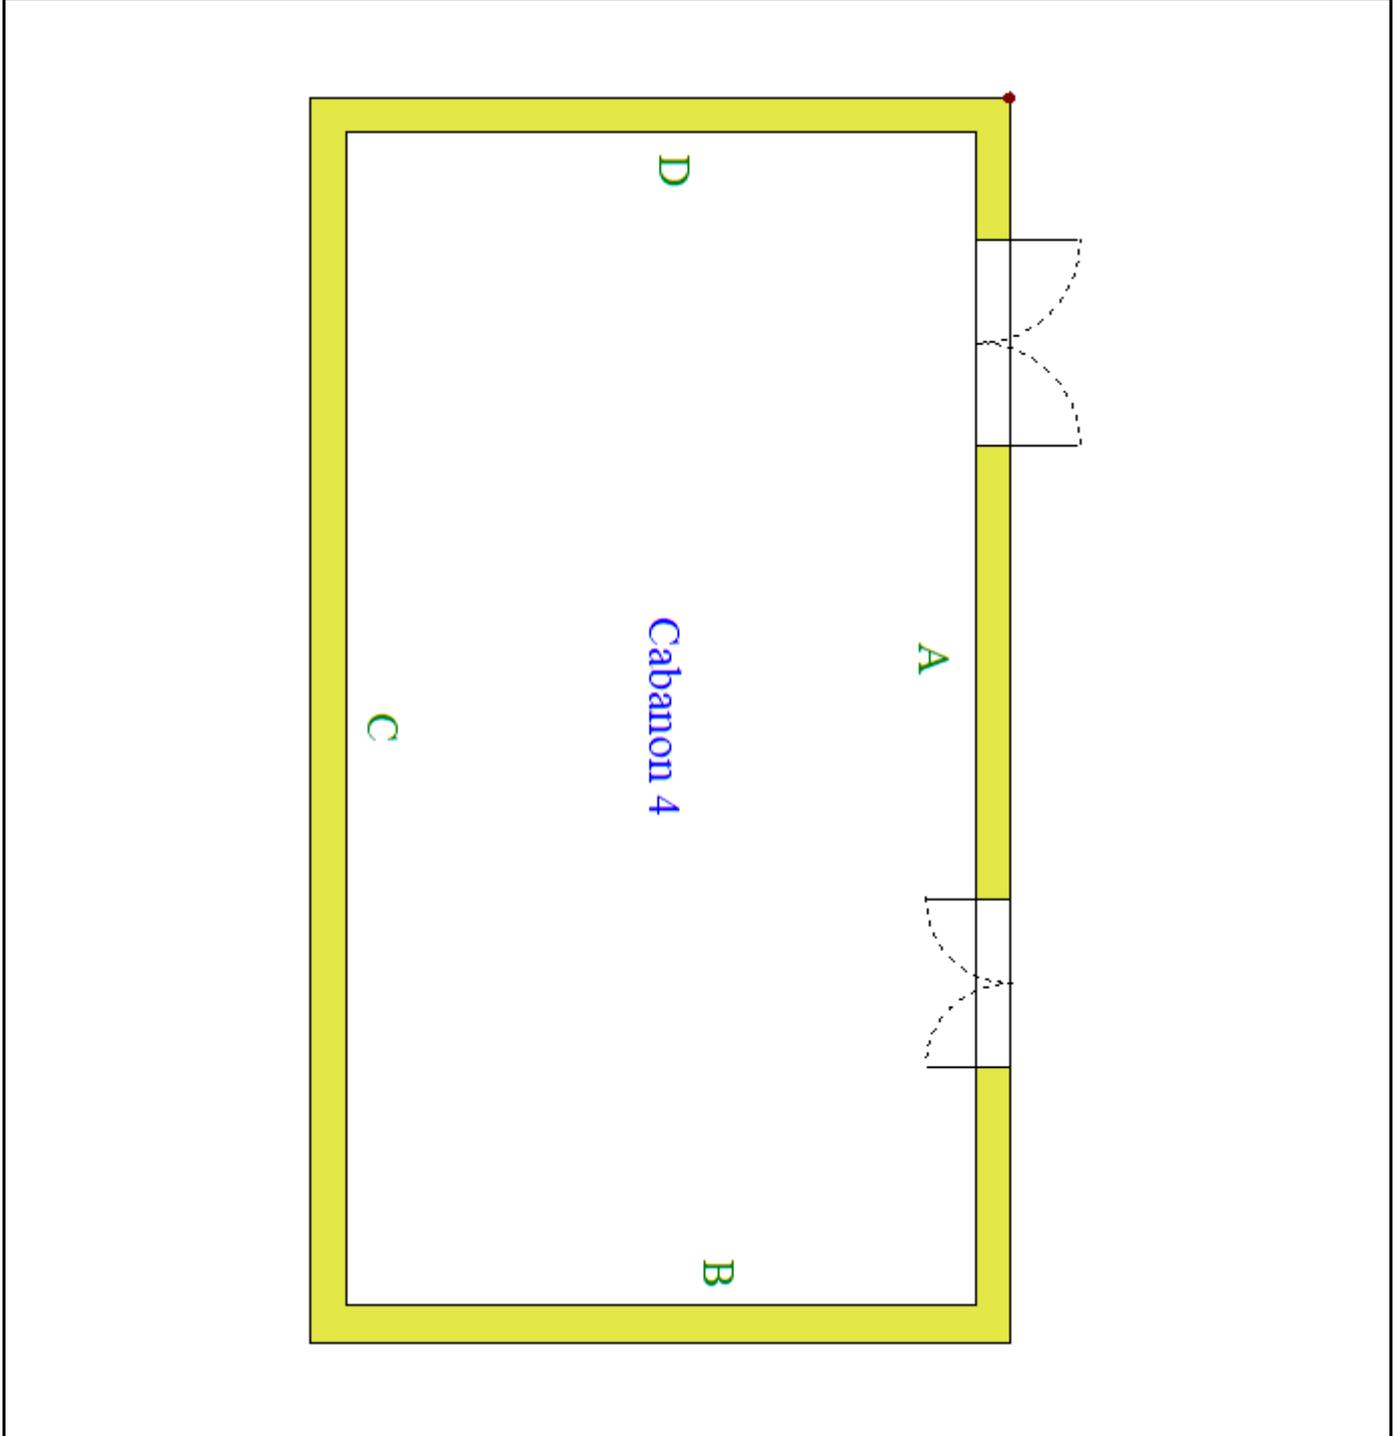
PLANCHE DE REPERAGE USUEL					
N° dossier :	SUCCESSION BOURRET 5813 23.03.22			Adresse de l'immeuble :	
N° planche :	3/4	Version :	0	Type :	Croquis
Origine du plan :	Cabinet de diagnostics			Bâtiment – Niveau :	Croquis N°3

Amiante

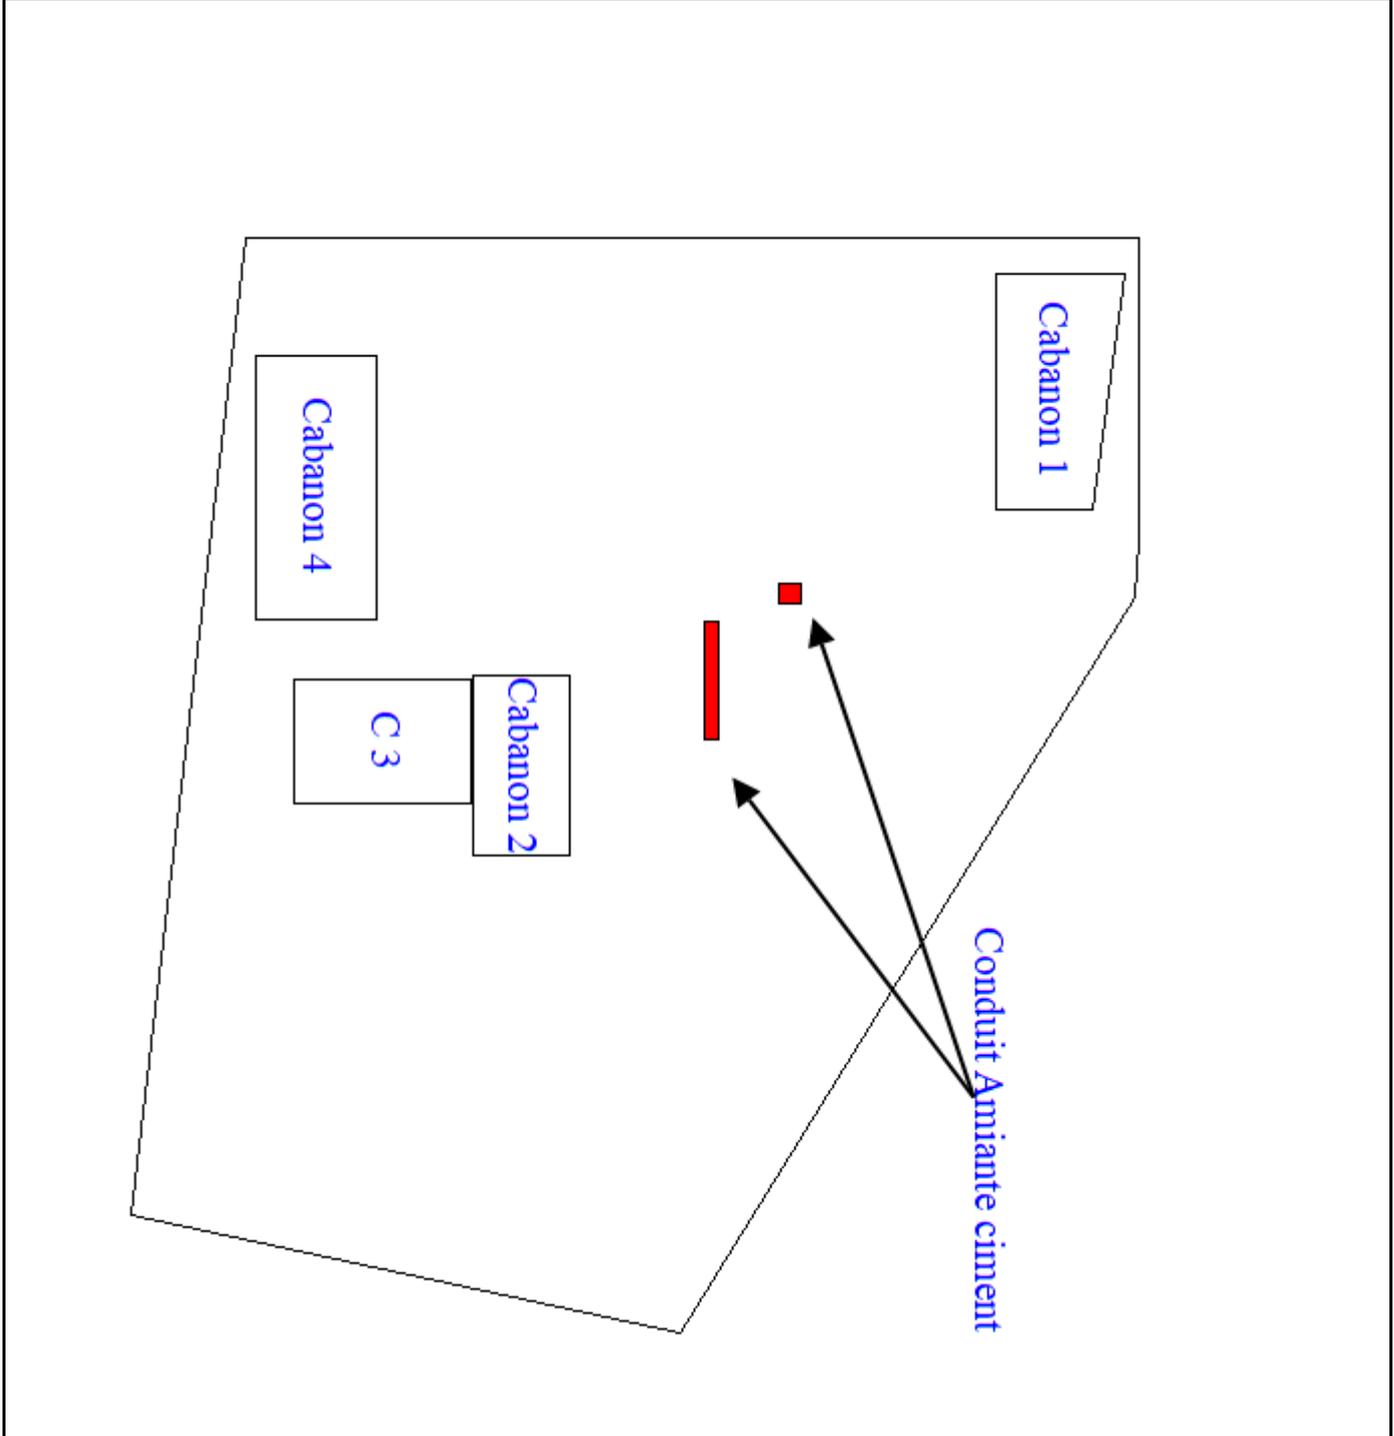
PLANCHE DE REPERAGE USUEL					
N° dossier :	SUCCESSION BOURRET 5813 23.03.22			Adresse de l'immeuble :	
N° planche :	4/4	Version :	0	Type :	Croquis
Origine du plan :	Cabinet de diagnostics			Bâtiment – Niveau :	Croquis N°4

Amiante
