Rapport de mission de repérage des matériaux et produits contenant de l'amiante pour l'établissement du constat établi à l'occasion de la vente d'un immeuble bâti (Listes A et B de l'annexe 13-9 du Code de la Santé publique)

Numéro de dossier : 0631
Date du repérage : 28/02/2023

Adresse	Rue : Maison de Gardien 1072 Corniche André Tardieu Bât., escalier, niveau, appartement n°, lot n°: Ce bien ne fait pas partie d'une copropriété Code postal, ville : . 06500 MENTON Section cadastrale E, Parcelle(s) n° 160-161-166-266-268-270-271-272-274-267
Périmètre de repérage : Habitation
Type de logement : Maison
Fonction principale du bâtiment : Habitation (maisons individuelles)
Date de construction : < 1949

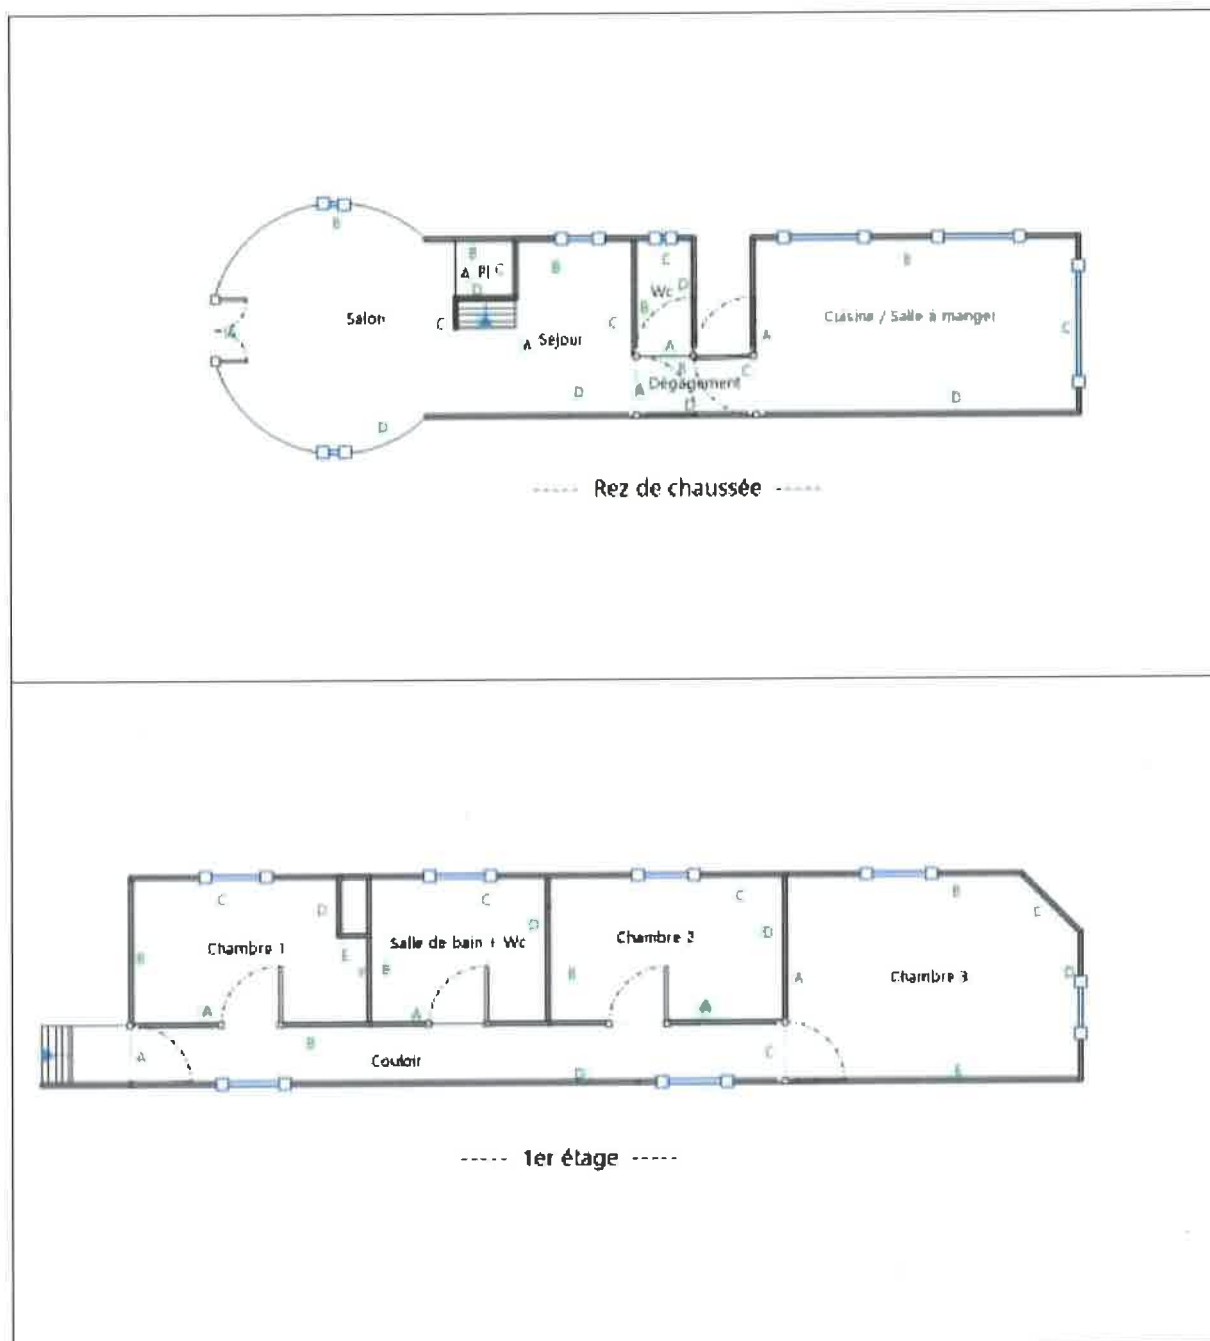
Localisation des mesures sur croquis de repérage

N°	Zone	Unité de diagnostic	Substrat	Revêtement apparent	Localisation mesure	Mesure (mg/cm²)	Etat de conservation	Classement UD	Observation		
2	A	Mur	Plâtre	Peinture	partie basse (< 1m)	0	Non dégradé	0			
3					partie haute (> 1m)	0					
4	B	Mur	Plâtre	Peinture	partie basse (< 1m)	0		0			
5					partie haute (> 1m)	0					
6	C	Mur	Plâtre	Peinture	partie basse (< 1m)	0		0			
7					partie haute (> 1m)	0					
8	D	Mur	Plâtre	Peinture	partie basse (< 1m)	0		0			
9					partie haute (> 1m)	0					
10		Plafond	Plâtre	Peinture	mesure 1	0		0			
11					mesure 2	0					
12	A	Volet 1	Bois	Peinture	partie basse	0		0			
13					partie haute	0					
14	A	Porte	Métal	Peinture	partie basse (< 1m)	0		0			
15					partie haute (> 1m)	0					
16	A	Huisserie Porte	Métal	Peinture	partie basse (< 1m)	0		0			
17					partie haute (> 1m)	0					
18	D	bardage métallique	Métal	peinture	mesure 1	3.2				1	
19	D	Fenêtre 1 intérieure	Bois	Peinture	partie basse	0		0

Du fait de la présence de revêtements contenant du plomb au-delà des seuils en vigueur et de la nature des dégradations constatées (non dégradé, non visible, état d'usage) sur certaines unités de diagnostic, le propriétaire doit veiller à l'entretien des revêtements recouvrant les unités de diagnostic de classe 1 et 2, afin d'éviter leur dégradation future.
