## DOSSIER DE DIAGNOSTICS TECHNIQUES

**Référence : SUCCESSION CHAMARY 6071 21.12.22**

<u>Bien</u> :	<b>Chambre</b>
<u>Adresse</u> :	<b>Le Palais des Iles d Or 62 avenue des Iles d'Or 83400 HYÈRES</b>
<u>Numéro de lot</u> :	<b>18</b>
<u>Référence Cadastre</u> :	<b>BW 309,325</b>

**NOTE DE SYNTHÈSE DES CONCLUSIONS**  
**RAPPORT N° SUCCESSION CHAMARY 6071 21.12.22**

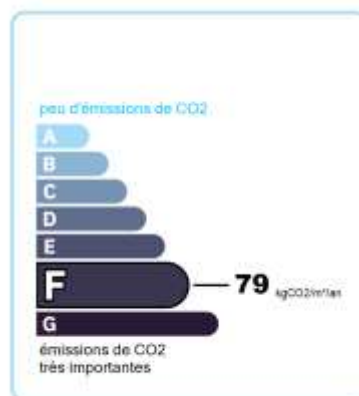
## Performance énergétique

Le niveau de consommation énergétique dépend de l'isolation du logement et de la performance des équipements. Pour l'améliorer, voir pages 5 à 6

Ce logement émet 781 kg de CO<sub>2</sub> par an, soit l'équivalent de 4046 km parcourus en voiture. Le niveau d'émissions dépend principalement des types d'énergies utilisées (bois, électricité, gaz, fioul, etc.)

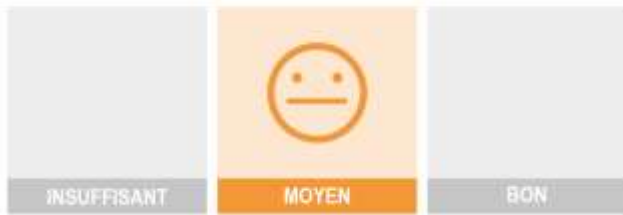
### Confort d'été (hors climatisation)\*

Les caractéristiques de votre logement améliorant le confort d'été :
