CERTIFICAT DE SUPERFICIE

N° de dossier :
6025 SUCCESSION COMBI

Adresse : 305 Rue des Forces Francaise Libre 83600 FREJUS
Nature du bien : Appartement
Etage : 1er Etage
Lot(s) : 1202
Date de construction : 1978

DPE diagnostic de performance énergétique (logement)

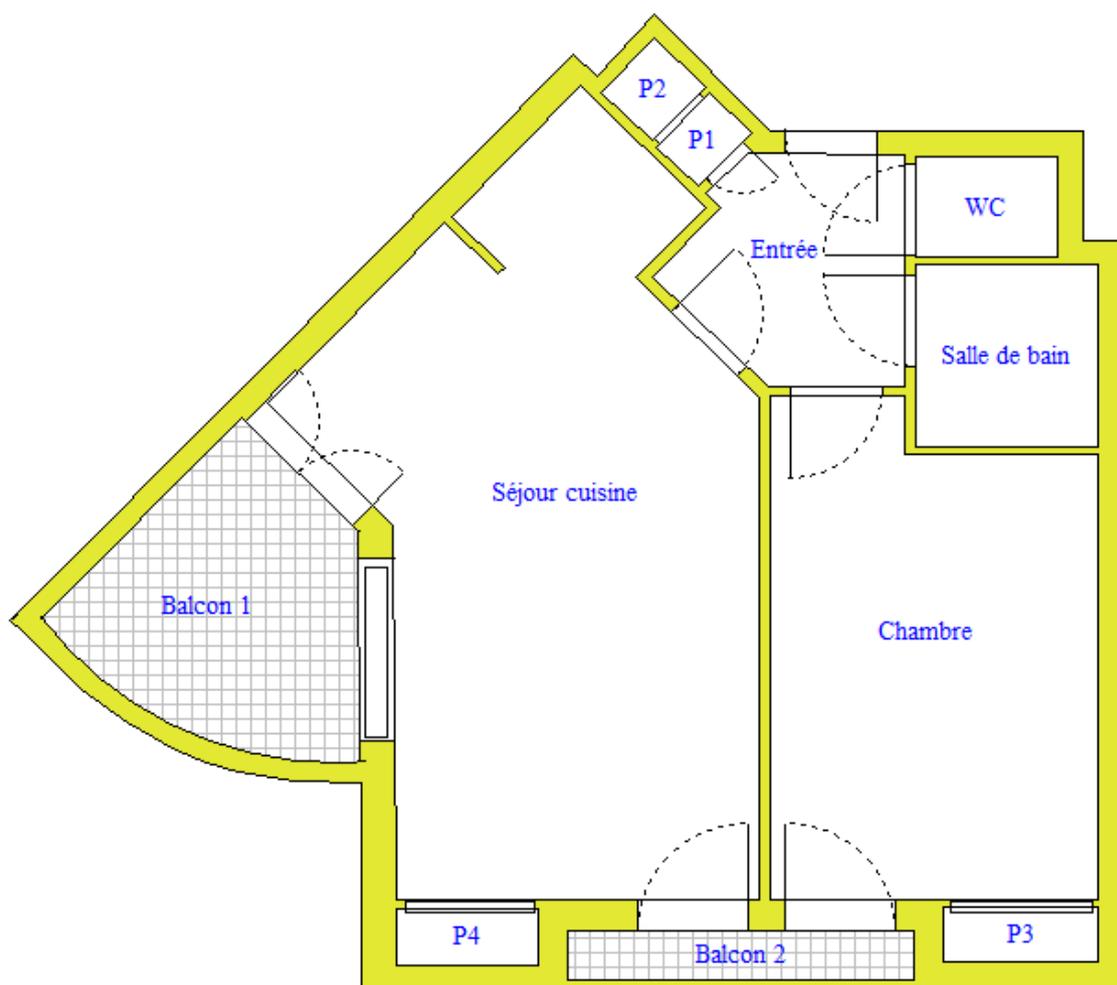
DISTRIBUTION DU BIEN

Pièce désignation	Superficie carrez (en m ²)
Entrée	3.89
Placard 1	0.33
Placard 2	0.11
WC	1.09
Salle de bain	2.53
Chambre	11.72
Placard 3	0.66
Séjour cuisine	20.35
Placard 4	0.63

4 - Superficie privative totale du lot : 41.31 m²

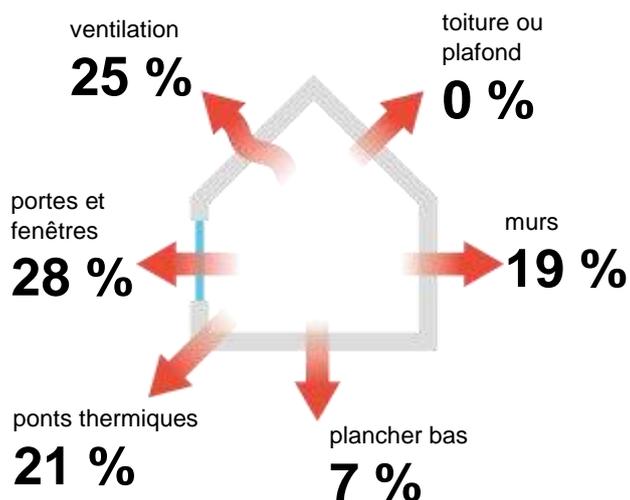
Schéma des déperditions de chaleur

murs	Mur 1 Nord Béton banché donnant sur Extérieur, isolation inconnue Mur 3 Ouest Béton banché donnant sur Circulations communes, isolation inconnue Mur 2 Est Béton banché donnant sur Extérieur, isolation inconnue	insuffisante

plancher bas	Plancher 1 Dalle béton donnant sur Local tertiaire à l'intérieur de l'immeuble, isolation inconnue	insuffisante

toiture / plafond	Pas de plafond déperditif

portes et fenêtres	Fenêtres coulissantes, Menuiserie métallique sans rupture de pont thermique - double vitrage vertical (e = 10 mm) avec Fermeture Fenêtres coulissantes, Menuiserie métallique sans rupture de pont thermique - double vitrage vertical (e = 10 mm) avec Fermeture Portes-fenêtres battantes, Menuiserie métallique sans rupture de pont thermique - double vitrage vertical (e = 10 mm) avec Fermeture Porte Bois Opaque pleine	insuffisante

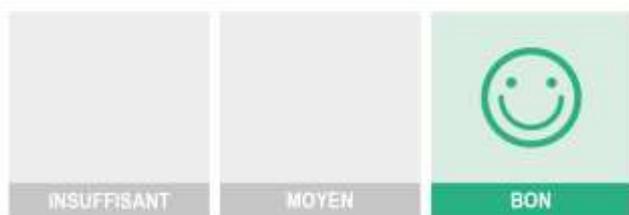
Confort d'été (hors climatisation)*

Les caractéristiques de votre logement améliorant le confort d'été :

fenêtres équipées de volets extérieurs ou brise-soleil

bonne inertie du logement

logement traversant

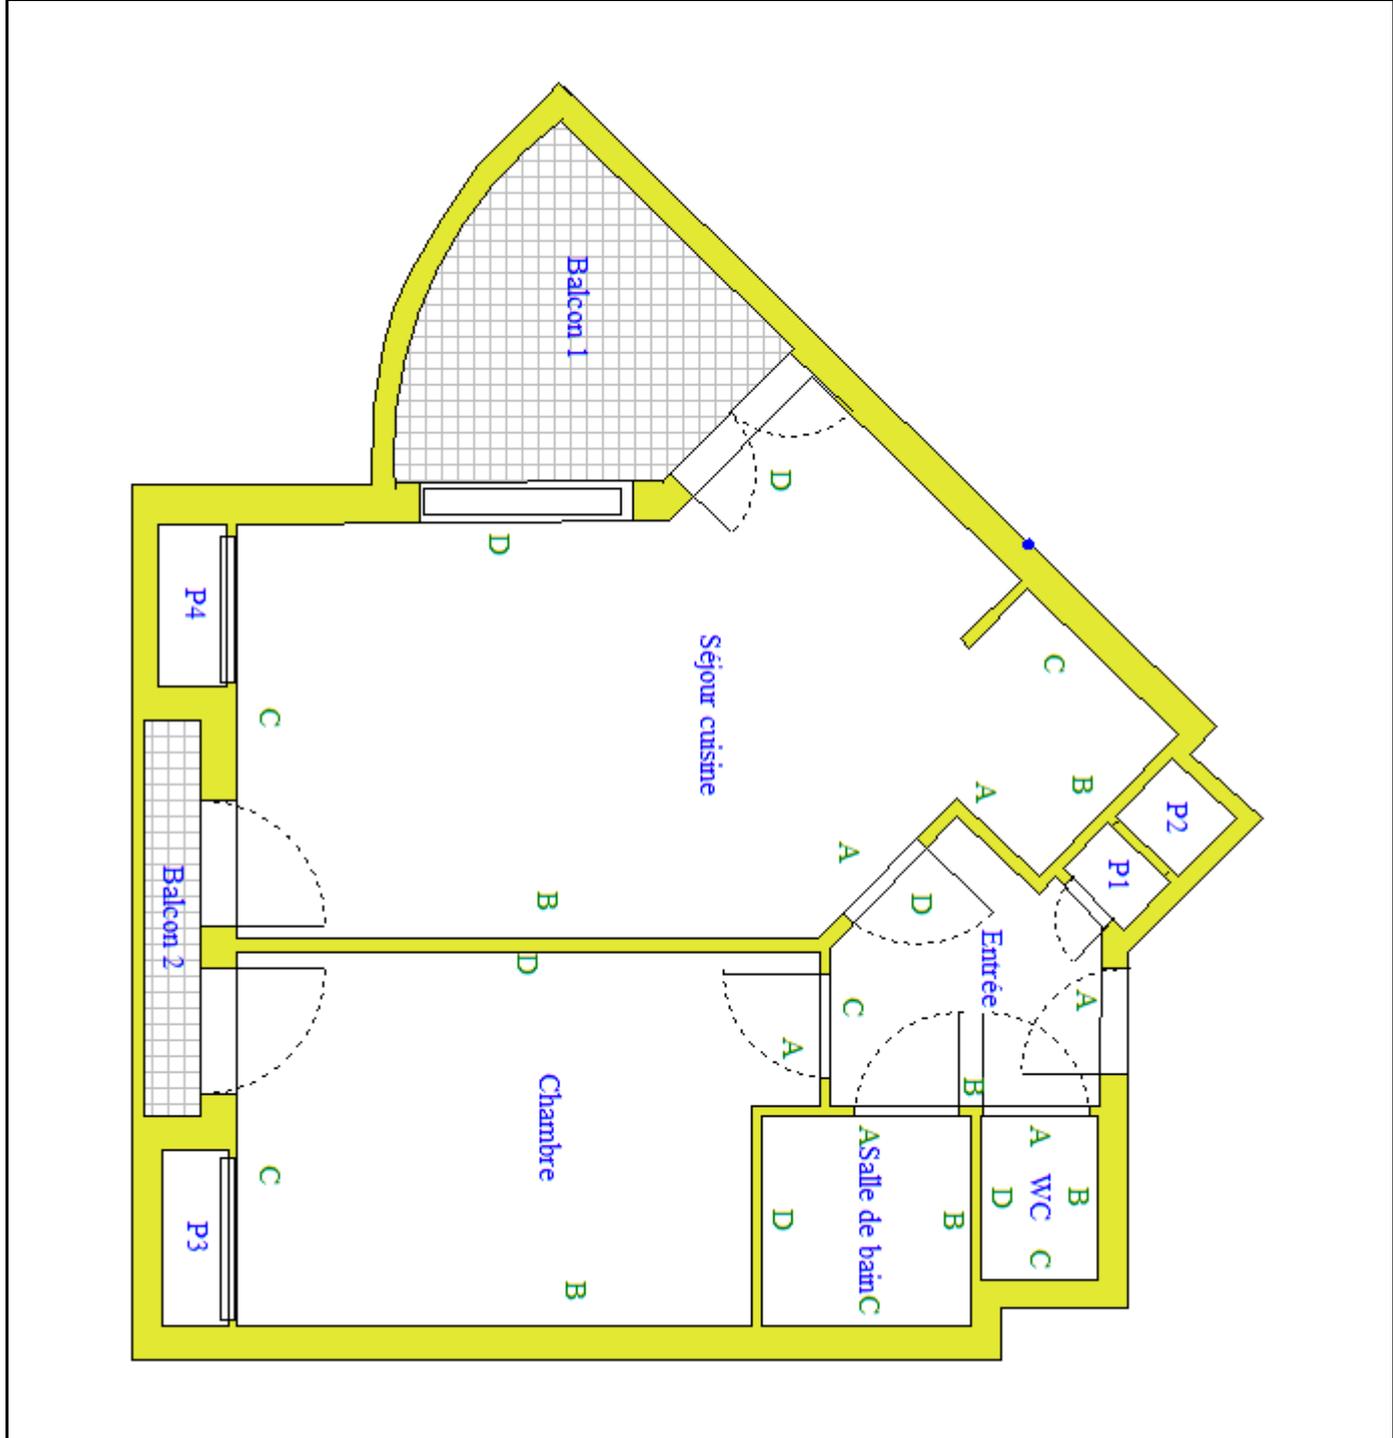
PLANCHE DE REPERAGE USUEL					
N° dossier :	SUCCESSION COMBI 6025 07.11.22			Adresse de l'immeuble :	Open International 305 rue des FORCES FRANCAISES LIBRES 83600 FRÉJUS
N° planche :	1/2	Version : 0	Type : Croquis	Bâtiment – Niveau :	Croquis N°1
Origine du plan :	Cabinet de diagnostics

Amiante Amiante

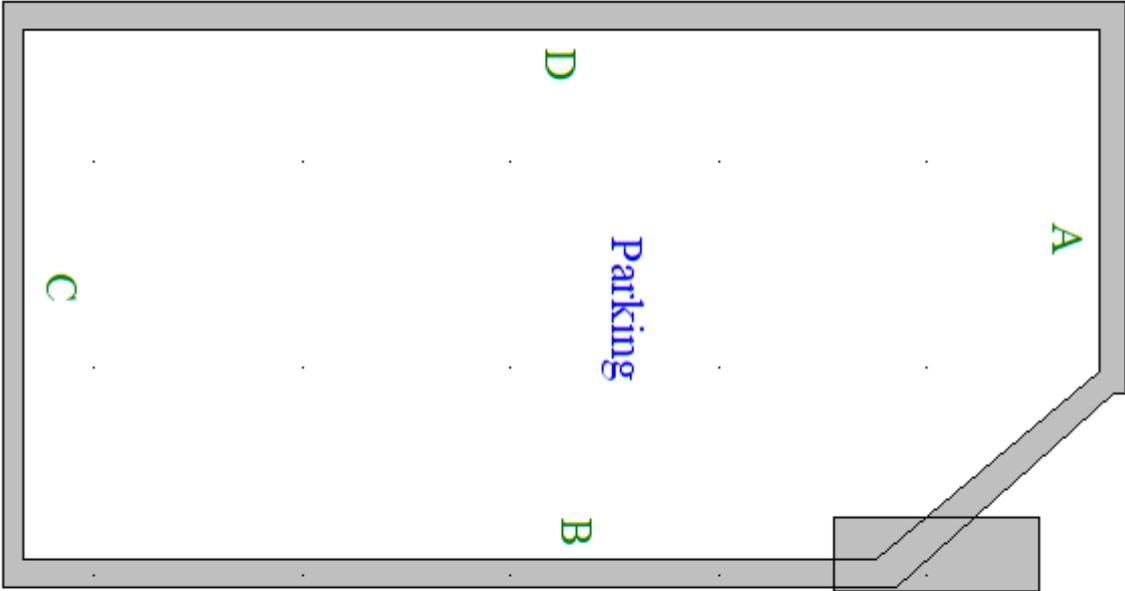
PLANCHE DE REPERAGE USUEL				Adresse de l'immeuble :	
N° dossier :	SUCCESSION COMBI 6025 07.11.22				
N° planche :	2/2	Version : 0	Type : Croquis	Bâtiment – Niveau : Croquis N°2	
Origine du plan :	Cabinet de diagnostics

Amiante Amiante
