**CERTIFICAT DE SUPERFICIE**

N° de dossier :  
**5686 SUCCESSION MENGHINI**

Adresse : 263 Boulevard Du Mont Boron 06300 NICE  
Nature du bien : Appartement  
Etage : 2ème Etage  
Lot(s) : 10  
Date de construction : Avant 1948

# DPE diagnostic de performance énergétique (logement)

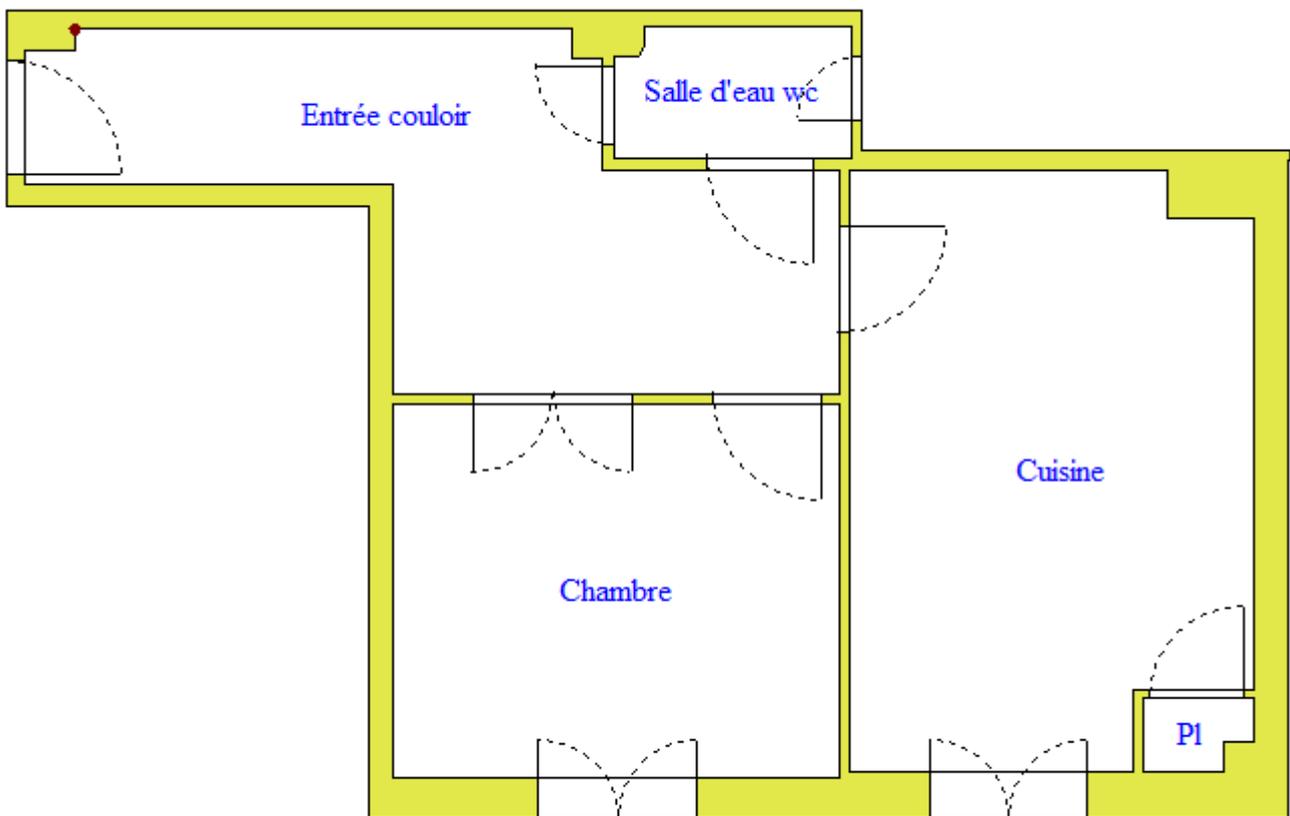
DISTRIBUTION DU BIEN  
Non contractuelle

Pièce désignation	Superficie carrez (en m <sup>2</sup> )
Entrée couloir	9.04
Chambre	8.15
Cuisine	11.24
Placard	0.36
Salle d'eau wc	1.48

**4 - Superficie privative totale du lot : 30.27 m<sup>2</sup>**

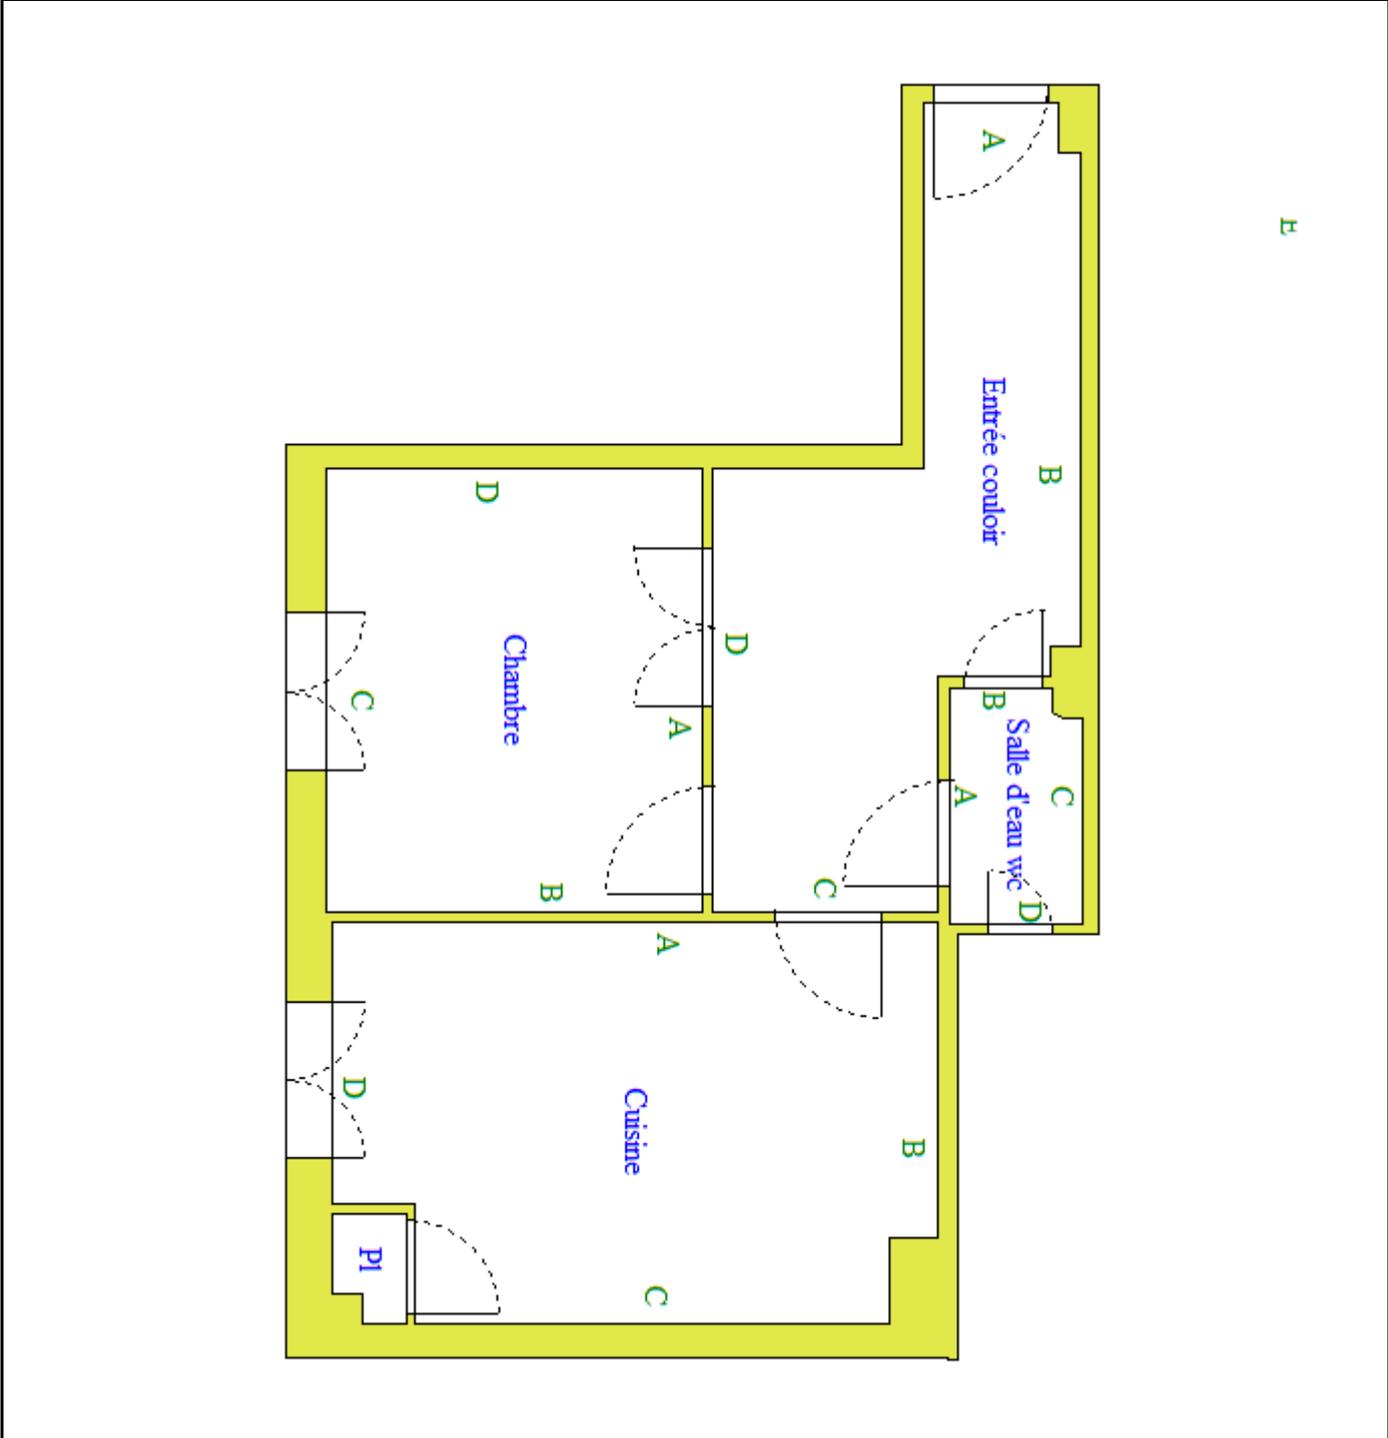
PLANCHE DE REPERAGE USUEL				Adresse de l'immeuble :	
N° dossier :	SUCCESSION MENGHINI Veuve GIOAN 5686 15.12.21			Immeuble sur cour 263 bis boulevard du Mont Boron 06300 NICE	
N° planche :	1/1	Version :	0	Type :	Croquis
Origine du plan :	Cabinet de diagnostics			Bâtiment – Niveau :	Croquis N°1

Amiante

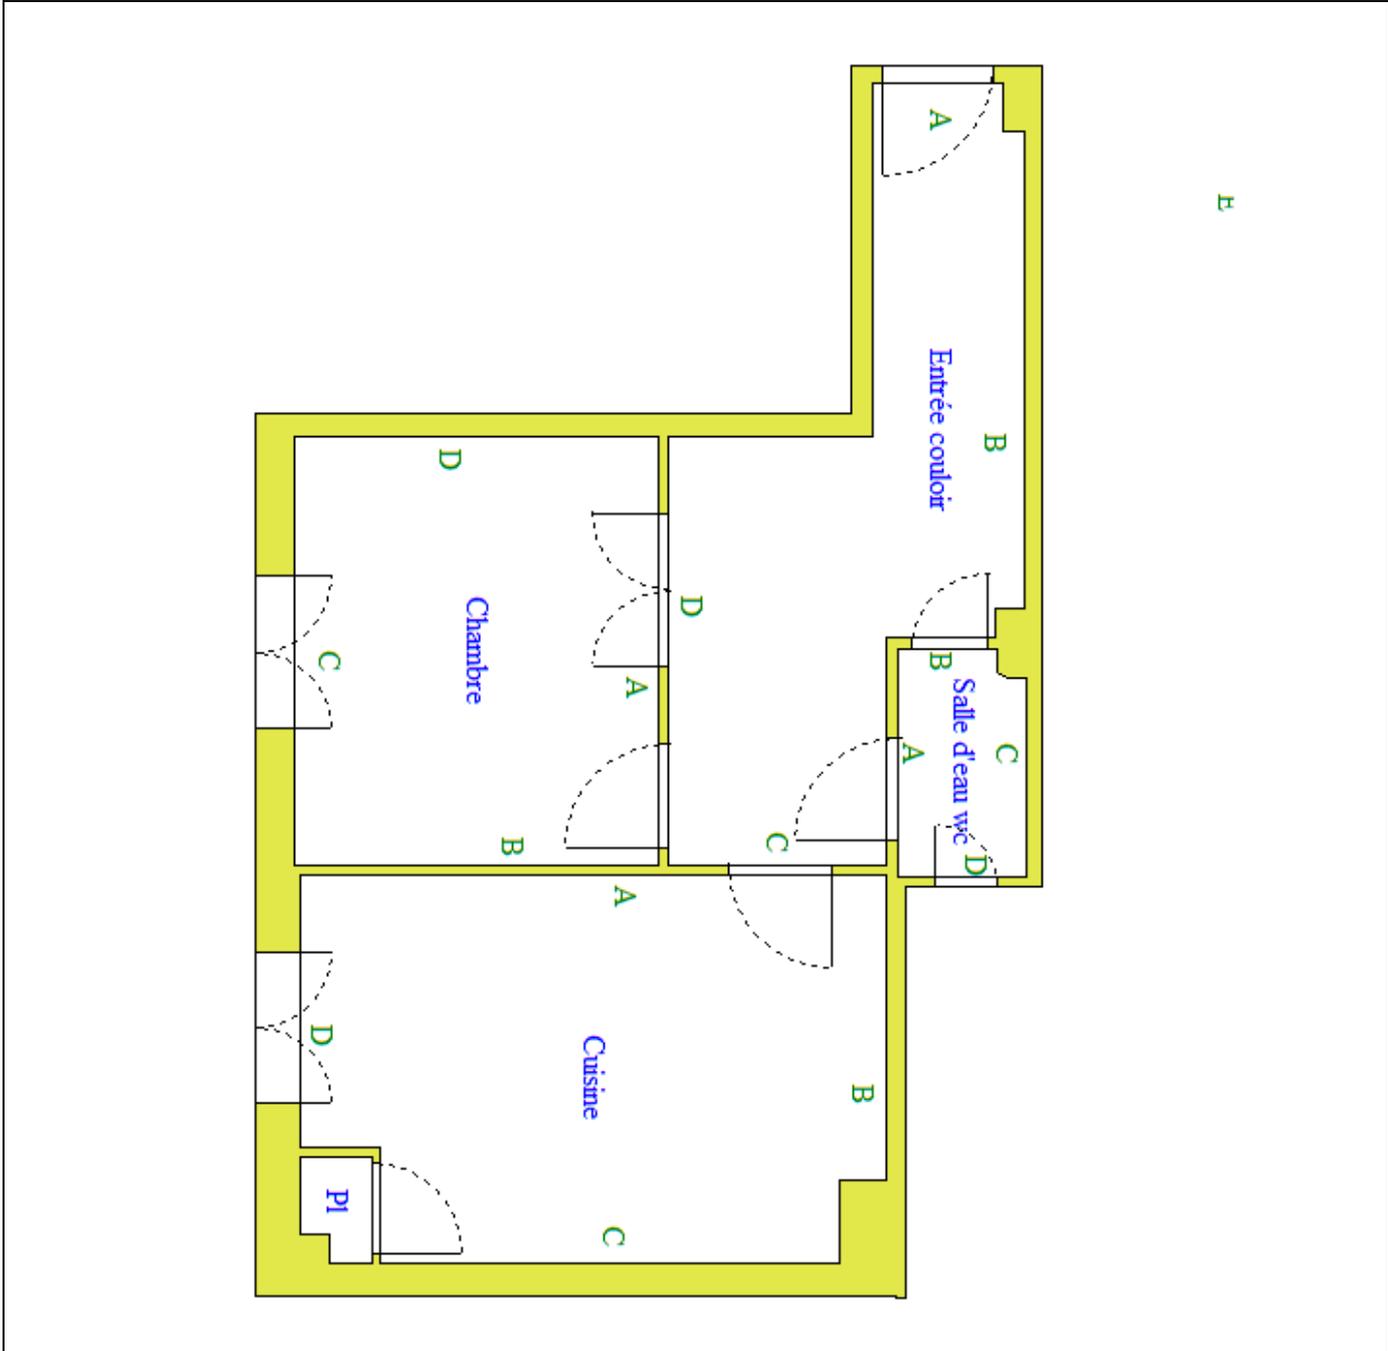
**Croquis N°1**

Local : Entrée couloir (2ème)										
N°	Zone	Unité de diagnostic	Substrat	Revêtement apparent	Localisation	Etat de conservation	Nature de la dégradation	Résultats (mg/cm²)	Classement	Observations
2	A	Mur	Plâtre	Papier peint	C			0.08	0	
3					MD			0.09		
14	A	Porte d'entrée	Dormant et ouvrant extérieurs	Bois	Peinture	C	EU	1.7	2	
15	A	Porte d'entrée	Dormant et ouvrant intérieurs	Bois	Peinture	C	EU	1.5	2	
17	B	Fenêtre n°1		Bois	Peinture	C	EU	1.5	2	
4	B	Mur	Plâtre	Papier peint	C			0.42	0	
5					MD			0.08		
16	B	Porte n°1		Bois	Peinture	C	EU	1.9	2	
6	C	Mur	Plâtre	Papier peint	C			0.49	0	
7					MD			0.32		
18	C	Porte n°2		Bois	Peinture	C	EU	3.4	2	
20	D	Fenêtre n°2		Bois	Peinture	C	EU	2	2	
8	D	Mur	Plâtre	Papier peint	C			0.11	0	
9					MD			0.08		
19	D	Porte n°3		Bois	Peinture	C	EU	1.9	2	
10	Plafond	Plafond	Plâtre	Papier peint	C			0.08	0	
11					MD			0.07		
12	Toutes zones	Plinthes	Bois	Peinture	C			0.44	0	
13					MD			0.09

Local : Chambre (2ème)										
N°	Zone	Unité de diagnostic	Substrat	Revêtement apparent	Localisation	Etat de conservation	Nature de la dégradation	Résultats (mg/cm²)	Classement	Observations
34	A	Fenêtre n°1		Bois	Peinture	C	EU	2	2	
21	A	Mur	Plâtre	Papier peint	C			0.06	0	
22					MD			0.07		
33	A	Porte		Bois	Peinture	C	EU	1.9	2	
23	B	Mur	Plâtre	Papier peint	C			0.1	0	
24					MD			0.42		
35	C	Fenêtre n°2	Dormant et ouvrant extérieurs	Bois	Peinture	C		0.26	0	
36						MD				
37	C	Fenêtre n°2	Dormant et ouvrant intérieurs	Bois	Peinture	C		0.3	0	
38						MD				
39	C	Fenêtre n°2	Volets	Bois	Peinture	C		0.1	0

N°	Zone	Unité de diagnostic	Substrat	Revêtement apparent	Localisation	Etat de conservation	Nature de la dégradation	Résultats (mg/cm²)	Classement	Observations
42	A	Mur	Plâtre	Peinture/Faïence	C	EU		2.1	2	
52	A	Porte n°1	Bois	Peinture	C	EU		3.2	2	
43	B	Mur	Plâtre	Peinture/Faïence	C	EU		1.8	2	
44	C	Mur	Plâtre	Peinture/Faïence	C			0.12	0	
45					MD			0.21		
54	D	Fenêtre	Dormant et ouvrant extérieurs	Bois	Peinture	C		0.5	0	
55						MD				
56	D	Fenêtre	Dormant et ouvrant intérieurs	Bois	Peinture	C		0.09	0	
57						MD				
58	D	Fenêtre	Volets	Bois	Peinture	C		0.1	0	
59						MD				
60	D	Garde-corps	Métal	Peinture	C	D		9	3	
46	D	Mur	Plâtre	Peinture/Faïence	C			0.07	0	
47					MD			0.5		
53	D	Porte n°2	Bois	Peinture	C	EU		1.8	2	
48	Plafond	Plafond	Plâtre	Papier peint	C			0.06	0	
49					MD			0.07		
50	Toutes zones	Plinthes	Bois	Peinture	C			0.11	0	
51					MD			0.1		
<b>Nombre total d'unités de diagnostic</b>		<b>12</b>		<b>Nombre d'unités de classe 3</b>		<b>1</b>		<b>% de classe 3</b>		<b>8.33 %</b>

N°	Zone	Unité de diagnostic	Substrat	Revêtement apparent	Localisation	Etat de conservation	Nature de la dégradation	Résultats (mg/cm²)	Classement	Observations
61	A	Mur	Plâtre	Peinture	C			0.06	0	
62					MD			0.11		
71	A	Porte	Bois	Peinture	C	EU		1.9	2	
63	B	Mur	Plâtre	Peinture	C			0.07	0	
64					MD			0.06

Local : Salle d'eau/WC (2ème)											
N°	Zone	Unité de diagnostic	Substrat	Revêtement apparent	Localisation	Etat de conservation	Nature de la dégradation	Résultats (mg/cm²)	Classement	Observations	
72	A	Mur	Plâtre	Peinture/Faïence	C			0.08	0		
73					MD			0.3			
82	A	Porte	Bois	Peinture	C	EU		2.1	2		
83	B	Fenêtre n°1	Bois	Peinture	C	EU		1.7	2		
74	B	Mur	Plâtre	Peinture/Faïence	C			0.1	0		
75					MD			0.46			
76	C	Mur	Plâtre	Peinture/Faïence	C			0.47	0		
77					MD			0.07			
84	D	Fenêtre n°2	Dormant et ouvrant extérieurs	Bois	Peinture	C			0.06	0	
85						MD			0.24		
86	D	Fenêtre n°2	Dormant et ouvrant intérieurs	Bois	Peinture	C			0.14	0	
87						MD			0.04		
78	D	Mur	Plâtre	Peinture/Faïence	C			0.03	0		
79					MD			0.24			
80	Plafond	Plafond	Plâtre	Peinture	C			0.09	0		
81					MD			0.1			
<b>Nombre total d'unités de diagnostic</b>			<b>9</b>	<b>Nombre d'unités de classe 3</b>			<b>0</b>	<b>% de classe 3</b>	<b>0.00 %</b>
