## DOSSIER DE DIAGNOSTICS TECHNIQUES

**Référence : SUCCESSION CRETA 5729 24.01.22**

Bien : **Appartement**  
Adresse : **Le Rossini**  
**20 boulevard Président Wilson**  
**06600 ANTIBES**

**NOTE DE SYNTHÈSE DES CONCLUSIONS**

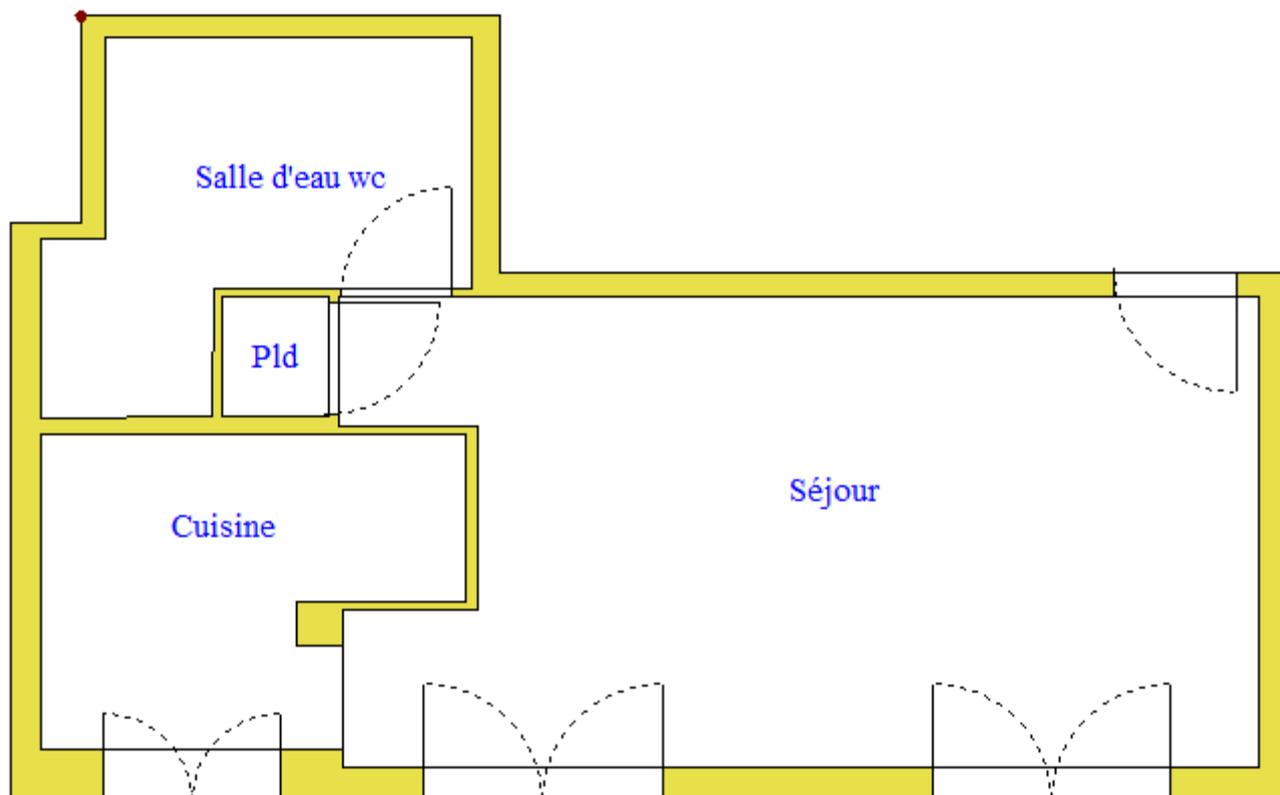
DISTRIBUTION DU BIEN  
Non contractuelle

Pièce désignation	Superficie carrez (en m <sup>2</sup> )
Séjour	17.51
Placard	0.54
Cuisine	4.90
Salle d'eau wc	4.74

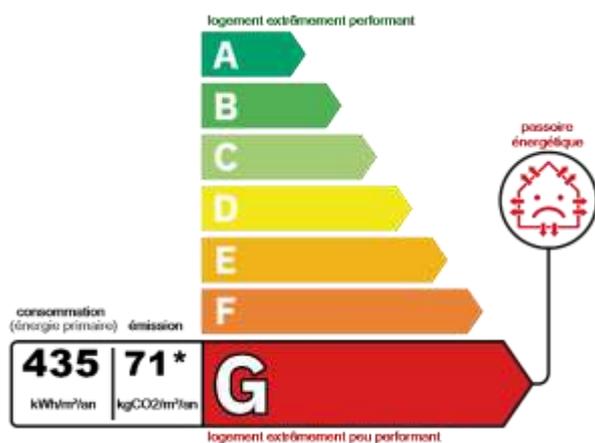
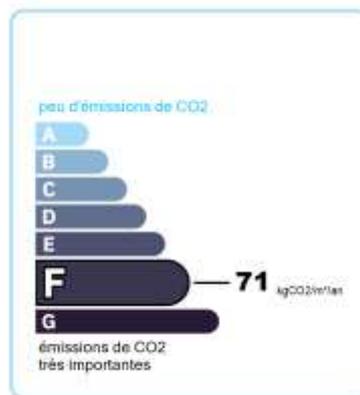
## Performance énergétique

Le niveau de consommation énergétique dépend de l'isolation du logement et de la performance des équipements.  
Pour l'améliorer, voir pages 5 à 6

Ce logement émet 1978 kg de CO<sub>2</sub> par an, soit l'équivalent de 10251 km parcourus en voiture.  
Le niveau d'émissions dépend principalement des types d'énergies utilisées (bois, électricité, gaz, fioul, etc.)

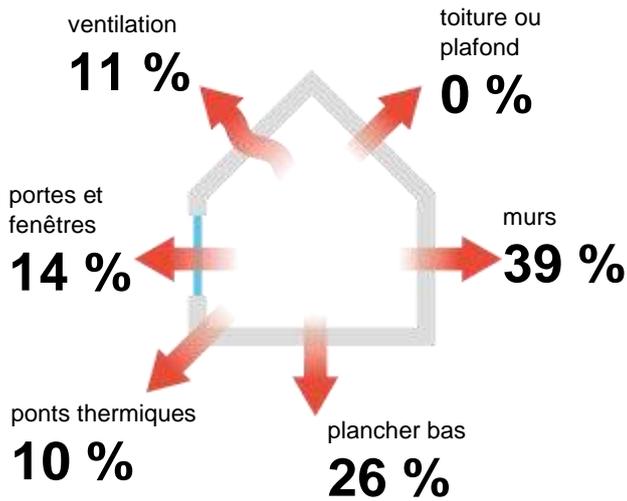
### Schéma des déperditions de chaleur

murs	Mur 5 Sud Béton banché donnant sur Circulations communes, non isolé Mur 1 Est Béton banché donnant sur Extérieur, isolation inconnue Mur 4 Ouest Béton banché donnant sur Circulations communes, non isolé	<b>insuffisante</b>

plancher bas	Plancher 1 Dalle béton donnant sur Local non chauffé et non accessible, isolation inconnue	<b>insuffisante</b>

portes et fenêtres	Fenêtres battantes, Menuiserie Bois - simple vitrage vertical Fenêtres battantes, Menuiserie Bois - simple vitrage vertical Porte Bois Opaque pleine	<b>insuffisante</b>

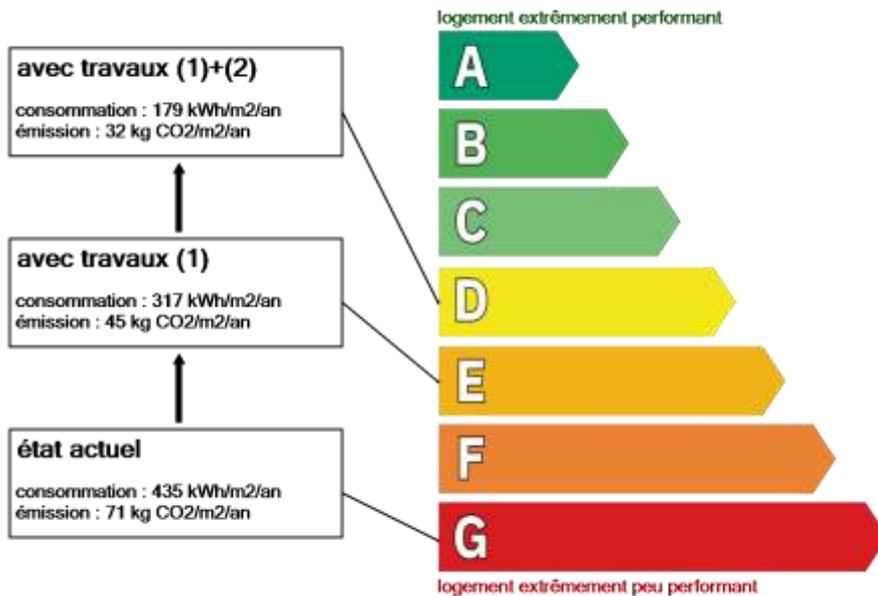
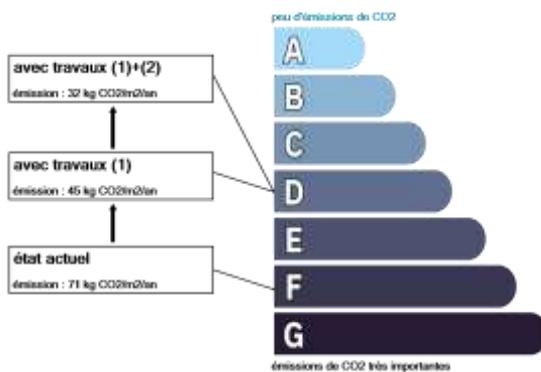
Évolution de la performance après travaux

Dont émissions de gaz à effet de serre

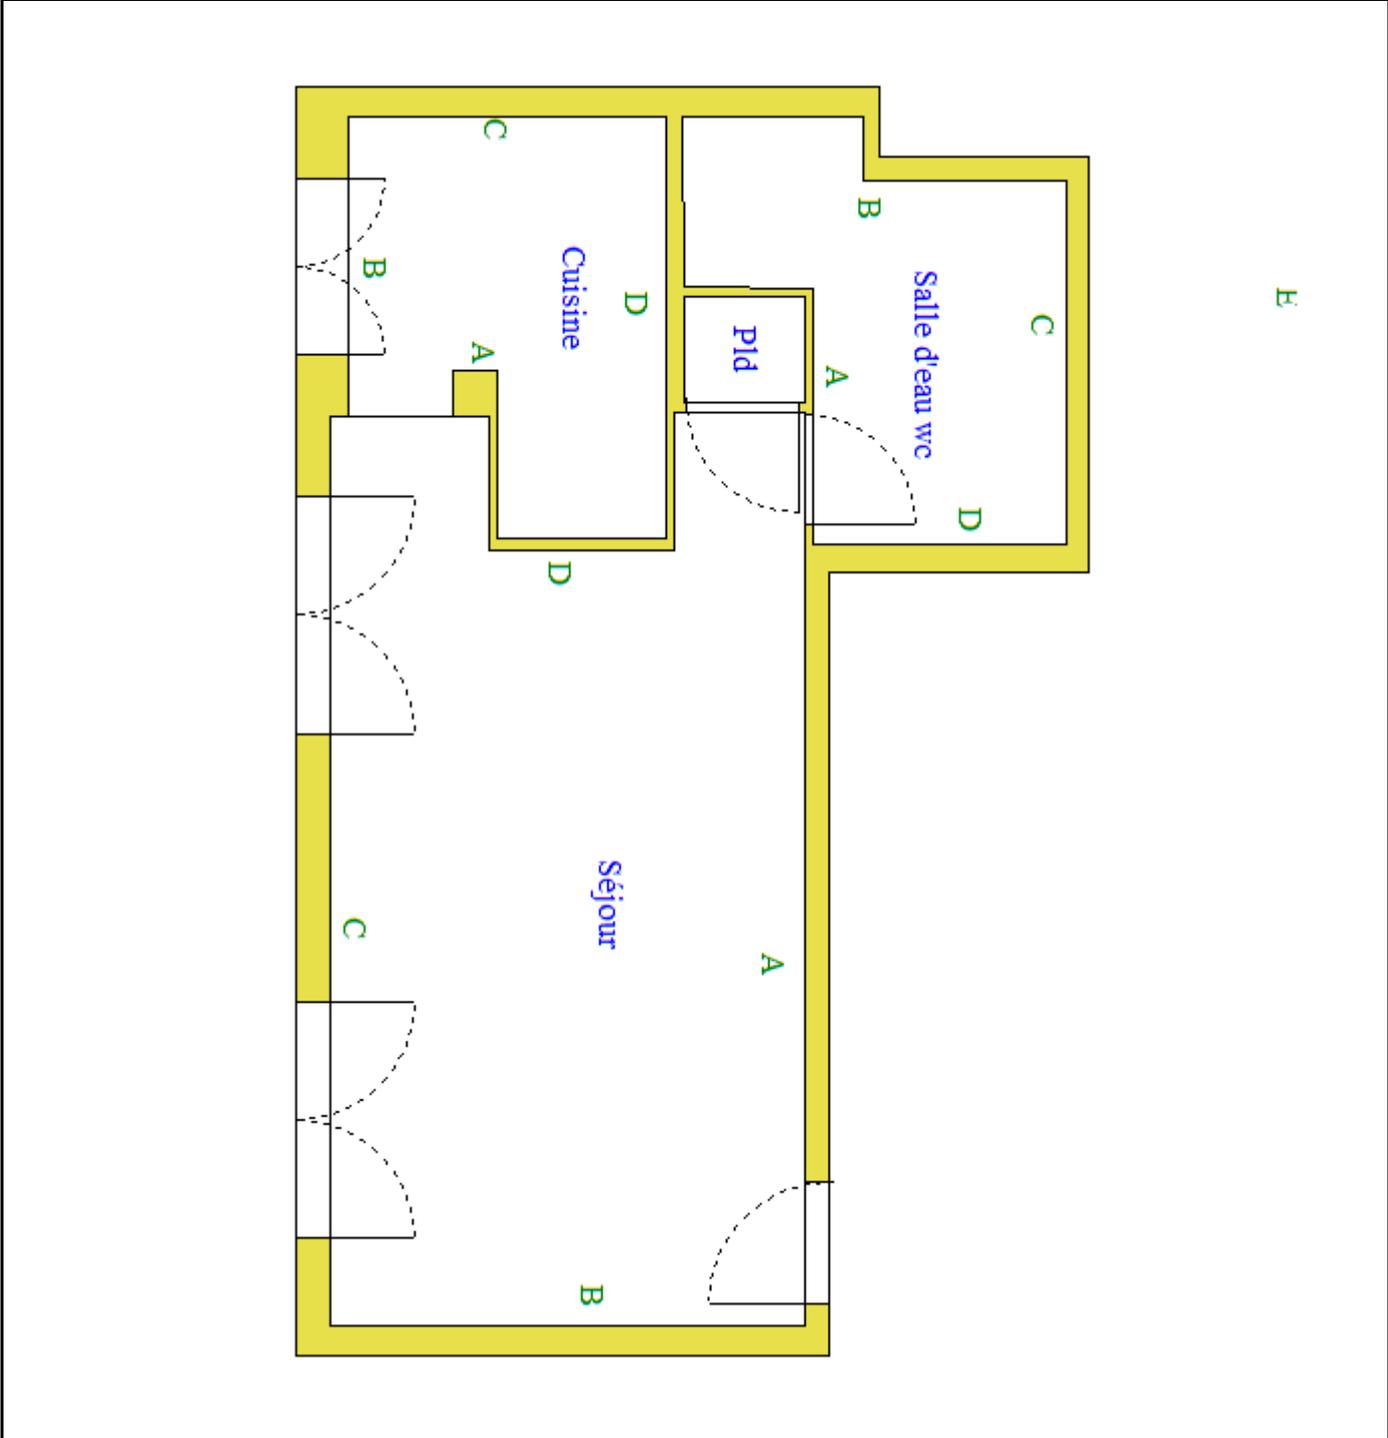
PLANCHE DE REPERAGE USUEL				Adresse de l'immeuble :	
N° dossier :	SUCCESSION CRETA 5729 24.01.22			Le Rossini 20 boulevard Président Wilson 06600 ANTIBES	
N° planche :	1/1	Version :	0	Type :	Croquis
Origine du plan :	Cabinet de diagnostics			Bâtiment – Niveau :	Croquis N°1

**Dans le cadre de la mission objet du présent rapport, il n'a pas été repéré de matériaux et produits contenant de l'amiante**

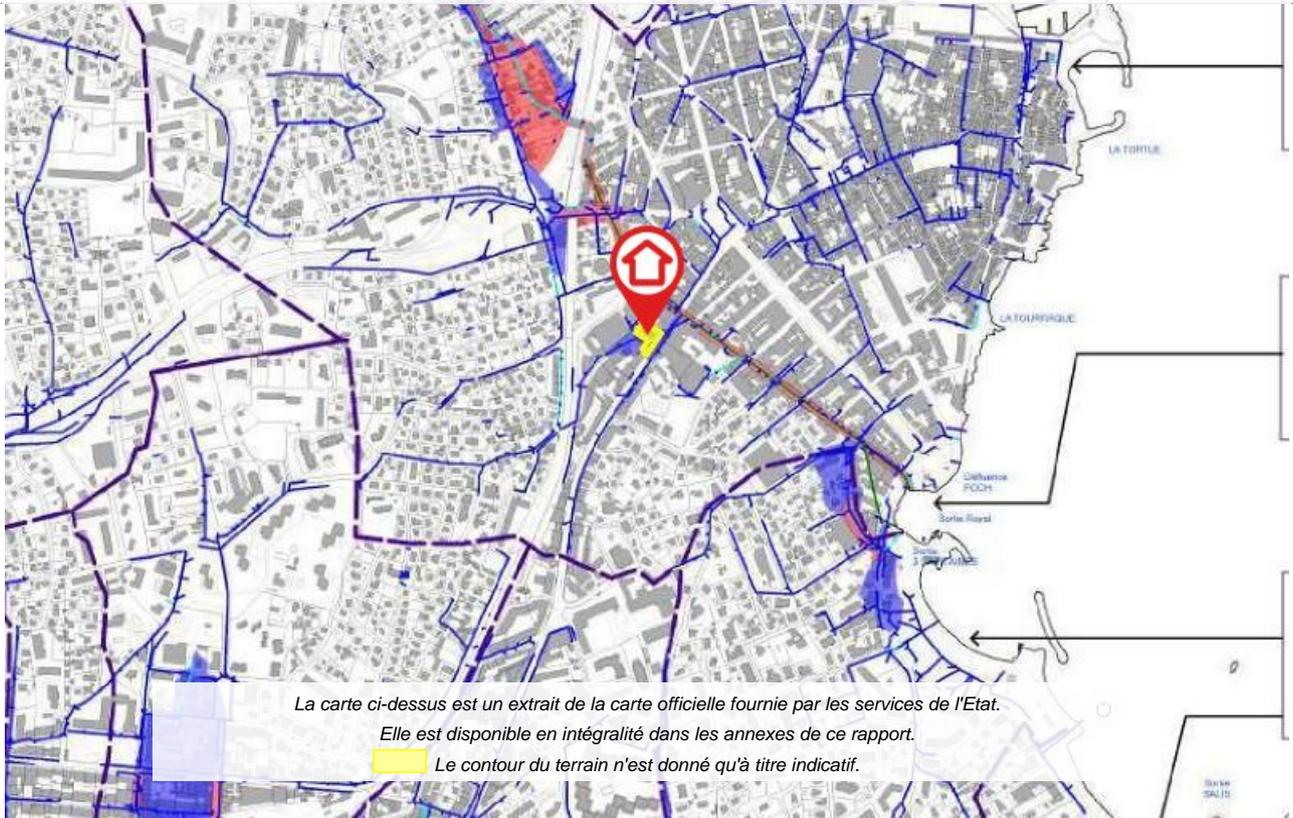
## Concerné\*

\* L'immeuble est situé dans le périmètre d'une zone à risques

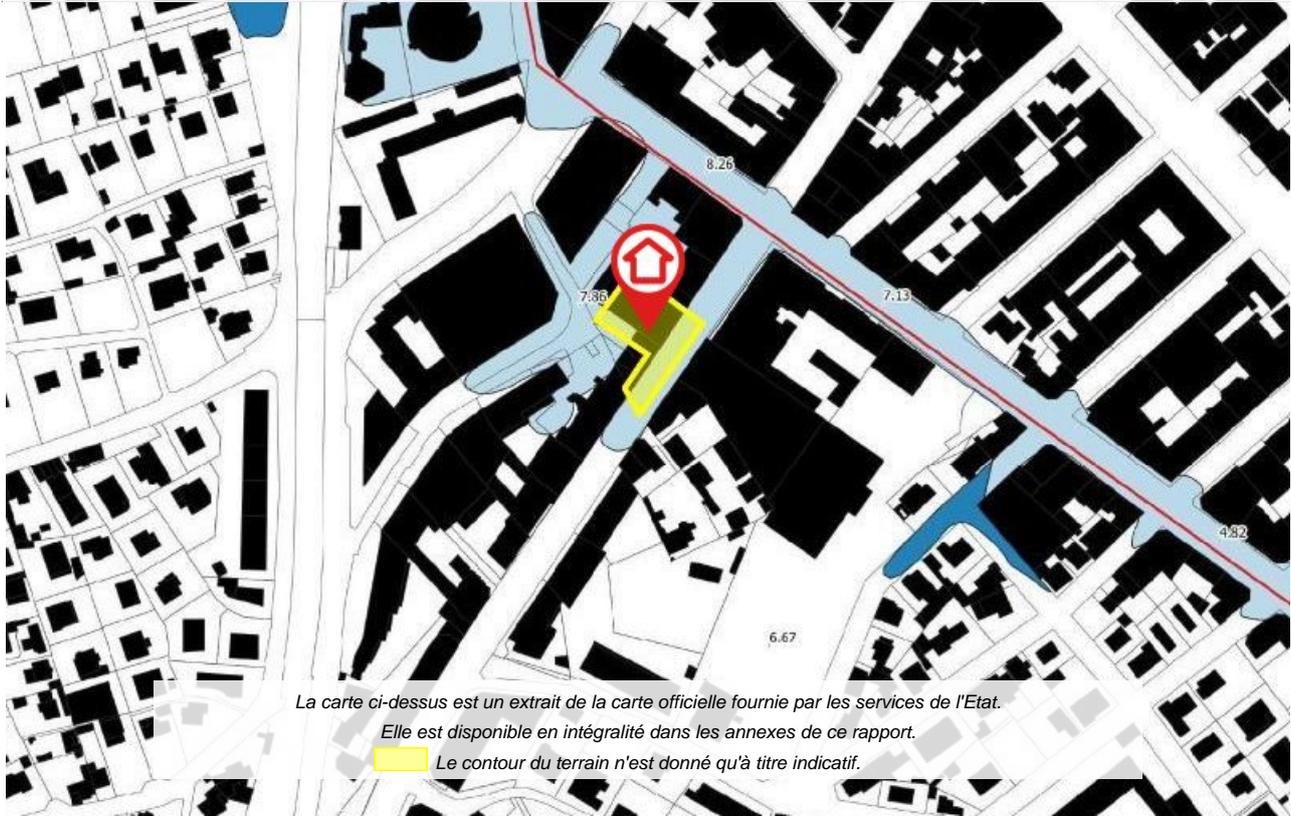
PPRn Inondation, prescrit le 05/12/2017

## Concerné\*

\* L'immeuble est situé dans le périmètre d'une zone à risques
