DOSSIER DE DIAGNOSTICS TECHNIQUES

Référence : SUCCESSION DELFINI 6070 21.12.22

<u>Bien</u> :	Appartement
<u>Adresse</u> :	Immeuble
	11 rue Nicolas Laugier
	83000 TOULON
<u>Numéro de lot</u> :	3
<u>Référence Cadastre</u> :	CN - 572

RAPPORT N° SUCCESSION DELFINI 6070 21.12.22

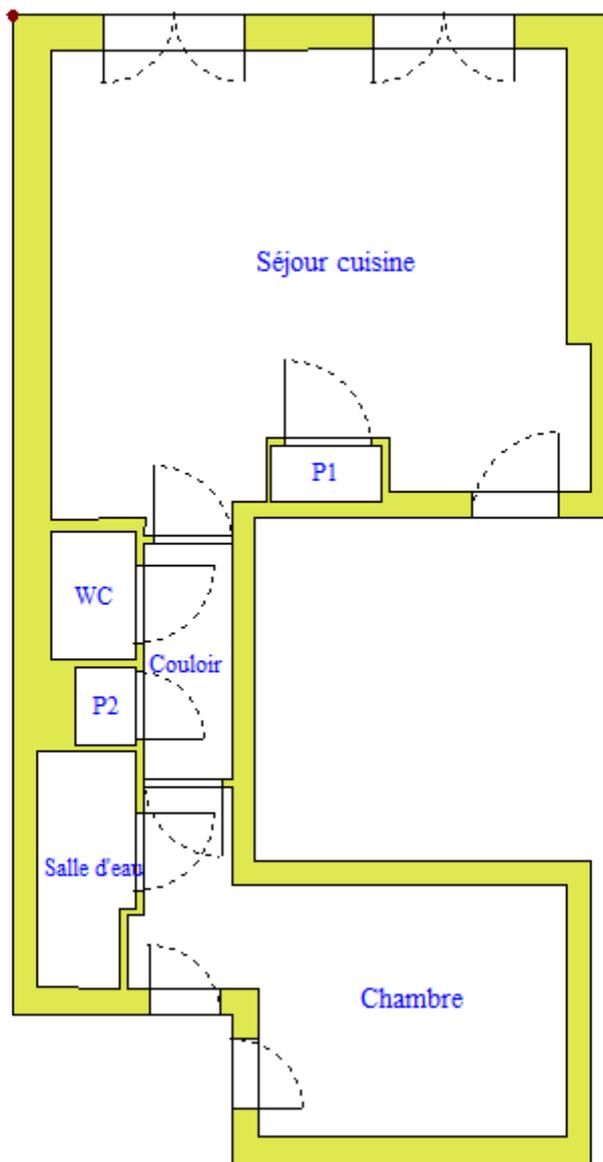
DISTRIBUTION DU BIEN
Non contractuelle

Pièce désignation	Superficie carrez (en m ²)
Séjour cuisine	19.73
Couloir	1.82
WC	0.94
Placard 1	0.54
Placard 2	0.11
Chambre	8.71
Salle d'eau	1.93

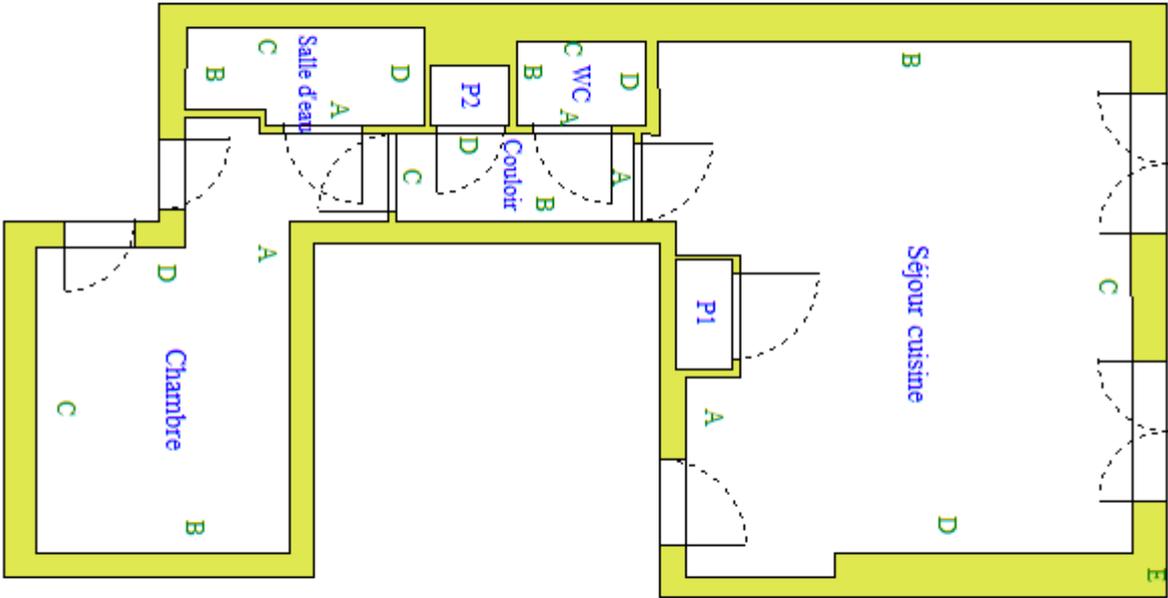
PLANCHE DE REPERAGE USUEL				Adresse de l'immeuble :	
N° dossier :	SUCCESSION DELFINI 6070 21.12.22			Immeuble	
N° planche :	1/1	Version :	0	Type :	Croquis
Origine du plan :	Cabinet de diagnostics			Bâtiment – Niveau :	Croquis N°1

Dans le cadre de la mission objet du présent rapport, il n'a pas été repéré de matériaux et produits contenant de l'amiante

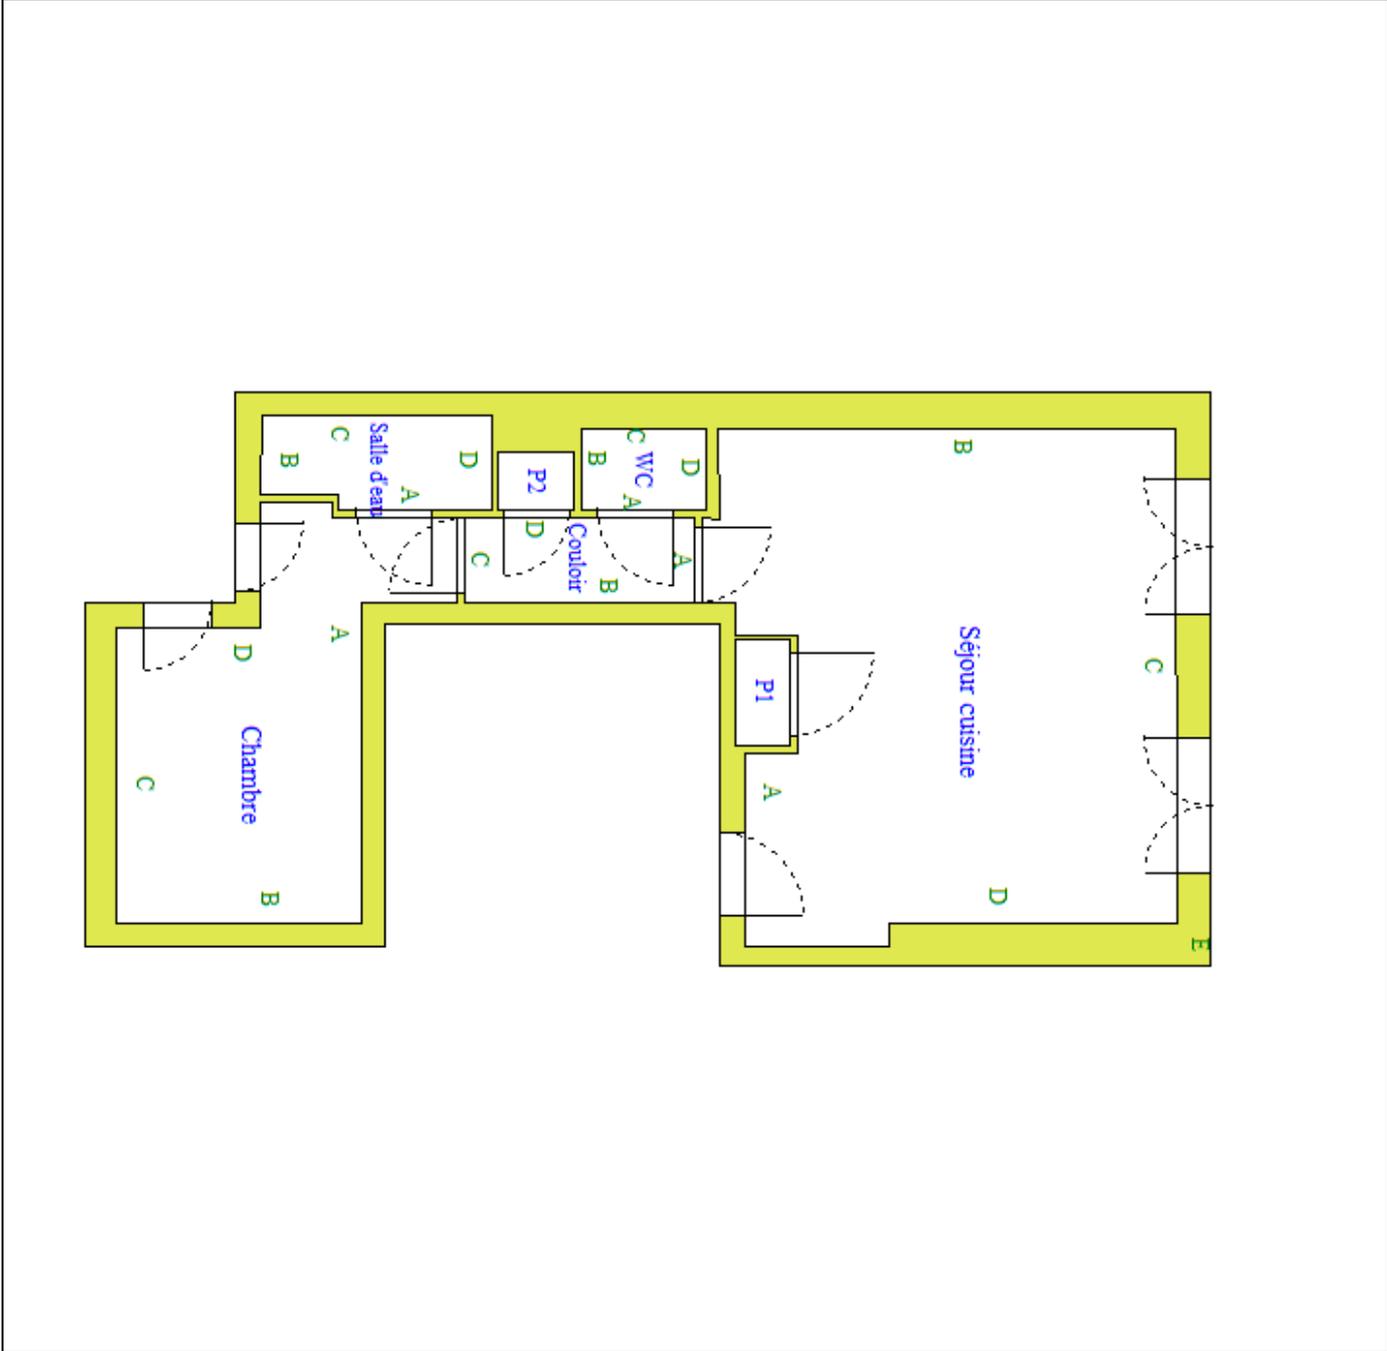
Croquis N°1

Local : Séjour/Cuisine (2ème)											
N°	Zone	Unité de diagnostic		Substrat	Revêtement apparent	Localisation	Etat de conservation	Nature de la dégradation	Résultats (mg/cm²)	Classement	Observations
2	A	Mur		Plâtre	Peinture	C			0.06	0	
3						MD		0.25			
16	A	Porte d'entrée	Dormant et ouvrant extérieurs	Bois	Peinture	C			0.28	0	
17						MD		0.1			
18	A	Porte d'entrée	Dormant et ouvrant intérieurs	Bois	Peinture	C			0.48	0	
19						MD		0.48			
20	A	Porte d'entrée	Embrasure	Plâtre	Peinture	C			0.1	0	
21						MD		0.07			
22	A	Porte n°1		Bois	Peinture	C			0.29	0	
23						MD		0.08			
24	A	Porte n°2		Bois	Peinture	C			0.11	0	
25						MD		0.07			
4	B	Mur		Plâtre	Peinture	C			0.26	0	
5						MD		0.38			
26	C	Fenêtre n°1	Dormant et ouvrant extérieurs	Bois	Peinture	C			0.37	0	
27						MD		0.08			
28	C	Fenêtre n°1	Dormant et ouvrant intérieurs	Bois	Peinture	C			0.41	0	
29						MD		0.05			
30	C	Fenêtre n°1	Embrasure	Plâtre	Peinture	C			0.08	0

Des revêtements non dégradés, non visibles (classe 1) ou en état d'usage (classe 2) contenant du plomb ont été mis en évidence

Le propriétaire doit veiller à l'entretien des revêtements recouvrant les unités de diagnostic de classe 1 et 2, afin d'éviter leur dégradation future.
