DOSSIER DE DIAGNOSTICS TECHNIQUES

Référence : SUCCESSION DIHI 5723 17.01.22

Bien : **Appartement**
Adresse : **Le Marco Polo II**
27 rue Général Saramito
06300 NICE

RAPPORT N° SUCCESSION DIHI 5723 17.01.22

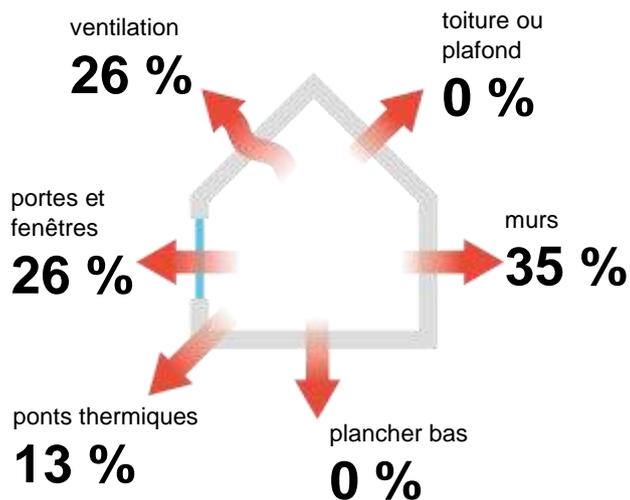
Schéma des déperditions de chaleur

murs	Mur 2 Ouest Briques pleines simples donnant sur Circulations communes, non isolé Mur 1 Est Béton banché donnant sur Extérieur, isolation inconnue	insuffisante

portes et fenêtres	Portes-fenêtres battantes sans soubassement, Menuiserie Bois - simple vitrage vertical Fenêtres battantes, Menuiserie Bois - simple vitrage vertical Fenêtres battantes, Menuiserie Bois - simple vitrage vertical Porte Bois Opaque pleine	insuffisante

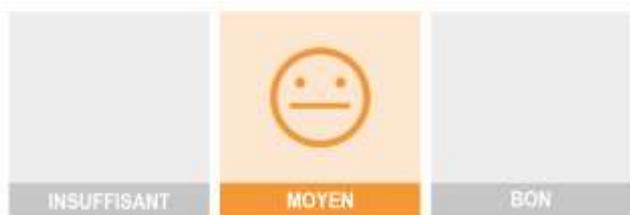
Confort d'été (hors climatisation)*

Les caractéristiques de votre logement améliorant le confort d'été :

fenêtres équipées de volets extérieurs ou brise-soleil
