NOTE DE SYNTHÈSE

RAPPORT N° 20630

<p>Type de bien : Appartement Nombre de pièces : 2 Adresse : Parc Gorbella 31 boulevard Gorbella 06100 NICE Etage: 2ème - Bâtiment : D Porte : 3ème à gauche en sortant de l'ascenseur Propriétaire : Monsieur FAIVRE Stéphane</p>	<p>Lot N° : 86 Cave : NC Réf. Cadastre : NC Bâti : Oui Mitoyenneté : Oui Date du permis de construire : 1953 Date de construction : 1957</p>
--	--

Rapport de mission de repérage des matériaux et produits contenant de l'amiante pour l'établissement du constat établi à l'occasion de la vente d'un immeuble bâti

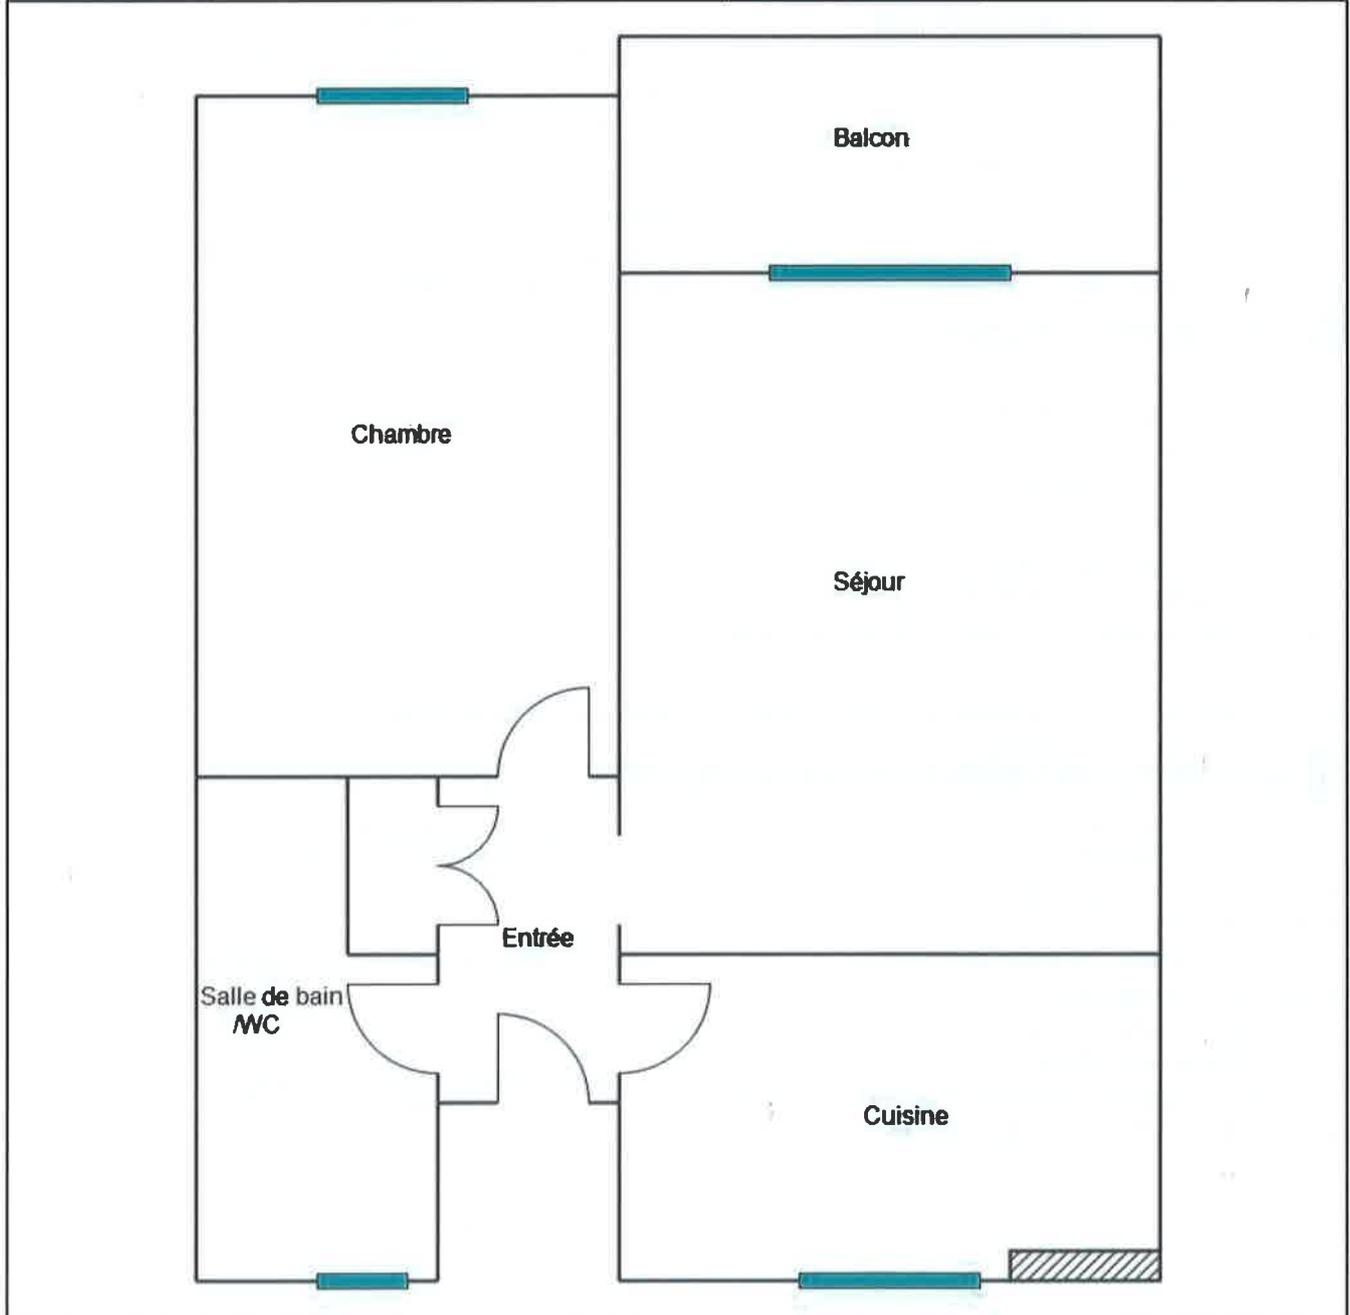
PLANCHE DE REPERAGE USUEL					
N° dossier :	20630			Adresse de l'immeuble :	Parc Gorbella B 31 boulevard Gorbella 06100 NICE
N° planche :	1/1	Version :	0		
Origine du plan :	Cabinet de diagnostics			Bâtiment – Niveau :	Croquis N°1

Dans le cadre de la mission décrit en tête de rapport, il n'a pas été repéré de matériaux et produits susceptibles de contenir de l'amiante
