## DOSSIER DE DIAGNOSTICS TECHNIQUES

**Référence : SUCCESSION FAYARD veuve RANGHEARD 5821 01.04.22**

Bien : **Appartement**  
Adresse : **Immeuble**  
**32 boulevard Stalingrad**  
**06300 NICE**

**RAPPORT N° SUCCESSION FAYARD VEUVE RANGHEARD 5821 01.04.22**

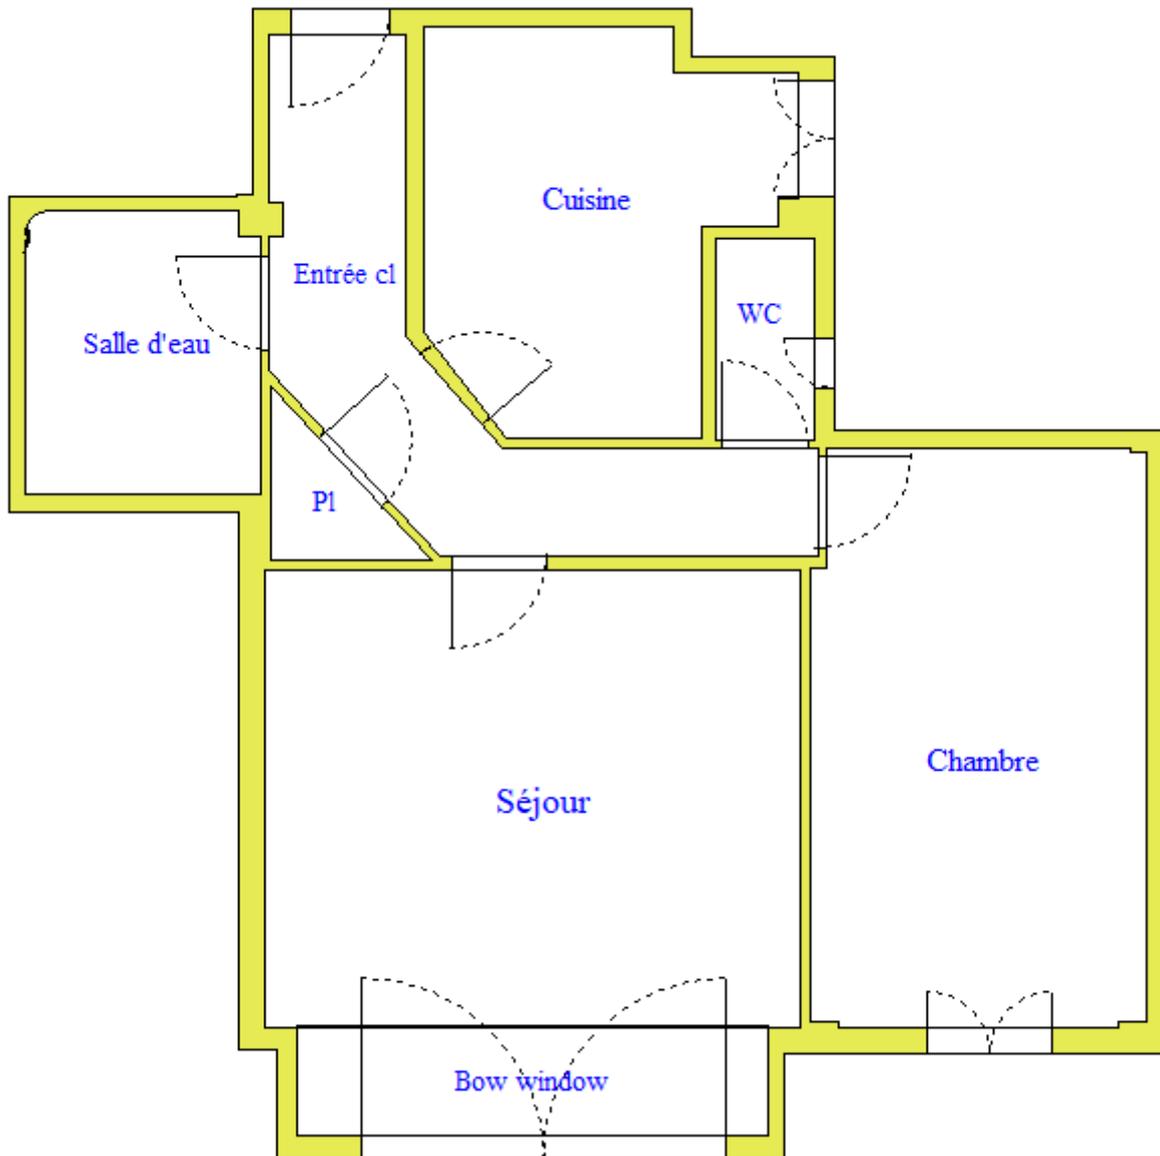
DISTRIBUTION DU BIEN  
Non contractuelle

Pièce désignation	Superficie carrez (en m <sup>2</sup> )
Entrée couloir	6.88
Placard	0.91
Séjour	16.19
Chambre	12.71
WC	1.25
Cuisine	8.00
Salle d'eau	4.20

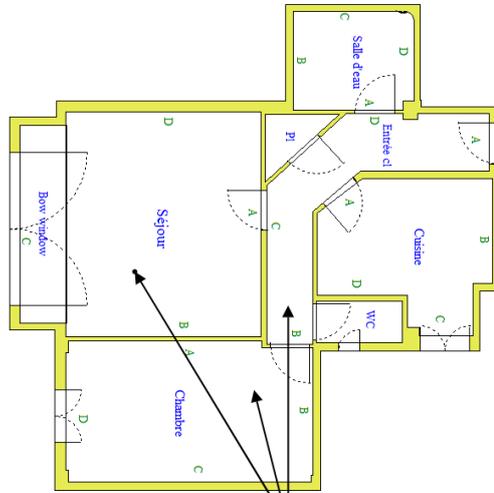
**Croquis N°1**

Nombreuses anciennes traces d'humidité, effondrement partiel des revêtements plafonds, déformations des sols et revêtement
