CERTIFICAT DE SUPERFICIE

Rapport de mission de repérage des matériaux et produits contenant de l'amiante pour l'établissement du constat établi à l'occasion de la vente d'un immeuble bâti

Nature du bâtiment : Appartement	Escalier :
Cat. du bâtiment : Habitation (Parties privatives d'immeuble collectif d'habitation)	Bâtiment :
Nombre de Locaux : 2	Porte : 14
Etage : 1er	Propriété de: Monsieur GALTIER Frédéric
Numéro de Lot : 388	LA CONCA D'OR 57 Chemin de la Conque
Référence Cadastre : MK - 186	06000 NICE
Date du Permis de Construire : Non communiquée	
Adresse : LA CONCA D'OR 57 chemin de la Conque	
06000 NICE	
<u>Annexes :</u>	
Autre(s) Lot(s) : Cave n°14 (380), Parking n°19 (360)

Rapport N° : 16132 GALTIER 12.11.21 A	Date d'émission du rapport :	26/11/2021
Le repérage a été réalisé le : 12/11/2021	Accompagnateur :	Donneur d'ordre
Par : COELHO DE SA José Alexandre	Laboratoire d'Analyses :	Eurofins Analyse pour le Bâtiment Sud
N° certificat de qualification : C2020-SE01-015	Adresse laboratoire :	75C Avenue de Pascalet
Date d'obtention : 16/03/2020	Numéro d'accréditation :	30310 VERGÈZE
Le présent rapport est établi par une personne dont les compétences sont certifiées par :	Organ

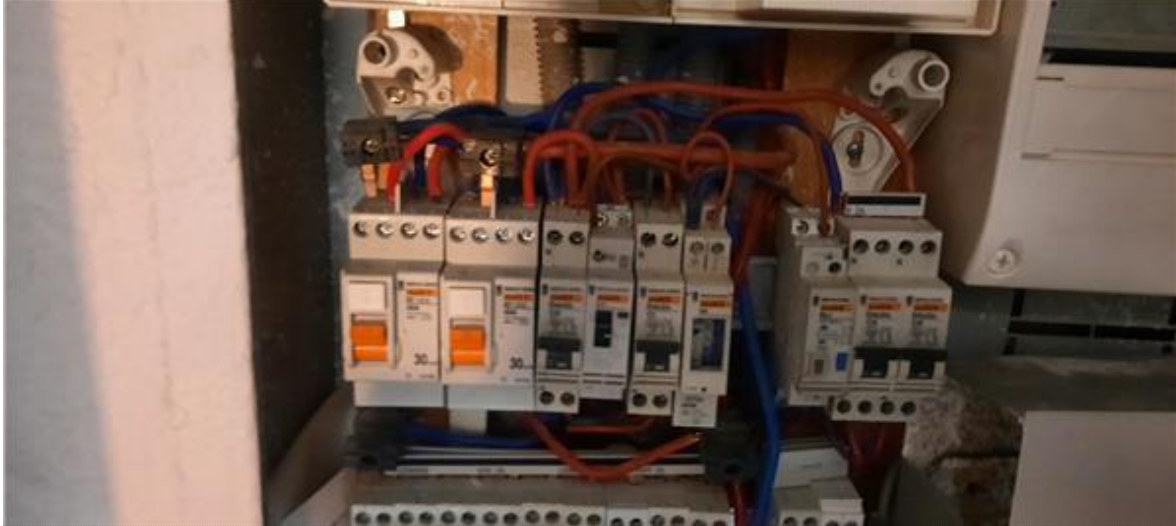
Point de contrôle N° B.4.3 f3)

Description : A l'intérieur du tableau, la section d'au moins un conducteur alimentant les dispositifs de protection n'est pas adaptée au courant de réglage du disjoncteur de branchement.

Observation(s) : Avec un courant assigné de 45A, la section minimale des conducteurs de ce circuit doit être de 10mm².
