## DOSSIER DE DIAGNOSTICS TECHNIQUES

**Référence : SUCCESSION GARCIA GARNICA 5831 08.04.22**

Bien : **Appartement**  
Adresse : **Le Balcon des Arènes**  
**173 rue d'Auriasque**  
**83600 FRÉJUS**

**NOTE DE SYNTHÈSE DES CONCLUSIONS**  
**RAPPORT N° SUCCESSION GARCIA GARNICA 5831 08.04.22**

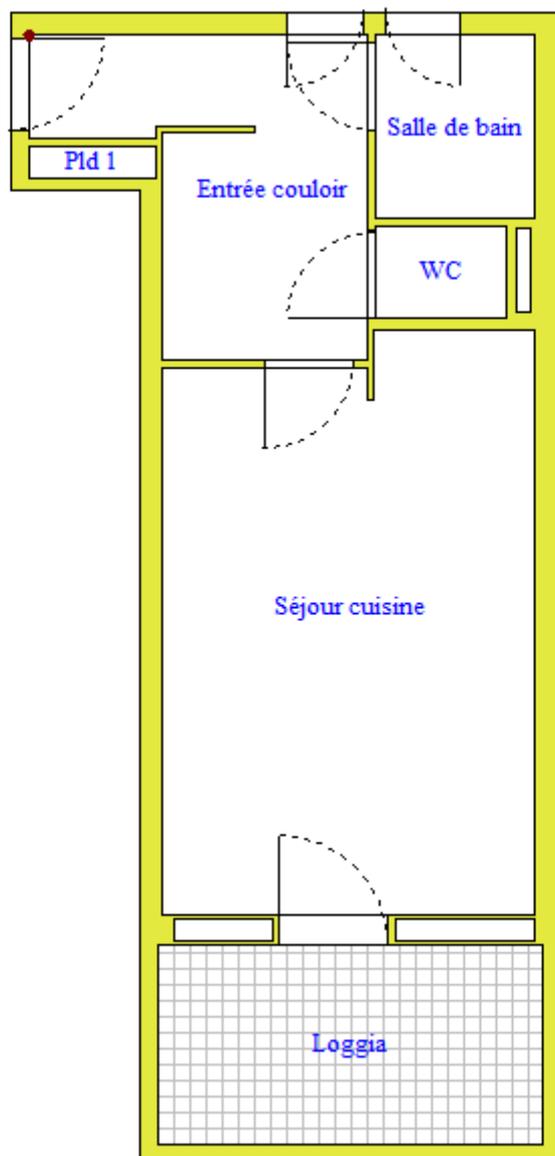
DISTRIBUTION DU BIEN  
Non contractuelle

Pièce désignation	Superficie carrez (en m <sup>2</sup> )
Entrée couloir	5.99
Placard 1	0.29
Salle de bain	2.19
WC	0.89
Séjour cuisine	15.69

Pièce désignation	Superficie hors carrez (en m <sup>2</sup> )
Loggia	5.78
Cave	Non mesurée

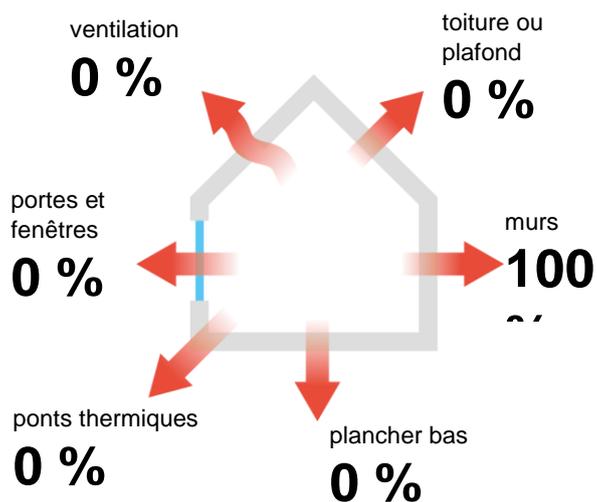
### Schéma des déperditions de chaleur

<b>murs</b>	Mur 3 Nord Béton banché donnant sur Extérieur, isolation inconnue Mur 1 Ouest Béton banché donnant sur Extérieur, isolation inconnue Mur 4 Sud Béton banché donnant sur Circulations communes, non isolé	<b>insuffisante</b>

<b>plancher bas</b>	Plancher 1 Dalle béton donnant sur Sous-sol non chauffé, isolation inconnue	<b>bonne</b>

<b>toiture / plafond</b>	Pas de plafond déperditif

<b>portes et fenêtres</b>	Fenêtres battantes, Menuiserie Bois - double vitrage vertical (e = 6 mm) Fenêtres battantes, Menuiserie Bois - double vitrage vertical (e = 6 mm) Porte Bois Opaque pleine	<b>insuffisante</b>

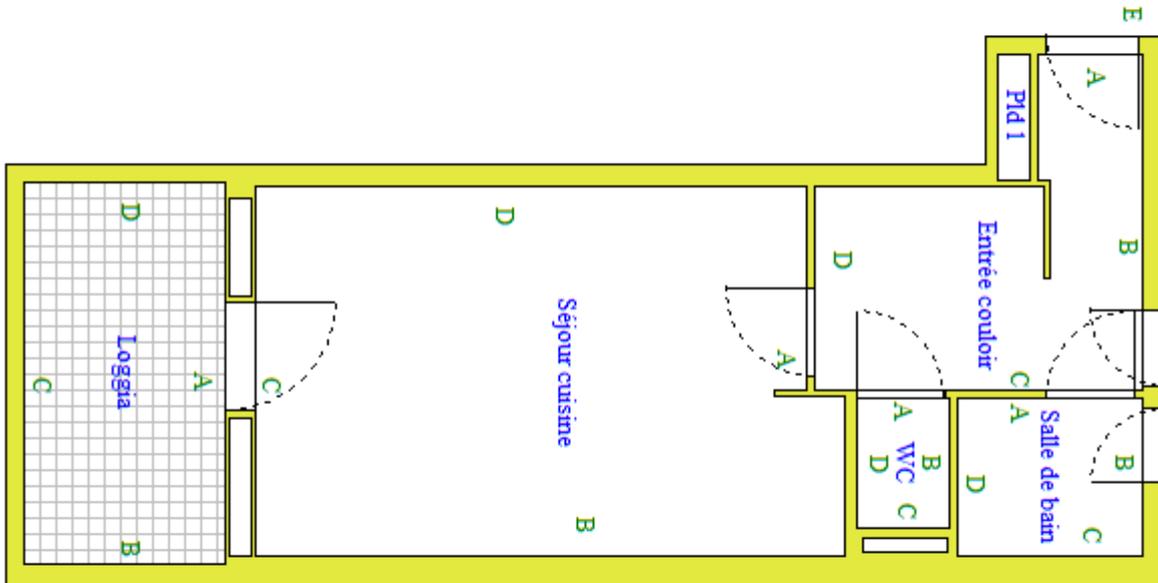
PLANCHE DE REPERAGE USUEL				Adresse de l'immeuble :	
N° dossier :	SUCCESSION GARCIA GARNICA 5831 08.04.22			Le Balcon des Arènes 173 rue d'Auriasque 83600 FRÉJUS	
N° planche :	1/1	Version :	0	Type :	Croquis
Origine du plan :	Cabinet de diagnostics			Bâtiment – Niveau :	Croquis N°1

CONSTAT AMIANTE
<b>Dans le cadre de la mission objet du présent rapport, il n'a pas été repéré de matériaux et produits contenant de l'amiante</b>

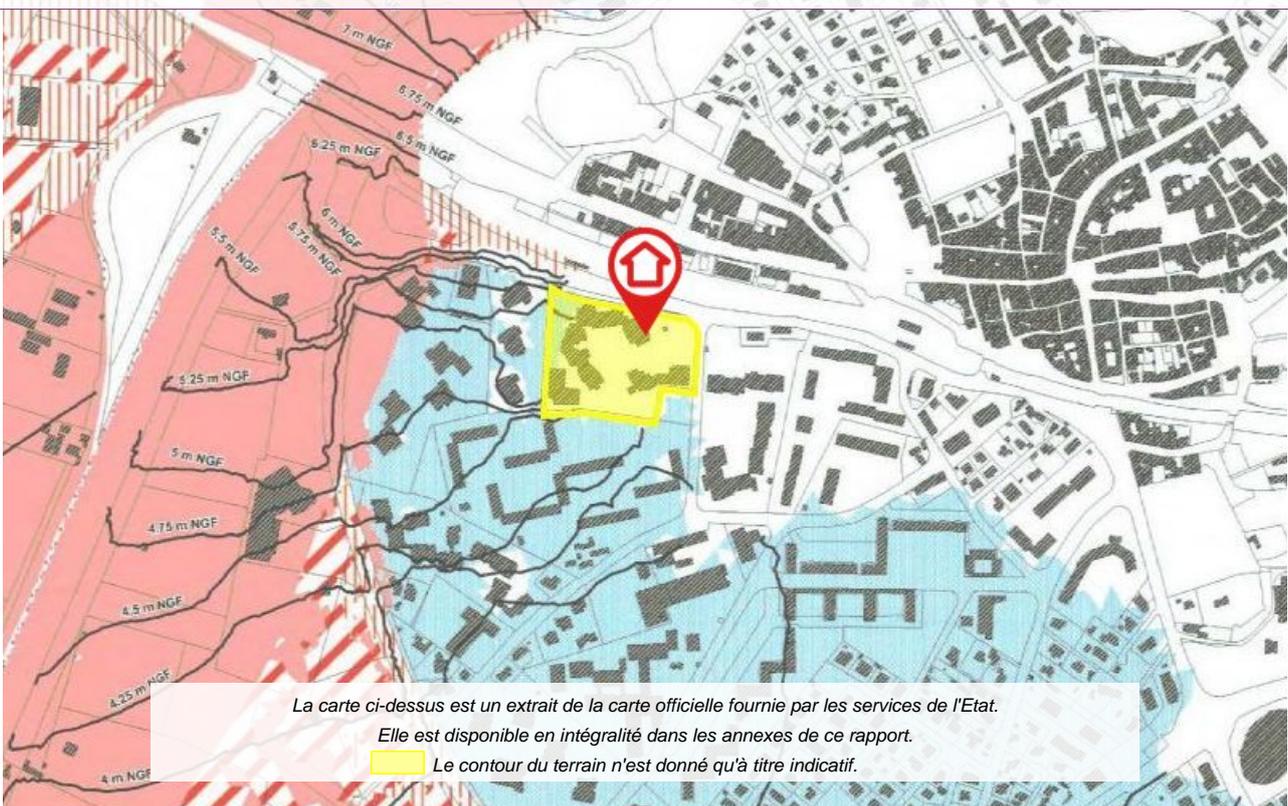
PPRn Par une crue (débordement de cours d'eau), approuvé le  
26/03/2014 (multirisque)

## Concerné\*

\* L'immeuble est situé dans le périmètre d'une zone à risques

- Le risque Inondation Par une crue (débordement de cours d'eau) et par la réglementation du PPRn multirisque approuvé le 26/03/2014  
Des prescriptions de travaux existent selon la nature de l'immeuble ou certaines conditions caractéristiques.
- Le risque sismique (niveau 2, sismicité Faible) et par la réglementation de construction parasismique EUROCODE 8
- Le risque Radon (niveau : significatif)
