CERTIFICAT DE SUPERFICIE

N° de dossier :
6141 SUCCESSION GEOFFROY

Adresse : 9556 Les Gailles 06420 VALDEBLORE
Nature du bien : Appartement en duplex
Etage : 2ème Etage
Lot(s) : 21
Date de construction : 1973

DPE diagnostic de performance énergétique (logement)

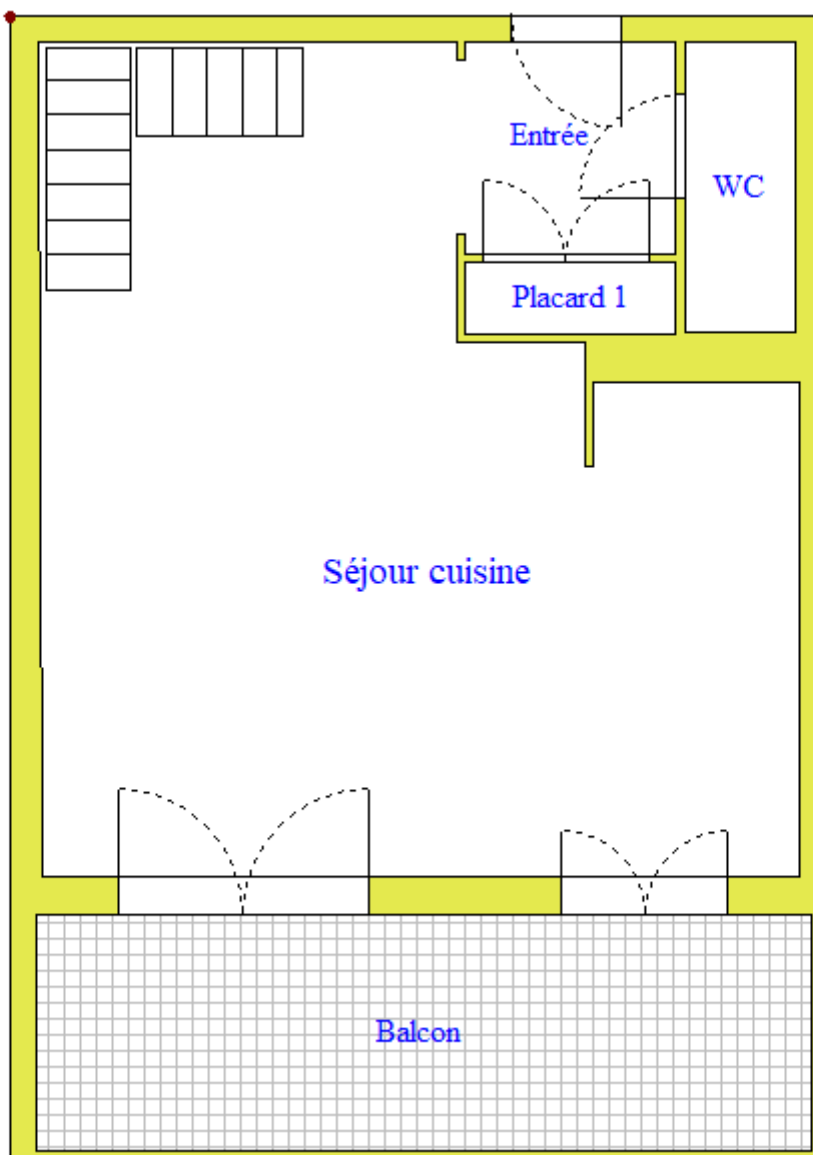
DISTRIBUTION DU BIEN

Pièce désignation	Superficie carrez (en m ²)
Séjour cuisine	27.01
Placard 1	0.76
WC	1.65
Palier	3.28
Placard 2	0.66
Chambre 1	10.30
Chambre 2	9.67
Salle de bain wc	4.17

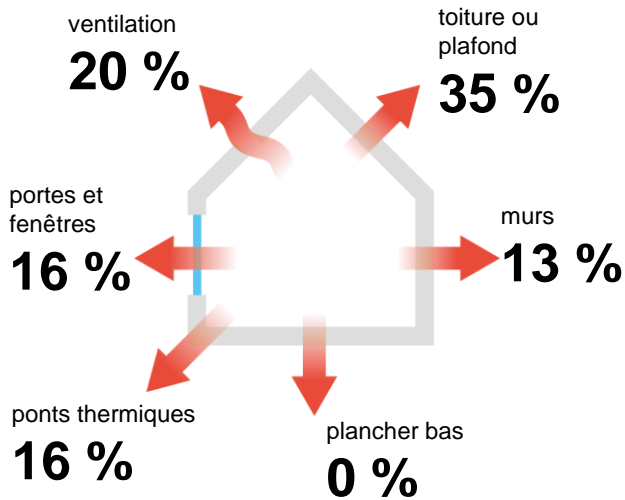
Schéma des déperditions de chaleur

murs	Mur 1 Ouest Blocs de béton creux donnant sur Extérieur, isolation inconnue Mur 2 Ouest Blocs de béton creux donnant sur Extérieur, isolation inconnue	insuffisante

plancher bas	Pas de plancher déperditif

toiture / plafond	Plafond 1 lourd Dalle béton donnant sur Extérieur, isolation inconnue	insuffisante

portes et fenêtres	Portes-fenêtres battantes sans soubassement, Menuiserie Bois - simple vitrage vertical avec Fermeture Fenêtres battantes, Menuiserie Bois - simple vitrage vertical avec Fermeture Fenêtres battantes, Menuiserie Bois - simple vitrage vertical avec Fermeture Porte Bois Opaque pleine	insuffisante

portes et fenêtres	Remplacement menuiserie et vitrage peu émissif : Remplacement des fenêtres et portes- fenêtres par des menuiseries avec double-vitrage peu émissif. (Pour bénéficier du crédit d'impôt pour dépenses d'équipement de l'habitation principale, choisir un $U_w \leq 1,3$ $W/m^2.K$ et un facteur de transmission solaire $Sw \geq 0,3$ ou un $U_w \leq 1,7$ $W/m^2.K$ et un facteur de transmission solaire $Sw \geq 0,36$. Montant estimé par fenêtre Lors du changement des fenêtres et s'il n'y a pas d'entrées d'air par ailleurs, prévoir des fenêtres avec des entrées d'air intégrées pour assurer le renouvellement de l'air	$U_w < 1,7W/m^2K$

murs	Isolation des murs par l'intérieur (donne sur extérieur) : Isolation des murs par l'intérieur. Les performances thermiques minimales à respecter sont en fonction du type de paroi opaque et à la zone climatique. Pour aller plus loin dans les recommandations, le label Effinergie impose à minima : $R \geq 4,5$ m^2 K/W pour tout type d'isolation. En 2021, pour bénéficier de MaPrimRénov', elle est de $R \geq 3,7$ m^2 K/W pour l'isolation des murs, peu importe la technique d'isolation Pour les murs non étanches à la vapeur d'eau, isoler avec des matériaux perméables à la vapeur d'eau.	$R \geq 3,7$ m^2 K/W

Isolation des toitures avec une pente $< 60^\circ$: L'isolation des toitures devrait permettre d'atteindre une résistance thermique minimal au moins égale à $4 \text{ m}^2 \cdot \text{k/W}$.

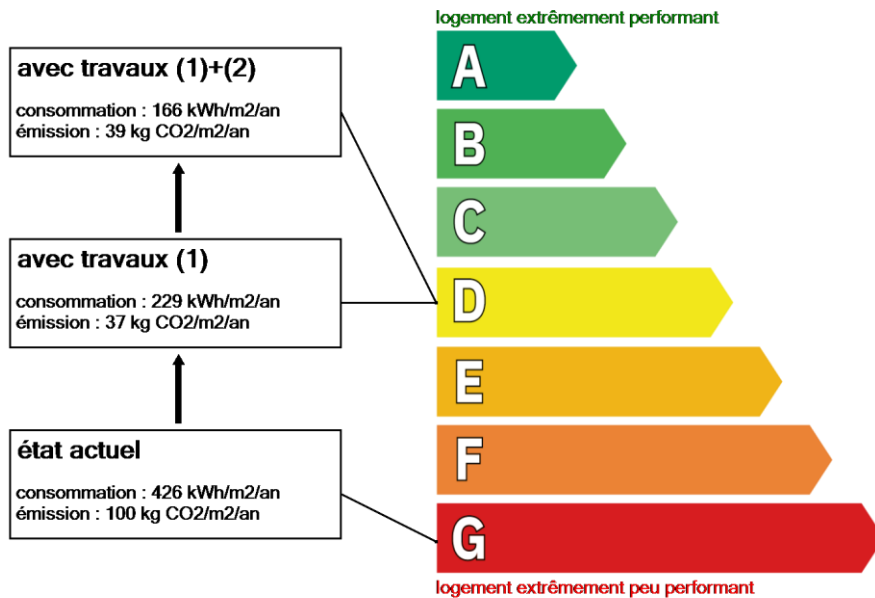
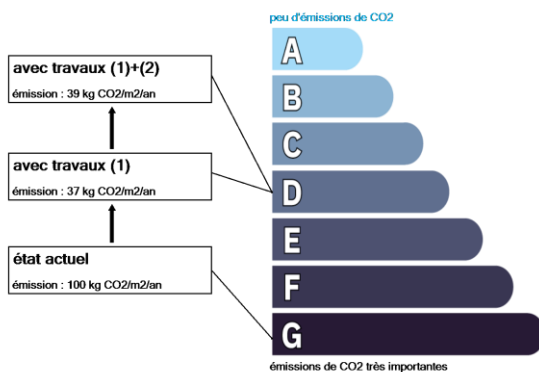
Évolution de la performance après travaux

Les travaux essentiels montant estimé : 2589.188 à 5518.16 €

Les travaux à envisager montant estimé : 3000 à 15000 €

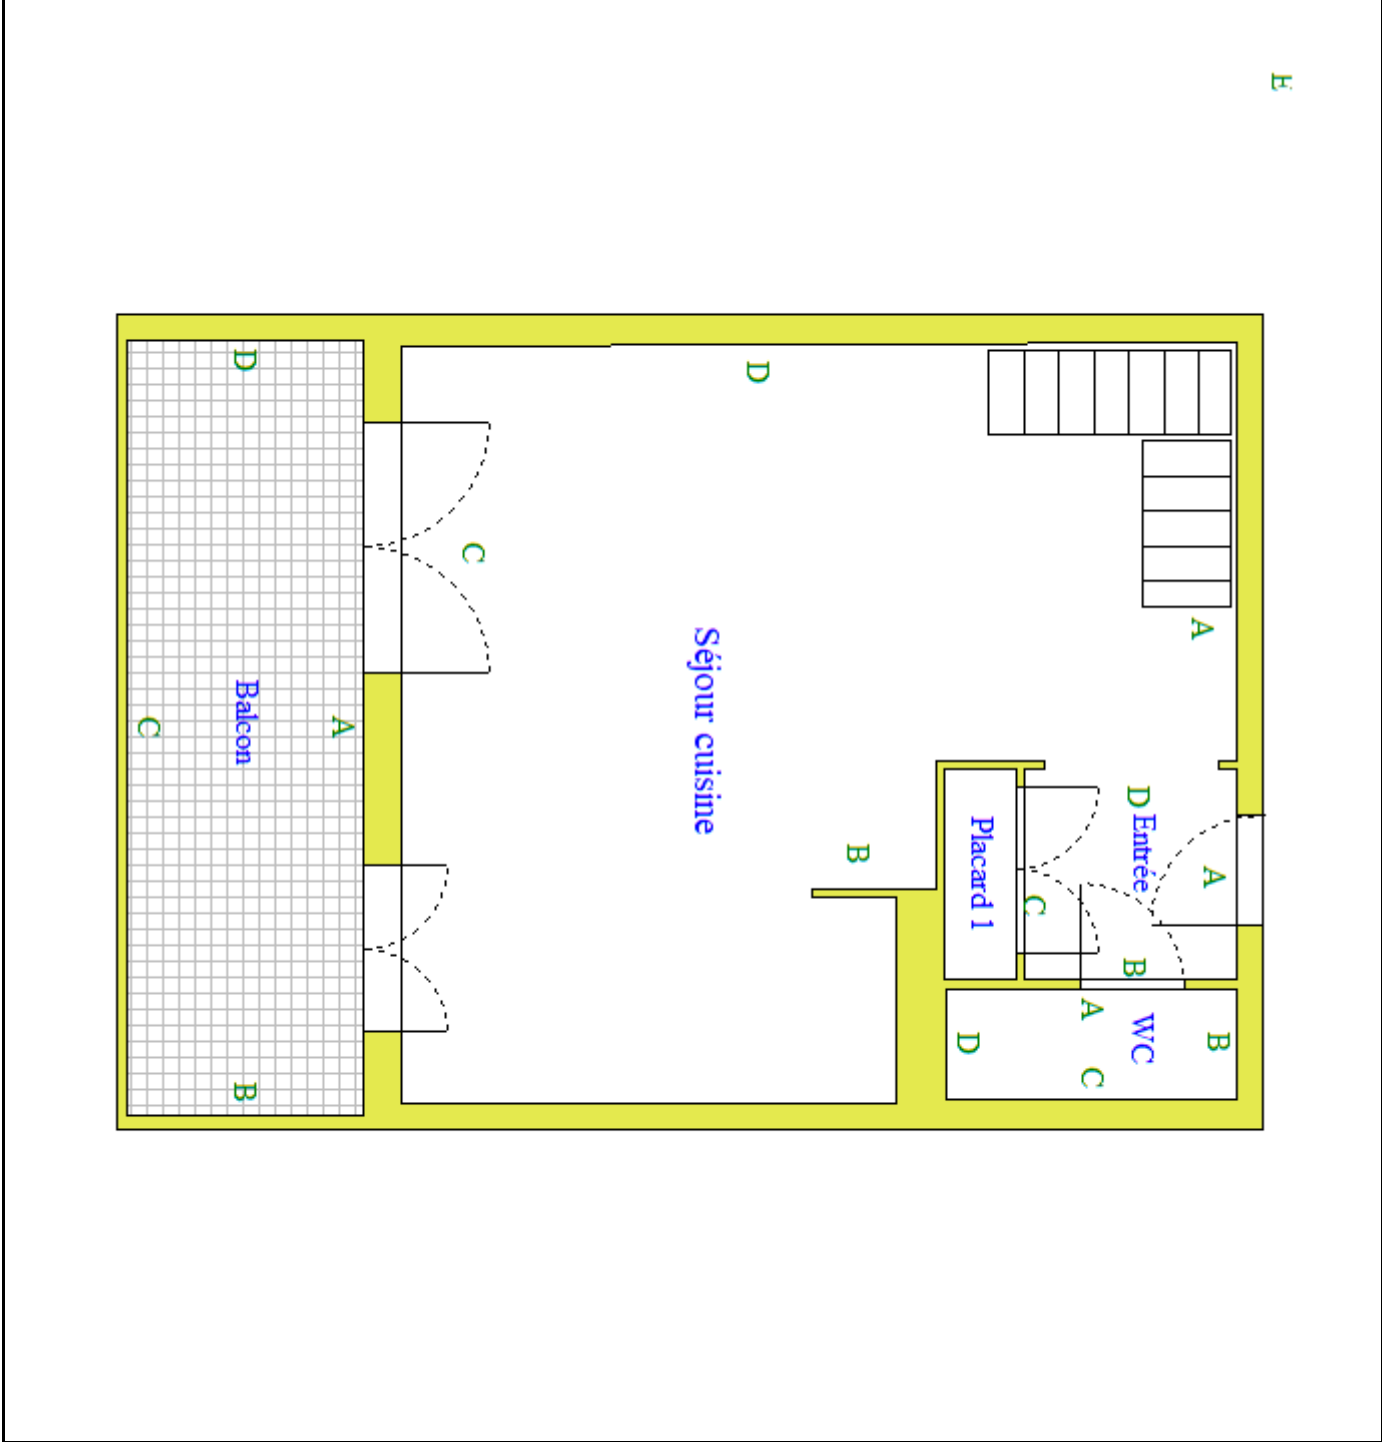
PLANCHE DE REPERAGE USUEL			Adresse de l'immeuble : Les Gailles 9556 Les Gailles 06420 VALDEBLORE
N° dossier :	SUCCESSION GEOFFROY 6141 01.03.23		
N° planche :	1/2	Version : 0	Type : Croquis
Origine du plan :	Cabinet de diagnostics		Bâtiment – Niveau : Croquis N°1

Amiante Amiante

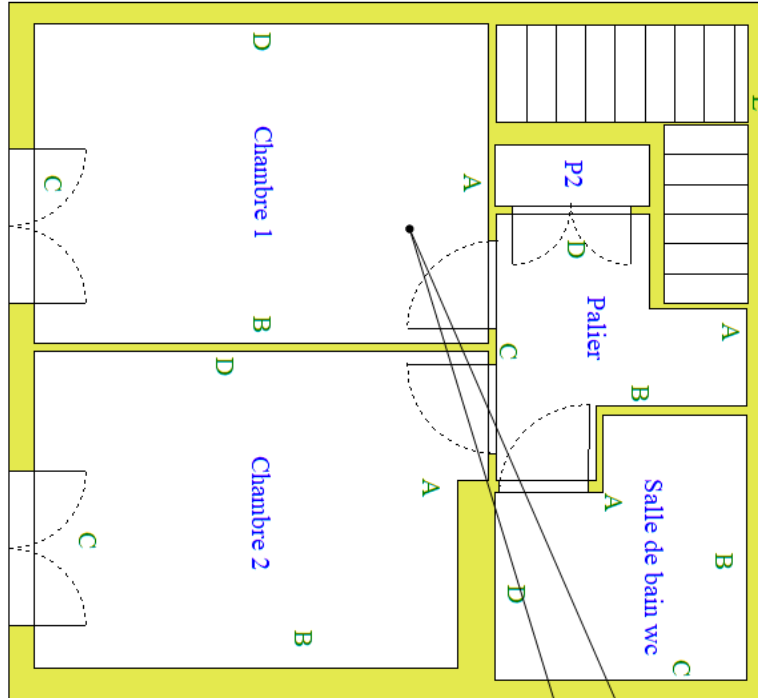
PLANCHE DE REPERAGE USUEL				Adresse de l'immeuble :	
N° dossier :	SUCCESSION GEOFFROY 6141 01.03.23				
N° planche :	2/2	Version : 0	Type : Croquis	Bâtiment – Niveau : Croquis N°2	
Origine du plan :	Cabinet de diagnostics

Prélèvement P001 Dalle de faux plafond

Après résultat d'analyse absence d'Amiante
