CERTIFICAT DE SUPERFICIE

N° de dossier :
6150 SUCCESSION CHARETON VEUVE HAAG

Adresse : 4 Rue des Grillons 06130 GRASSE
Nature du bien : Appartement
Etage : 5ème Etage
Lot(s) : 1137
Date de construction : 1963

DPE diagnostic de performance énergétique (logement)

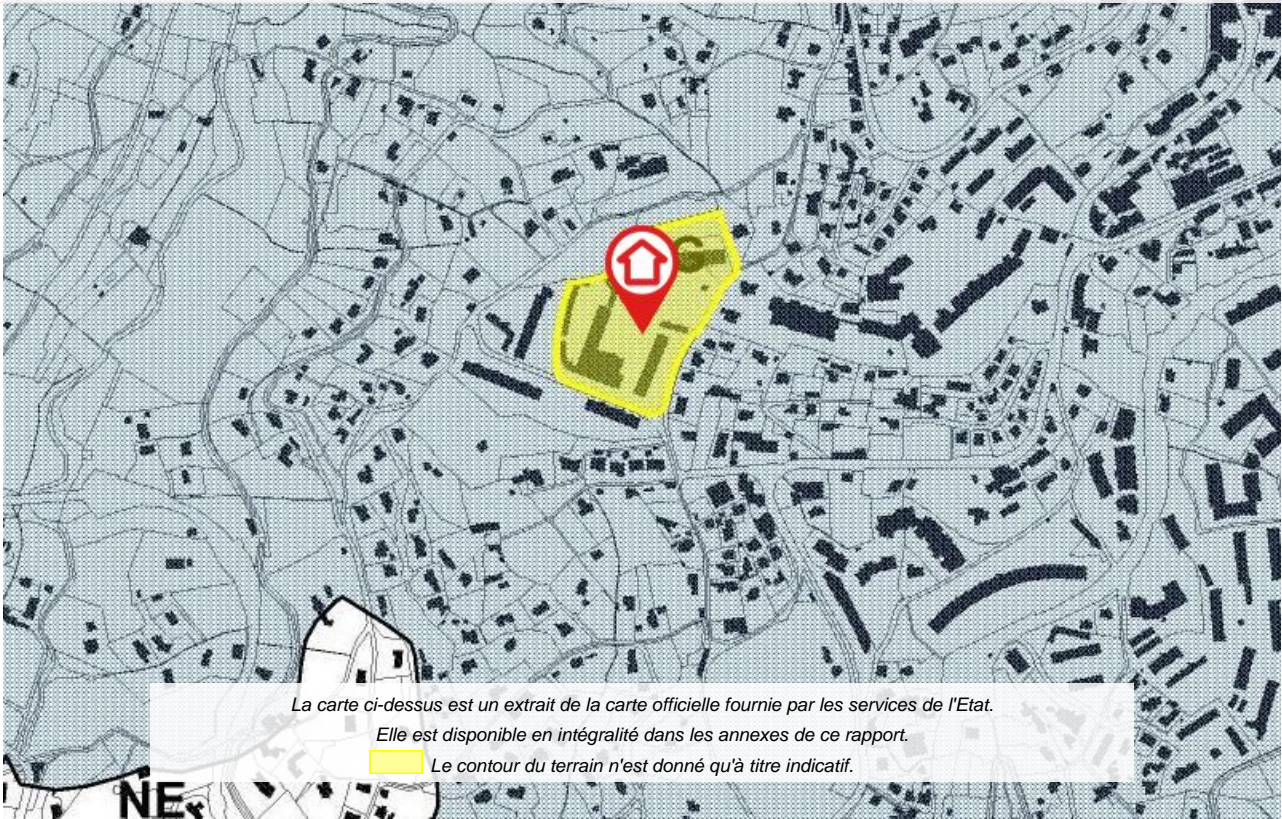
Concerné*

* L'immeuble est situé dans le périmètre d'une zone à risques

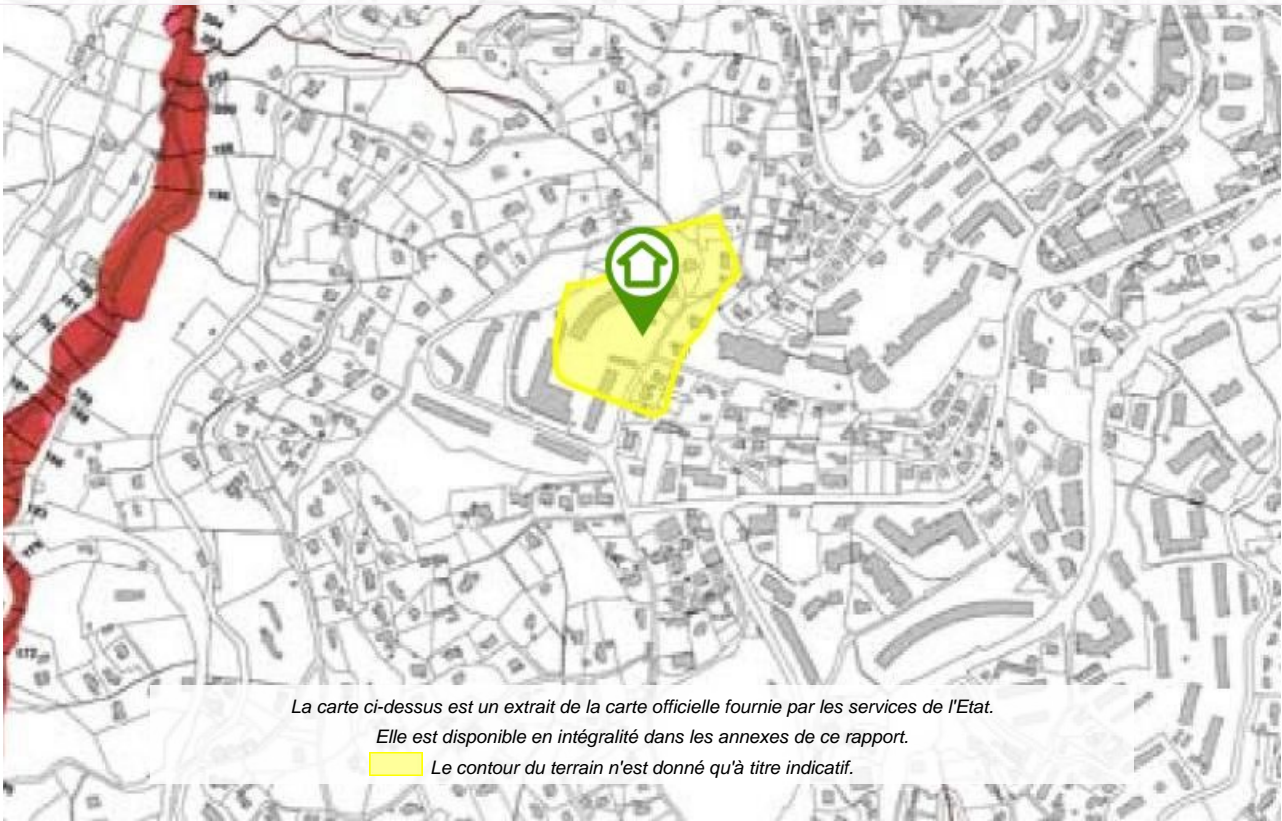
PPRn Inondation, prescrit le 05/12/2017

Non concerné*

* L'immeuble n'est pas situé dans le périmètre d'une zone à risques

La carte ci-dessus est un extrait de la carte officielle fournie par les services de l'Etat.
