RAPPORT N° KELAC 9053

Type de bien : <b>Appartement</b>	Lot N° : <b>3150</b>
Etage: <b>5ème</b>	Autres lots : <b>cave (3049)</b>
Adresse : <b>LE SAINT MARTIN Immeuble</b>	Réf. Cadastre : <b>NC</b>
<b>43 avenue Paul Doumer</b>	Bâti : <b>Oui</b> Mitoyenneté : <b>Oui</b>
<b>06190 ROQUEBRUNE CAP MARTIN</b>	Date du permis de construire : <b>Antérieur au 1 juillet 1997</b>
Propriétaire : <b>SCI KELAC</b>	Date de construction : <b>1970/1980</b>

## Pré-Rapport de mission de repérage des matériaux et produits contenant de l'amiante pour l'établissement du constat établi à l'occasion de la vente d'un immeuble bâti

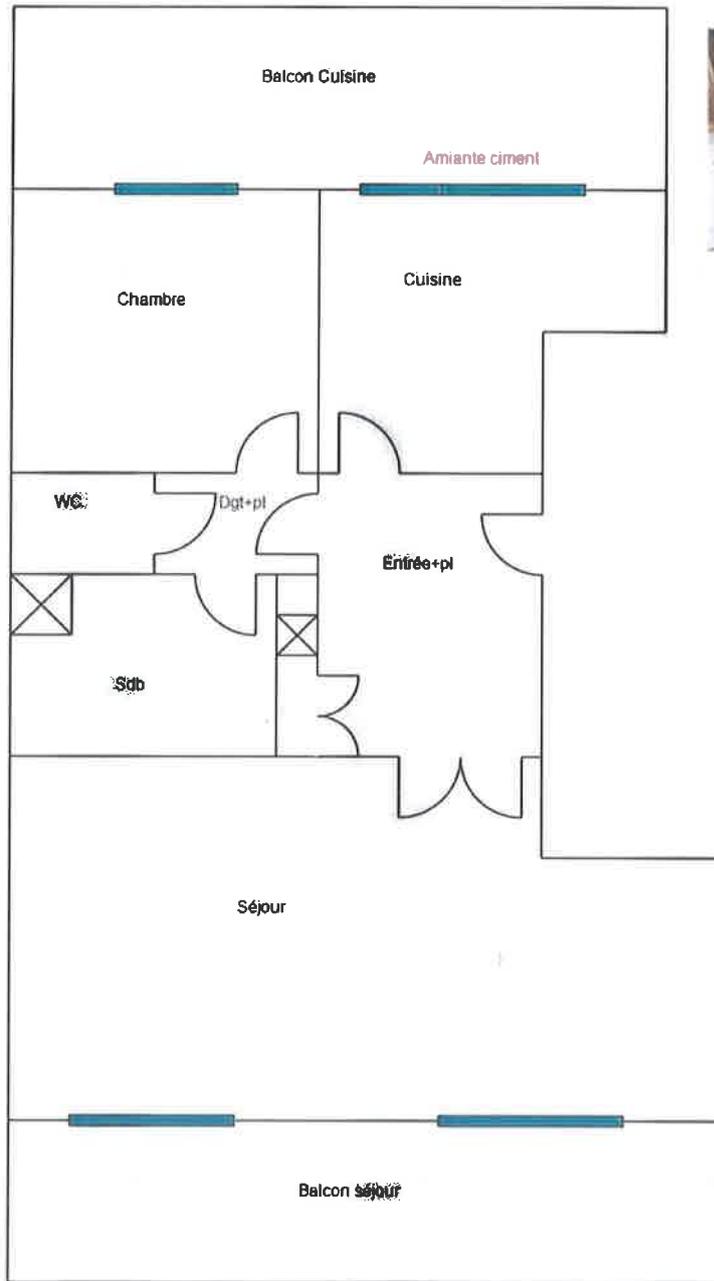
## ANNEXE 2 – CROQUIS

PLANCHE DE REPERAGE USUEL			
N° dossier :	KELAC 9053	Adresse de l'immeuble :	LE SAINT MARTIN Immeuble 43 avenue Paul Doumer 06190 ROQUEBRUNE CAP MARTIN
N° planche :	1/1	Version :	0
		Type :	Croquis
Origine du plan :	Cabinet de diagnostics		Bâtiment – Niveau :
			Croquis N°1
