CERTIFICAT DE SUPERFICIE

N° de dossier :
6096 SUCCESSION LE GRAND

Adresse : 51 Avenue Henri Matisse 06200 NICE
Nature du bien : Appartement
Etage : 2ème Etage
Lot(s) : 521
Date de construction : 1960

DPE diagnostic de performance énergétique (logement)

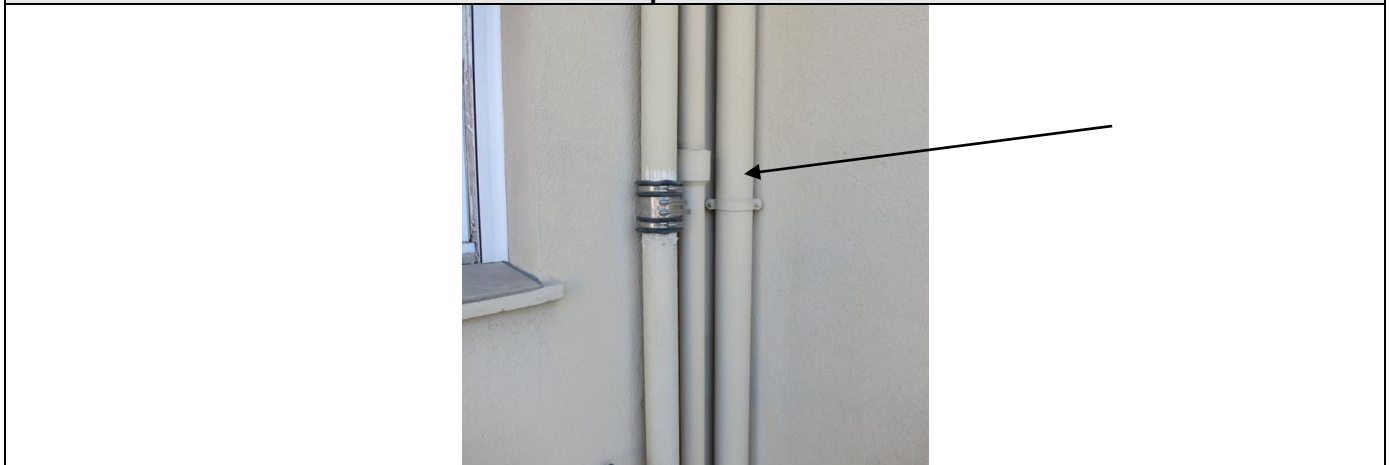
Conduit de fluide n°2	A	Amiante ciment - Peinture	B	Jugement personnel	Matériaux non dégradé

ELEMENT : Conduit de fluide n°2		
Nom du client	Numéro de dossier	Pièce ou local
SUCCESSION LE GRAND	SUCCESSION LE GRAND 6096 19.01.23	2ème - Balcon
Matériau	Date de prélèvement	Nom de l'opérateur
Amiante ciment - Peinture		ORIOI Patrick
Localisation		Résultat
Conduit de fluide n°2 - A		Présence d'amiante
Résultat de la grille d'évaluation		
Evaluation périodique		
Emplacement

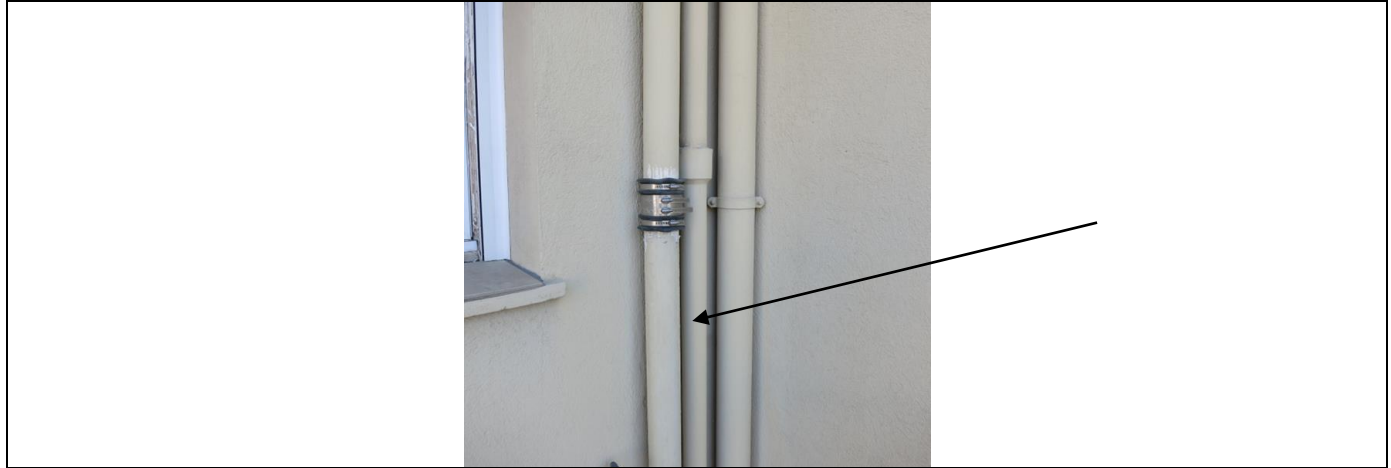
Conduit de fluide n°3	A	Amiante ciment - Peinture	B	Jugement personnel	Matériaux dégradé

ELEMENT : Conduit de fluide n°3		
Nom du client	Numéro de dossier	Pièce ou local
SUCCESSION LE GRAND	SUCCESSION LE GRAND 6096 19.01.23	2ème - Balcon
Matériau	Date de prélèvement	Nom de l'opérateur
Amiante ciment - Peinture		ORIOI Patrick
Localisation		Résultat
Conduit de fluide n°3 - A		Présence d'amiante
Résultat de la grille d'évaluation		
Evaluation périodique		
Emplacement

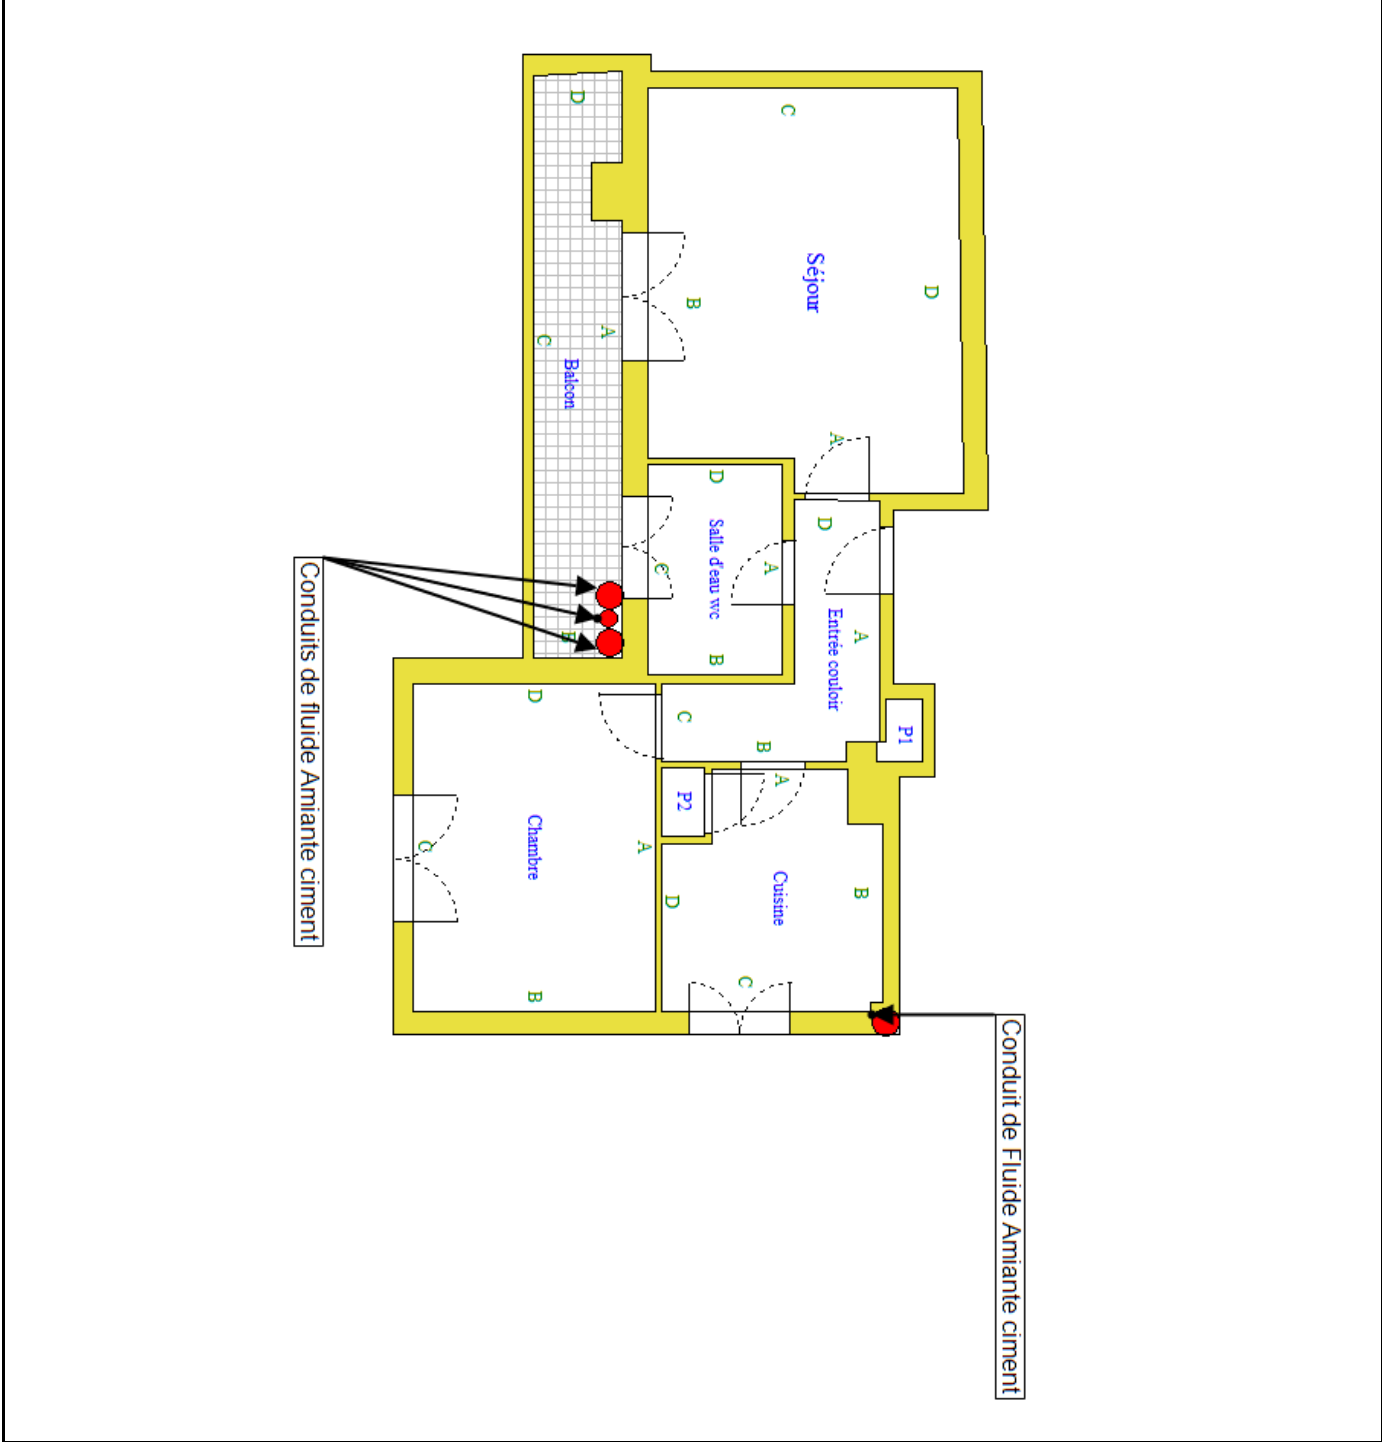
PLANCHE DE REPERAGE USUEL				Adresse de l'immeuble : Bloc Boutiques 51 avenue Henri Matisse 06200 NICE	
N° dossier :	SUCCESSION LE GRAND 6096 19.01.23				
N° planche :	1/2	Version : 0	Type : Croquis		
Origine du plan : Cabinet de diagnostics

Amiante Amiante

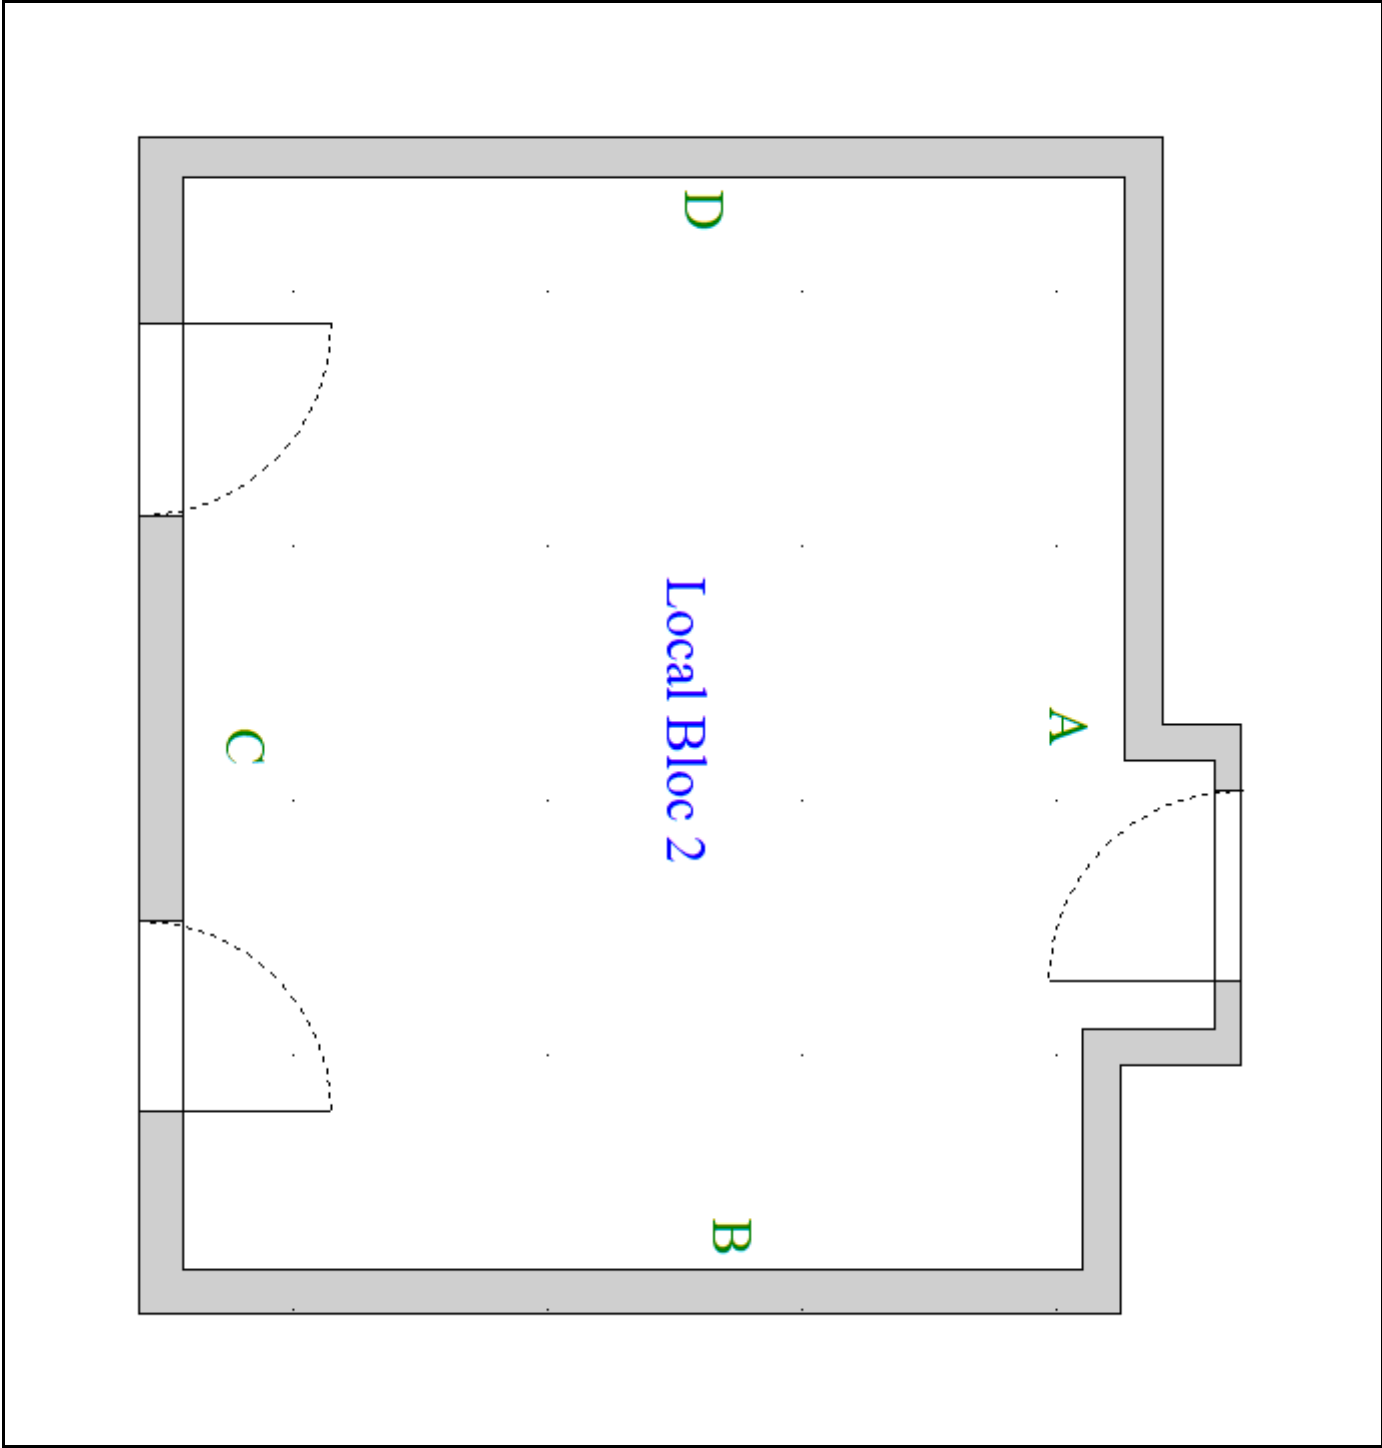
PLANCHE DE REPERAGE USUEL				Adresse de l'immeuble :	
N° dossier :	SUCCESSION LE GRAND 6096 19.01.23			Bloc Boutiques 51 avenue Henri Matisse 06200 NICE	
N° planche :	2/2	Version :	0	Type :	Croquis
Origine du plan :	Cabinet de diagnostics			Bâtiment – Niveau :	Croquis N°2

Amiante Amiante
