CERTIFICAT DE SUPERFICIE

N° de dossier :
6139 SUCCESSION LEMERCIER

Adresse : 17 Avenue Notre Dame 06000 NICE
Nature du bien : Mansarde
Etage : 5ème Etage
Lot(s) : 16
Date de construction : 1930

DPE diagnostic de performance énergétique (logement)

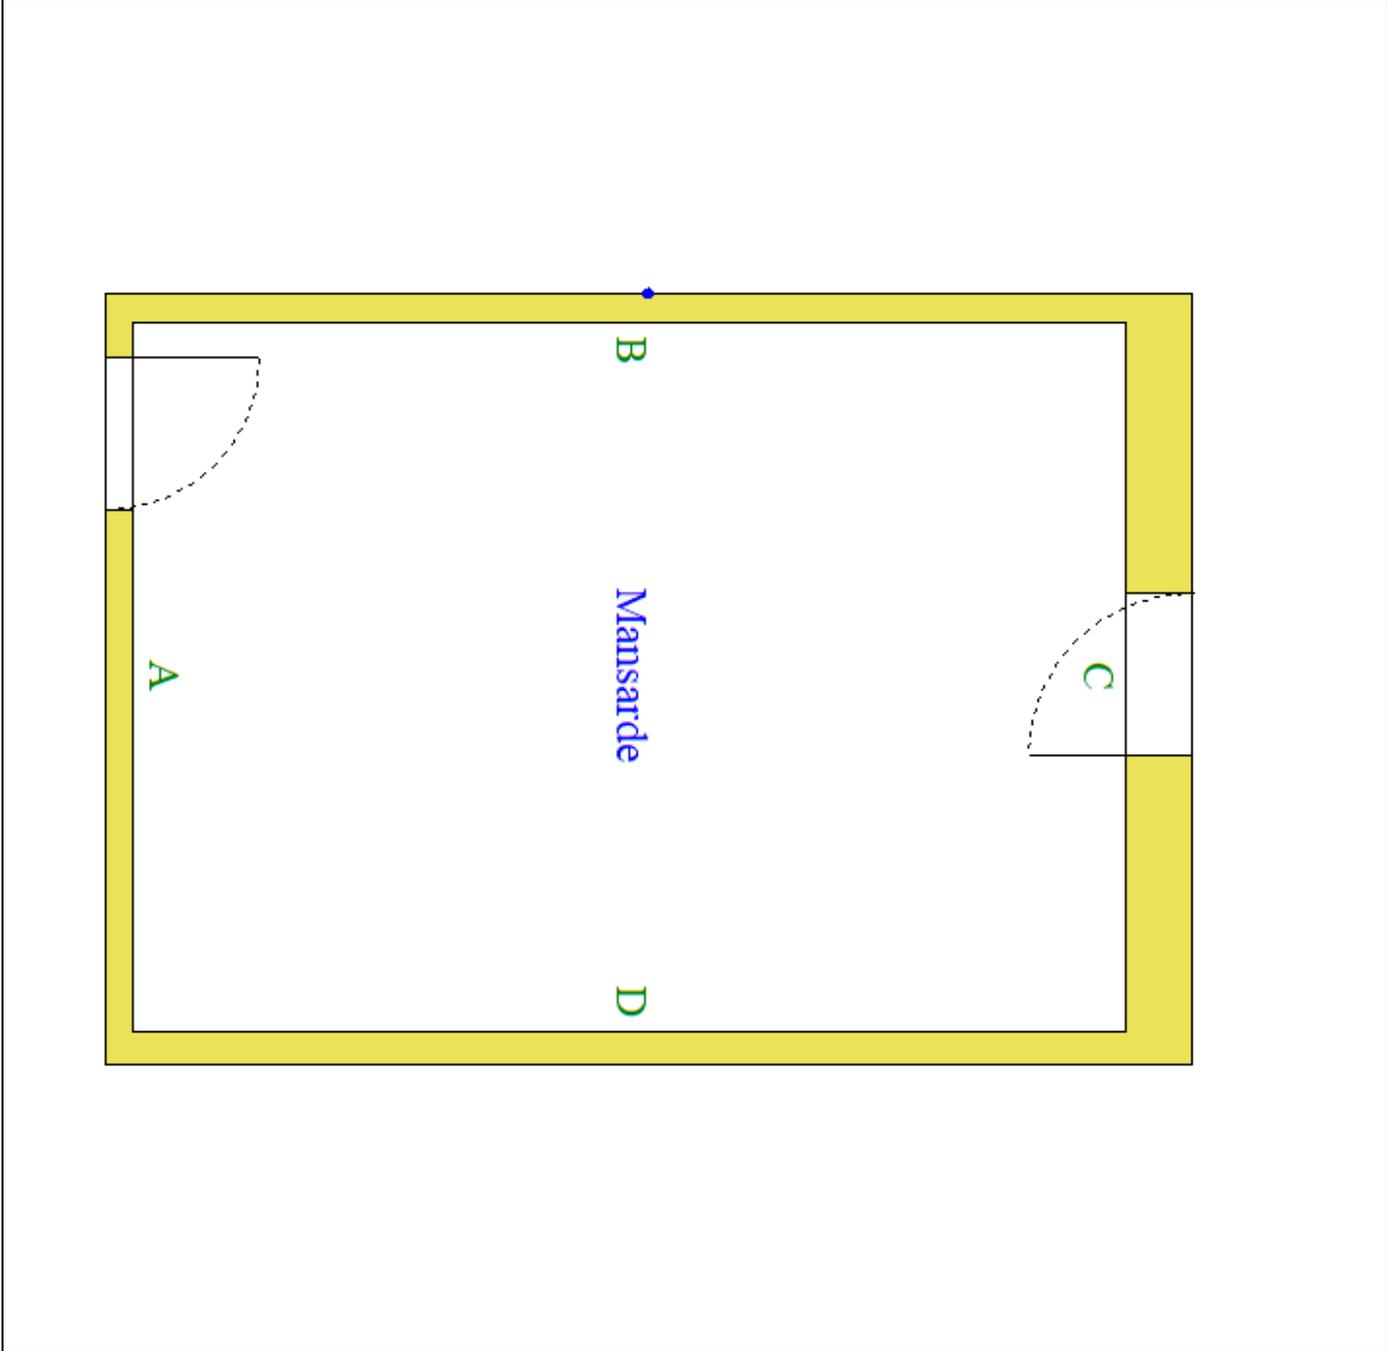
Croquis N°1

Local : Mansarde (5ème)										
N°	Zone	Unité de diagnostic	Substrat	Revêtement apparent	Localisation	Etat de conservation	Nature de la dégradation	Résultats (mg/cm²)	Classement	Observations
	A	Conduit de fluide	PVC	Non peint						Non peint
2	A	Mur	Plâtre	Peinture	C			0.07	0	
3					MD			0.1		
14	A	Porte d'entrée	Dormant et ouvrant extérieurs	Bois	Peinture	C	EU	1.5	2	
15	A	Porte d'entrée	Dormant et ouvrant intérieurs	Bois	Peinture	C	EU	3	2	
4	B	Mur	Plâtre	Peinture	C			0.1	0	
5					MD			0.06		
28	B	Poutre n°5	Bois	Peinture	C			0.32	0	
29					MD			0.21		
30	B	Poutre n°6	Bois	Peinture	C			0.09	0	
31					MD			0.06		
	C	Fenêtre	Dormant et ouvrant extérieurs	PVC	Non peint					Non peint
	C	Fenêtre	Dormant et ouvrant intérieurs	PVC	Non peint					Non peint
16	C	Fenêtre	Embrasure	Plâtre	Peinture	C		0.41	0	
17						MD				
18	C	Garde-corps	Métal	Peinture	C			0.07	0	
19					MD			0.1		
6	C	Mur	Plâtre	Peinture	C			0.09	0
