DOSSIER DE DIAGNOSTICS TECHNIQUES

Référence : SMITH 6701

Bien : **Appartement**

Adresse : **20 rue Droite
06300 NICE**

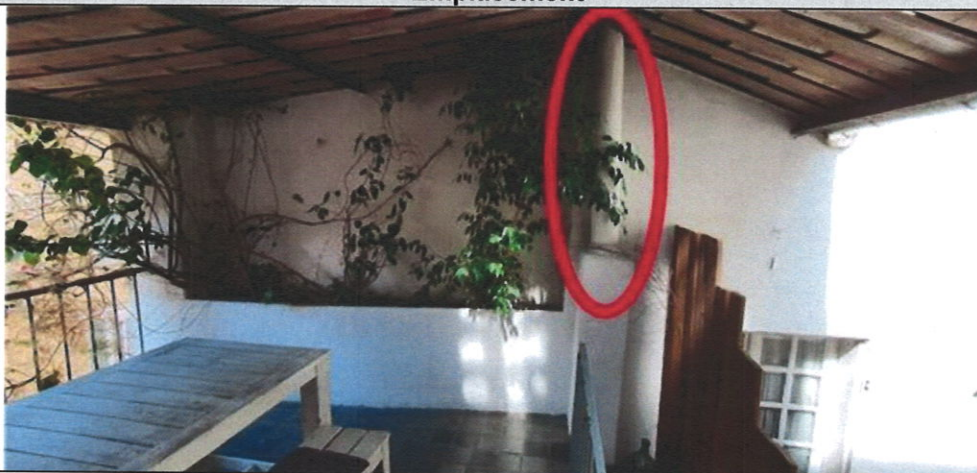
ELEMENT : Conduit de cheminée

Nom du client	Numéro de dossier	Pièce ou local
SMITH	SMITH 6701	Terrasse
Matériau	Date de prélèvement	Nom de l'opérateur
Amiante ciment		DOMINGUES José
Localisation		Résultat
Conduit de cheminée - A		Présence d'amiante
Résultat de la grille d'évaluation		
Evaluation périodique		
Commentaires		
Conduit fibre ciment - Amianté (voir DTA Parties Communes dont il est issu).		
Emplacement
