CERTIFICAT DE SUPERFICIE

| Nature du bâtiment : Appartement | Adresse : 90 boulevard de Cessole 06100 NICE |

DPE diagnostic de performance énergétique (logement)

adresse : 90 boulevard de Cessole, 06100 NICE / étage: 3ème - N° lot: 36

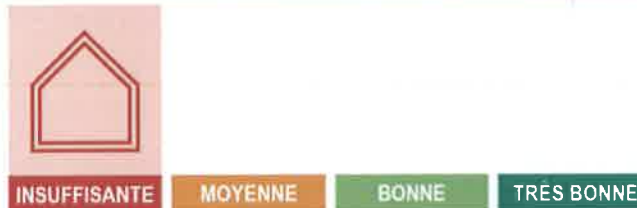
Performance de l'isolation

| | description | isolation |
|---|--|---|
| murs | Mur 3 Est Inconnu donnant sur Circulations communes, non isolé Mur 1 Nord Pierre de taille moellons constitués d'un seul matériau / inconnu donnant sur Extérieur, non isolé | insuffisante |
| portes et fenêtres | Fenêtres battantes, Menuiserie PVC - double vitrage vertical (e = 16 mm) Fenêtres battantes, Menuiserie PVC - double vitrage vertical (e = 16 mm) Fenêtres battantes, Menuiserie PVC - double vitrage vertical (e = 16 mm), Fenêtres battantes, Menuiserie Bois - simple vitrage vertical Porte Bois Opaque pleine | moyenne |

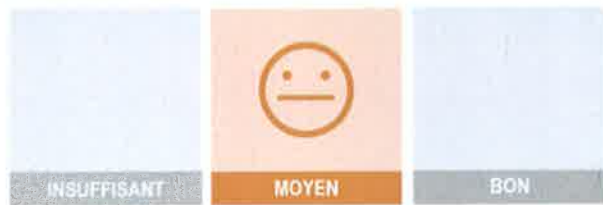
Confort d'été (hors climatisation)*

*Le niveau de confort d'été présenté ici s'appuie uniquement sur les caractéristiques de votre logement (la localisation n'est pas prise en compte).
