N° de dossier : 5595 SUCCESSION MOURA	Date de commande : 04/10/2021 Date de visite : 04/10/2021
---	--

Adresse : 412 Chemin de Fréjus 83510 LORGUES
 Nature du bien : Locaux à usage Agricole
 Etage : Rez de chaussée
 Lot(s) : C2067
 Date de construction : Non communiqué

Rapport de mission de repérage des matériaux et produits contenant de l'amiante pour l'établissement du constat établi à l'occasion de la vente d'un immeuble bâti

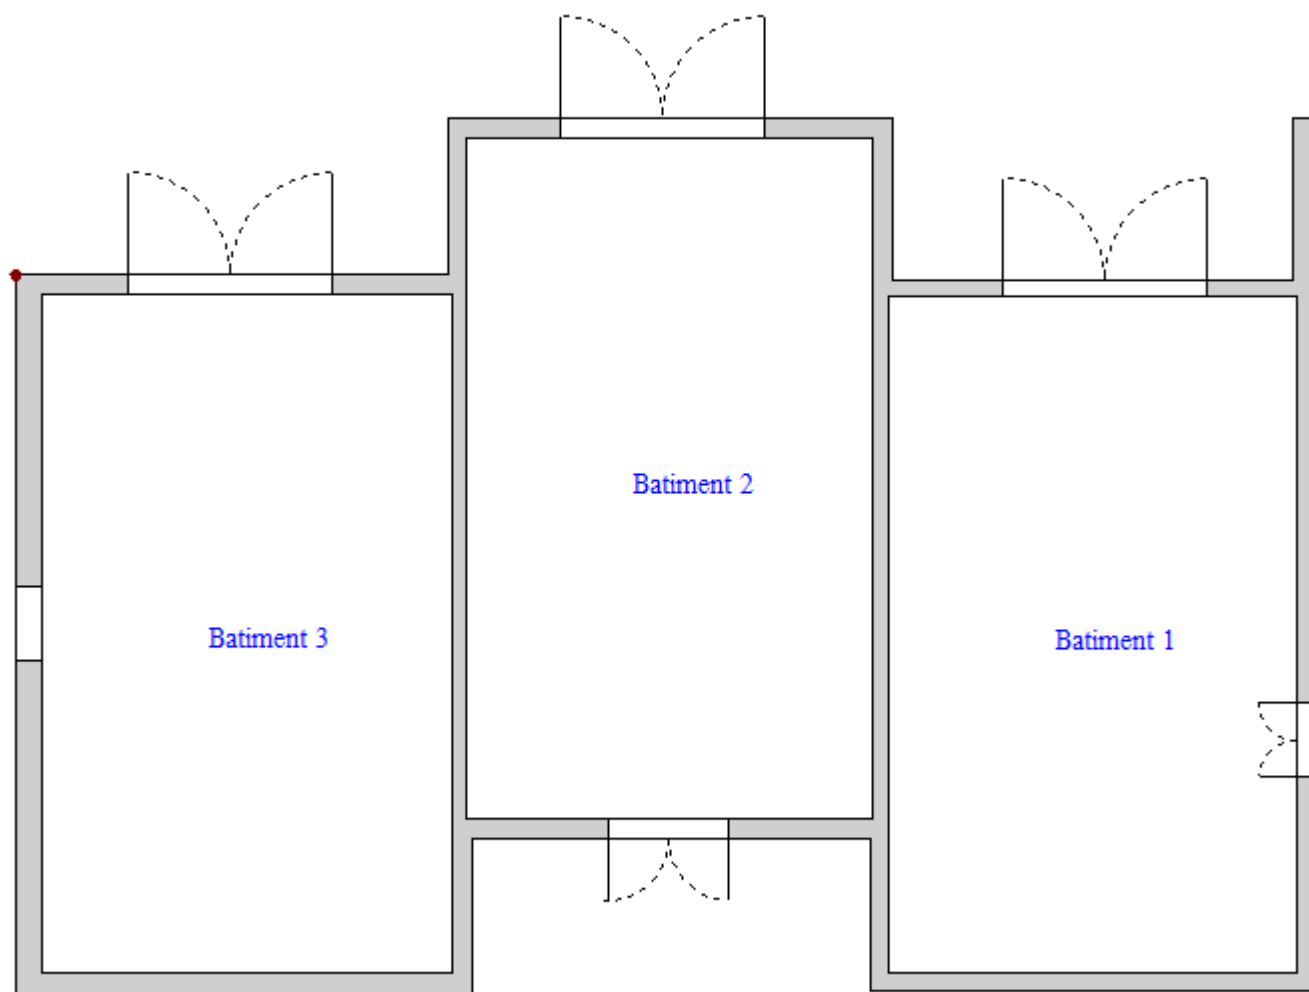
DISTRIBUTION DU BIEN
Non contractuelle

Pièce désignation	Superficie (en m ²)
Batiment 1	60.00
Batiment 2	60.18
Batiment 3	60.52

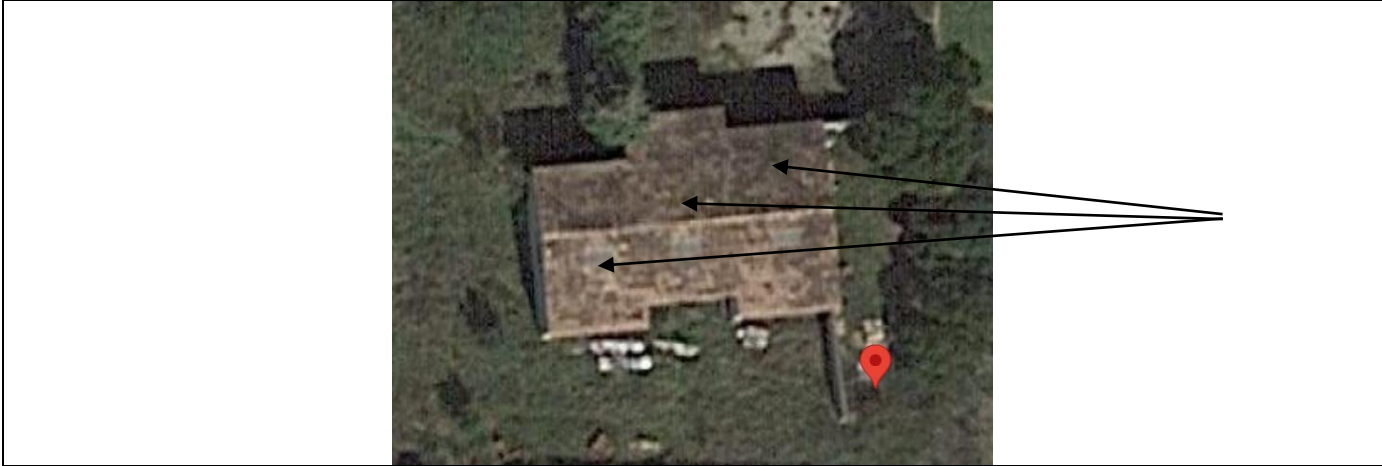
5	Couvertures Toitures	RDC	Mur	Toutes zones	Amiante ciment - Non peint	B	Jugement personnel	Matériaux non dégradé

ELEMENT : Mur		
Nom du client	Numéro de dossier	Pièce ou local
SUCCESSION MOURA	SUCCESSION MOURA 5595 04.10.21	RDC - Couvertures Toitures
Matériau	Date de prélèvement	Nom de l'opérateur
Amiante ciment - Non peint		ORIOI Patrick
Localisation	Résultat	
Mur - Toutes zones	Présence d'amiante	
Résultat de la grille d'évaluation		
Evaluation périodique		
Emplacement

EP - Evaluation périodique

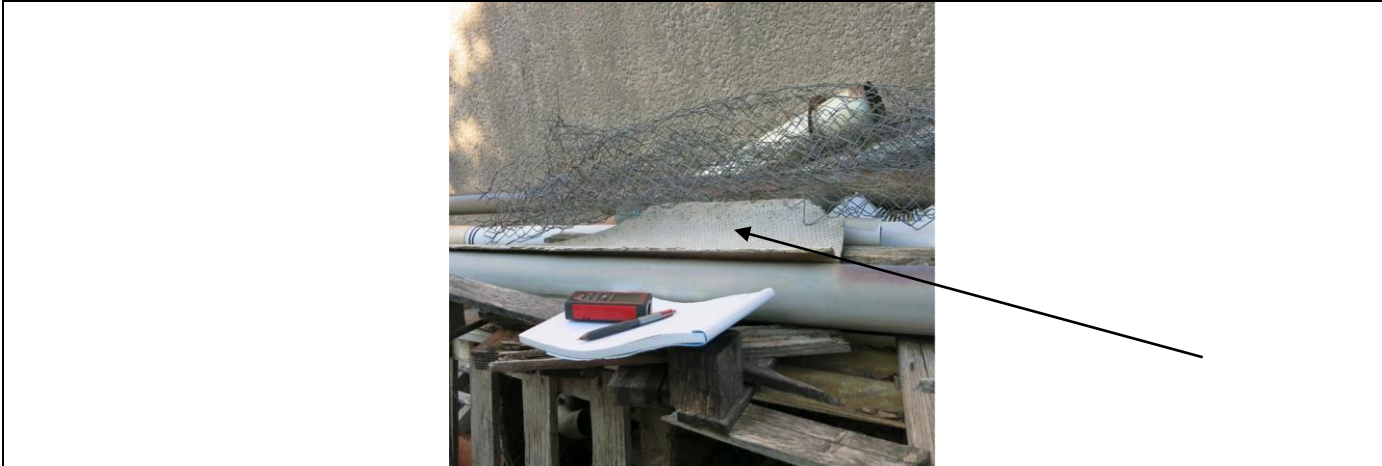
2	Batiment n°2	RDC	Plafond	Plafond	Amiante ciment - Non peint	B	Jugement personnel	Matériaux non dégradé	
3	Batiment n°3	RDC	Plafond	Plafond	Amiante ciment - Non peint	B	Jugement personnel	Matériaux non dégradé	
4	Terrain	RDC	Partie de plaque toiture	Sol	Amiante ciment - Non peint	B	Jugement personnel	Matériaux dégradé

ELEMENT : Partie de plaque toiture		
Nom du client	Numéro de dossier	Pièce ou local
SUCCESSION MOURA	SUCCESSION MOURA 5595 04.10.21	RDC - Terrain
Matériau	Date de prélèvement	Nom de l'opérateur
Amiante ciment - Non peint		ORIOI Patrick
Localisation	Résultat	
Partie de plaque toiture - Sol	Présence d'amiante	
Résultat de la grille d'évaluation		
Evaluation périodique		
Emplacement

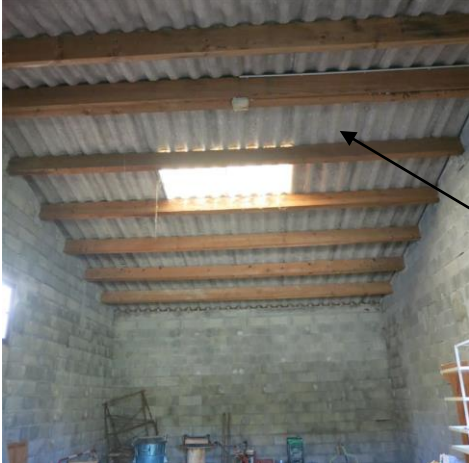
N° Local	Local	Etage	Elément	Zone	Matériau / Produit	Liste	Critère(s) ayant permis de conclure	Etat de dégradation	Photo
1	Batiment n°1	RDC	Plafond	Plafond	Amiante ciment - Non peint	B	Jugement personnel	Matériaux non dégradé

ELEMENT : Plafond		
Nom du client	Numéro de dossier	Pièce ou local
SUCCESSION MOURA	SUCCESSION MOURA 5595 04.10.21	RDC - Batiment n°1
Matériau	Date de prélèvement	Nom de l'opérateur
Amiante ciment - Non peint		ORIOI Patrick
Localisation	Résultat	
Plafond - Plafond	Présence d'amiante	
Résultat de la grille d'évaluation		
Evaluation périodique		
Emplacement
