CERTIFICAT DE SUPERFICIE

N° de dossier :
6083 SUCCESSION MUSTIERE

Adresse : 17 Rue Cassini 06300 NICE
Nature du bien : Appartement mansardé
Etage : 5ème Etage
Lot(s) : 28
Date de construction : 1929

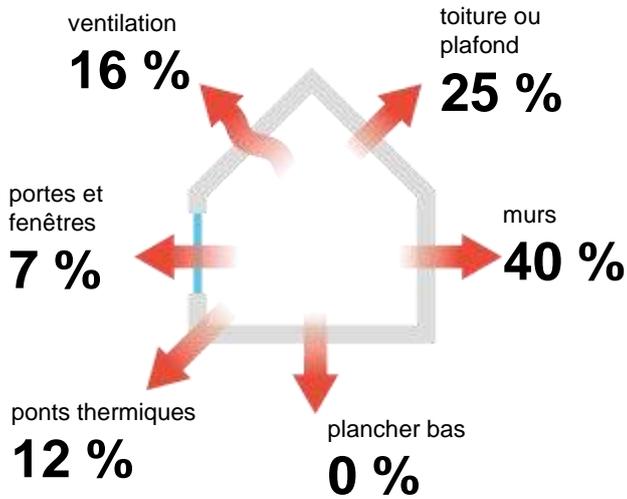
Schéma des déperditions de chaleur

Performance de l'isolation

INSUFFISANTE

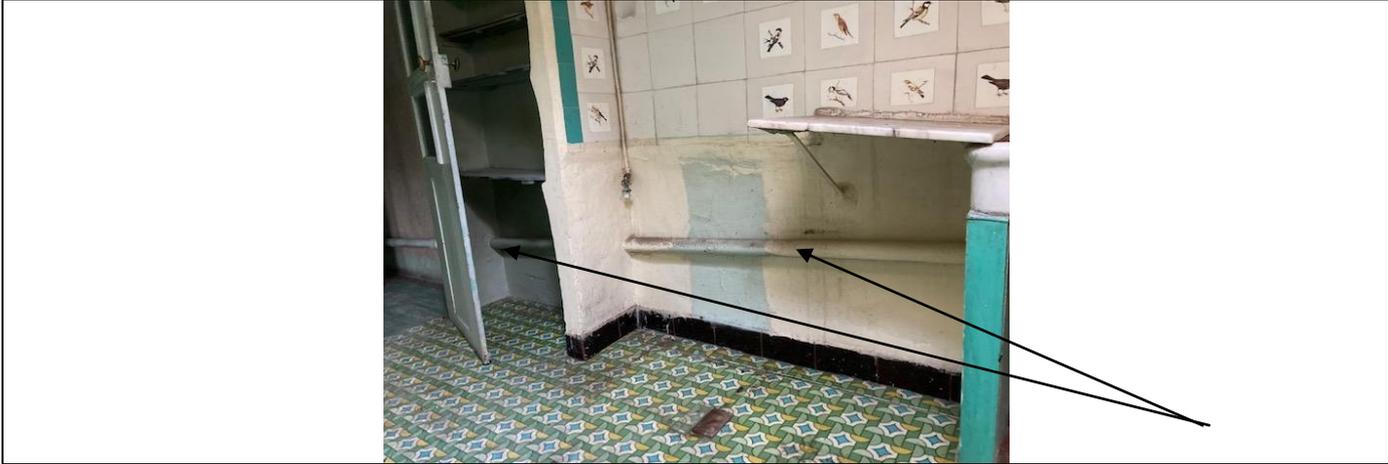
Emplacement

ELEMENT : Conduit de fluide

Nom du client	Numéro de dossier	Pièce ou local
SUCCESSION MUSTIERE	SUCCESSION MUSTIERE 6083 09.01.23	5ème - Entrée
Matériau	Date de prélèvement	Nom de l'opérateur
Amiante ciment - Peinture		ORIOI Patrick
Localisation	Résultat	
Conduit de fluide - B	Présence d'amiante

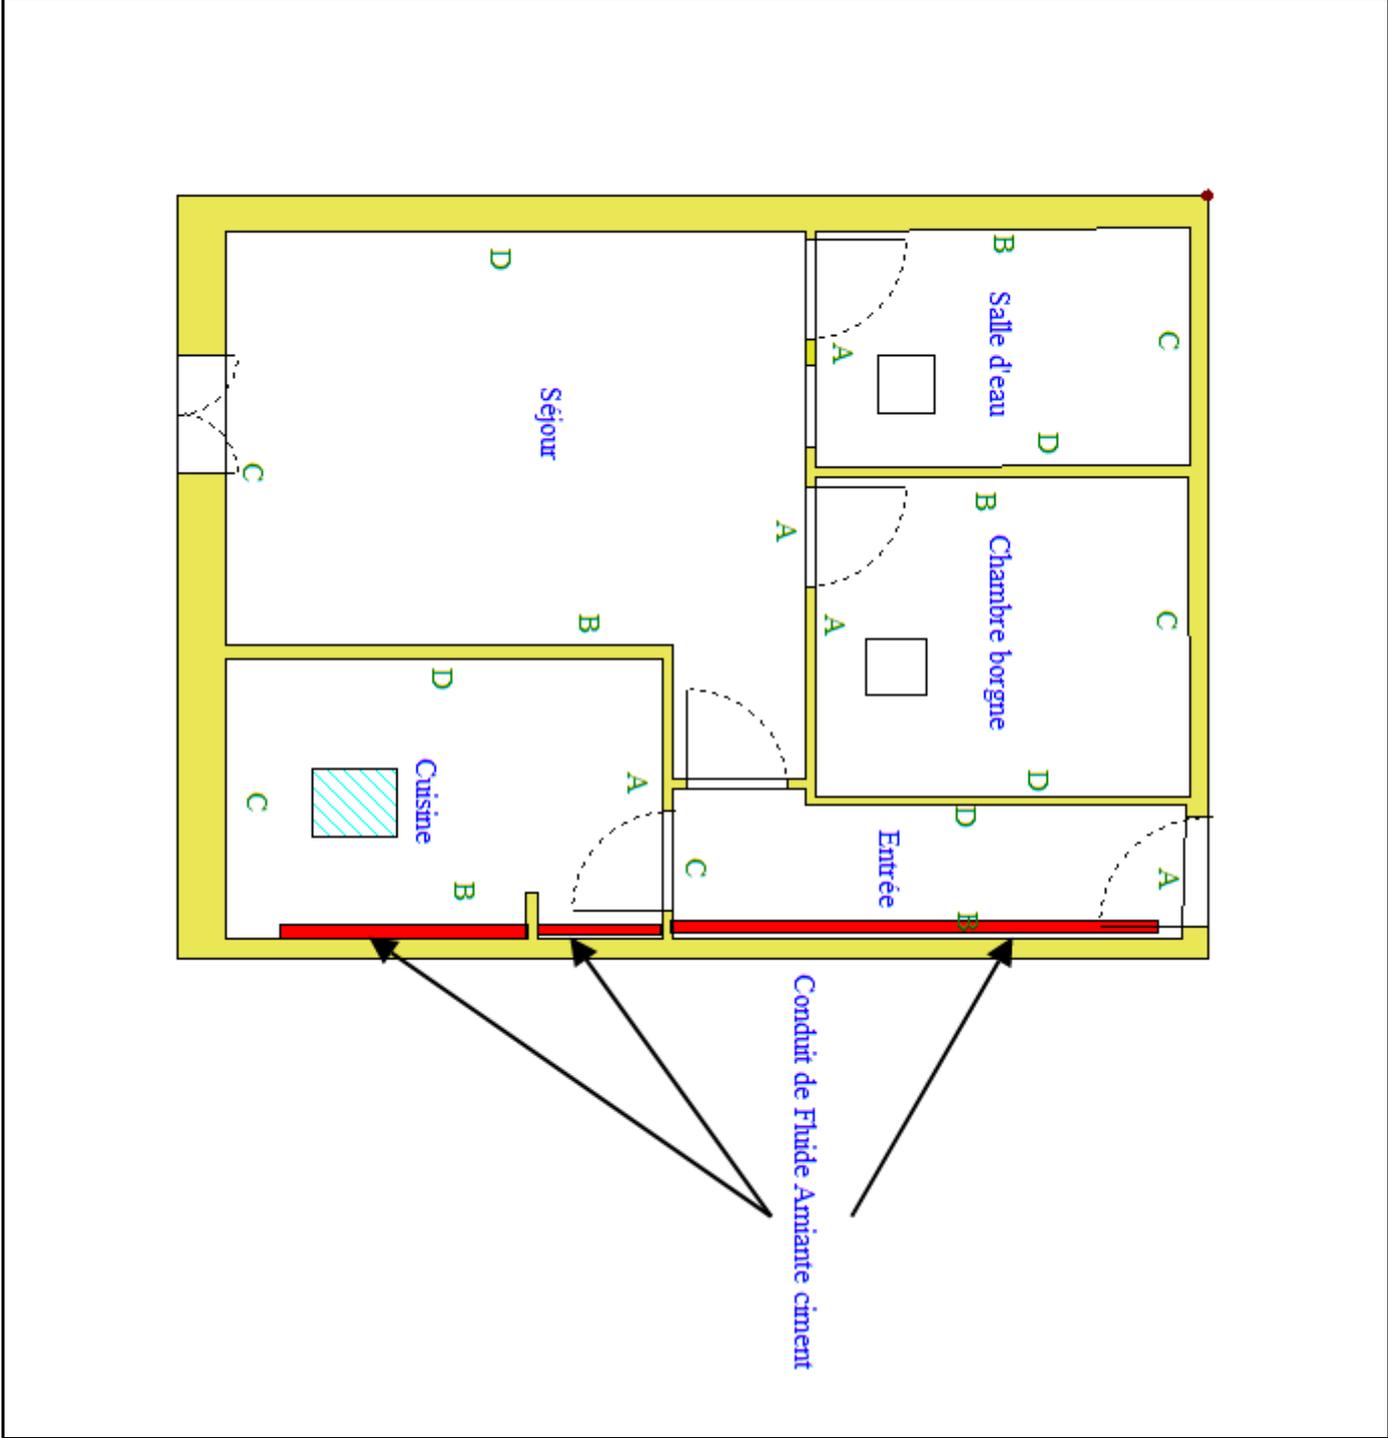
ANNEXE 2 – CROQUIS

PLANCHE DE REPERAGE USUEL				Adresse de l'immeuble :	
N° dossier :	SUCCESSION MUSTIERE 6083 09.01.23			Immeuble 17 rue Cassini 06300 NICE	
N° planche :	1/1	Version :	0	Type :	Croquis
Origine du plan :	Cabinet de diagnostics			Bâtiment – Niveau :	Croquis N°2
