**CERTIFICAT DE SUPERFICIE**

N° de dossier :  
**6131 SUCCESSION NAVARRO**

Adresse : 58,60 Avenue Estienne d Orves 06000 NICE  
Nature du bien : Appartement  
Etage : Rez de jardin  
Lot(s) : 3  
Date de construction : Avant 1948

# DPE diagnostic de performance énergétique (logement)

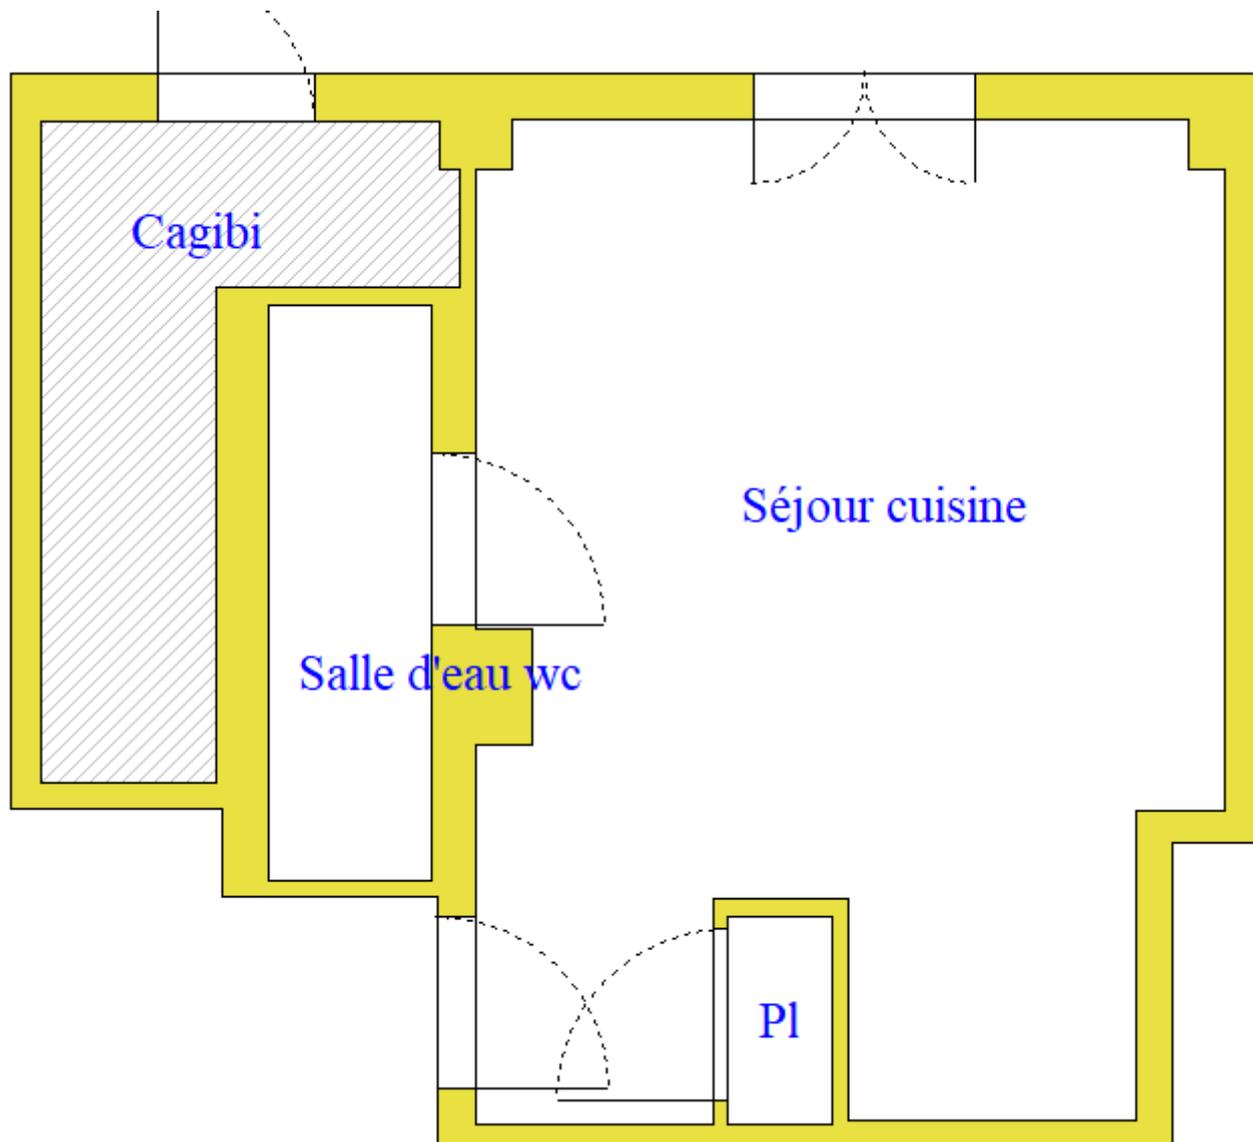
DISTRIBUTION DU BIEN  
Non contractuelle

Pièce désignation	Superficie carrez (en m <sup>2</sup> )
Séjour cuisine	13.84
Placard	0.44
Salle d'eau wc	1.46

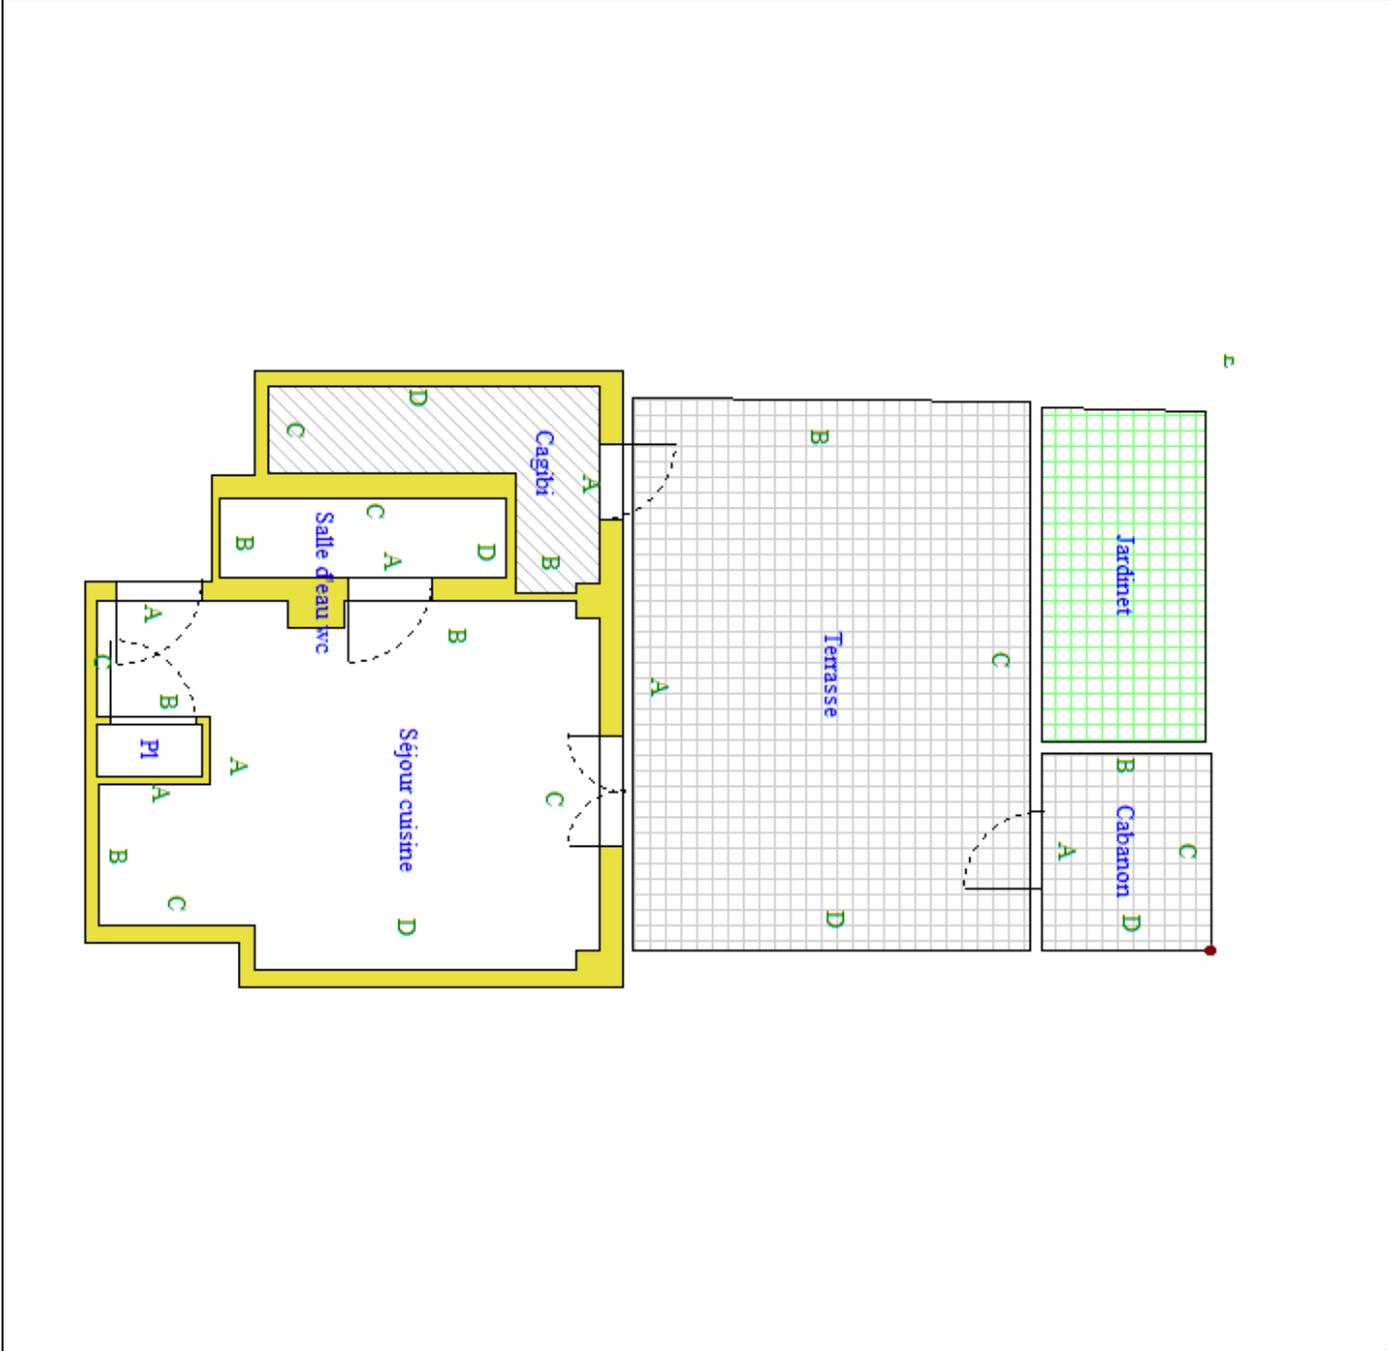
**Croquis N°1**

Local : Séjour (RDJ)										
N°	Zone	Unité de diagnostic	Substrat	Revêtement apparent	Localisation	Etat de conservation	Nature de la dégradation	Résultats (mg/cm²)	Classement	Observations
30	A	Mur	Plâtre	Peinture	C			0.09	0	
31					MD		0.48			
32	B	Mur	Plâtre	Peinture	C			0.32	0	Humidité élevée
33					MD		0.07			
42	B	Porte	Bois	Peinture	C			0.25	0	
43					MD		0.12			
44	C	Fenêtre	Dormant et ouvrant extérieurs	Bois	Peinture	C	D	6.1	3	
45	C	Fenêtre	Dormant et ouvrant intérieurs	Bois	Peinture	C	EU	5.1	2	
46	C	Fenêtre	Volets	Bois	Peinture	C	D	3.4	3	
34	C	Mur	Plâtre	Peinture	C			0.11	0	
35					MD		0.38			
36	D	Mur	Plâtre	Peinture	C			0.09	0	Humidité élevée
37					MD		0.09			
38	Plafond	Plafond	Plâtre	Peinture	C			0.14	0	
39					MD		0.11			
40	Toutes zones	Plinthes	Ciment	Carrelage	C			0.06	0	
41					MD		0.08			
<b>Nombre total d'unités de diagnostic</b>			<b>10</b>	<b>Nombre d'unités de classe 3</b>			<b>2</b>	<b>% de classe 3</b>		<b>20.00 %</b>
