**CERTIFICAT DE SUPERFICIE**

N° de dossier :  
**5997 SUCCESSION ORSINI**

Adresse : 225 Chemin des Ames du Purgatoire 06600 ANTIBES  
Nature du bien : Appartement  
Etage : 3ème Etage  
Lot(s) : 96  
Date de construction : 1969

# DPE diagnostic de performance énergétique (logement)

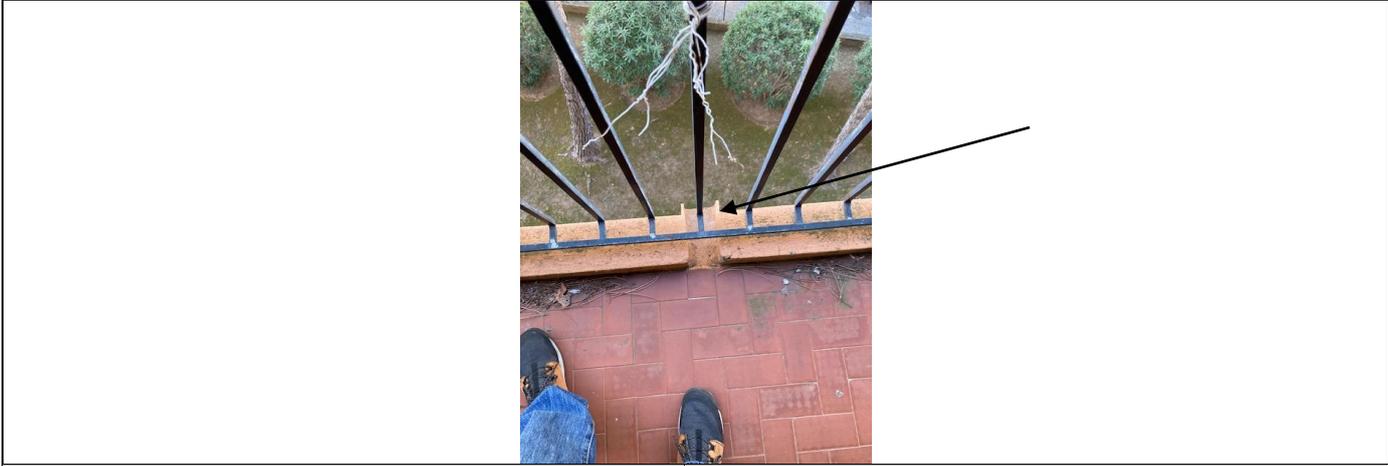
**Emplacement**

**ELEMENT : Mur**

<b>Nom du client</b>	<b>Numéro de dossier</b>	<b>Pièce ou local</b>
SUCCESSION ORSINI	SUCCESSION ORSINI 5997 06.10.22	3ème - Balcon n°1
<b>Matériau</b>	<b>Date de prélèvement</b>	<b>Nom de l'opérateur</b>
Amiante ciment - Peinture		ORIOI Patrick
<b>Localisation</b>		<b>Résultat</b>
Mur - C Rejet d'eau		Présence d'amiante

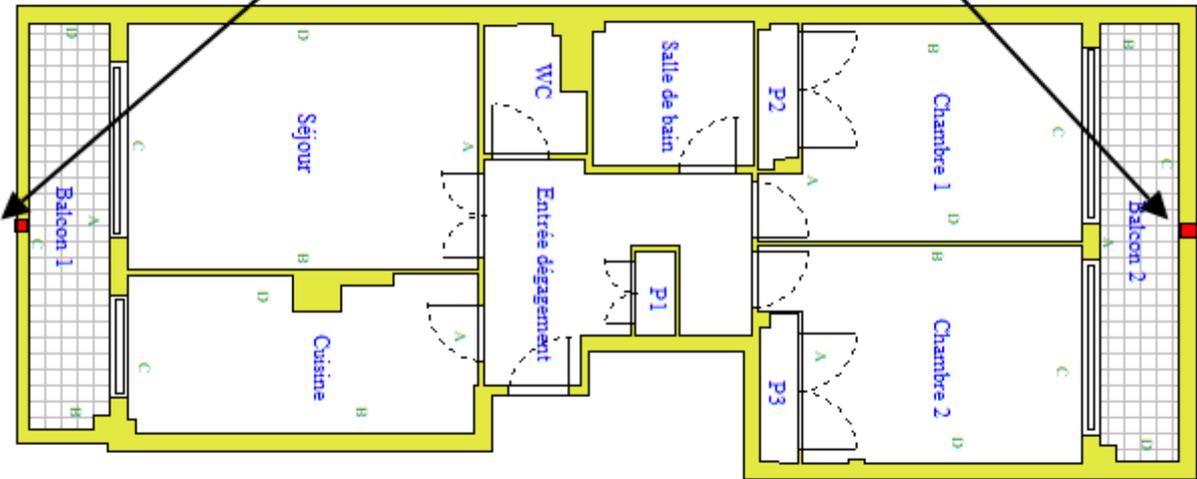
PLANCHE DE REPERAGE USUEL				Adresse de l'immeuble :	
N° dossier :	SUCCESSION ORSINI 5997 06.10.22			Les Hortansias	
N° planche :	2/2	Version :	0	Type :	Croquis
Origine du plan :	Cabinet de diagnostics			Bâtiment – Niveau :	Croquis N°3

12	Balcon n°2	3ème	Mur - Rejet d'eau	C	Amiante ciment - Peinture	B	Jugement personnel	Matériaux dégradé

Amiante ciment

Amiante Amiante
