CERTIFICAT DE SUPERFICIE

N° de dossier :
5866 SUCCESSION PELLEGRINI

Adresse : 9 Rue du Capitaine René Blazy 83600 FREJUS
Nature du bien : Appartement
Etage : 3ème Etage
Lot(s) : 20
Date de construction : 2000

DPE diagnostic de performance énergétique (logement)

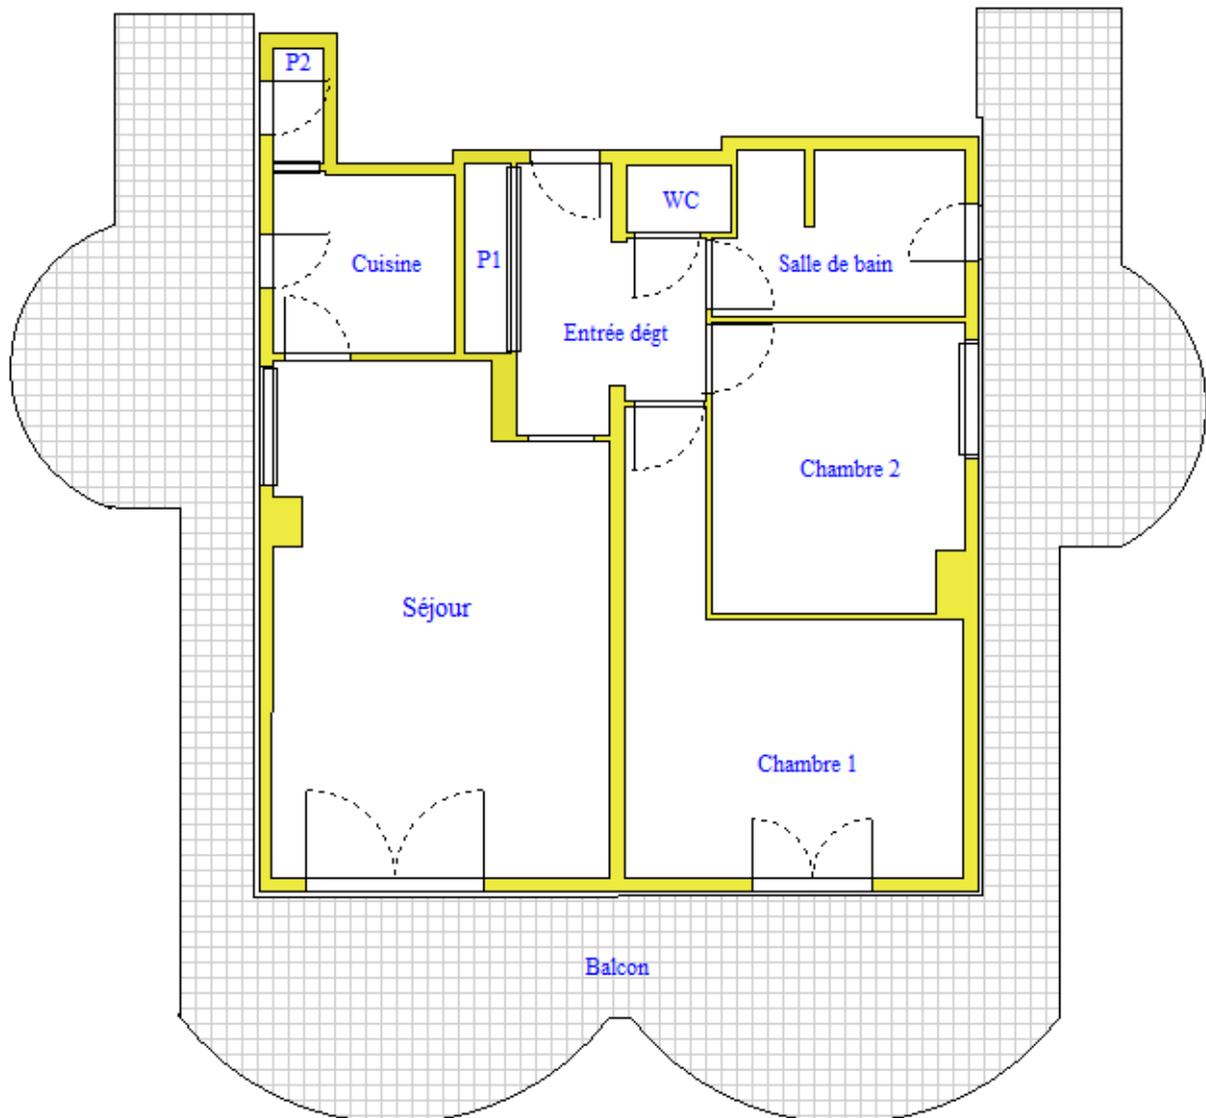
DISTRIBUTION DU BIEN

Pièce désignation	Superficie carrez (en m ²)
Entrée dégagement	5.64
Placard 1	1.23
Séjour	22.65
Cuisine	4.57
Placard 2	0.50
Chambre 1	14.44
Chambre 2	9.91
Salle de bain	5.29
WC	0.96

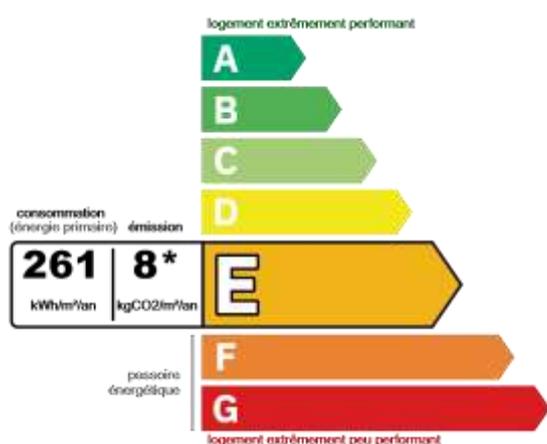
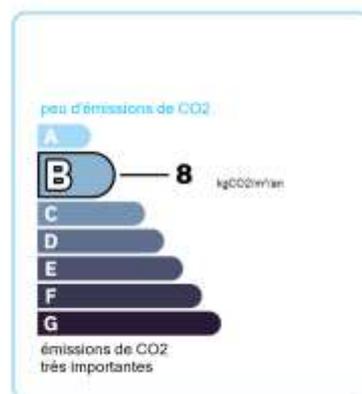
Performance énergétique

Le niveau de consommation énergétique dépend de l'isolation du logement et de la performance des équipements. Pour l'améliorer, voir pages 5 à 6

Ce logement émet 549 kg de CO₂ par an, soit l'équivalent de 2844 km parcourus en voiture. Le niveau d'émissions dépend principalement des types d'énergies utilisées (bois, électricité, gaz, fioul, etc.)

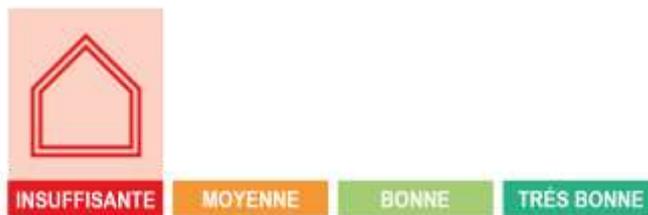
Performance de l'isolation

murs	Mur 2 Sud Béton banché donnant sur Extérieur, isolation inconnue Mur 3 Nord Béton banché donnant sur Extérieur, isolation inconnue Mur 1 Est Béton banché donnant sur Extérieur, isolation inconnue	moyenne

plancher bas	Pas de plancher déperditif

toiture / plafond	Plafond 1 Dalle béton donnant sur Extérieur, isolation inconnue	insuffisante

portes et fenêtres	Fenêtres battantes, Menuiserie PVC - double vitrage vertical (e = 6 mm) avec Fermeture Fenêtres coulissantes, Menuiserie PVC - double vitrage vertical (e = 6 mm) avec Fermeture Fenêtres battantes, Menuiserie PVC - double vitrage vertical (e = 6 mm) avec Fermeture Fenêtres coulissantes, Menuiserie PVC - double vitrage vertical (e = 6 mm) avec Fermeture Porte Bois Opaque pleine	moyenne

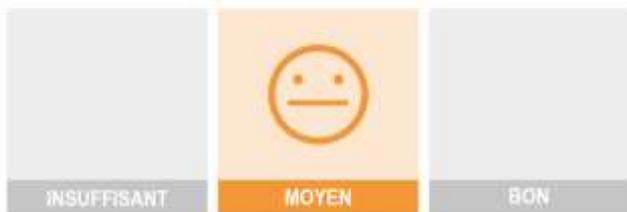
Confort d'été (hors climatisation)*

Les caractéristiques de votre logement améliorant le confort d'été :

toiture isolée

fenêtres équipées de volets extérieurs ou brise-soleil

logement traversant
